SANIERUNG UND AUSBAU DER
BESTEHENDEN SKIPISTE PILAT
IN DER GEMEINDE KASTELRUTH

GEOLOGISCH- HYDROGEOLOGISCHER BERICHT UND GEOTECHNISCHE EMPFEHLUNG
PERIZIA GEOLOGICA- IDROGEOLOGICA E SUGGERIMENTI GEOTECNICI

Sanierung und Ausbau der bestehenden Skipiste „Pilat“

**GEOLOGISCH-HYDROGEOLOGISCHER BERICHT UND GEOTECHNISCHE
EMPFEHLUNG**
PERIZIA GEOLOGICA-IDROGEOLOGICA E SUGGERIMENTI GEOTECNICI

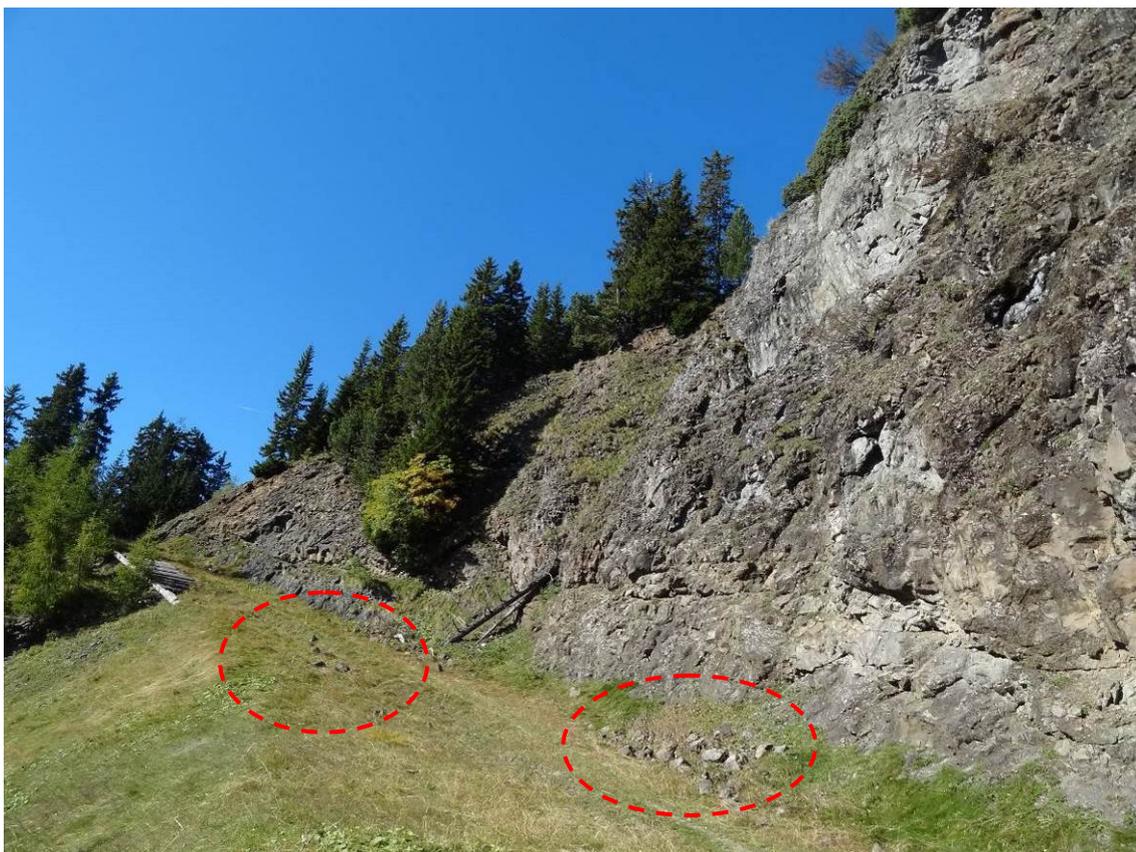
Geomorphologie: Im Bereich Q1-Q5 ist das Gelände mäßig steil (mittlere Hangneigung 18°) und gleichmäßig S-exponiert, im Projektgebiet bestehen weitgehend Wiesenflächen, abschnittsweise sind randlich Waldgebiete betroffen. Im Bereich Q6-Q8 ist das Gelände bergseitig der Piste steil (mittlere Hangneigung 52°) und felsig. Auf der bereichsweise intensiven Zerlegung besteht Steinschlag und Felssturzgefahr, wie die große Anzahl an Sturzkomponenten (u.a. auch größere abgestürzte Volumina zwischen Q6 und Q7) auf der Piste und talseitig davon belegt.

Foto 1: Steinschlaghang mit Sturzkomponenten auf der Piste (umrahmte Bereiche) bei Querschnitt Q6

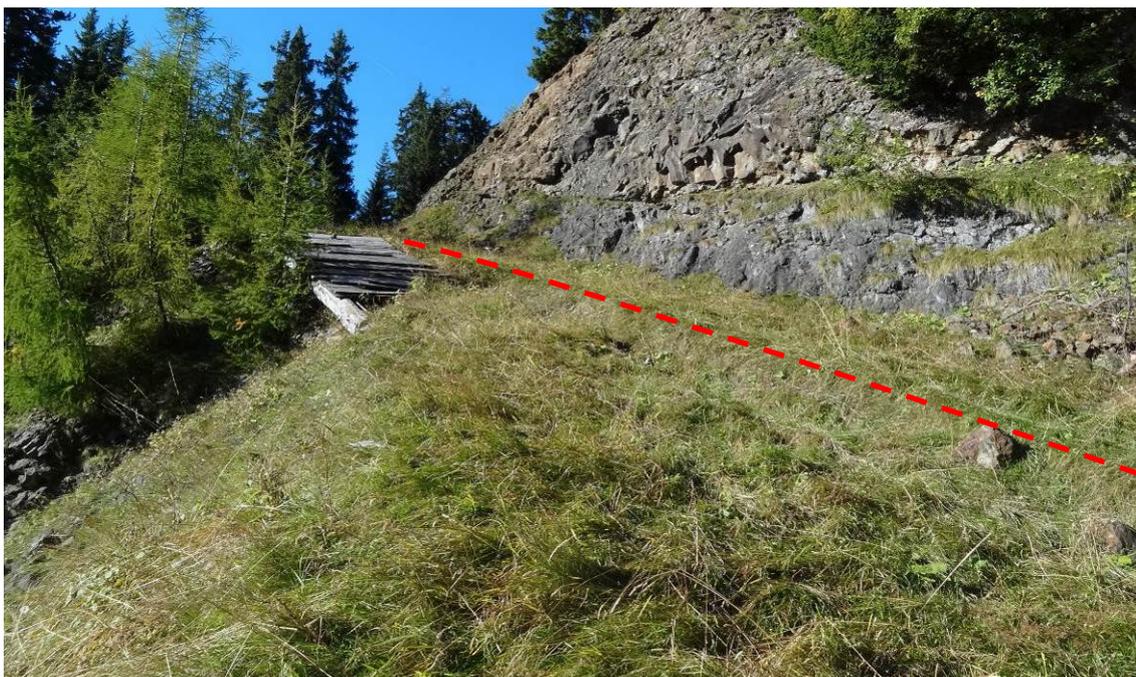
Die im Mittel 36° steile, nicht bewaldete, talseitige Böschung ist zwischen Q5 und Q7 im Bereich der Aufschüttungen um bis zu 1 m abgerutscht.

Foto 2: Setzungen bis 0,5 m im talseitigen Pistenkörper (Abrisskante markiert) bei Querschnitt Q6

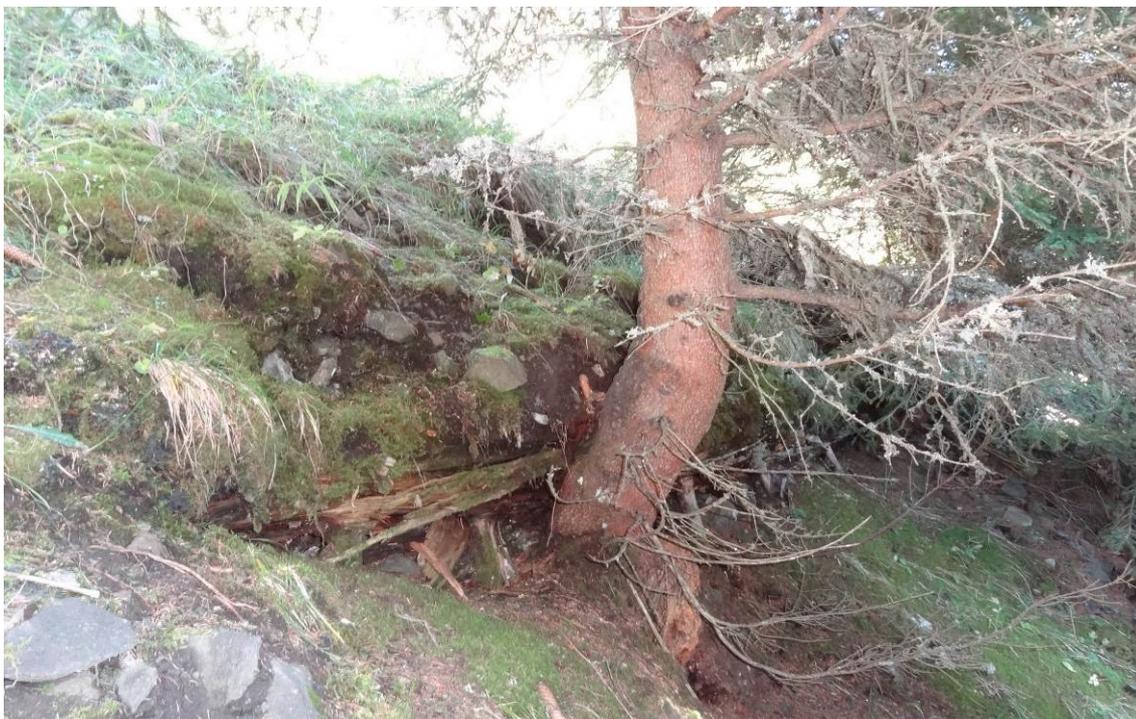
Bei Q7 und Q8 sind die bestehenden talseitigen Böschungssicherungen aus Holz nicht mehr funktionstüchtig (morsch, zerbrochen, verstellt), im Pistenkörper sowie an der Böschung treten in diesem Bereichen Setzungen auf. Talseitig Q8 weist die Geländemorphologie (Nackentäler, Abrisskanten im Fels) für eine großflächige Massenbewegung im Festgestein hin. Die Massenbewegung wird als derzeit stabil eingestuft, es gibt keine Hinweise auf rezente oder aktive Bewegungen.

Foto 3: Morsche, zerlegte Holzverbauung in der talseitigen Böschung bei Q8

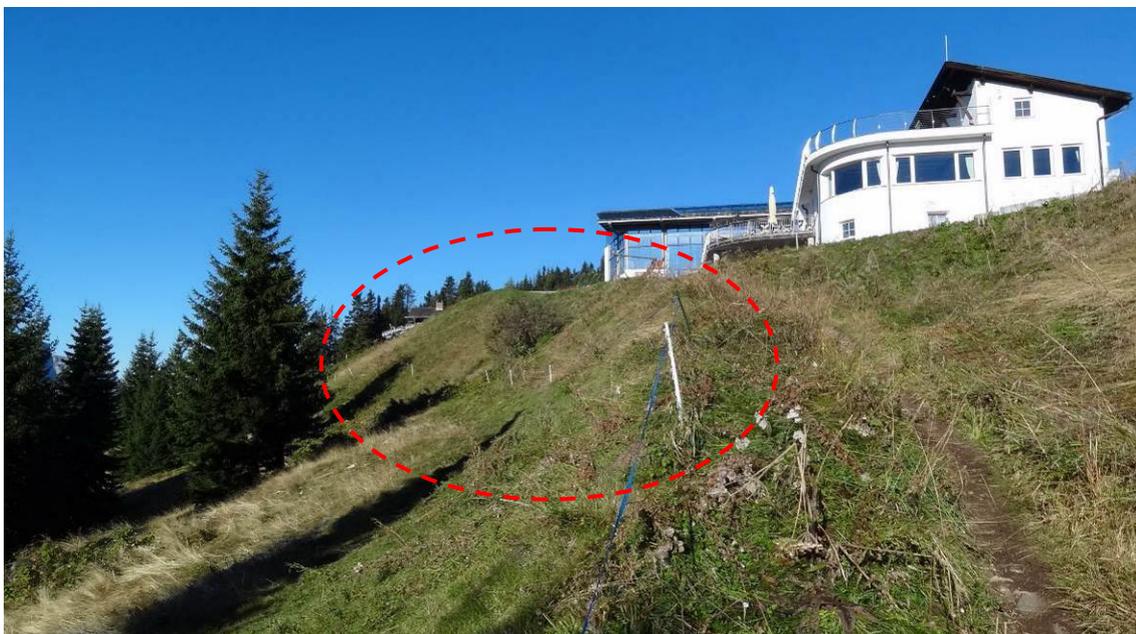
Foto 4: Geplante Aufschüttung (umrahmt) bei Q1 in steilem Gelände mit bestehenden Aufschüttungen bei der Bergstation der Umlaufbahn St. Ulrich-Seiseralm

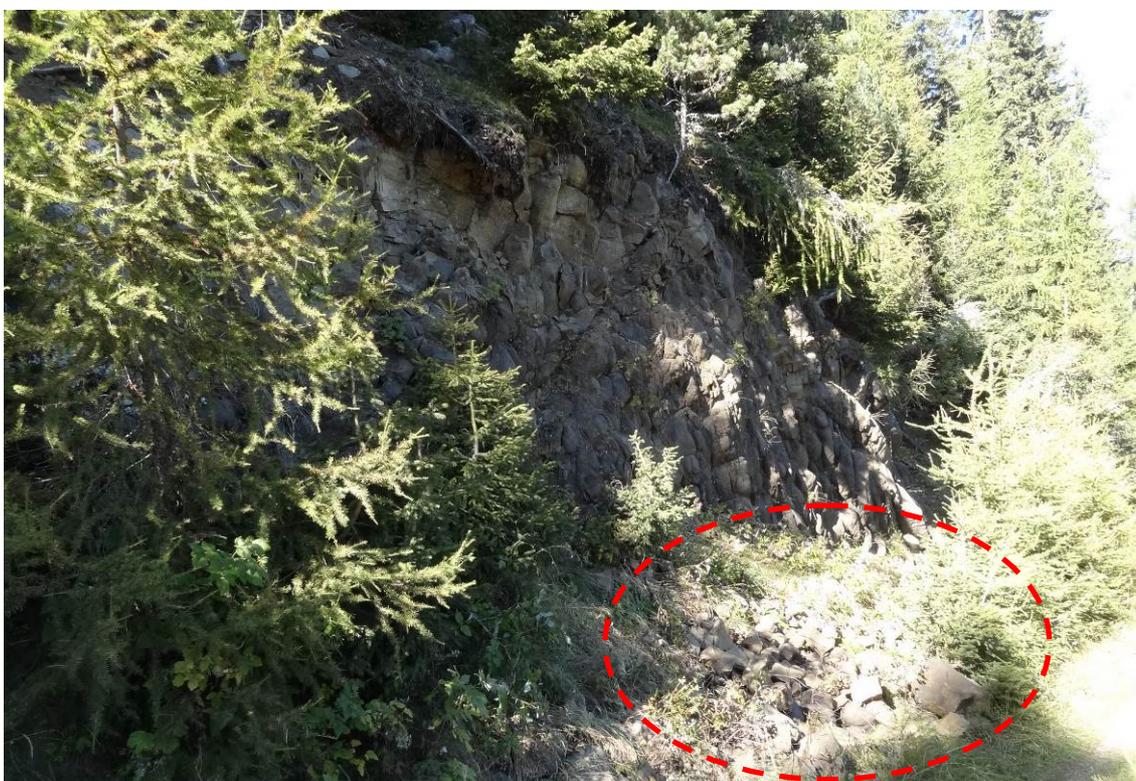
Foto 5: Frisch ausgebrochene Vulkanite (umrahmt) in der Böschung bei Q10

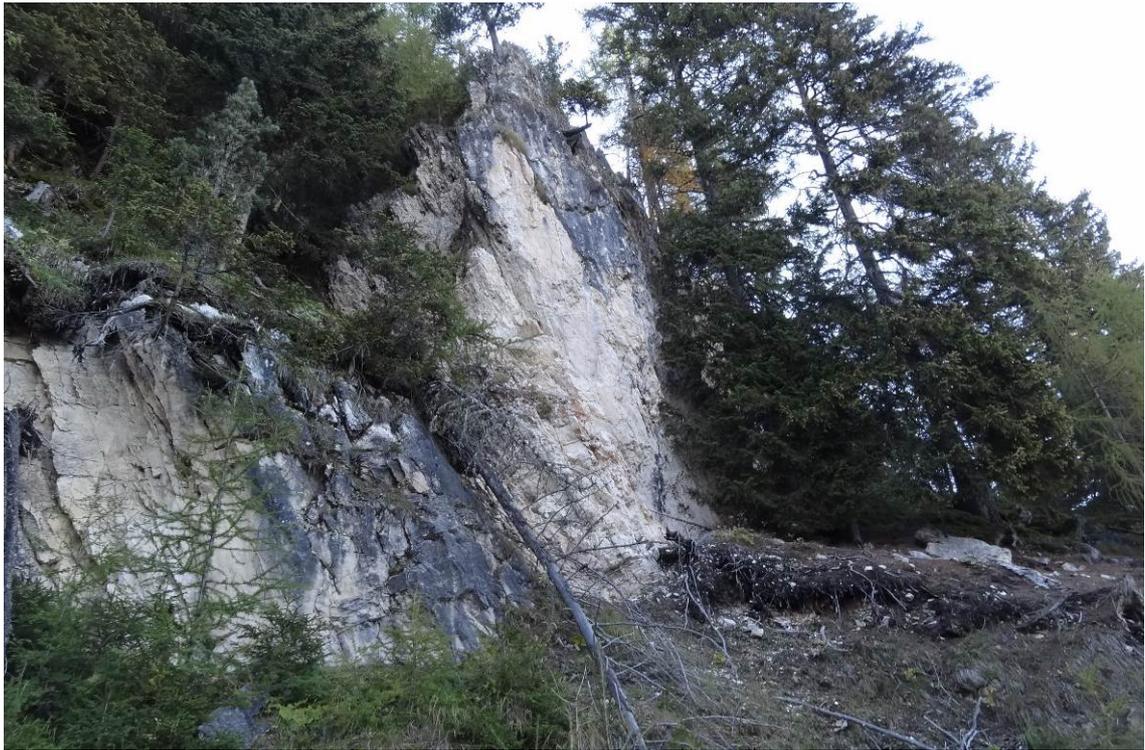
Foto 6: Felshang (Contrin Formation) hangseitig bei Q15-Q16

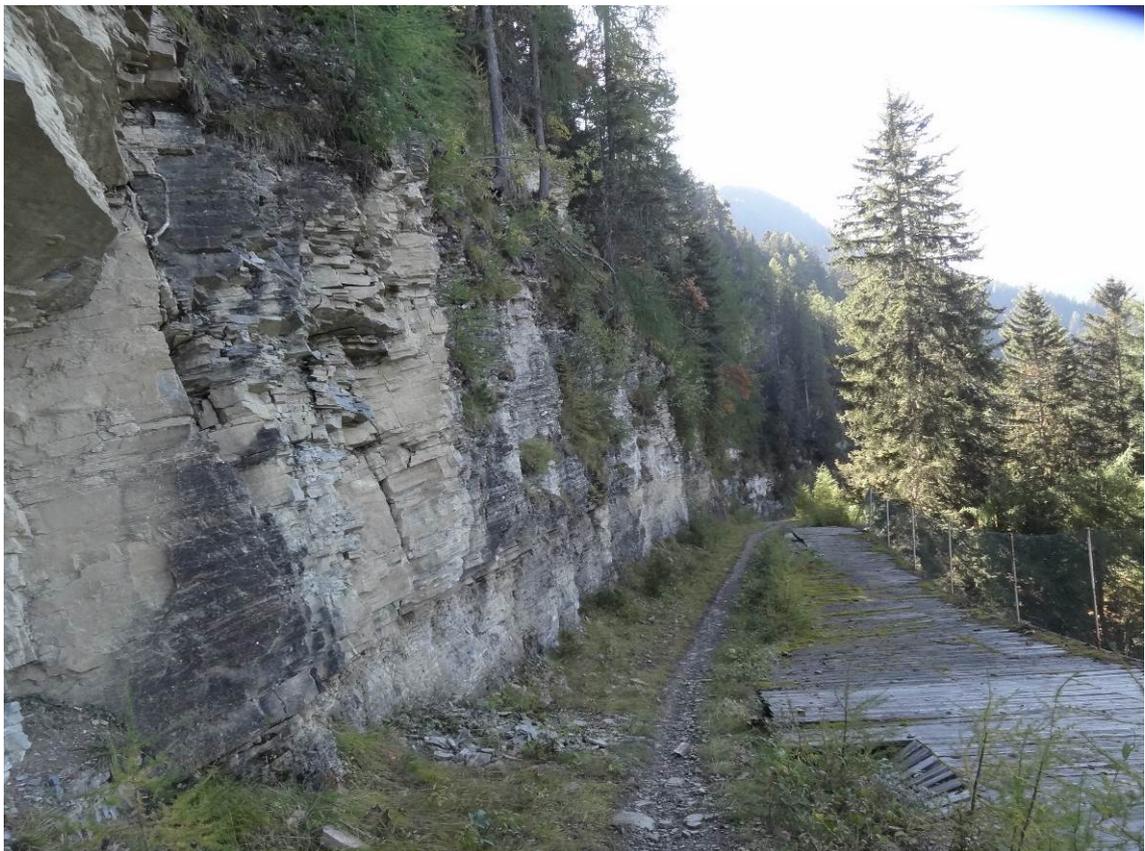
Foto 7: Felshang (Werfen Formation) hangseitig bei Q18-Q19 mit abgebrochenem Volumen aus der Böschung, talseitig die Hangbrücke vom nachfolgenden Foto

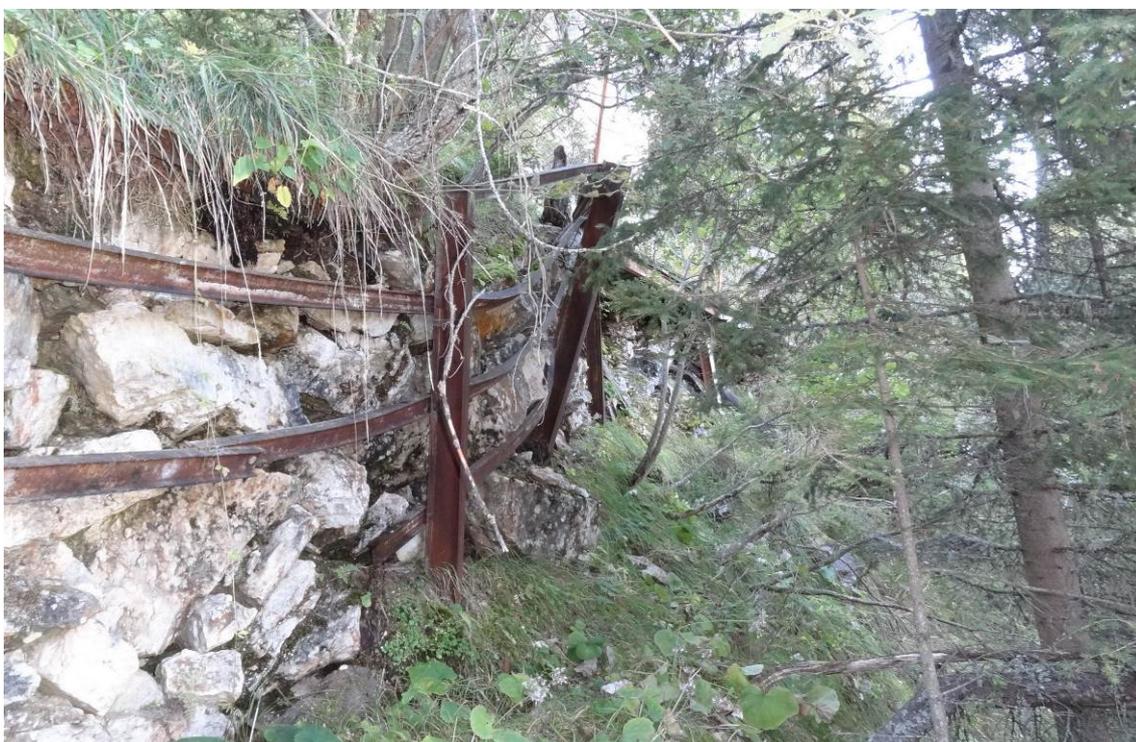
An mehreren Stellen (Q10, Q10-Q11, Q13-Q14, Q15, Q16, Q18-Q19) wurden Setzungen in frei abgeböschten und mit Holzkrainer gesicherten Aufschüttungen im talseitigen Pistenkörper festgestellt. Die Holzkrainer sind an vielen Stellen schadhaft (morsch, zerbrochen, verstellt).

Foto 8: Instabile talseitige Böschung mit verformtem Stützbauwerk bei Q16

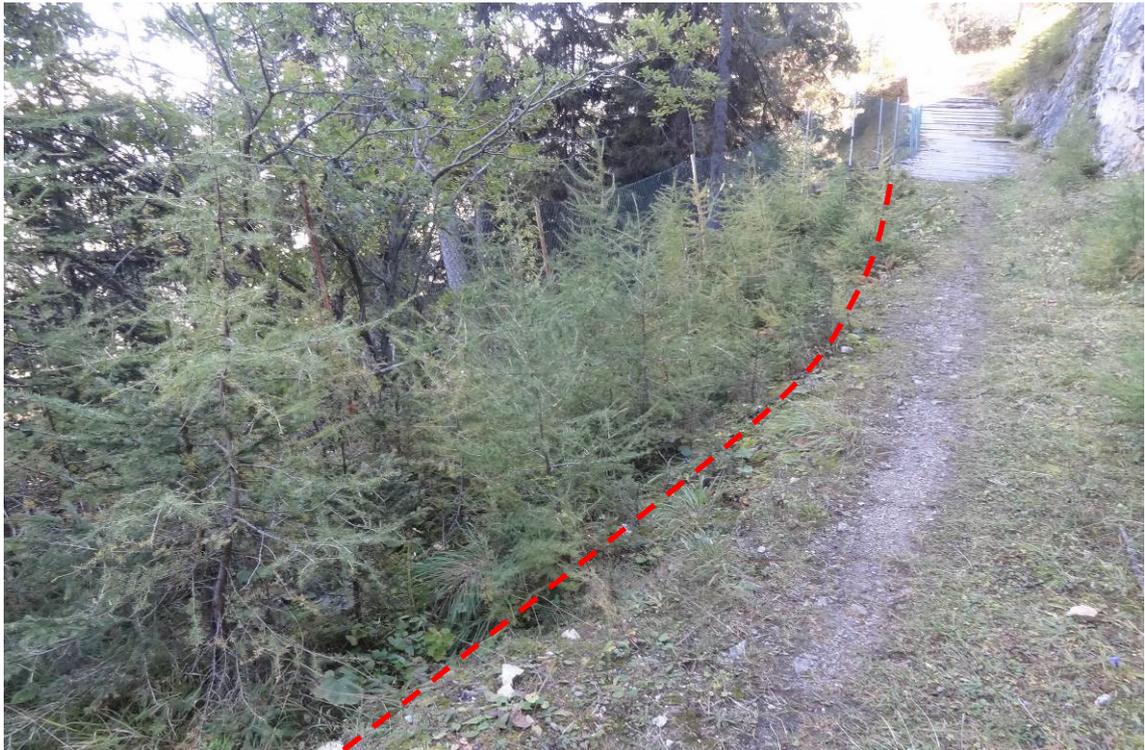
Foto 9: Setzungen bis 1 m (Abrisskante hervorgehoben) im talseitige Pistenkörper bei Q16

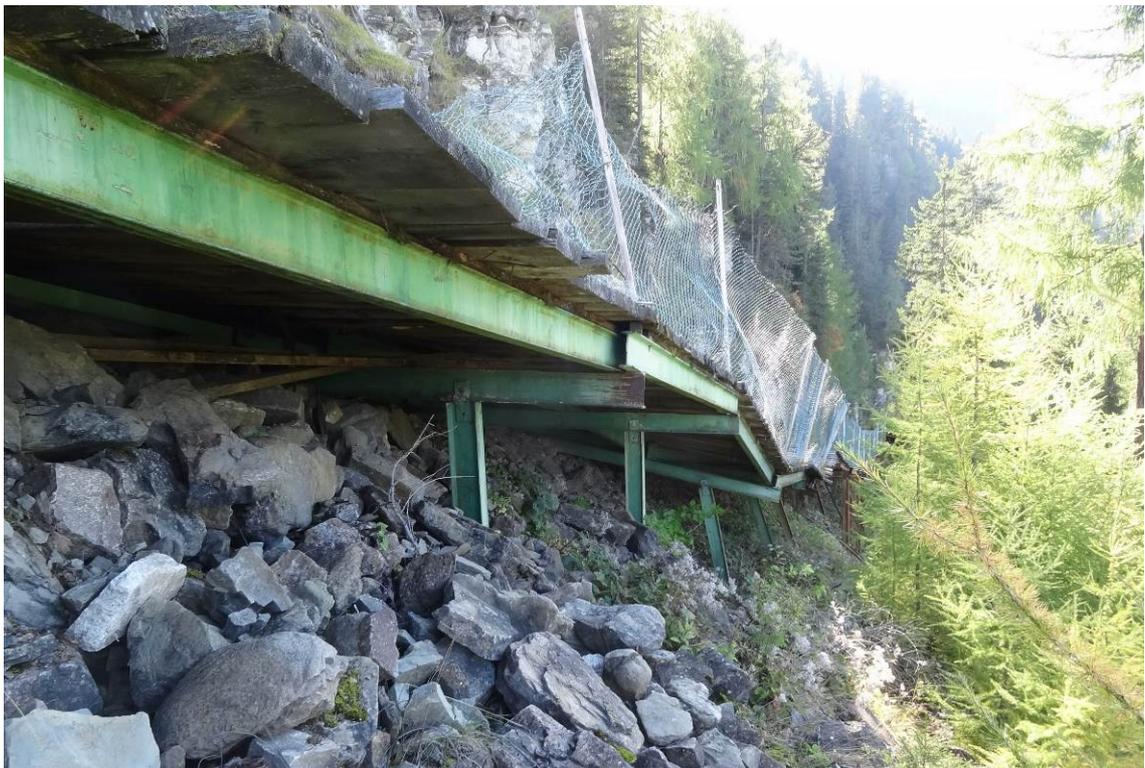
Foto 10: Verformungen der Hangbrücke aufgrund instabiler Gründung in Aufschüttungen bei Q18

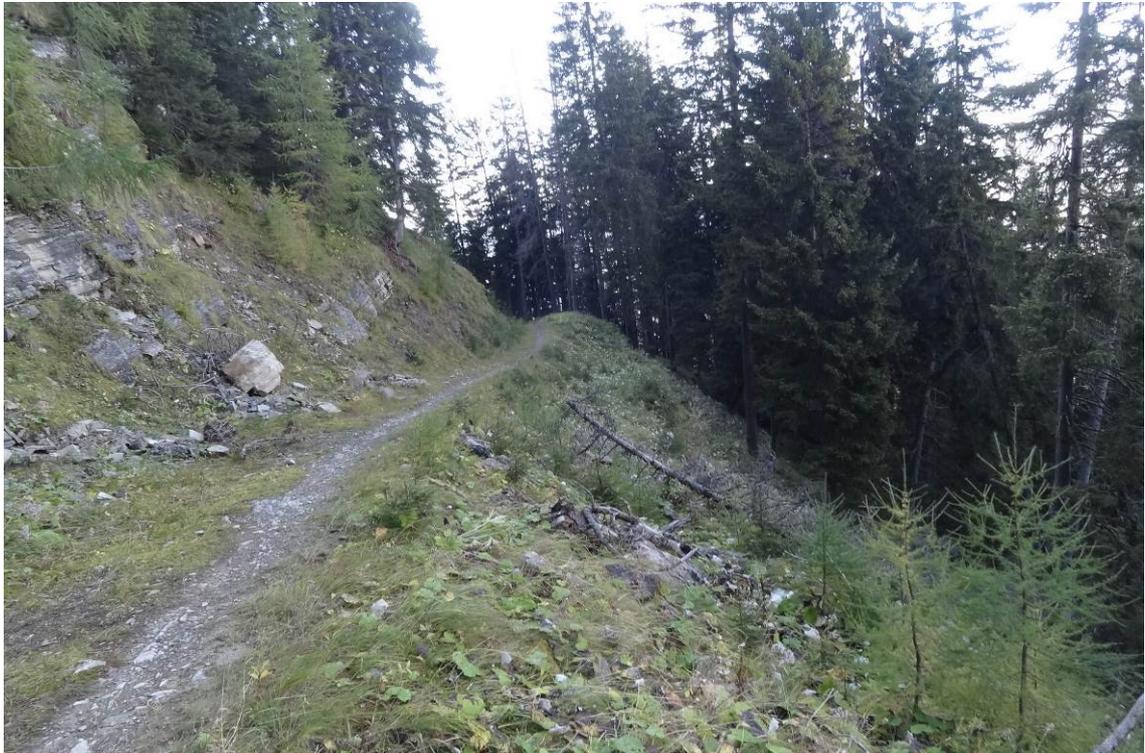
Foto 11: Felsige Böschung (Werfen Formation) mit einzelnen Sturzblöcken und abgerutschte talseitige Böschung bei Q21

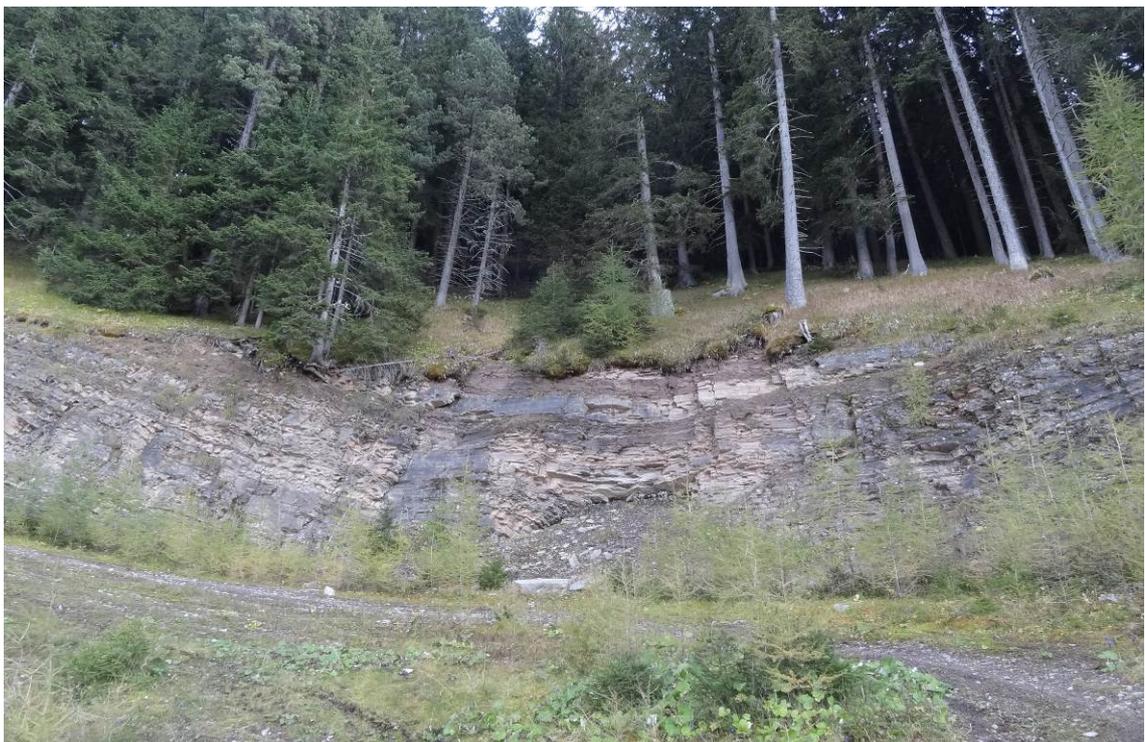
Foto 12: Felsige Böschung (Werfen Formation) in der Kehre bei Q224-Q25

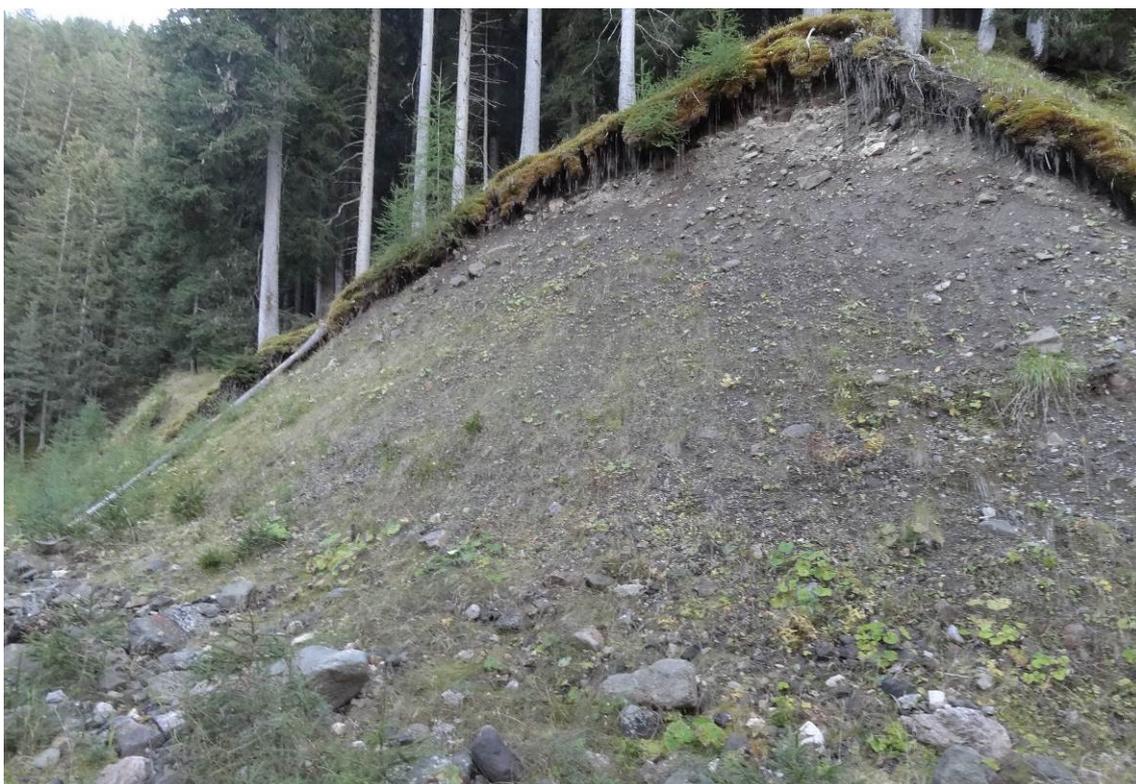
An mehreren Stellen (Q20-Q21, Q22, Q23-Q24, Q25, Q26, Q28, Q34, Q35-Q36) wurden Setzungen bis 1 m in frei abgeböschten und mit Holzkrainer gesicherten Aufschüttungen im talseitigen Pistenkörper festgestellt. Bei Q20-Q21 und Q34 sind Teile der talseitigen Böschung (Aufschüttungen) abgerutscht. Die Holzkrainer sind an vielen Stellen schadhaf (morsch, zerbrochen, verstellt). Bei Q32-Q33 und Q34 sind Teile der bergseitigen Böschung (Lockergesteinsdecke) auf die Piste abgerutscht/gestützt.

Foto 13: Labile hangseitige Böschung (abgerollte Komponenten, Erosion) bei Q34

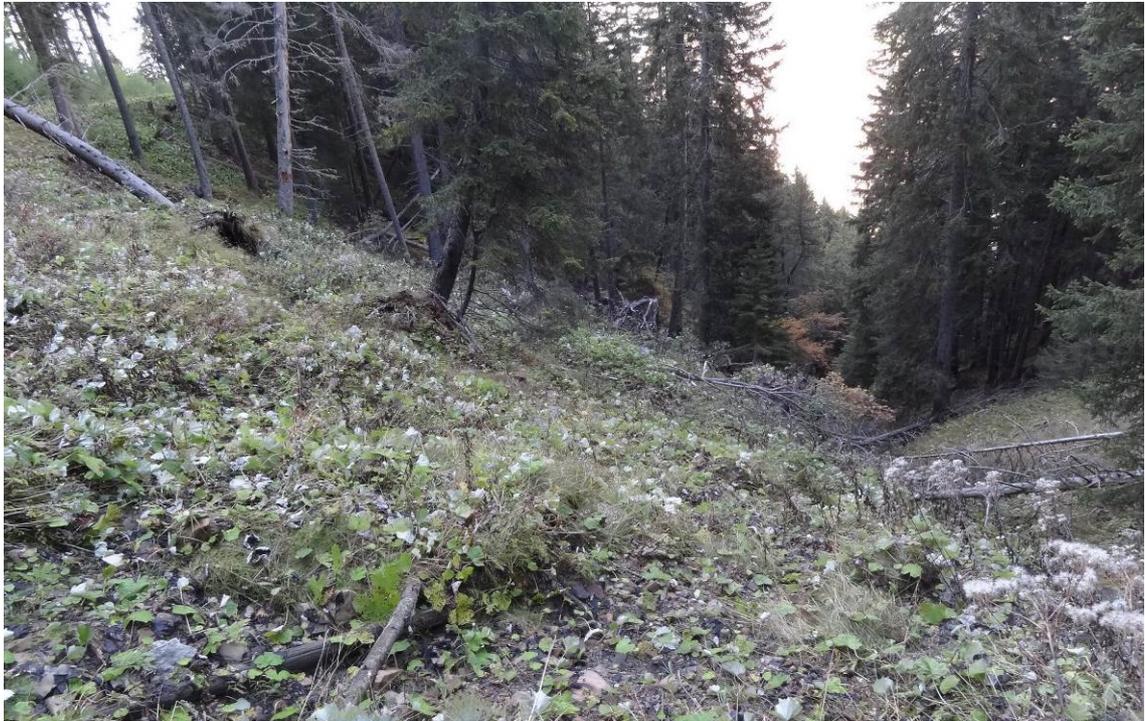
Zwei größere Rutschungen wurden im Bereich Q23 (auf ca. 75 m Länge der Piste) und Q25 (auf ca. 100 m Länge) festgestellt. Hier ist der gesamte Pistenkörper (Aufschüttungen und Lockergesteinsuntergrund) bis ca. 35 m bzw. 25 m unter der Piste in Bewegung, die

Rutschung reicht ≥ 5 m unter die GOK, vermutlich bis zur Felsoberfläche. Bei Q23 liegt die Abrisskante bergseitig der Piste, bei Q25 am bergseitigen Pistenrand bzw. am Fuß der Felsböschung. In beiden Bereichen sind Aufschüttungen und die natürliche Lockergesteinsdecke betroffen, bei Q23 wurden Vernässungszonen innerhalb und am Rand der Rutschung festgestellt.

Foto 14: Rutschung (umgestürzte Bäume, welliges Gelände) talseitig der Piste bei Q23

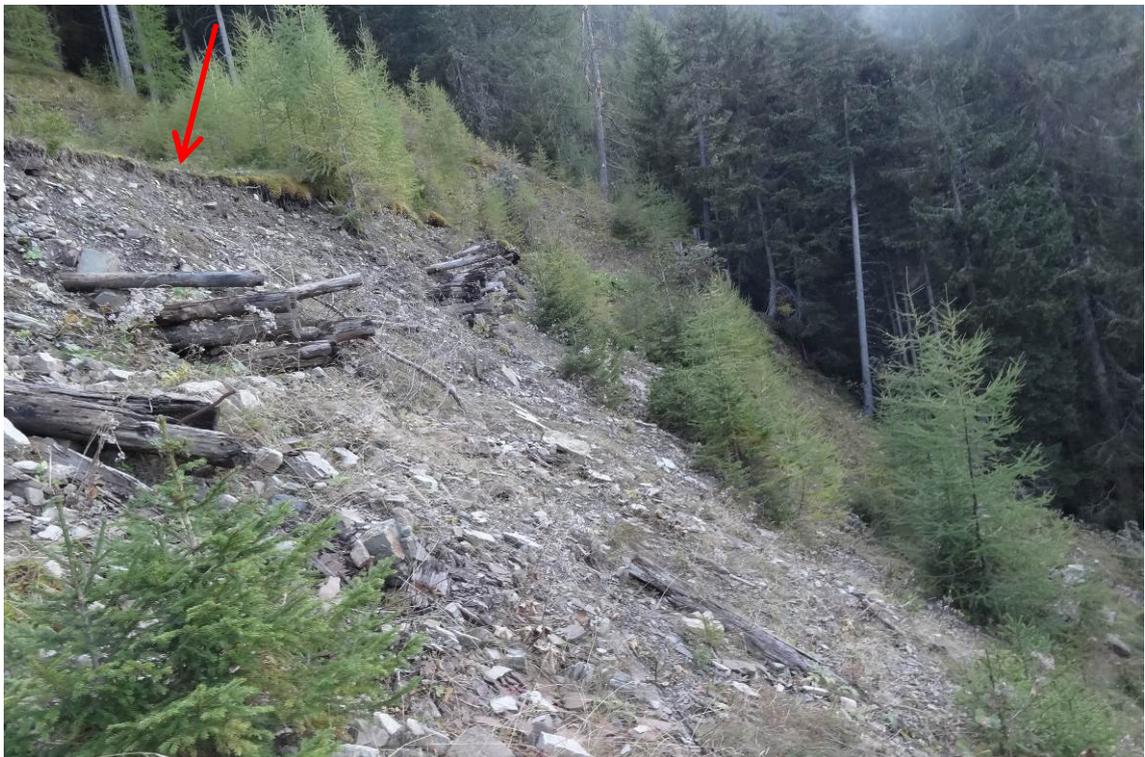
Foto 15: Rutschung (Erosionsfläche, instabile/zerstörte Holzkrainer) talseitig der Piste (Pfeil) bei Q25

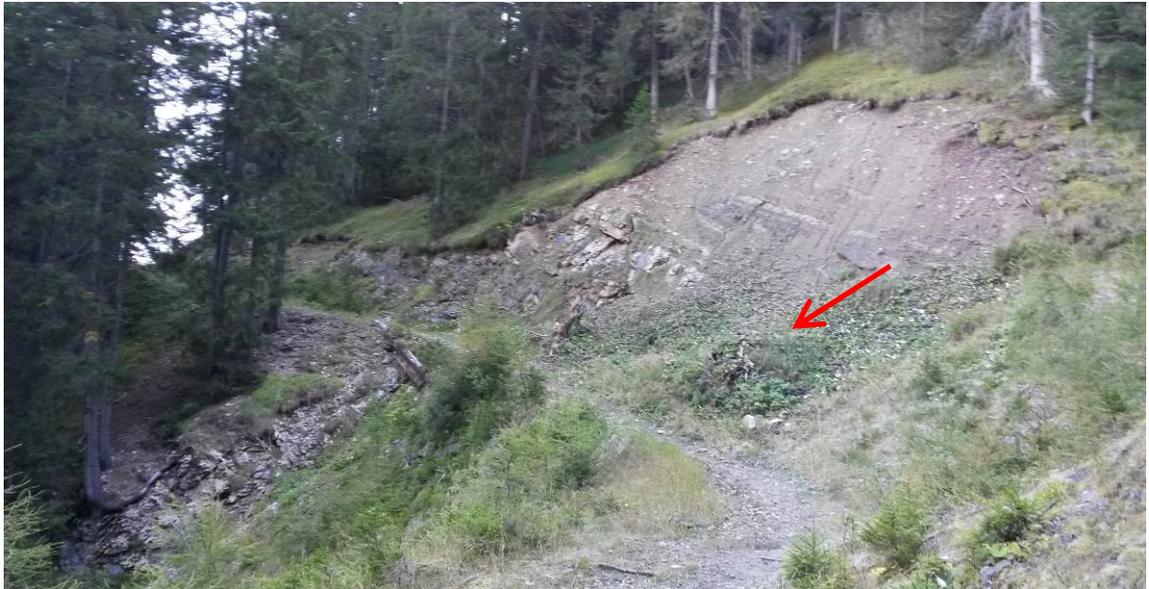
Foto 17: Anstehende Karbonate (Moena Formation) in hang- und talseitiger Böschung mit Erosionsfläche und abgerutschter Lockergesteinsdecke (Pfeil) bei Q39

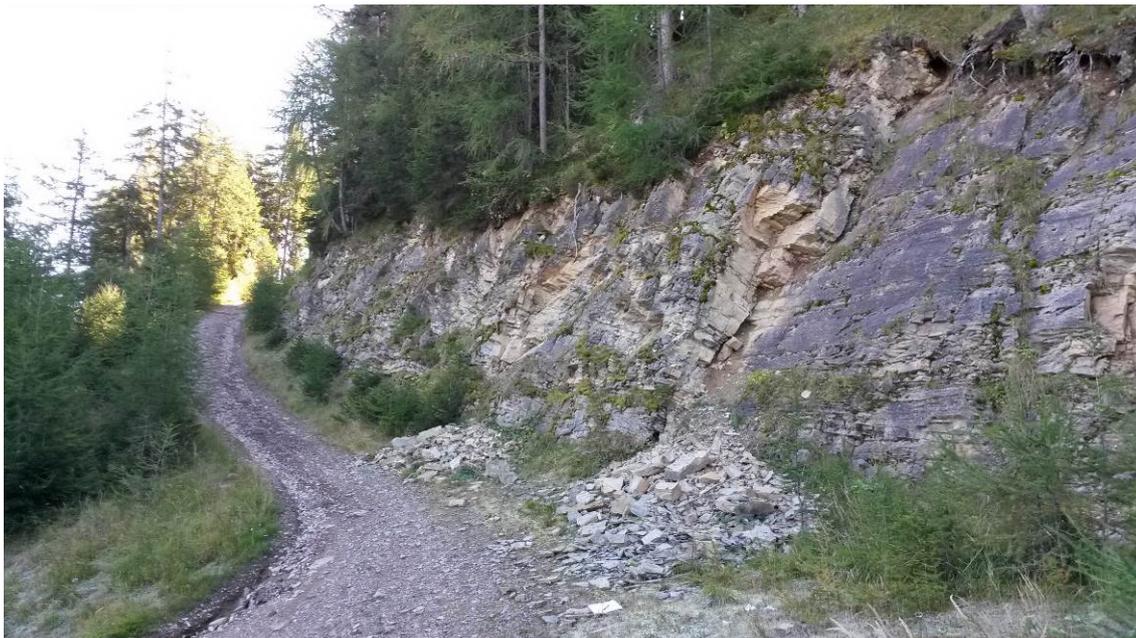
Foto 19: Teilweise instabile Felsböschung (abgebrochene Volumina in Werfen Formation) bei Q45-Q46

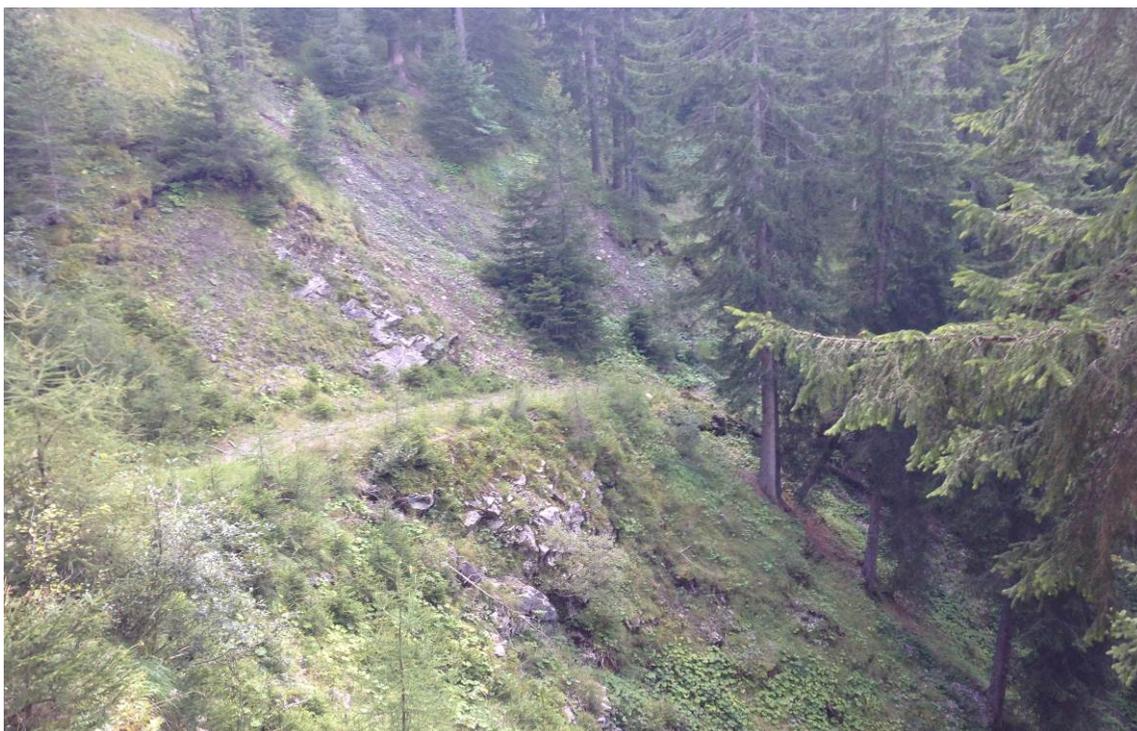
Foto 20: Instabile Böschung hangseitig (Erosion, abrutschendes Fest- und Lockergestein) und talseitig (Hangkriechen) bei Q40

Bei Q40 und Q43 kriechen/rutschen neben den Aufschüttungen auch Hang- und Verwitterungsschutt/glaziale Bildungen in Abschnitten von 40 m bzw. 25 m Länge. Die Rutschung bei Q40 betrifft die geringmächtige Lockergesteinsdecke in steilem Gelände, jene bei Q43 reicht mehrere Meter unter die GOK. Bei beiden liegt die Abrisskante im Pistenkörper.

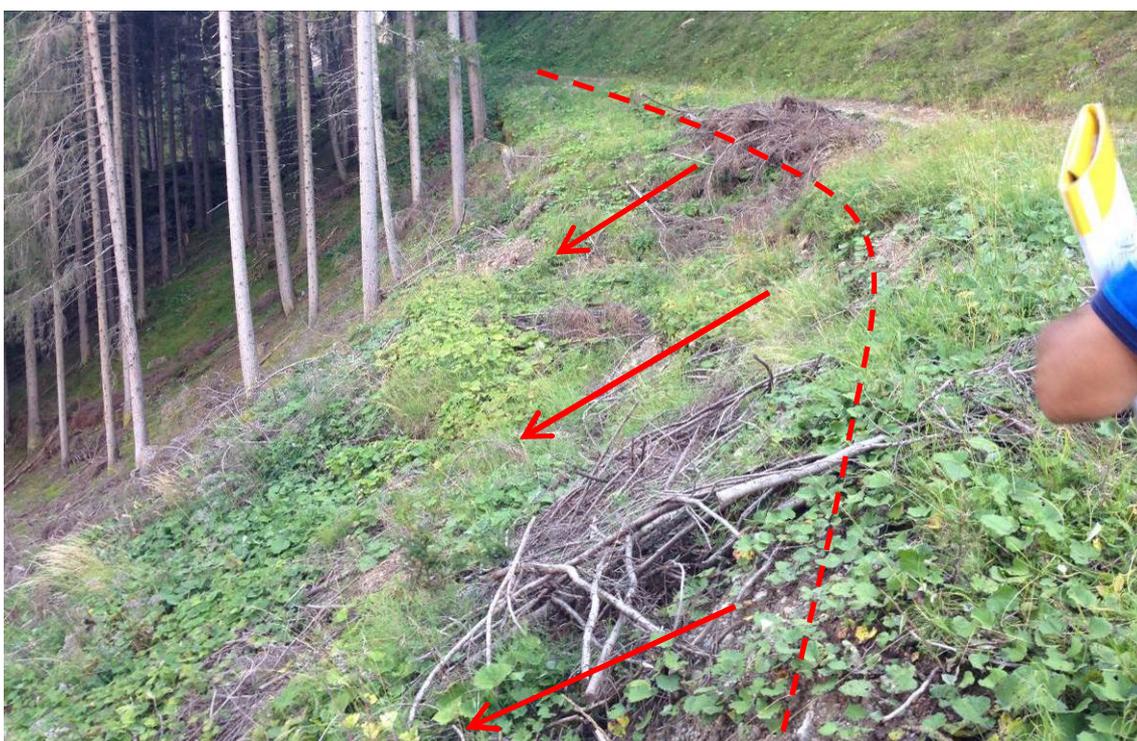
Foto 21: Rutschung (Abrisskante markiert) im Hang talseitig der Piste bei Q43

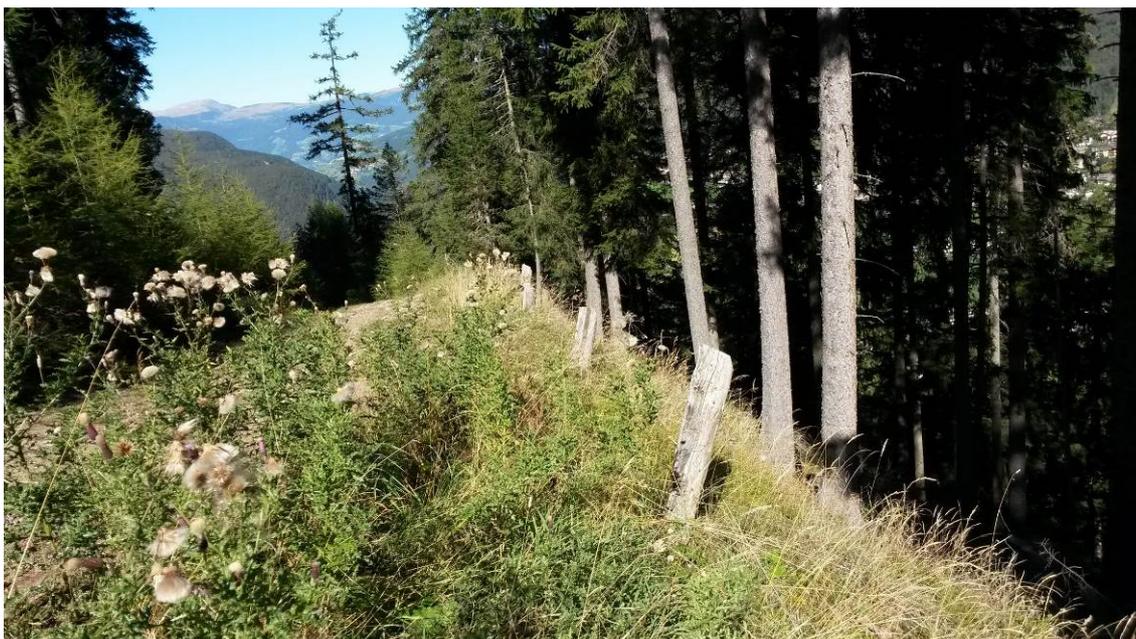
Foto 22: Schiefstellung Pfähle eines Holzverbaus bei Q44-Q45

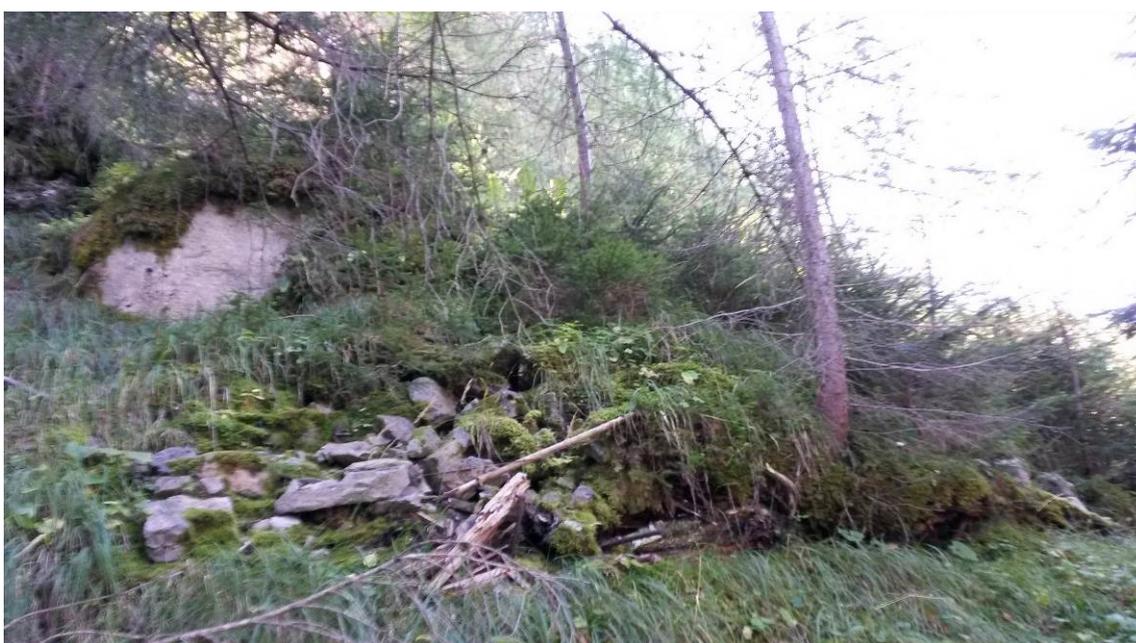
Auch in diesem Abschnitt wurden an vielen Stellen (Q38, Q39-Q40, Q41, Q42, Q43, Q44-Q45, Q48) Setzungen in frei abgeböschten und mit Holzkrainer gesicherten Aufschüttungen im talseitigen Pistenkörper festgestellt. Bei Q39-Q40 (Bachquerung I.150.5), Q43 sowie Q44-Q45 sind Teile der talseitigen Böschung (Aufschüttungen, teils verbaut) abgerutscht. Die Holzkrainer sind meist stark beschädigt (morsch, zerbrochen, verstellt). Bei Q39 und Q40 sind Teile der bergseitigen Böschung und des darüber folgenden Hanges (Lockergesteinsdecke) auf die Piste abgerutscht, bei Q38-Q39 gibt es an der hangseitigen Böschung Erosionsflächen im Lockergestein. Bei Q45-Q46 sind bis m³ große Volumina aus der Felsböschung auf die Piste abgestürzt. Einzelne Sturzkomponenten auf der Piste belegen eine Steinschlaggefährdung aus der Felswand bei Q42 und im Abschnitt Q46-Q47 durch abrollende Komponenten aus den labilen, talseitigen Sicherungen bei Q45.

Foto 23: Zerfallener Holzkrainer und labile, grobkörnige Aufschüttung talseitig der Piste bei Q45
