## Höhenrettungseinsatz am Hochhaus Pirelli in Mailand

Am 18 April 2002 raste gegen 17:50 Uhr ein Kleinflugzeug des Typ US- Commander 112 in das 26. Stockwerk des 127 Meter hohen Mailänder Pirelli-Hochhauses. Der Pilot und zwei Bedienstete kamen ums Leben, rund 70 Personen wurden verletzt.

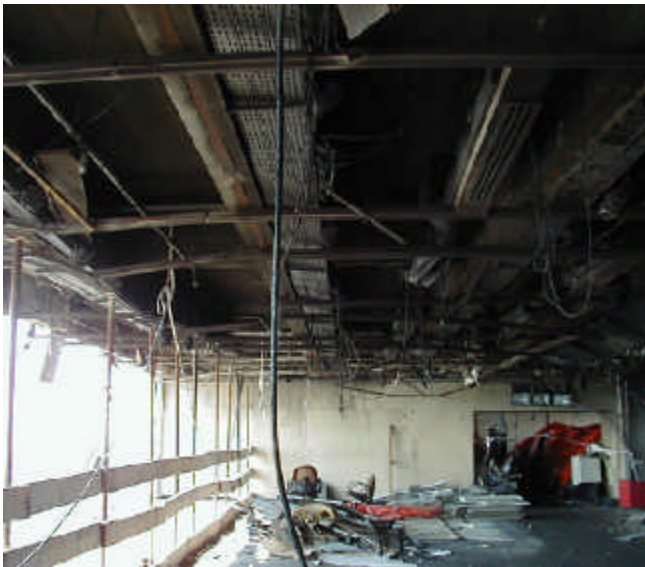
Entwarnung der Einsturzgefahr gab es bereits 1 Stunde nach dem Unfall. Die tragenden Bauteile des Hochhauses wurden durch das Flugzeug nicht in Mitleidenschaft gezogen. Aufgrund der Erkenntnis, dass die Leitungsisolierungen nur leicht angeschwärzt waren, kann man davon ausgehen, dass es im Brandverlauf zu keiner nennenswerten Wärme-Hitzentwicklung gekommen ist. Durch die Druckwelle wurde die Decke zwischen OG 25 und OG 26 deformiert und durchgebogen (ca. 40cm in der Mitte). Diese Decke aus Stahlbetonträgern wurde sofort abgestützt.

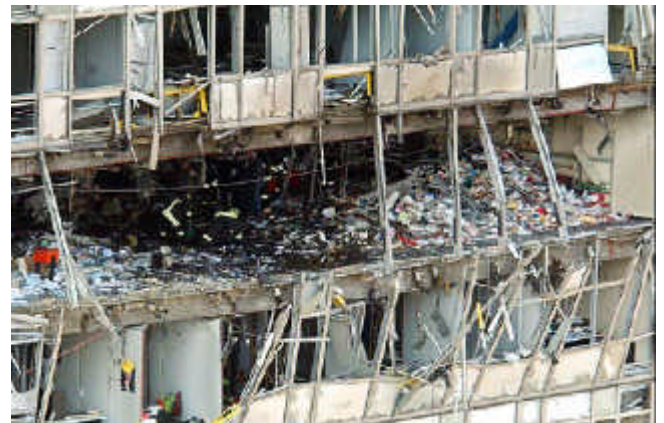
1. Aufbau von Sicherungslinien bei den offenen Stockwerken gegen Absturz.
2. Sicherungsmaßnahmen der absturzgefährdeten Bauteile der Außenfassade.

Am Montag den 22. April 2002 wurde mit dem Abbau der herausragenden Aluteile und Scheiben durch die Höhenrettungsgruppen begonnen.
