Report Pericoli Naturali 2018

Relazione Riassuntiva Documentazione Eventi

Provincia Autonoma di Bolzano

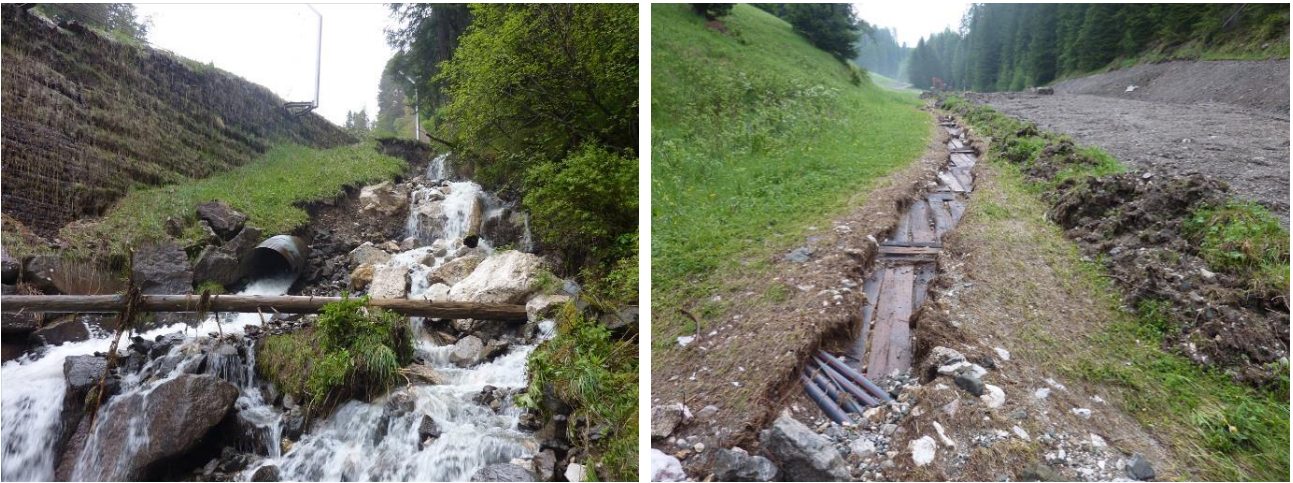
Il turismo invernale è una delle più importanti risorse economiche del territorio. Le piste da sci sono quindi una risorsa fondamentale per le vallate, ma costituiscono spesso delle criticità di tipo idrogeologico: la realizzazione delle piste comporta consistenti alterazioni della morfologia del terreno e di conseguenza del regime idrologico. I processi di formazione e le naturali direzioni dei deflussi vengono spesso sconvolti, e la stabilità di versanti non può contare più sulla benefica azione della copertura boschiva. Accade pertanto che proprio nella stagione primaverile, quando i fenomeni di disgelo sono ancora in corso ed il periodo vegetativo non è ancora pienamente avviato, le prime precipitazioni intense possono provocare fenomeni alluvionali localizzati o addirittura colate detritiche.

Figura 3: la realizzazione delle piste spesso avviene a discapito dei naturali processi di deflusso, che talvolta “si prendono la rivincita”.

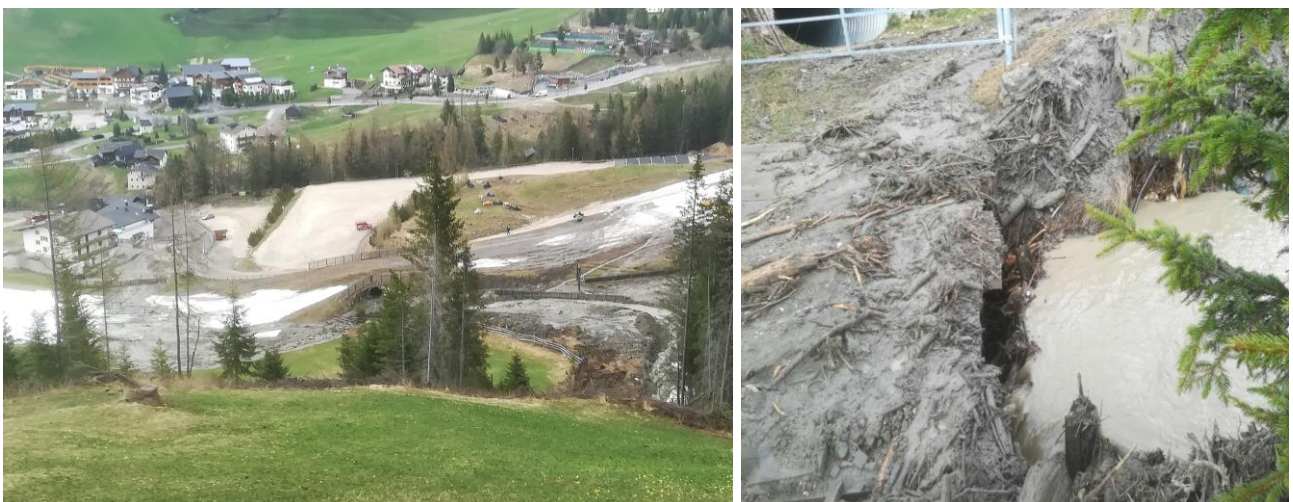
L’effetto dell’attività umana non si limita a favorire l’insorgere degli eventi: per la realizzazione delle infrastrutture di servizio, come parcheggi, stazioni delle cabinovie, vengono infatti sacrificati le aree di possibile deflusso e di sfogo di tali fenomeni, e il verificarsi di esondazioni, erosioni e porta a danni consistenti. Difficile in questi casi parlare di pericoli puramente “naturali”.

Figura 4: la riattivazione di una frana sotto il Piz Sorega ha generato una colata detritica. A monte del parcheggio l’alveo viene intubato (foto a dx): inevitabile pertanto l’occlusione e la conseguente esondazione, che ha provocato danni nei piani interrati di un albergo e di un’abitazione.

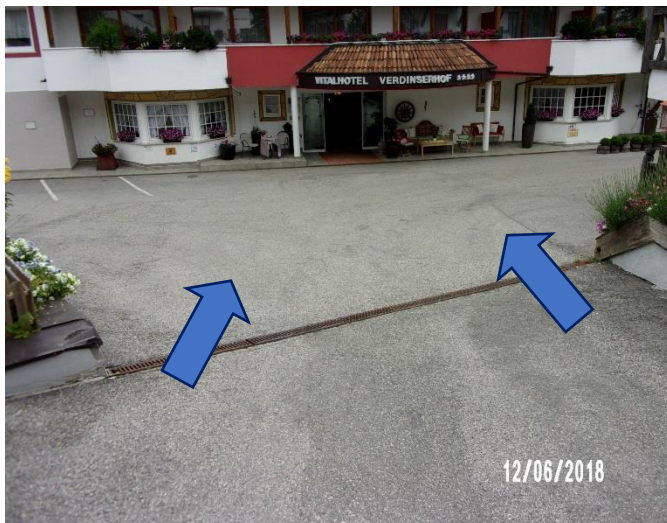
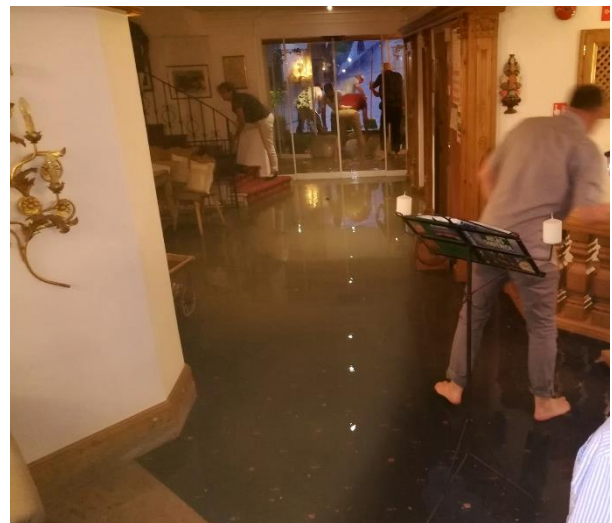
In occasione di temporali le portate dei piccoli rivi sovrastanti i paesi mettono immediatamente in crisi le reti urbane, ed i deflussi, seppur con tiranti e velocità non pericolosi per la vita umana, causano ingenti danni nei livelli interrati e nei piani terra e fenomeni erosivi nei prati e campi limitrofi.

Figura 6: in caso di forti temporali le strade ed i cortili vengono invasi dai deflussi che la rete urbana non riesce a smaltire (foto a sx). Senza misure di protezione localizzate l'allagamento dei piani inferiori è inevitabile (foto a dx).

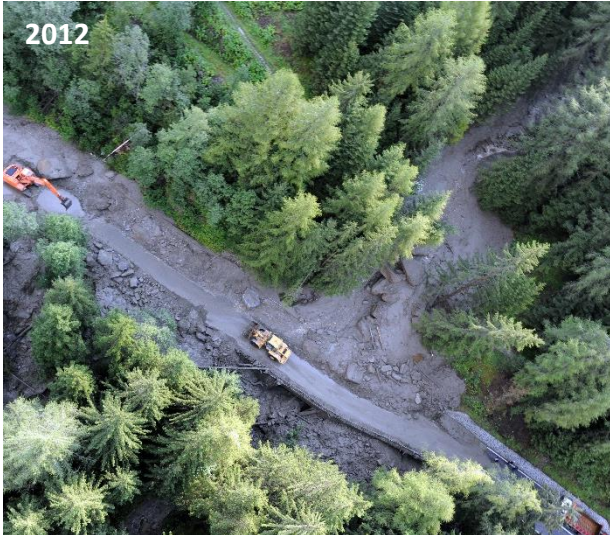
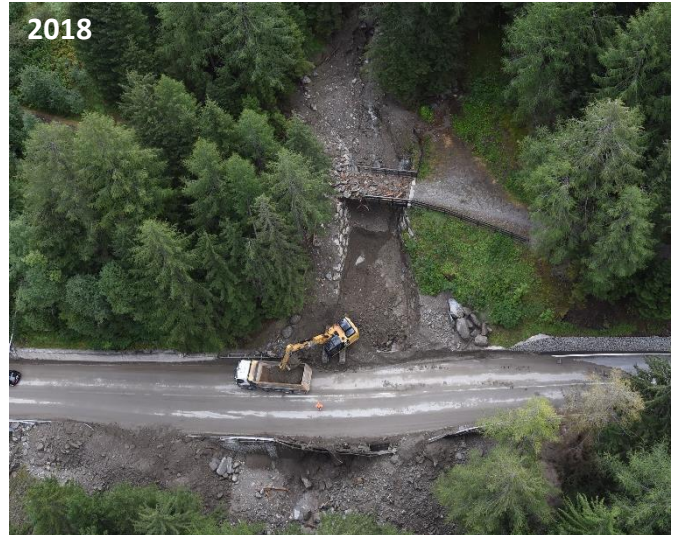
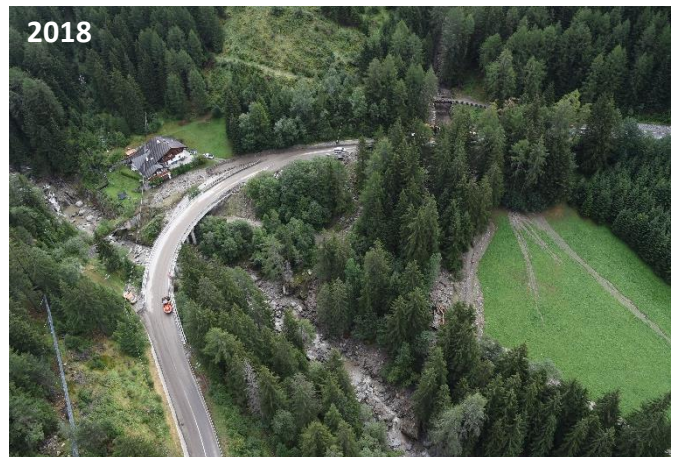
Il Rio alla Difesa é stato interessato da un significativo evento di colata detritica già nell'agosto del 2012, quando l'intera val di Vizze venne sconvolta da alluvioni e colate. Questo evento ha presumibilmente "destabilizzato" il bacino, aumentando la predisposizione a generare eventi di colata detritica. L'evento del 2018, per quanto inferiore come magnitudo a quello del 2012, ha comunque occluso l'attraversamento sulla strada provinciale.

Figura 7: nelle foto il confronto tra le due colate che hanno interessato il Rio alla Difesa nel 2012 e nel 2018.

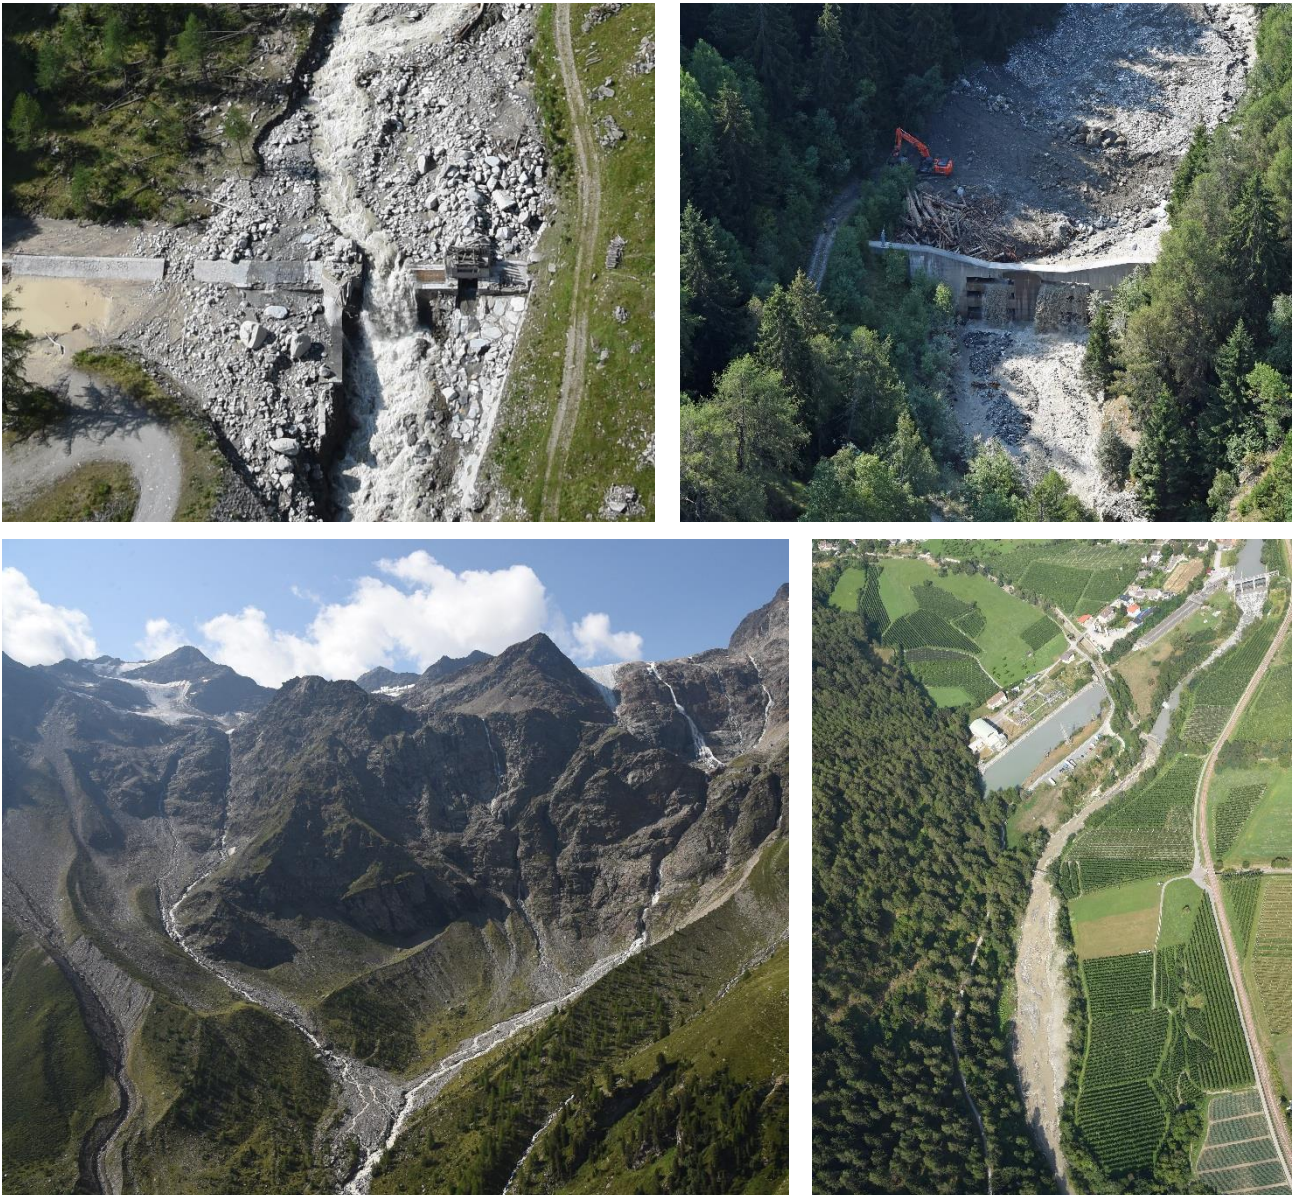
In bacini imbriferi come quello del Rio di Lasa, il progressivo ritiro dei ghiacciai e lo scioglimento del permafrost rendono disponibili ingenti quantità di sedimento. I detriti aumentano la pericolosità dei fenomeni alluvionali, come testimoniato negli eventi di agosto. La grande quantità di detrito è stata parzialmente intercettata dalle opere di trattenute realizzate lungo il Rio di Lasa; il susseguirsi in pochi giorni di due eventi distinti evidenzia come sia fondamentale ristabilire in tempi rapidi l'efficienza delle opere tramite tempestivi interventi di sgombero. La manutenzione delle opere è un presupposto fondamentale perché la loro azione venga considerata nei Piani delle zone di pericolo comunali.

Figura 9: il trasporto solido può provocare gravi danni, come ad esempio alle opere di derivazione (foto in alto a sx). I tempestivi interventi di sgombero operati dagli Uffici di sistemazione dei bacini montani mantengono le opere efficienti. Nella foto a sinistra in basso sono evidenti i segni del progressivo ritiro dei ghiacciai alla testata del bacino del Rio di Lasa: il sedimento trasportato si riversa poi nell'Adige (foto in basso a dx).

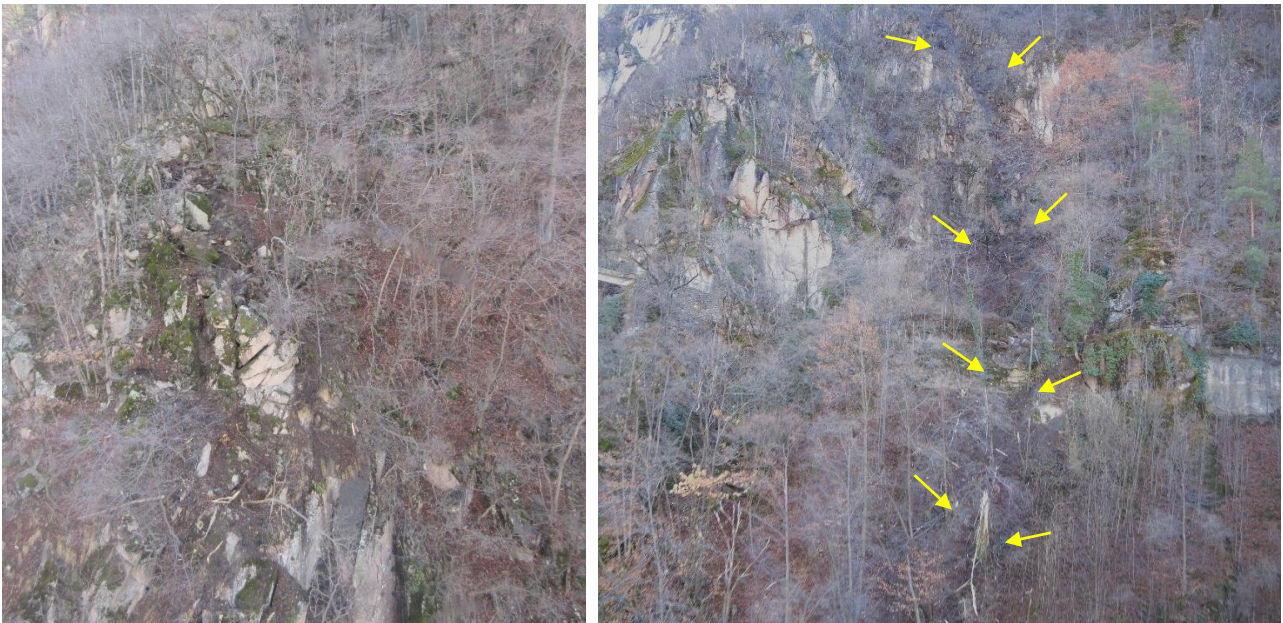
L' 8 marzo 2018 si è verificato il crollo di un blocco di circa 5 m³ sulla pista ciclabile nella tratta Prato isarco - Cardano al km 444,000 della strada statale 12. Esso si è staccato dalle pareti rocciose a monte della strada statale, è crollato verso valle ed è andato ad impattare direttamente sul bordo superiore del vallo paramassi esistente. A causa dell'impatto sulla corona del rilevato, dove scorre la pista ciclabile, il blocco si è frantumato in due grandi blocchi, la corona del vallo è stata distrutta e la parte superiore dell'asfalto della pista ciclabile è stato gravemente danneggiato. L'area di distacco si trova a poco meno di 250 metri a monte della strada sulle pareti rocciose verticali sopra il vecchio sentiero per Collepietra (percorso n. 2).

Figura 12: Zona di distacco (a sinistra) e traiettoria di crollo (a destra) del blocco di ca. 5 m³.

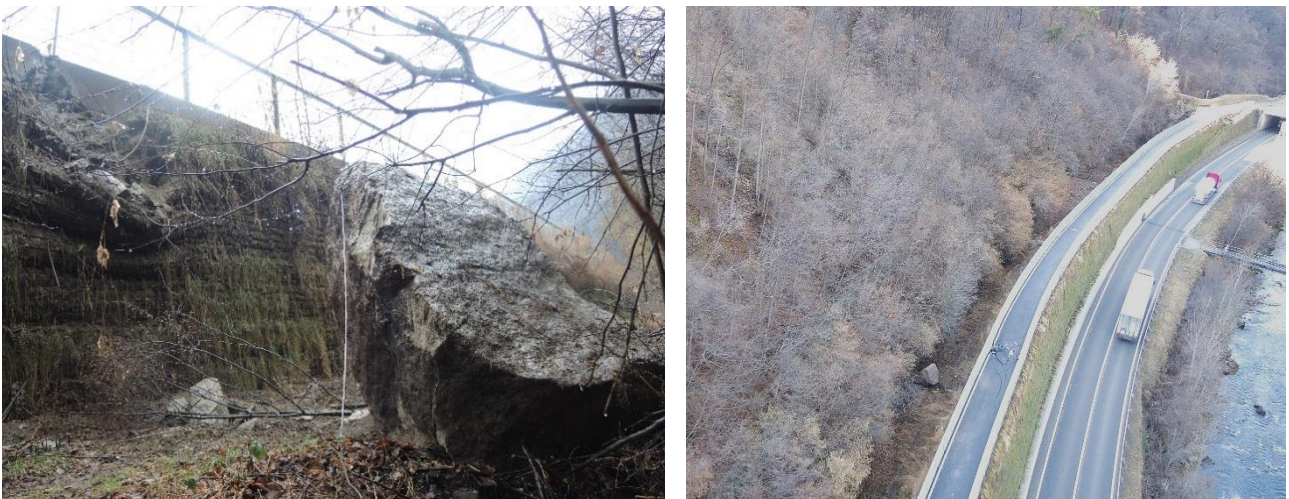
Figura 13. Le due foto mostrano l'impatto sul vallo paramassi (a sinistra) e i danni all'asfalto della ciclabile (a destra, freccia gialla).

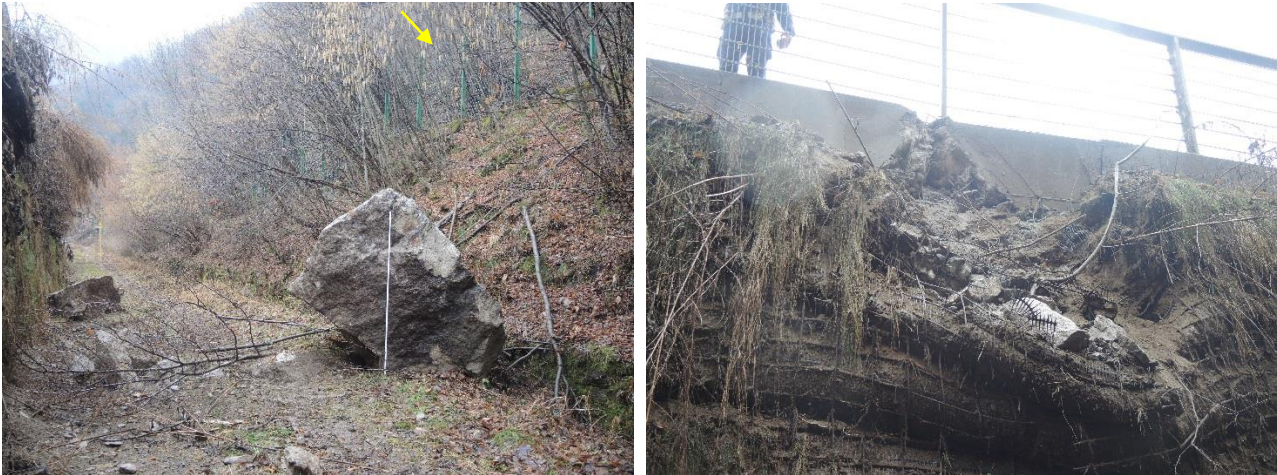
costruito un vallo paramassi combinando la tecnologia della terra rinforzata ed elementi di cemento armato (sul lato valle alla base della struttura di protezione) per ridurre al minimo il rischio e il pericolo di eventi di crollo lungo la strada statale. L'altezza del lato monte di 6,5m é ampiamente giustificata, come mostra il segno di impatto presso il bordo superiore del vallo (Fig. 14). Si deve anche presumere che il crollo abbia avuto una traiettoria con una notevole altezza di volo, soprattutto perché la rete paramassi alta 3 metri, che si trova a circa 10 m a monte del vallo, è rimasta intatta ossia, in altre parole, sorvolata.

Figura 14. Blocco crollato e rete paramassi saltata a monte del vallo paramassi (a sinistra) e impatto nel vallo paramassi (a destra).

La parete rocciosa è costituita da rocce vulcaniche permiane con età circa 280 milioni di anni fa, le ignimbriti della Formazione di Ora. Queste rocce compatte, di colore dal grigio-rossastro all'arancione, sono caratterizzate da intenso detensionamento, con fessure che possono raggiungere anche diversi decimetri di apertura. Le fessure riducono la compattezza della roccia, rendendola più suscettibile ai processi di degrado meteorico. Questa caratteristica della roccia può certamente essere vista come uno dei fattori predisponenti al crollo. Il processo di distacco per questo evento non può essere determinato con precisione. Un'analisi dei dati meteorologici della stazione di misurazione di Bolzano mostra che c'è stata una leggera pioggia il giorno precedente. La notte del 7-8 marzo, le temperature sono scese leggermente sotto lo zero, quindi è probabile che la causa innescante sia stata l'azione del ciclo gelo-disgelo ovvero dei cambiamenti di volume della acqua/ghiaccio all'interno delle fessure. A causa della crescita dei cristalli di ghiaccio nelle fessure della roccia esistenti, viene esercitata una pressione crescente sulla roccia circostante, questo genera un ulteriore allentamento, una volta sciolto il ghiaccio. I massi rocciosi vengono lentamente spinti fuori dal loro baricentro sulle pareti rocciose verticali e ripide, causando infine una caduta massi.

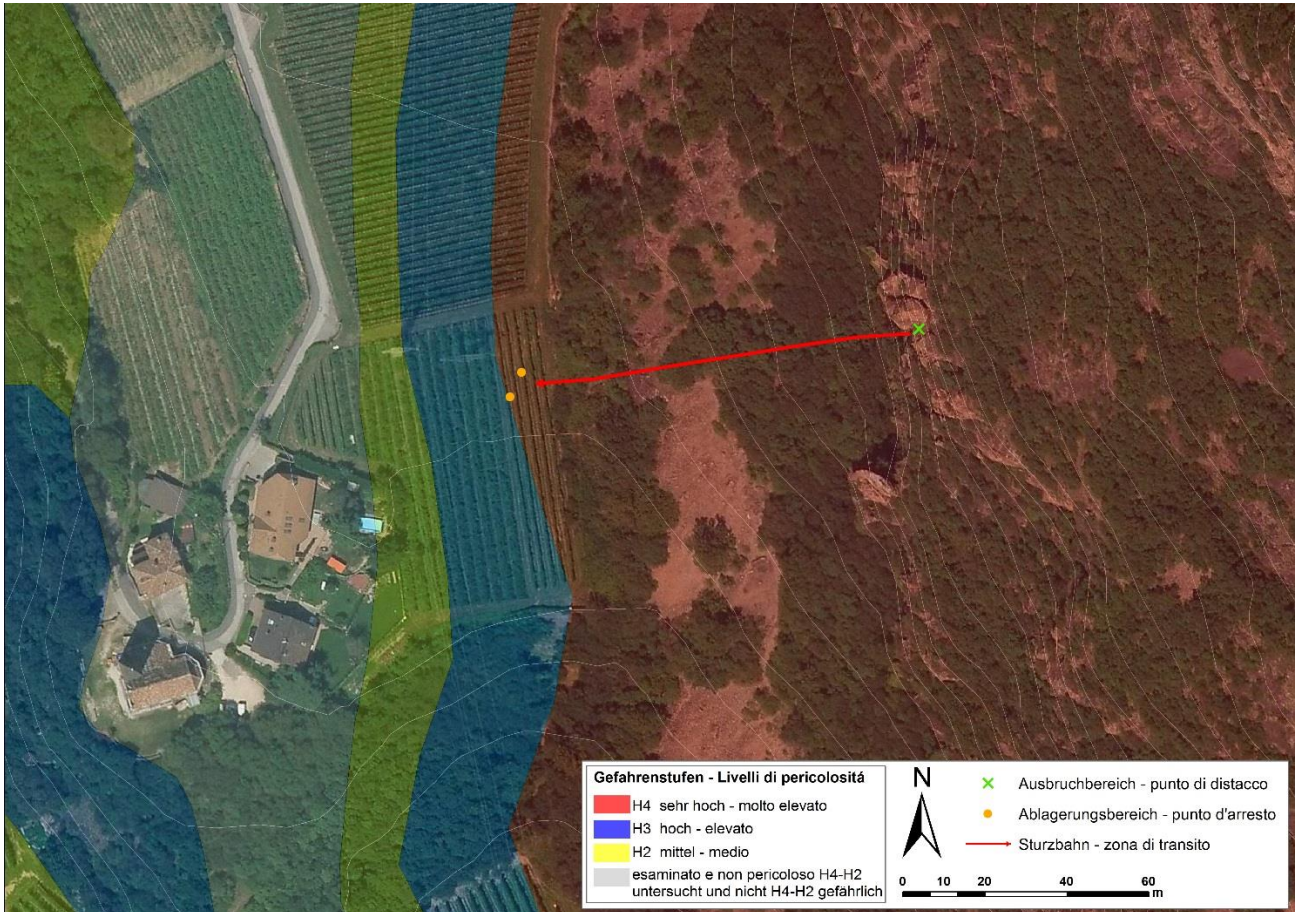
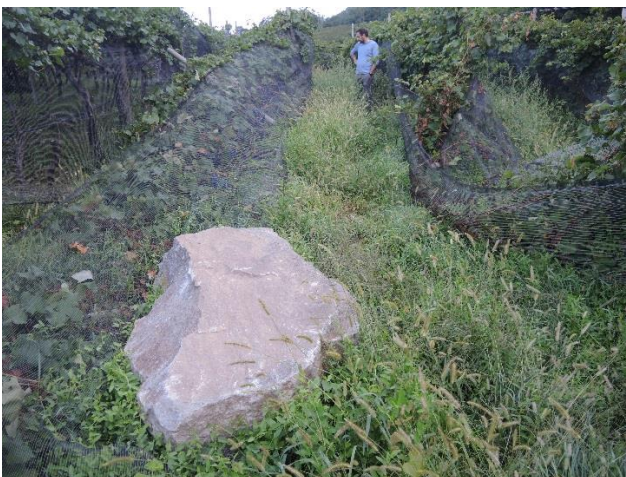
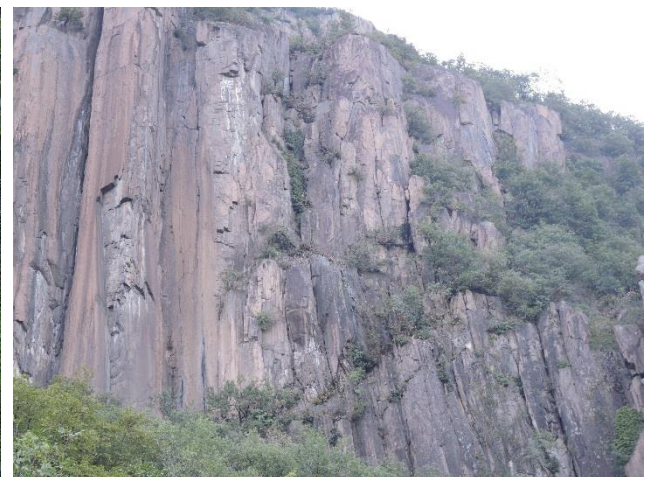
Il 28 agosto 2018 si è verificato un distacco di blocchi ai margini di un vigneto sopra l'abitato di San Giacomo, nel comune di Laives. Nel corso del sopralluogo, all'interno del vigneto danneggiato dall'evento sono stati trovati due blocchi a forma di placca (blocco 1: 1,0 x 1,0 x 0,2 m; blocco 2: 1,6 x 0,8 x 0,4 m). Sono stati registrati danni alle vigne (perdita di numerose viti, sistema di supporto e irrigazione) e alla sua recinzione di monte. La zona di distacco è stata localizzata nella parete rocciosa ignimbritica della Formazione di Ora sovrastante, che si trova a circa 100 m di distanza. Il vento intenso in combinazione con gli apporti di piovosità e al gelo/disgelo ha portato a ripetuti processi di allentamento della fratturazione della parete e il distacco di porzioni di pareti o blocchi instabili, come dimostra la falda detritica costituita da sassi e grossi blocchi, parzialmente già ricoperti, tra il piede della parete e il vigneto. Le case e la strada comunale sono state cautelativamente costruite sul bordo opposto del vigneto, leggermente sopraelevate e a una distanza di oltre 50 m dalla zona con i detriti di falda.

classificato un pericolo molto elevato da caduta massi presso le pareti rocciose verticali e a valle di esse (rosso, H4), che passa gradualmente ad un livello di pericolo alto (blu, H3) e poi ad un livello di pericolo medio (giallo, H2). Gli edifici e la strada comunale non sono interessati dai processi di caduta massi e sono stati quindi classificati come grigi - esaminati e non pericolosi H4-H2.

Figura 15. Zona di distacco, traiettoria di crollo e punto d'arresto, nonché un ritaglio del Piano delle zone di pericolo di Laives (in alto). In basso a sinistra uno dei due blocchi crollati e i danni alle viti; in basso a destra le pareti verticali in porfido fessurate della Formazione di Ora.

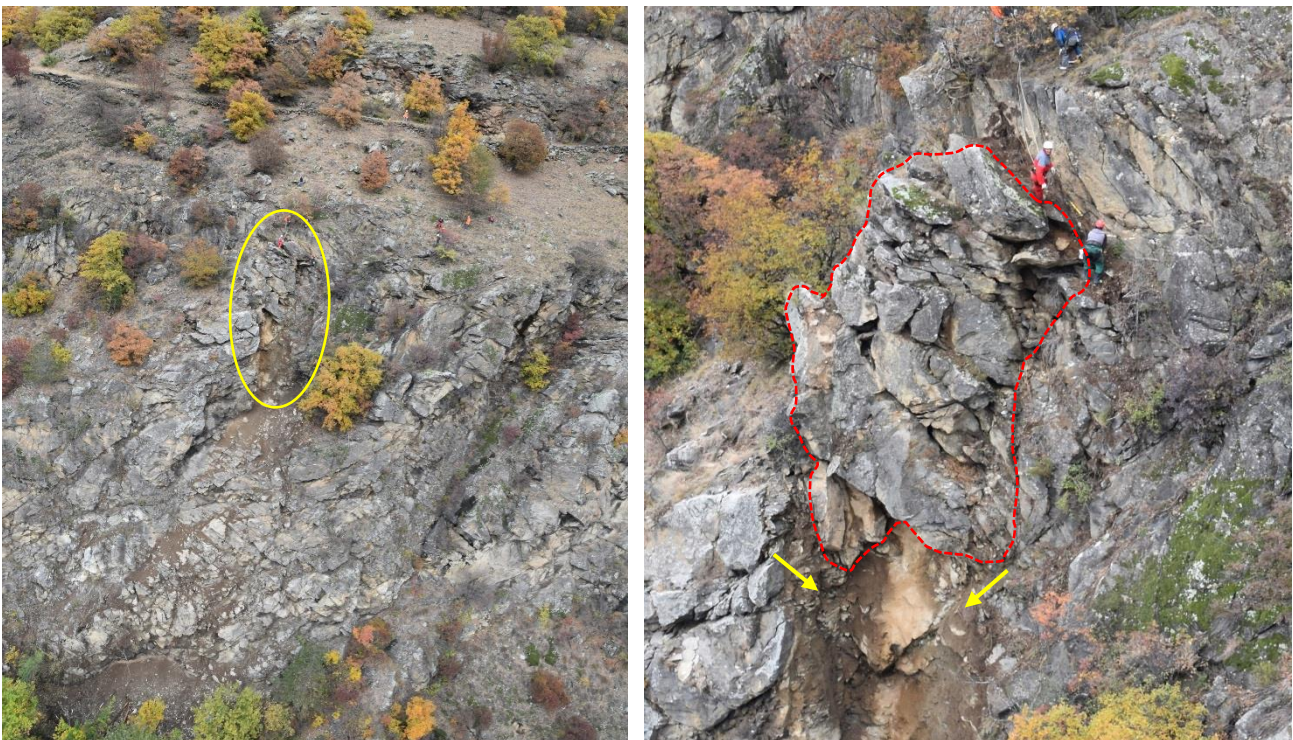
Come fattori predisponenti di questo notevole evento di caduta massi si possono indicare le superfici delle fessure orientate in modo sfavorevole e la bassa resistenza al taglio, dovuta all'allentamento nella zona del piede fittamente fessurata. L'intera parete rocciosa è fortemente allentata e ciò è probabilmente dovuto ad un movimento profondo dell'intero versante. L'area si trova all'interno di una deformazione gravitativa profonda di versante che si estende fino al picco di Vermoi. Tracce di questo movimento su larga scala si possono trovare lungo l'intero pendio sotto forma di depressioni, doppie creste o grandi fratture. L'innesco di crollo in roccia nel novembre 2018, tuttavia, si può individuare nella grande quantità di precipitazioni degli ultimi tre giorni (circa 200 mm). A causa dell'afflusso di acqua, l'attrito delle fessure si riduce e probabilmente si verifica un ulteriore aumento della pressione dell'acqua delle fessure, e così da determinare il distacco della parete rocciosa.

Figura 16: Zona di distacco del crollo in roccia (cerchio giallo, foto a sinistra) e foto di dettaglio dell'area di distacco (freccie gialle) con porzioni di roccia incuneate e fortemente fratturate (in rosso, foto a destra).

A causa del persistente pericolo di crollo in roccia, la strada statale della Val Venosta è stata chiusa la sera del 3 novembre ed il traffico è stato deviato attraverso l'orografia destra dell'Adige. A causa del complicato incuneamento, delle fessure molto aperte e delle nuove fratture formatesi, si è deciso, in una riunione di coordinamento, di brillare l'intera massa rocciosa. Per poter realizzare quest'intervento è stato necessario perforare i blocchi più grandi per posare l'esplosivo. Il rischio che l'intera massa di roccia si staccasse spontaneamente era senza dubbio molto alto, per cui durante il lavoro è stato impostato un monitoraggio in tempo reale tramite fessurimetri per rilevare immediatamente eventuali movimenti.

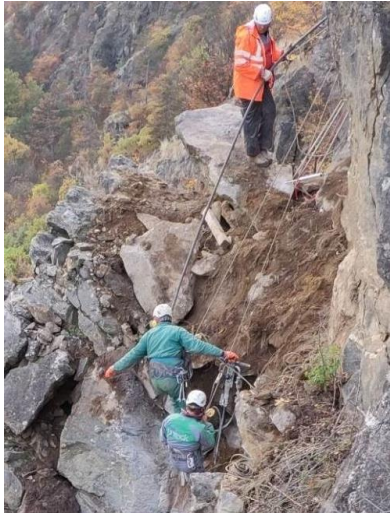
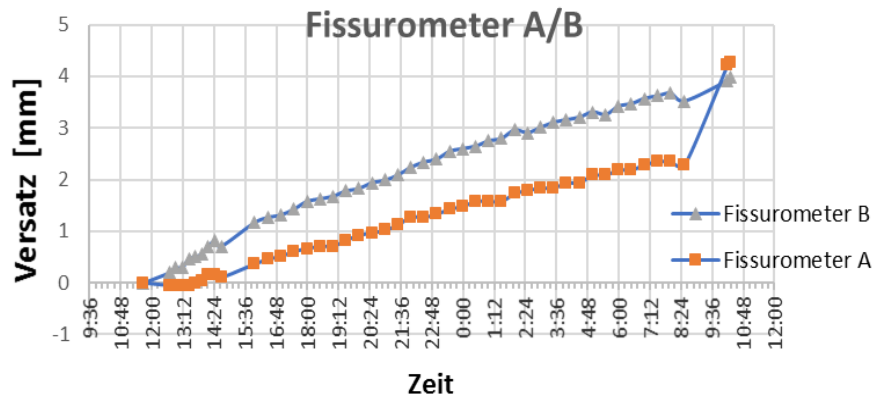
Dal momento in cui sono stati installati gli strumenti di misura, sono stati misurati movimenti lenti e costanti di circa 1 mm / 6 h, che sono poi aumentati improvvisamente ad una velocità di 1,32 mm / h. Di conseguenza, gli ultimi fori restanti sono stati interrotti. Infine, sono stati effettuati i brillamenti, sono stati eseguiti gli ultimi lavori di disaggio della parete rocciosa e poi la strada statale è stata riaperta al traffico la sera del 6 novembre.

Figura 17: Lavori di posa degli esplosivi (a sinistra) con monitoraggio in tempo reale dei movimenti (in alto).

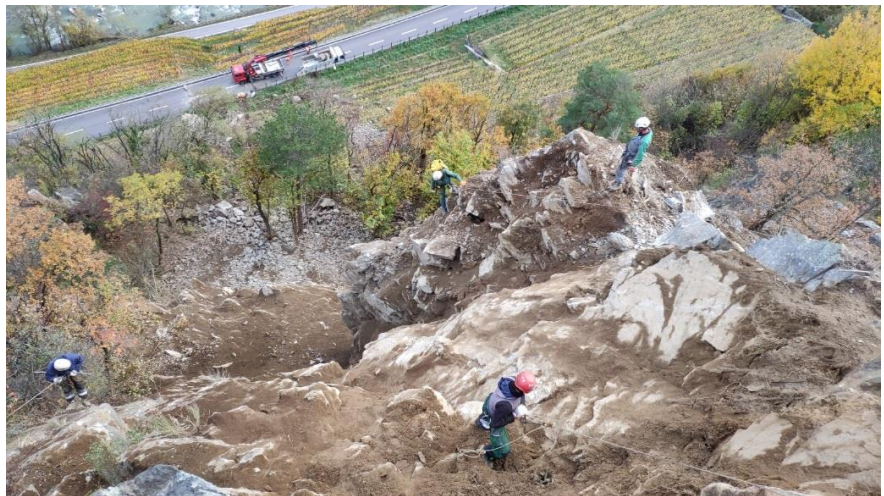
Figura 18: Caduta massi dopo il brillamento (a sinistra) e lavori finali di disaggio della parete presso la zona di distacco, ora pulita, poco prima della riapertura della strada statale (a destra).

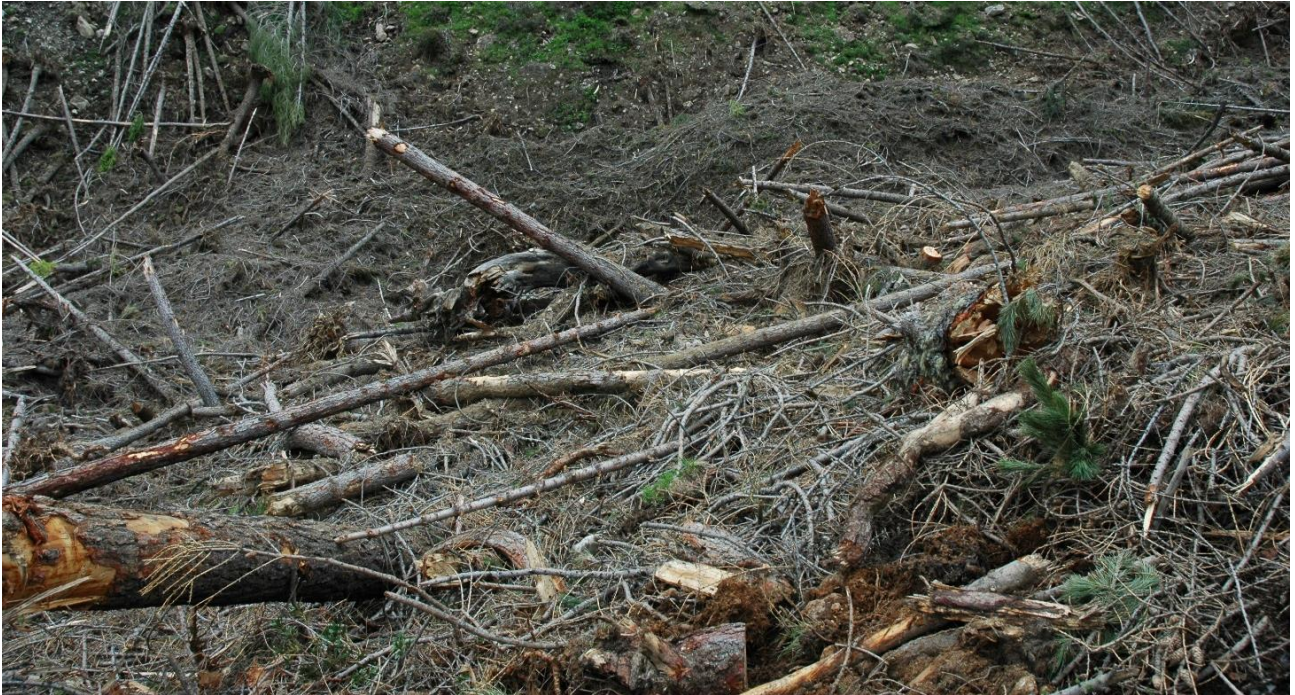
Figura 21: Materiale legnoso presente nel rio Carlino nei pressi della malga di Melago in Vallelunga.

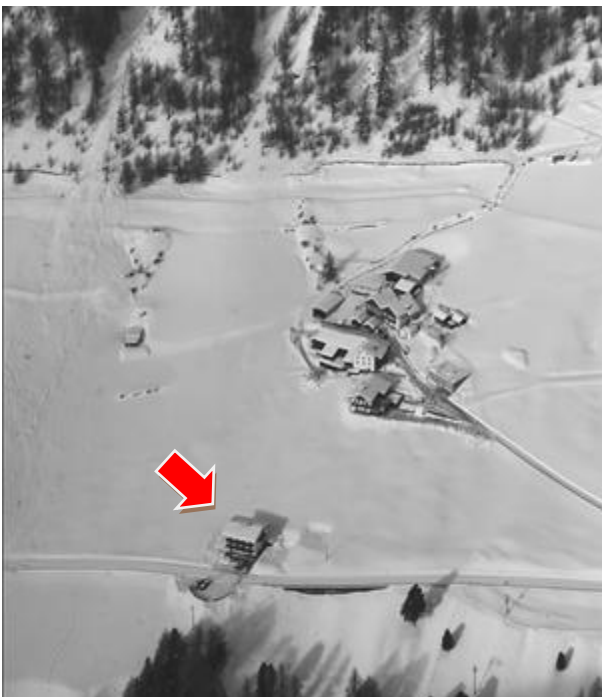
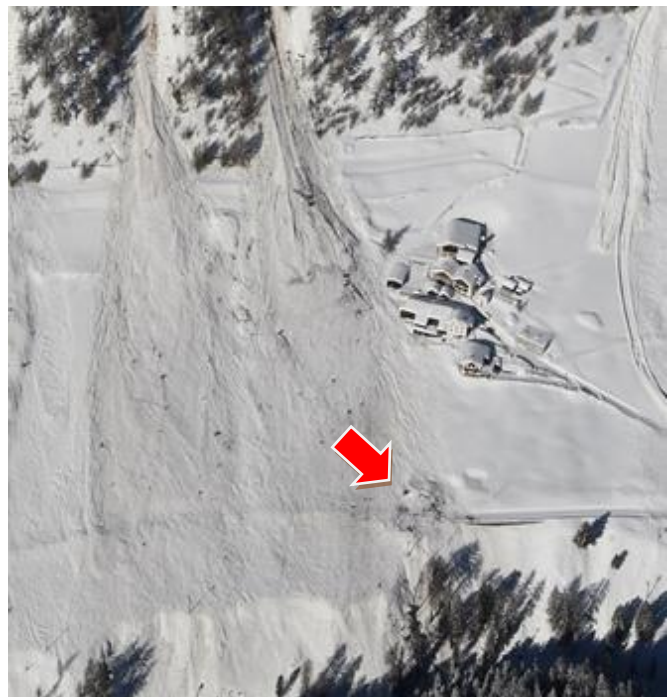
Figura 22: la frazione Pleif dopo la nevicata del x (a sx) e dopo l'evento valanghivo del x (a dx; si noti la casa distrutta dal soffio).

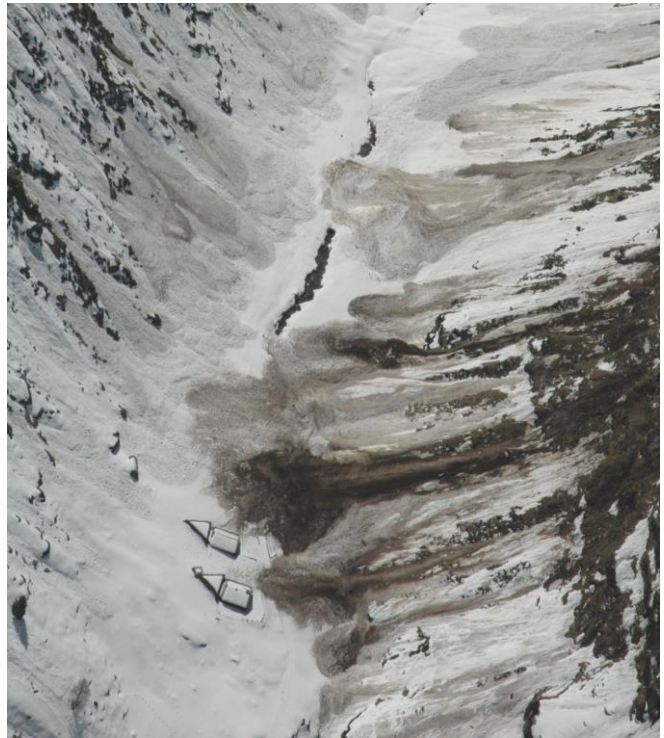
Figura 23: Valtmartal in val Passiria: in primo piano le malghe con i rispettivi cunei a difesa diretta.

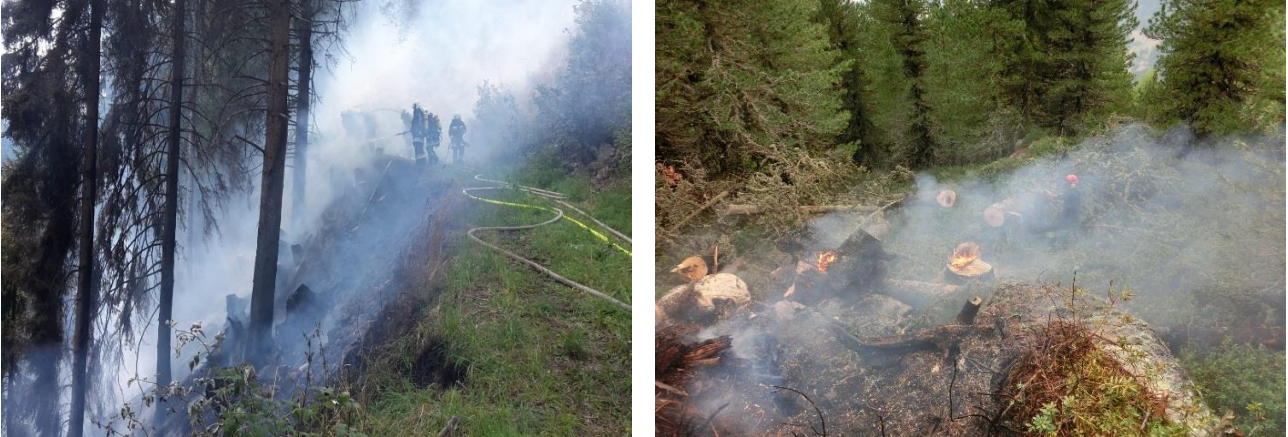
Il 19 agosto 2018, in località Selva dei Molini di fuori, si è sviluppato, per cause rimaste ignote, un incendio boschivo che, grazie all'efficace azione di spegnimento, è rimasto circoscritto a soli 500 m². Per le operazioni di spegnimento sono stati utilizzati sei autocisterne ed un elicottero; l'intervento, in ragione della difficile accessibilità della zona colpite, si è rivelato particolarmente complesso. La strada principale sottostante è stata più volte interrotta.

Figura 25: operazioni di spegnimento dell'incendio del 19 agosto a Selva dei Molini (VFV Selva dei Molini).

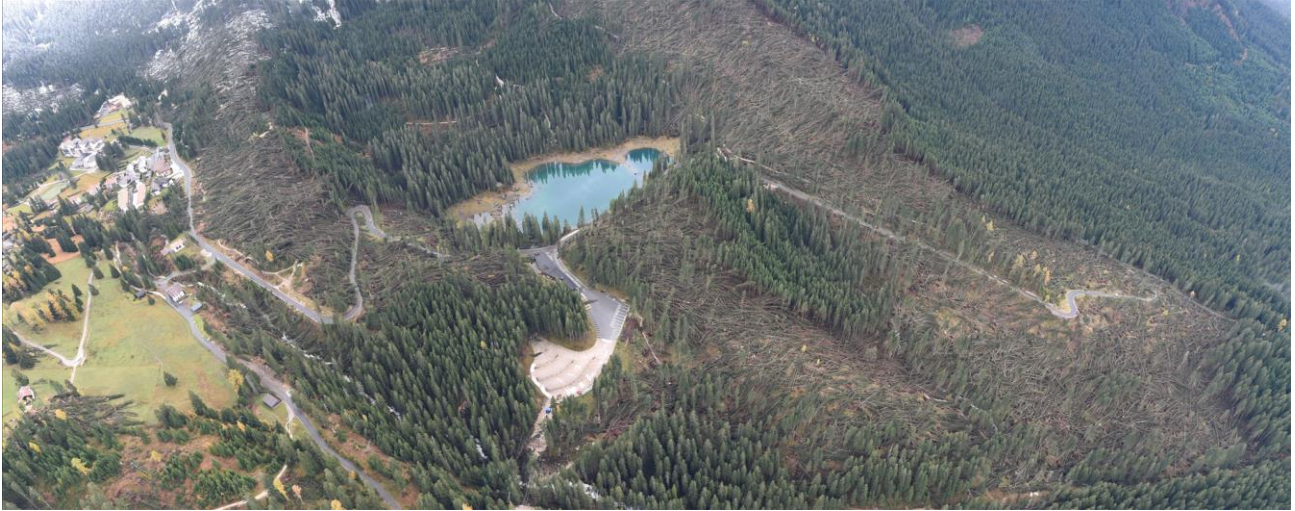
Figura 31: gli effetti impressionanti della tempesta “Vaia” nella zona del lago di Carezza.

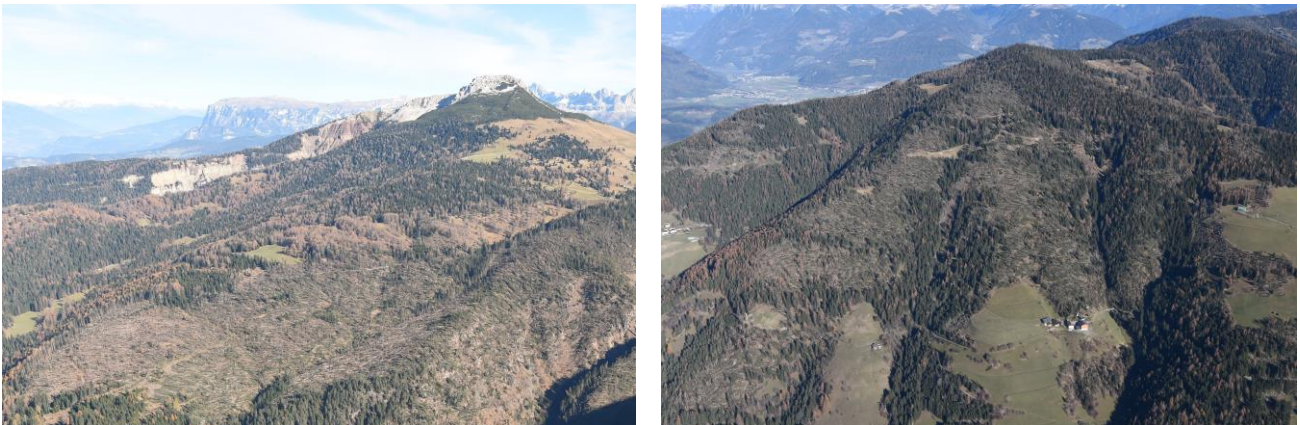
Figura 32: superfici interessate da schianti alle pendici del Corno Bianco, Aldino e nella zona di Plan de Coronas.

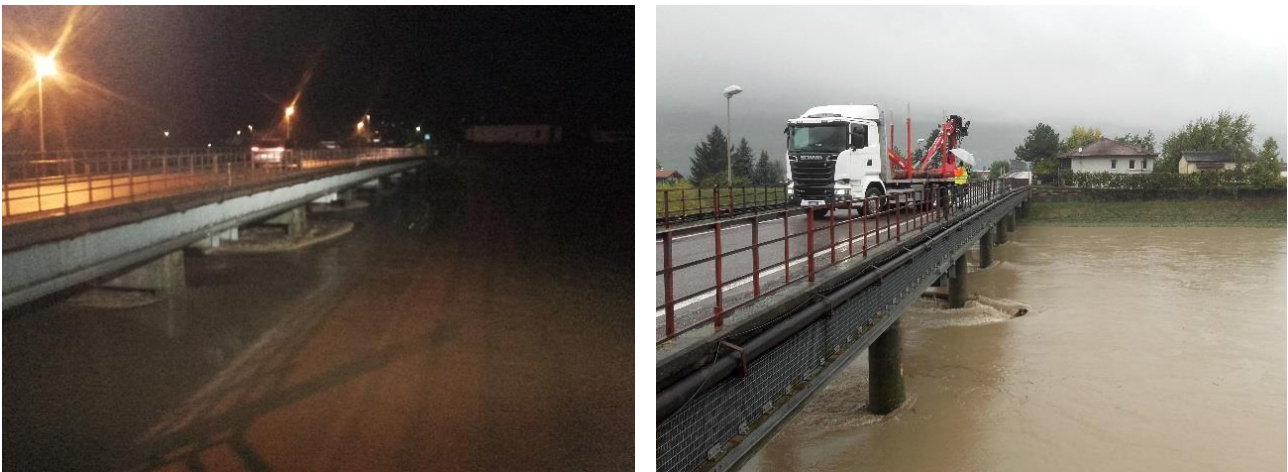
Figura 39: situazione al Ponte di Egna (km 118.2) il 28 ottobre alle ore 23 (a sx) e il 29 ottobre alle ore 13 (a dx).

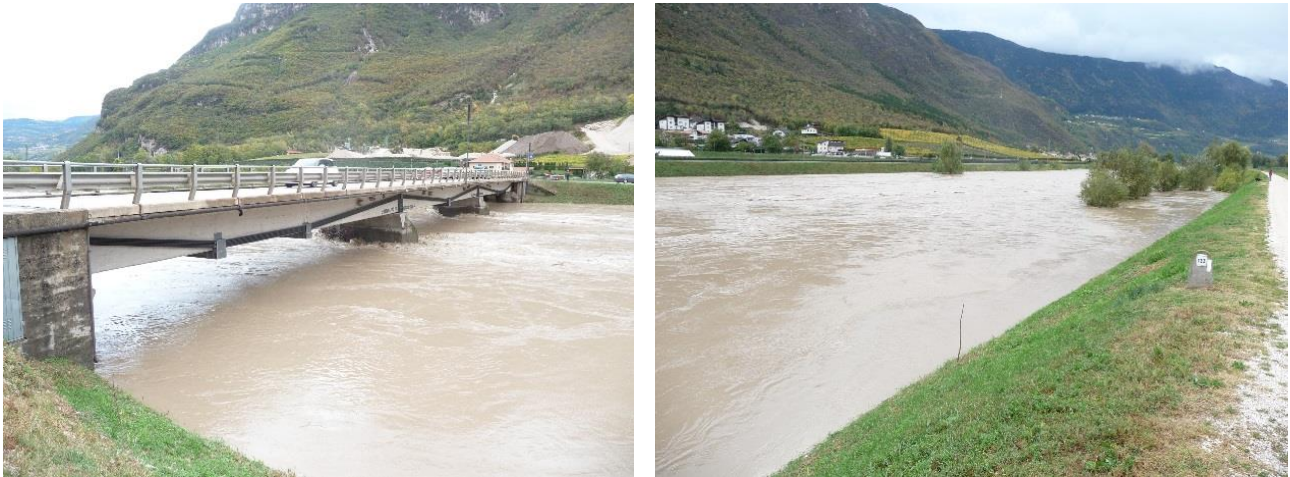
Figura 40: situazione al Ponte di San Floriano (km 122) il 30 ottobre alle ore 8:10.

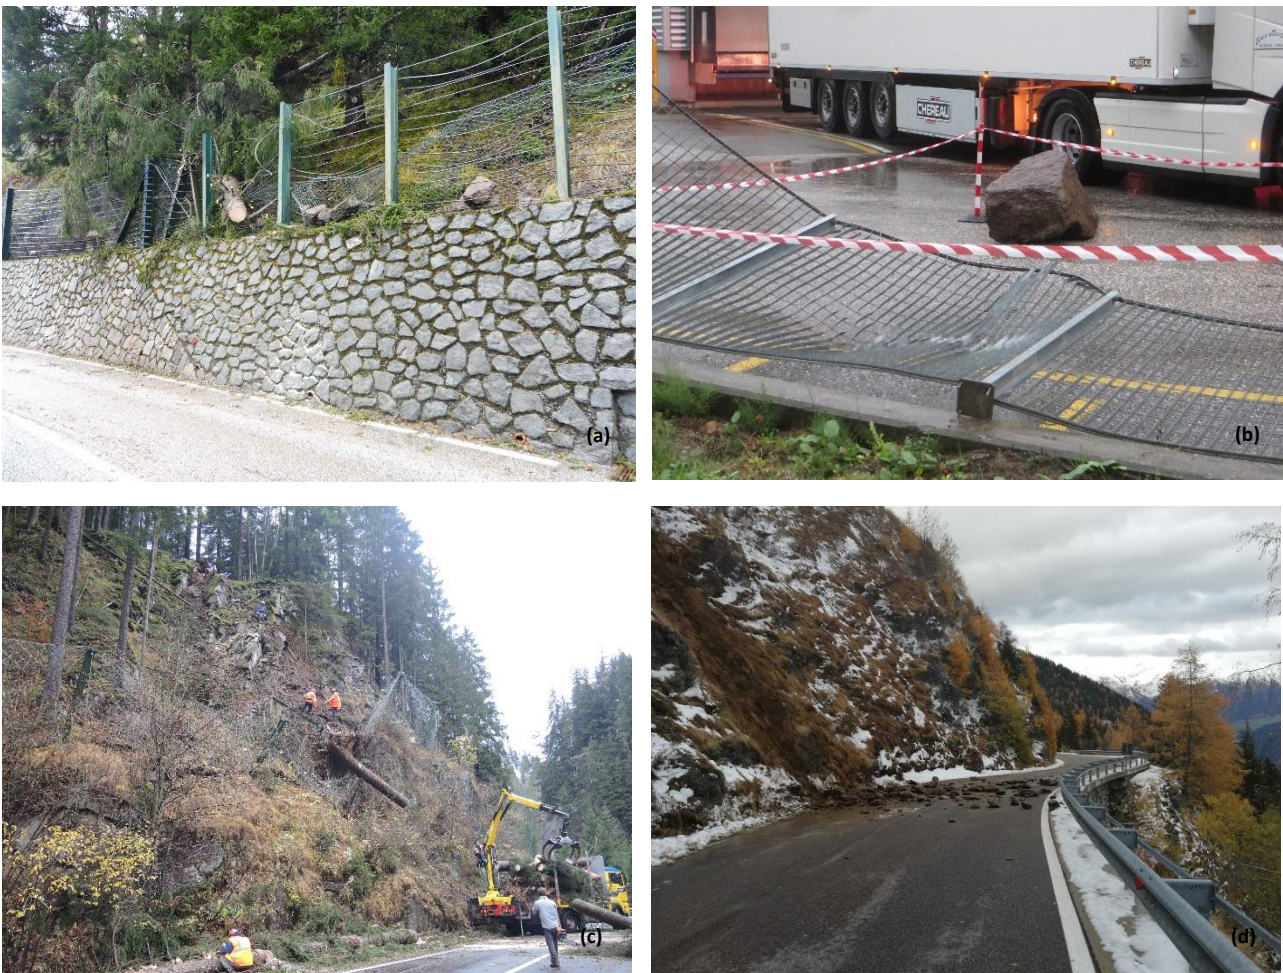
Figura 41: Diversi eventi di caduta massi, causati dalla tempesta "Vaia": sradicamento alberi da vento e caduta massi lungo la SS.79 al km 0+900, comune di Redagno (a); crollo di blocchi nella sede della ditta Dr. Schär a Winkelau - Postal (b); sradicamento alberi da vento e crollo di blocchi sulla SS.620 al km 3+750, comune di Nova Ponente (c); caduta massi sulla SS.508 al km 53+100 sulla strada di Passo Pennes.

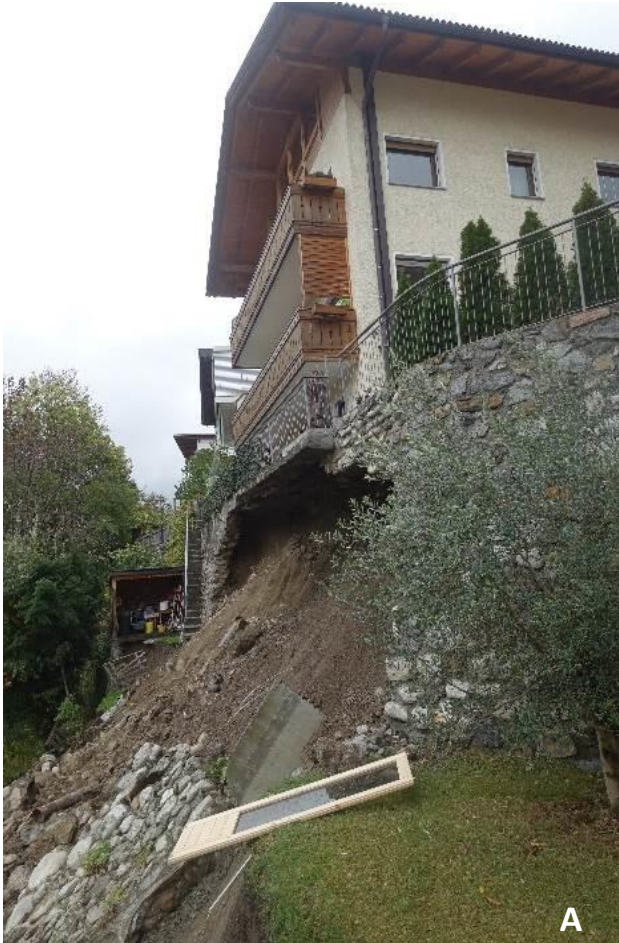
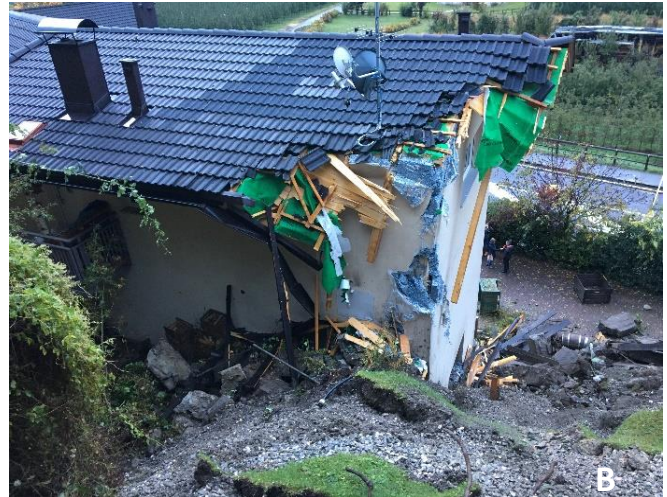
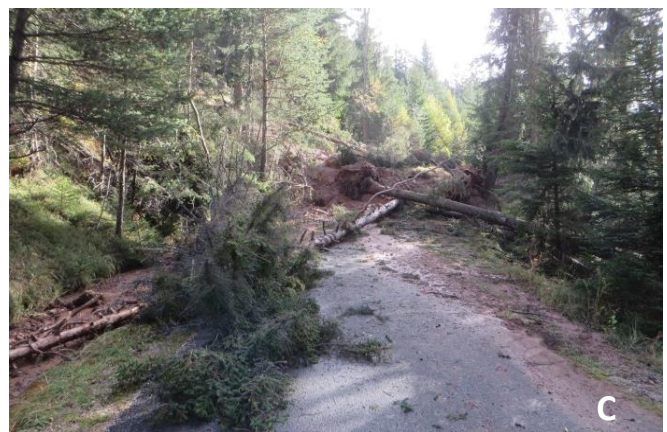
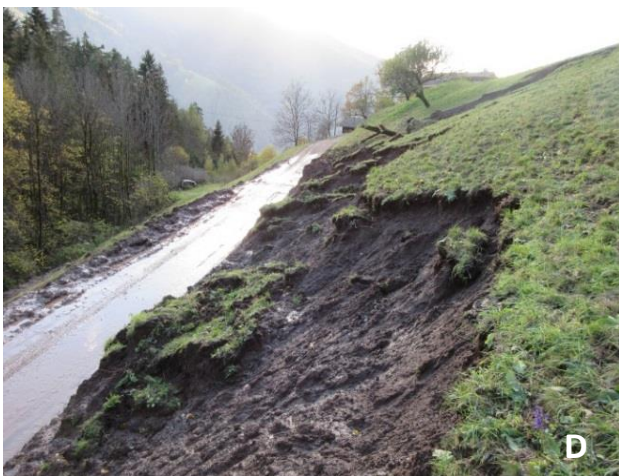
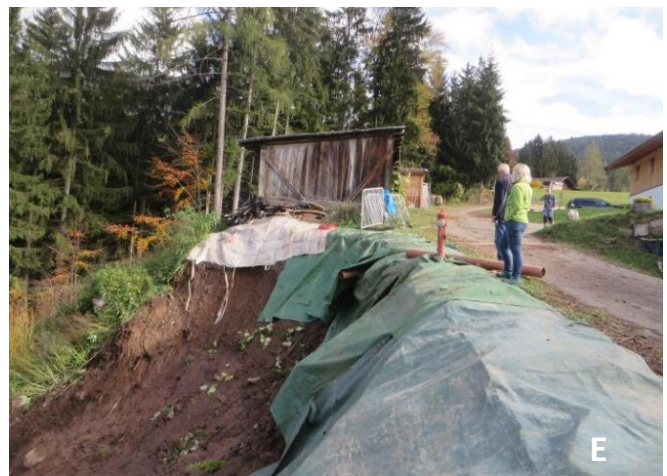
Scivolamenti si sono verificati a causa delle forti piogge e conseguente infiltrazione di un'ingente quantità d'acqua nel terreno. È da segnalare che molti eventi, anche di piccola entità, hanno avuto come causa predisponente il mancato o insufficiente sistema di drenaggio, che ha permesso l'imbibimento del terreno e conseguente sviluppo di spinte idrostatiche all'interno dello stesso. A causa della mancanza di tubi di drenaggio o fossati, l'aumento della quantità di acqua, potendo fluire senza ostacoli nel terreno, ha portato involontariamente all'innescio di scivolamenti o anche di colate da versante. Oltre ai frutteti, ai prati e alle infrastrutture, i danni sono stati registrati anche su diversi edifici.

Figura 42: Diversi scivolamenti causati dalla tempesta "Vaia":
