Report Pericoli Naturali 2018

Relazione Riassuntiva Documentazione Eventi

Provincia Autonoma di Bolzano

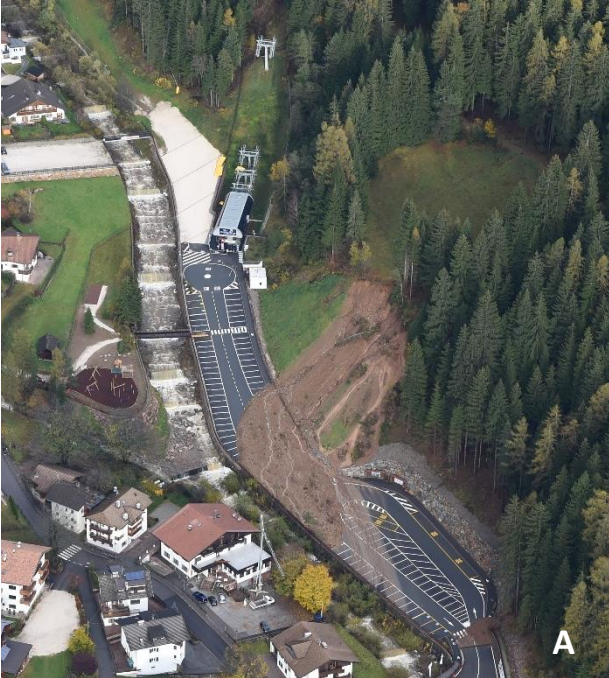
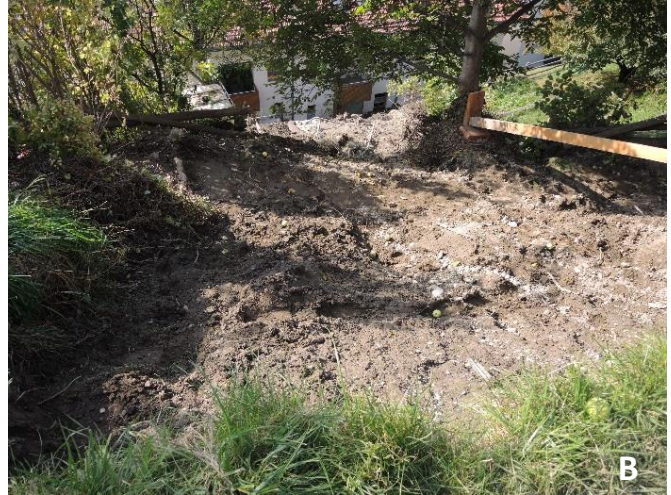
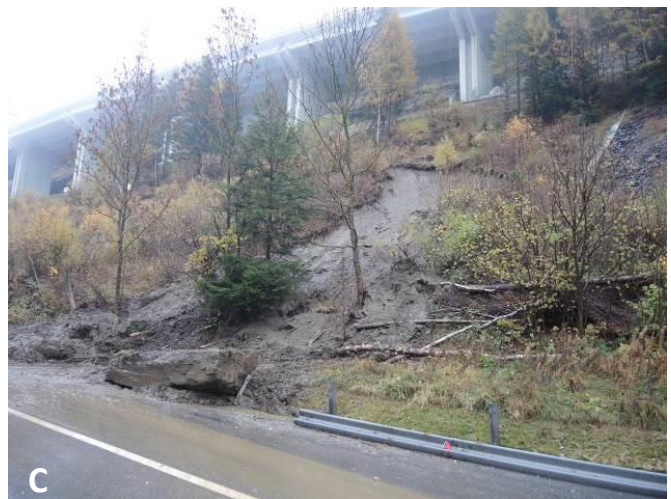
Figura 43: Diverse colate da versante causate dalla tempesta "Vaia":
