Report Annuale

ED30 2011

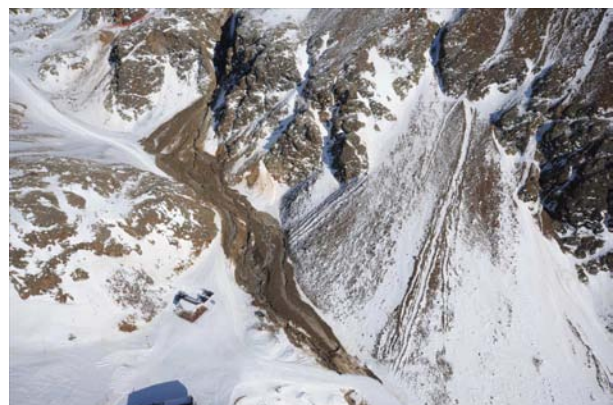
Alla fine di dicembre è stato registrato un interessante fenomeno definibile come "*tracimazione lacuale*", in cui l'improvvisa rotta di un piccolo invaso ha provocato una colata detritica particolare, come testimoniano le foto in basso:

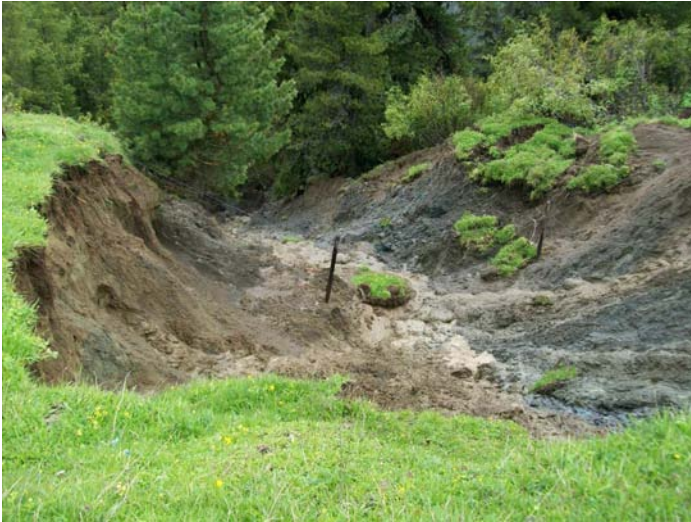
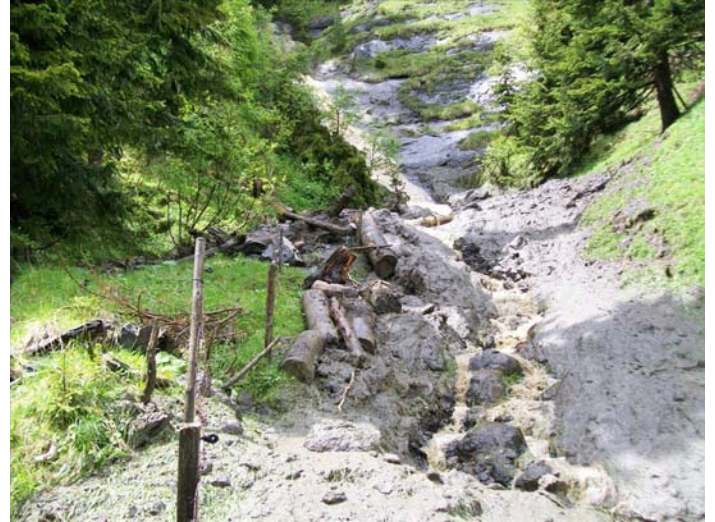
Rio Tanetz (Castelrotto) - evento 2011003

L'evento in questione é un interessante esempio di evoluzione da evento „di versante“ ad evento „di reticolo“. Il materiale distaccatosi dalla nicchia di frana (foto a sx), in condizioni di saturazione, defluisce in forma di colata detritica nell'impluvio sottostante. Queste sono le classiche forme e processi di evoluzione del paesaggio alpino con sedimenti morenici - frane superficiali, erosioni e colate detritiche che piano piano abbassano le pendenze di scarpate e piedi di versante.

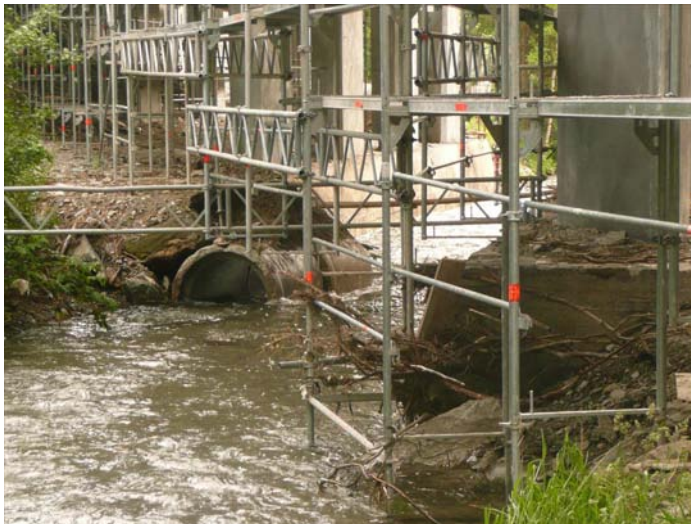
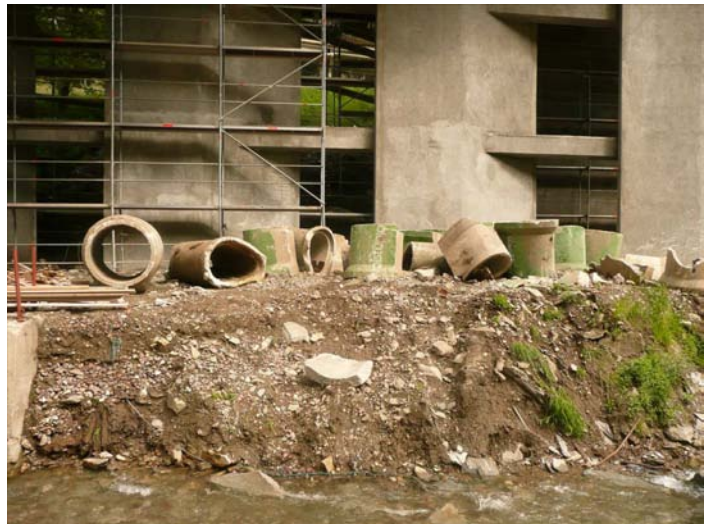
Fiume Isarco (Brennero) - evento 2011008

Qualsiasi tipo di attività in alveo, in questo caso un cantiere per un ponte, deve considerare le condizioni idrauliche in caso di possibili eventi di piena; una corretta pianificazione non solo garantisce la sicurezza del cantiere stesso, ma minimizza nel contempo eventuali conseguenze a valle. L'attività di controllo in questi casi si rivela fondamentale.

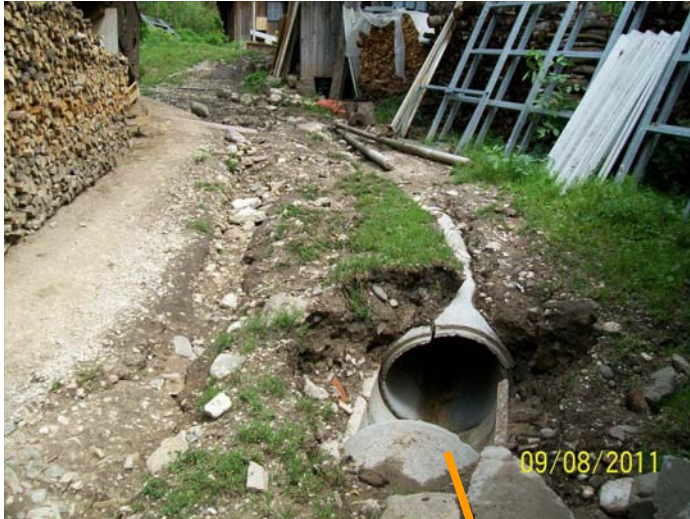
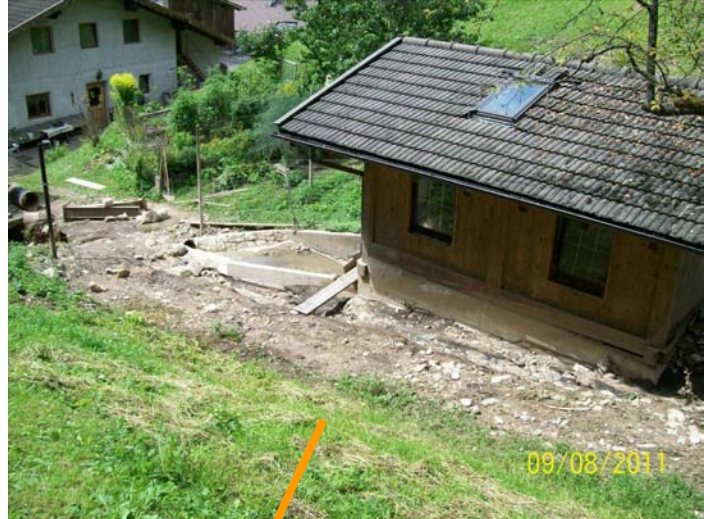
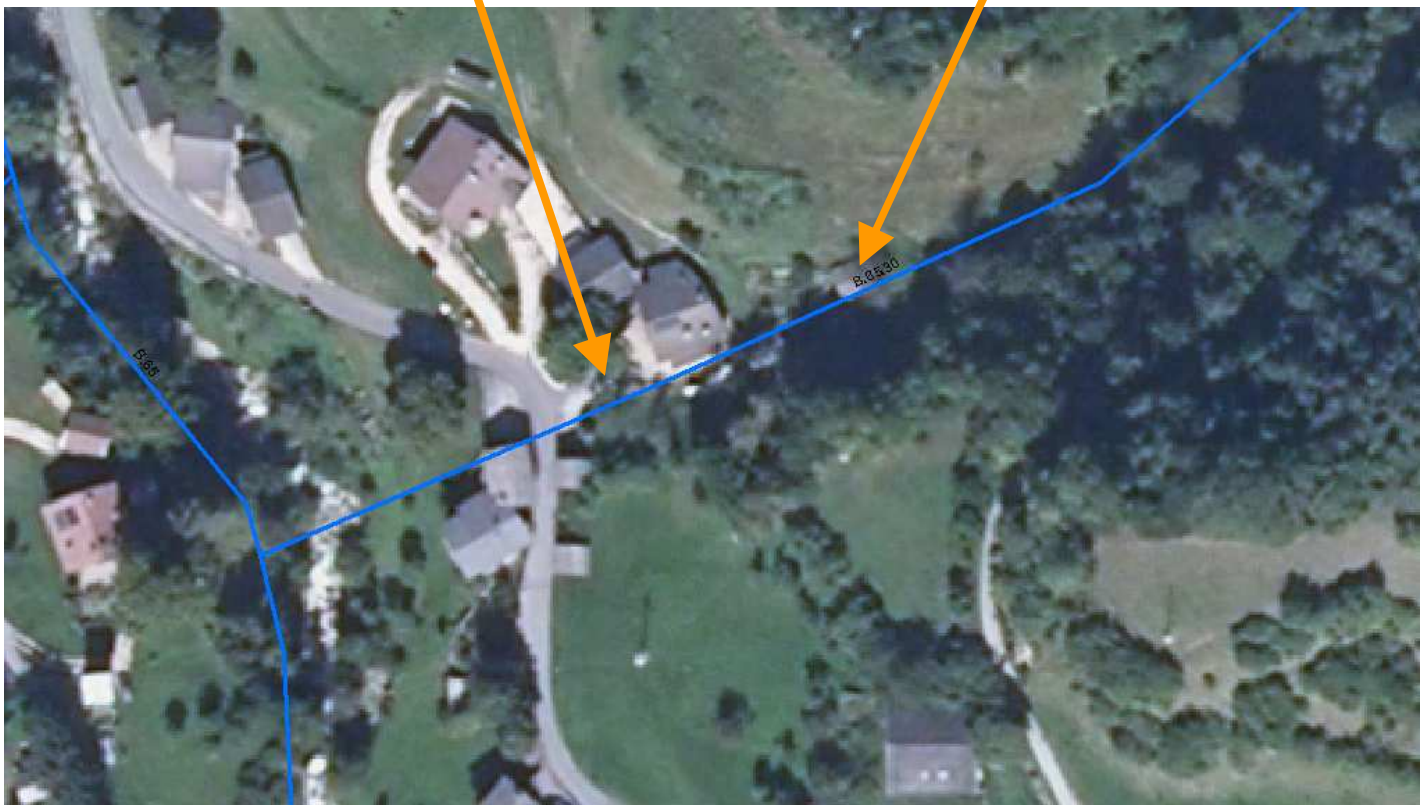
Rio di Santa Caterina (Fié): evento 2011032

Nelle zone ad urbanizzazione diffusa la pericolosità dei piccoli impluvi viene spesso dimenticata o sottovalutata: interrimenti d'alveo ed usi „disinvolti“ del territorio possono provocare danni e disagi. Almeno per quanto riguarda le acque demaniali la fascia di rispetto non può più essere solo un concetto meramente normativo, ma deve essere sviluppato in un concetto „culturale“, in cui la presenza umana si adegua al corso d'acqua e non viceversa.

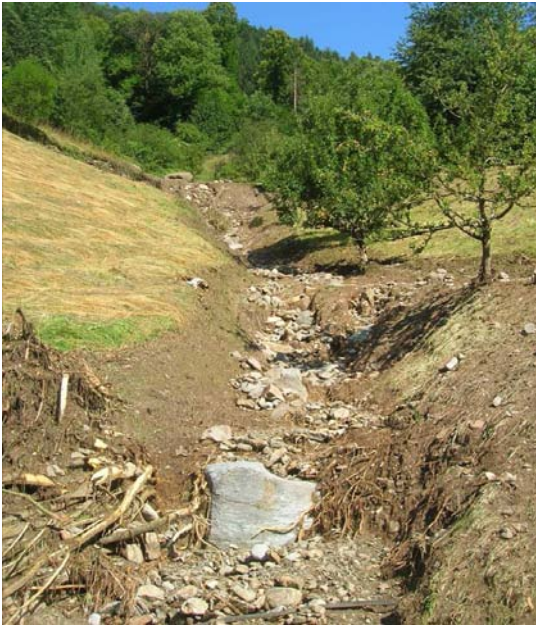
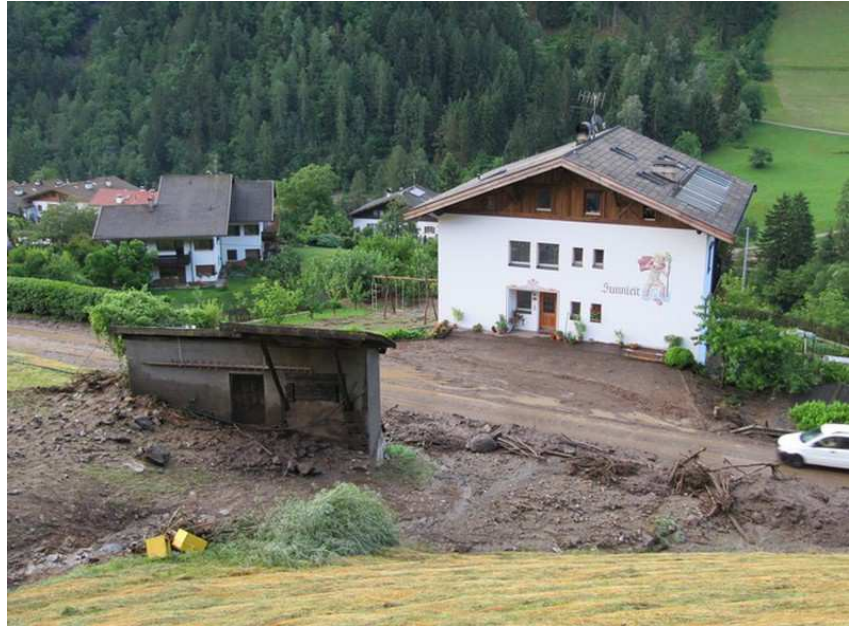
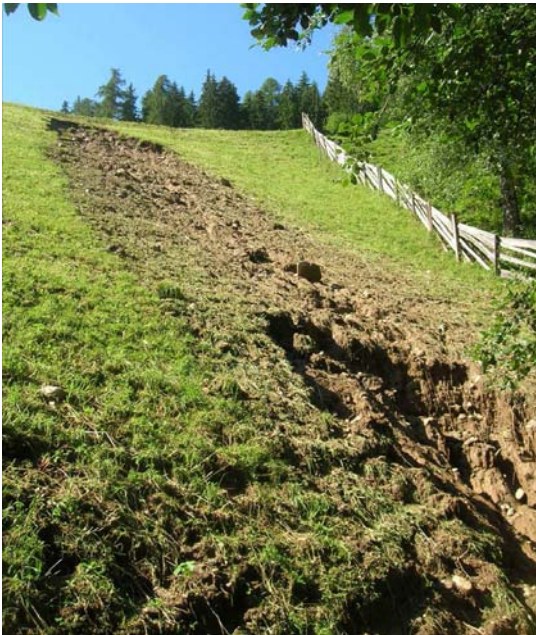
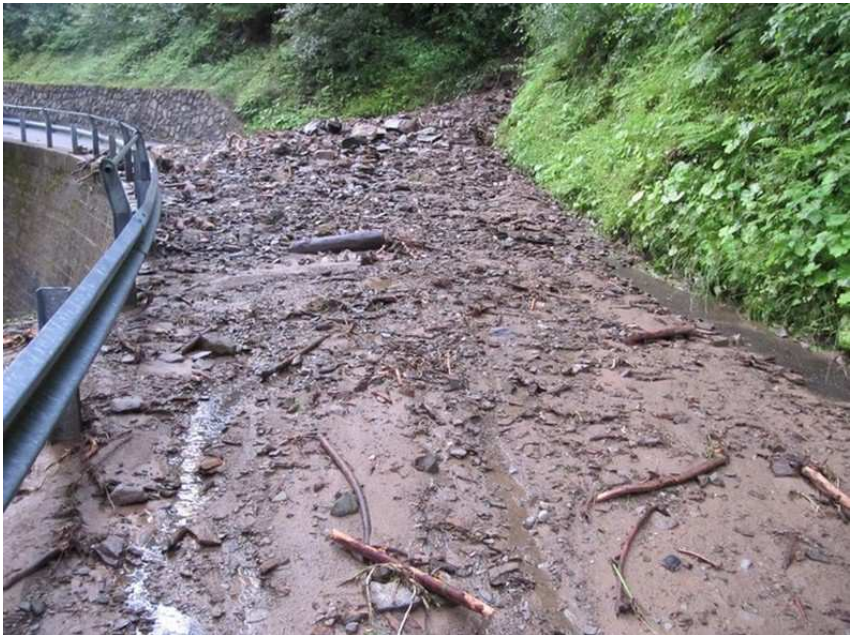
San Pancrazio: eventi 2011014 e 2011016

Eventi meteorologici particolarmente intensi e localizzati modificano la geografia del reticolo idrografico, riattivando linee di deflusso „dormienti“. Nel primo caso fortunatamente il casotto di una vecchia teleferica ha deviato il materiale, che poteva creare danni significativi alla casa sottostante.

Nel secondo caso si può notare come l'innesco della colata sia localizzato su un ripido prato (colata di pendio), dove probabilmente la strada poderale a monte ha convogliato i deflussi.

C'è il rischio che situazioni come queste, localizzate in bacini molto piccoli e senza informazioni passate, sfuggano alla pianificazione delle zone di pericolo. D'altro canto individuare ed analizzare „a tappeto“ tutti i potenziali pericoli a questo livello di dettaglio sarebbe ingannevole dal punto di vista della sicurezza ed economicamente insostenibile.

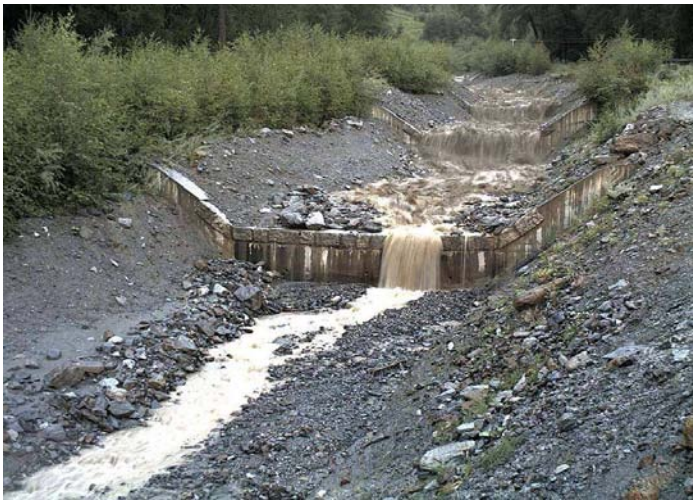
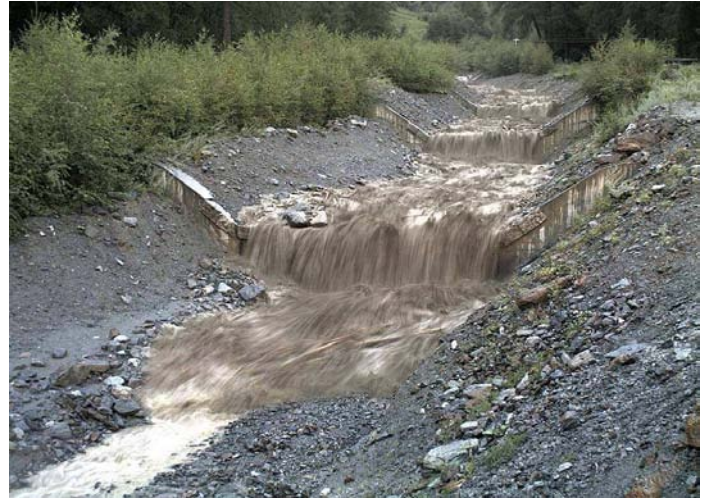
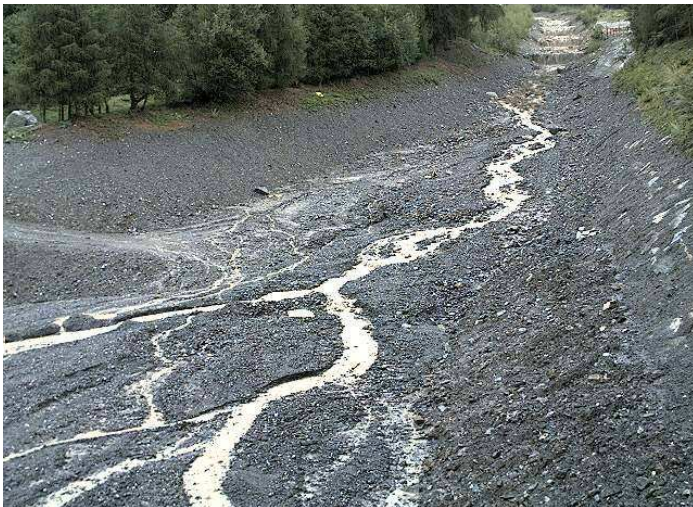
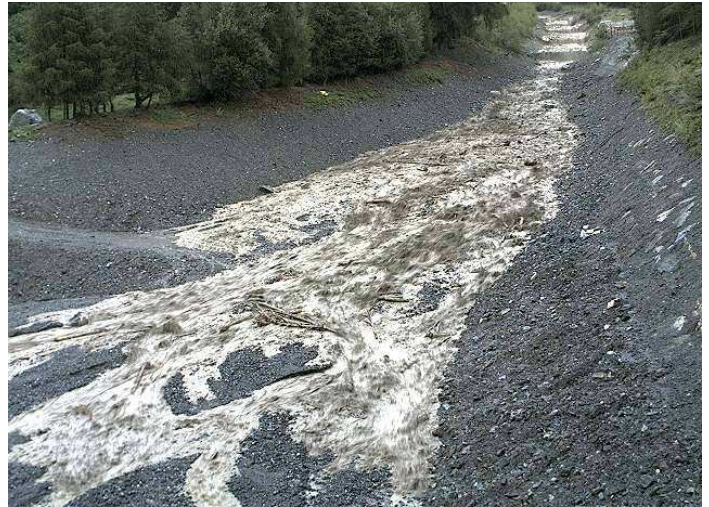
Rio Gadria (Lasa): evento 2011033

In aprile 2011 é entrato in funzione il sito di monitoraggio di colata detritica sul bacino dei rivi Gadria e Strimo in collaborazione con la Protezione Civile. Nel 2011 sono stati registrati 2 eventi che, seppur di lieve entità, hanno permesso di testare la strumentazione e le videocamere. Nell'evento sul rio Gadria é stato possibile riconoscere 3 pulsazioni distinte e caratterizzate da reologie diverse. I video registrati (in basso 4 screenshots in 2 punti diversi) permettono di comprendere la dinamica dell'evento ed il comportamento delle opere. I dati misurati vengono inoltre utilizzati a scopo di ricerca.

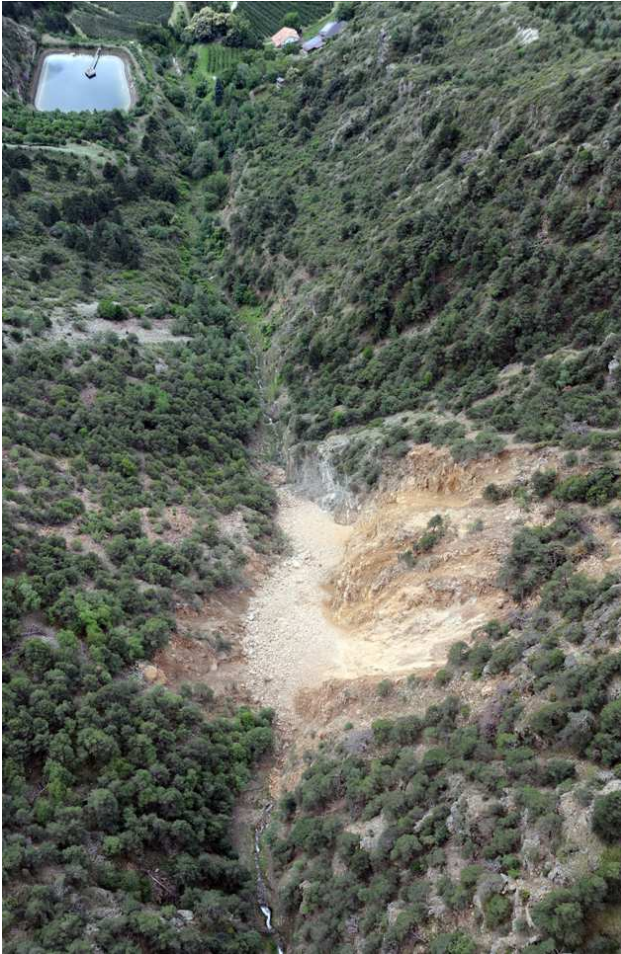
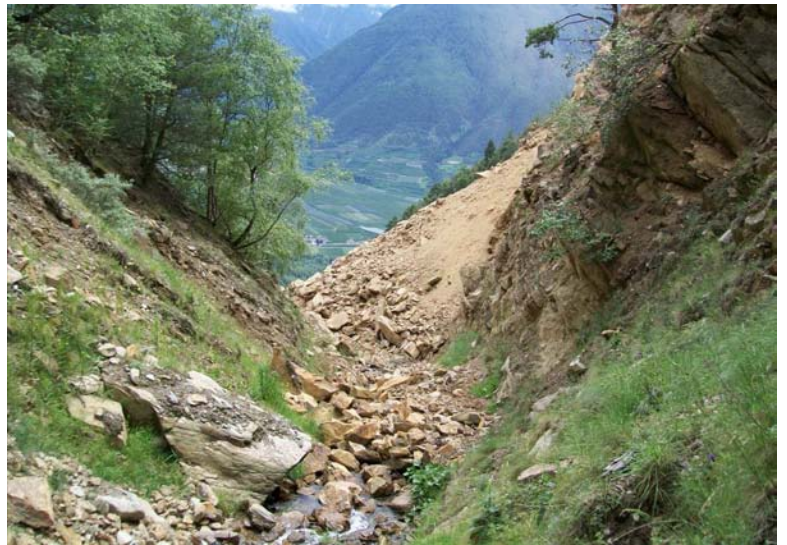
Rio Vezzano (Silandro): evento 2011005

La frana in roccia sul rio Vezzano (10 giugno, 50.000 m³) è un altro esempio di possibile interazione tra pericoli di versante e pericoli idraulici. In questo caso il movimento franoso non evolve direttamente in una colata, ma rappresenta una sorgente di sedimento „dormiente“. L'elevata permeabilità dell'accumulo di materiale franato permette un regolare deflusso delle portate ordinarie; un'eventuale colata detritica, processo relativamente frequente in questo bacino, potrebbe alimentarsi aumentando la magnitudo dell'evento. In ogni caso è opportuno che la situazione venga monitorata in modo da seguirne l'evoluzione.

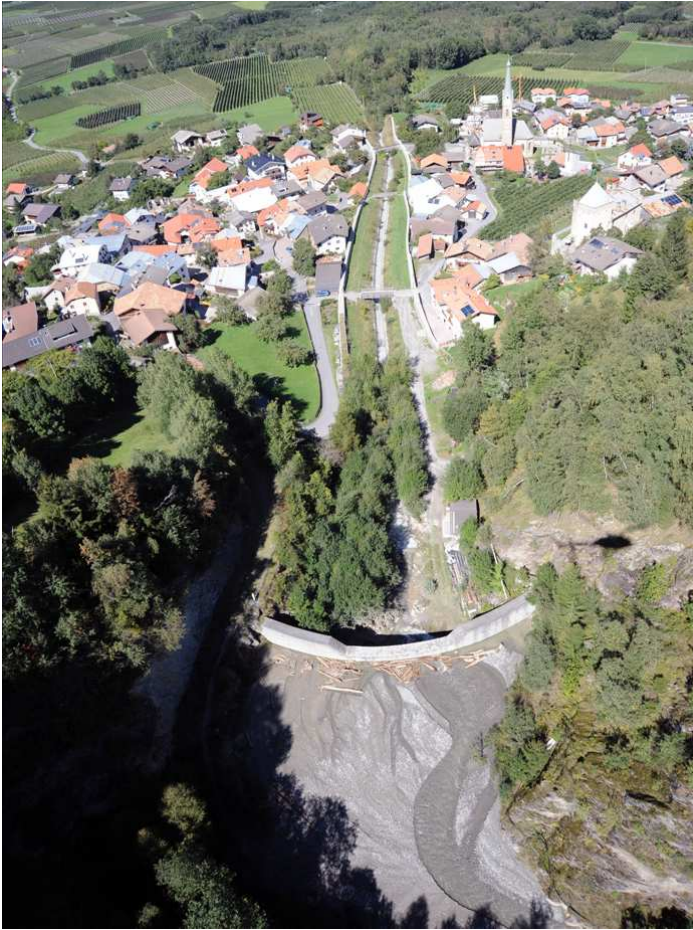
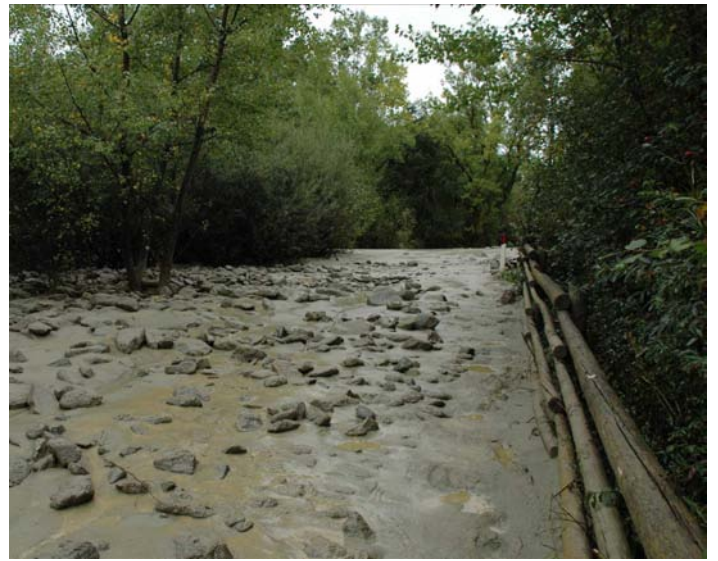
Rio di Cengles (Lasa): evento 2011051

Il Rio di Cengles rappresenta un esempio paradigmatico di difesa di un abitato dal pericolo di colata detritica. Eventi di tipo ordinario, come quello del 5 settembre, non causano danni rilevanti, eccezion fatta per l'interruzione della pista ciclabile nel biotopo a valle. In futuro si potrebbe trasferire il know-how sviluppato nel vicino Rio Gatria per implementare strategie di gestione del rischio residuo basate su sistemi affidabili di monitoraggio e di allarme. In particolare si potrebbe automatizzare l'attivazione delle barriere nei pressi dei ponti dell'abitato ed installare un sistema semaforico sulla ciclabile.

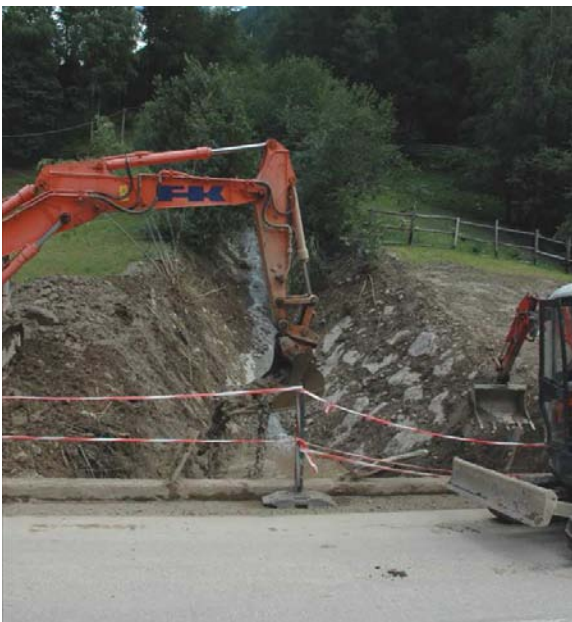
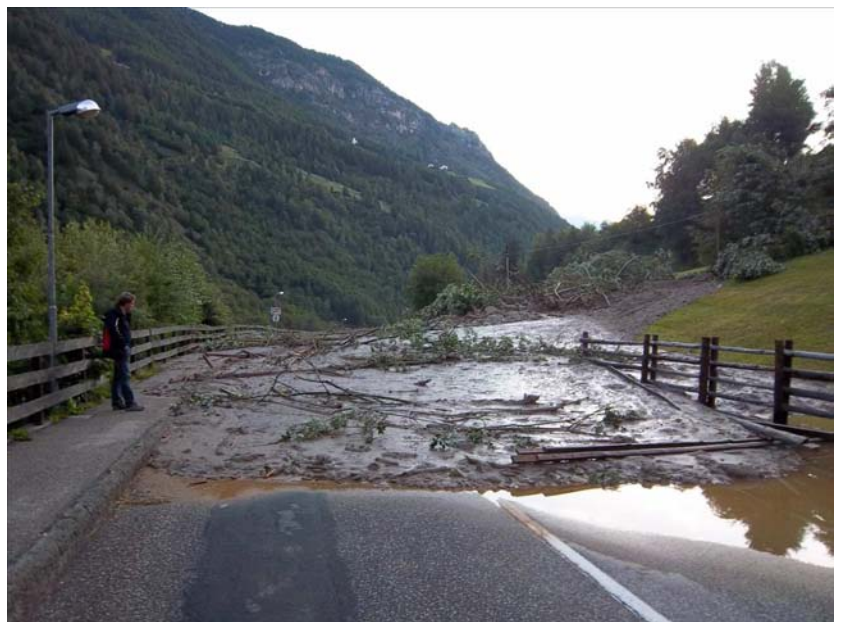
Rio di Acquadene (Martello): evento 2011017

In Val Martello la strada provinciale attraversa numerosi canali di colata detritica, che negli ultimi anni hanno provocato molte interruzioni e danni. Nei casi in cui la realizzazione di bacini di deposito a monte dell'attraversamento non é economicamente o tecnicamente possibile, sarebbe opportuno studiare delle intersezioni che riducessero i volumi depositati sulla carreggiata, in modo da facilitare le operazioni di sgombero e ridurne i costi. La sperimentazione sui monitoraggi inoltre potrebbe in futuro offrire sistemi di allarme per evitare incidenti gravi.

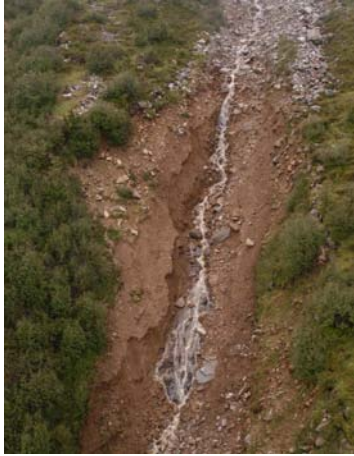
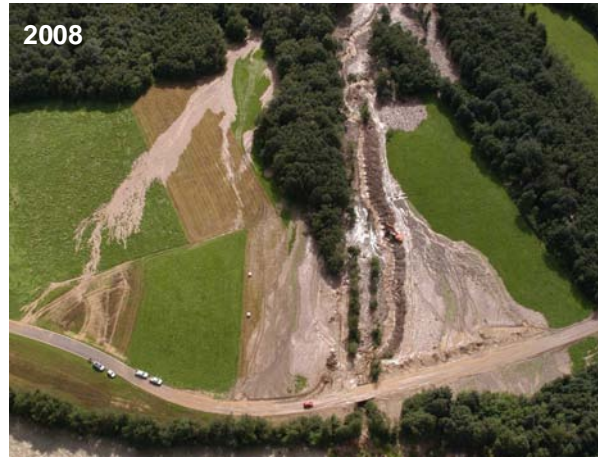
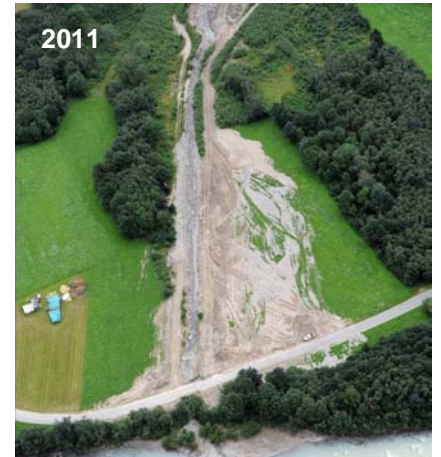
Rio Valburga (Campo Tures): evento 2011019

Il bacino del Rio Valburga (4,7 km²) é caratterizzato, nella zona di testata, da estese aree di produzione di sedimento (foto sotto a sx) che convogliano in un canale estremamente pendente; queste caratteristiche lo rendono molto pericoloso, tanto che il conoide é storicamente considerato come area non idonea all'insediamento.

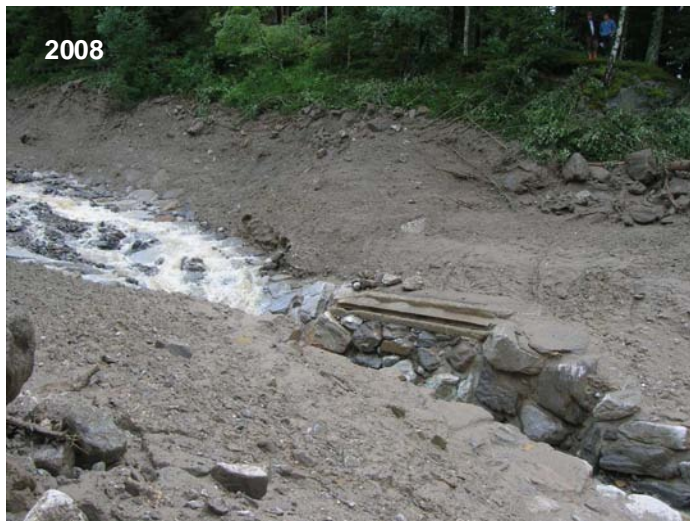
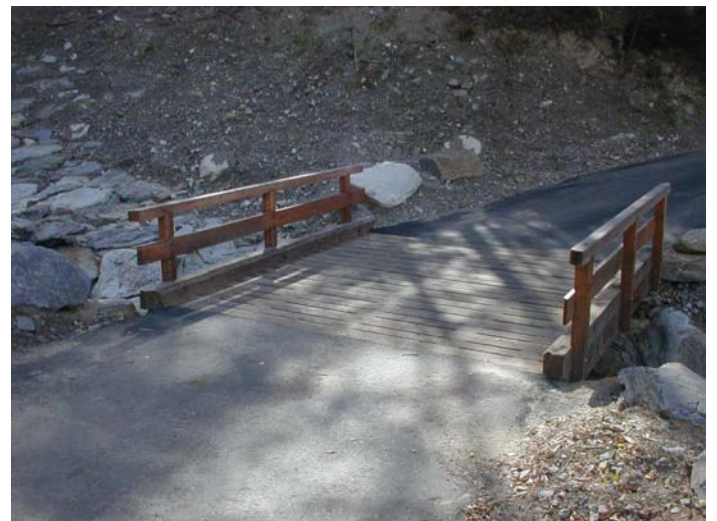
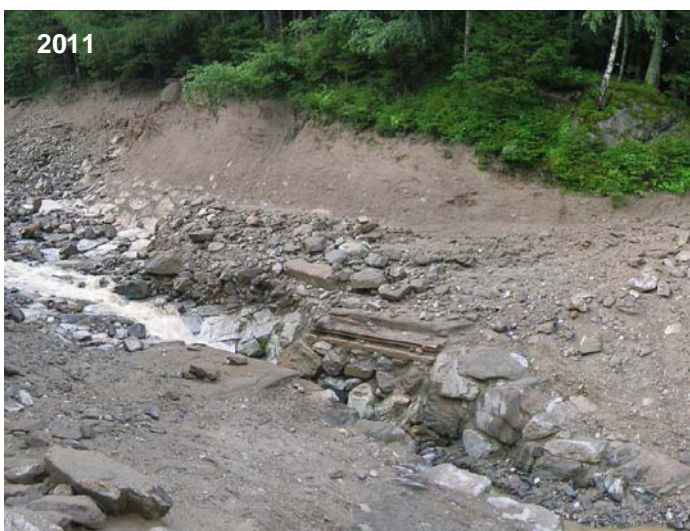
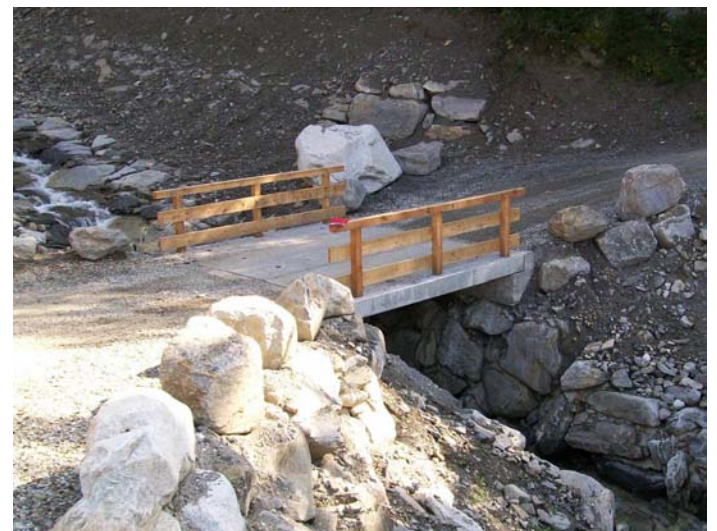
L'enorme fattore di amplificazione della portata di un evento di colata detritica rispetto alla portata ordinaria rende improponibili attraversamenti dimensionati sull'evento: molto piú ragionevole orientarsi su strutture „a perdere“ e facilmente sostituibili, a condizione che le spalle possano essere riutilizzate (in basso, nelle foto a destra, si notano i ponti realizzati a seguito degli eventi).
