Abteilung 30
Wasserschutzbauten
Sonderbetrieb für Bodenschutz, Wildbach- und Lawinerverbauung

Jahresbericht

ED30 2011

Abschlussbericht der Ereignisdokumentation 2011

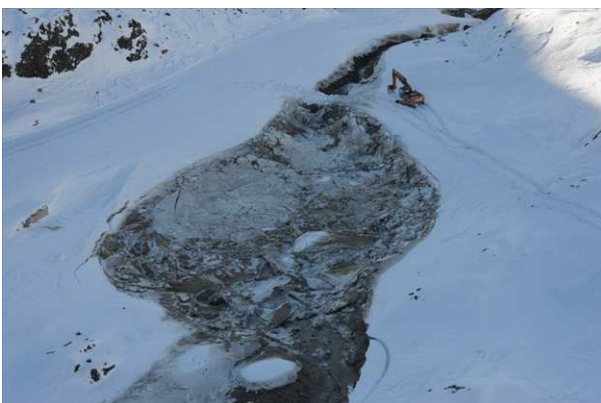
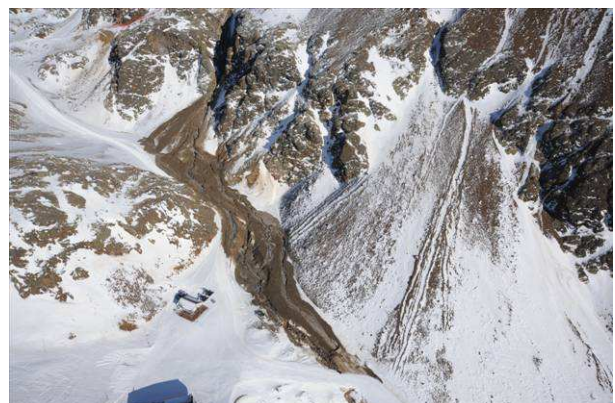
Ende Dezember hat sich ein interessantes Phänomen ereignet, definierbar als "Ausfließen eines Sees", wobei der plötzliche Ausbruch eines rückgestauten Gletschersees einen beachtlichen Murgang erzeugt hat, wie die Fotos unten zeigen:

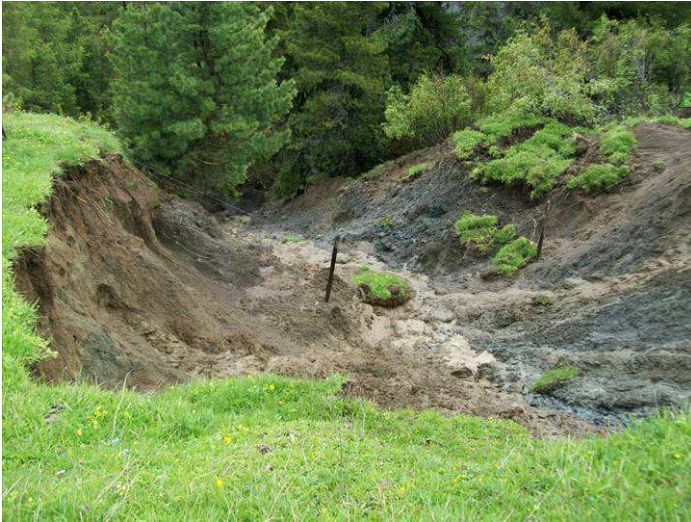
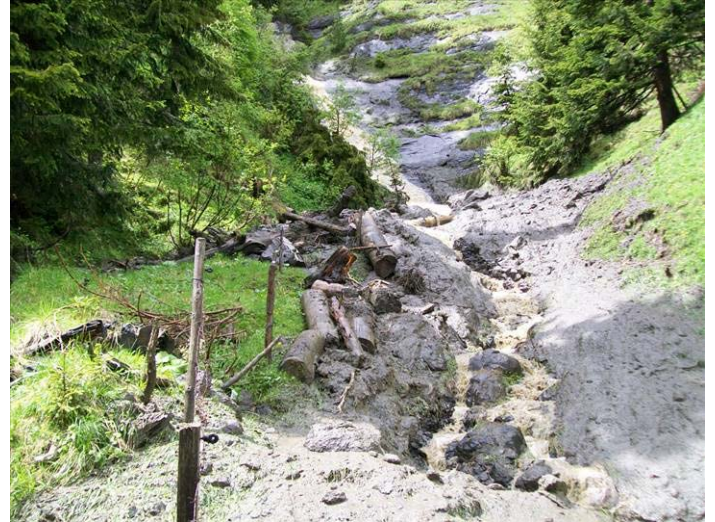
Tanötscherbach (Kastelruth) - Ereignis 2011003

Dieses Ereignis ist ein interessantes Beispiel für die Entwicklung eines „Hang-“Ereignisses zu einem „im Gewässer“. Das Lockermaterial hat sich aus einem Rutschungsanriss gelöst (Foto links), mit starker Wassersättigung, und fließt in Form eines Murganges in das talseitige Gerinne. Das sind die klassischen Formen und Prozesse bei der Entwicklung der alpinen Landschaft mit Moränensedimenten – flachgründige Rutschungen, Erosionen und Murgänge, die sehr langsam die Neigungen der Böschungen und der Einhänge zurücknehmen.

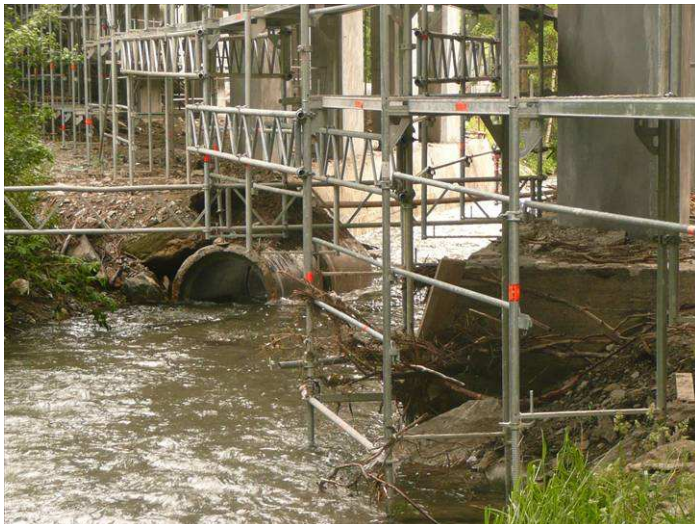
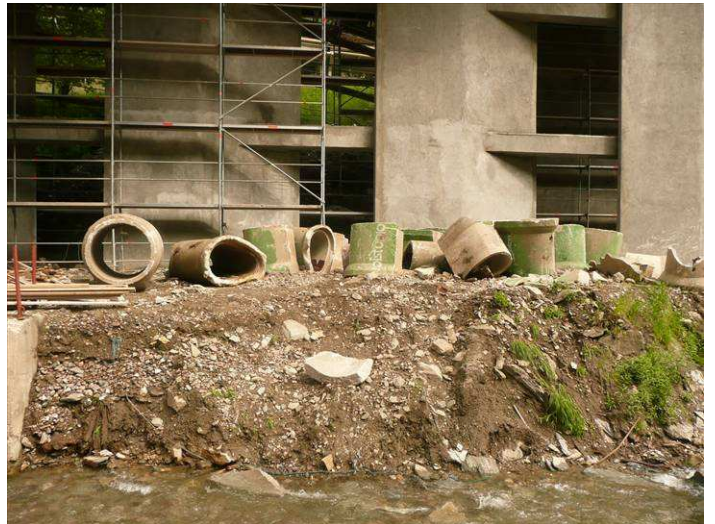
Fluss Eisack (Brenner) - Ereignis 2011008

Sämtliche Aktivitäten in den Gerinnen, in diesem Fall eine Brückenbaustelle, müssen die hydraulischen Situationen bei den möglichen Hochwasserereignissen berücksichtigen; eine korrekte Planung garantiert nicht nur die Sicherheit der Baustelle, sondern verhindert zugleich eventuelle Auswirkungen talseitig. Die Inspektionsaktivitäten erweisen sich in diesen Fällen als wesentlich.

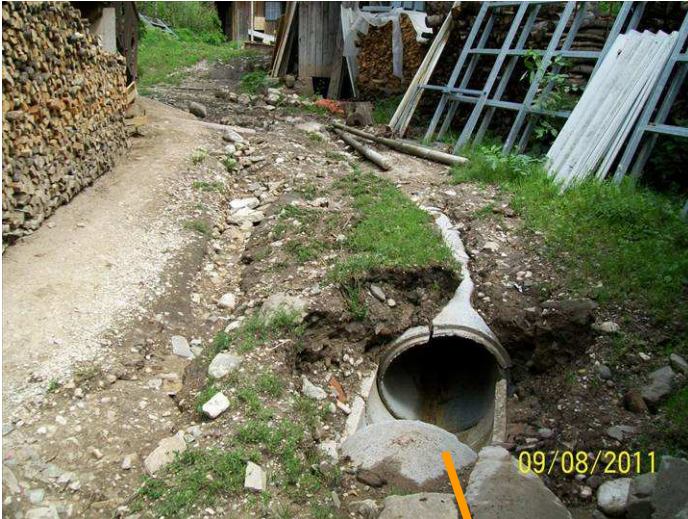
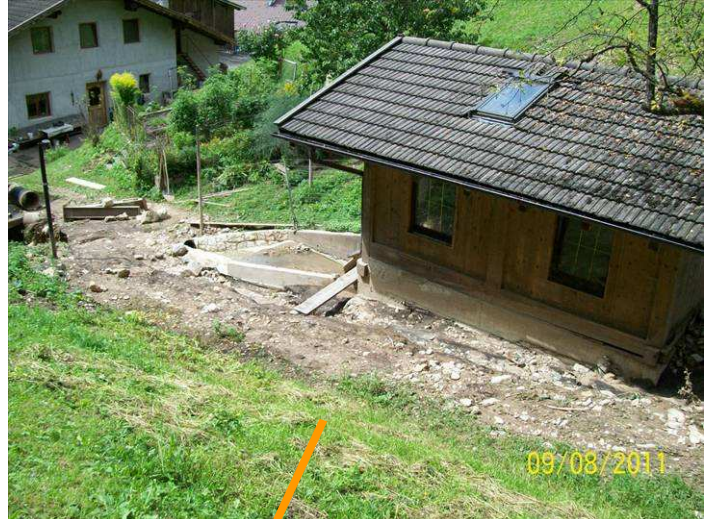
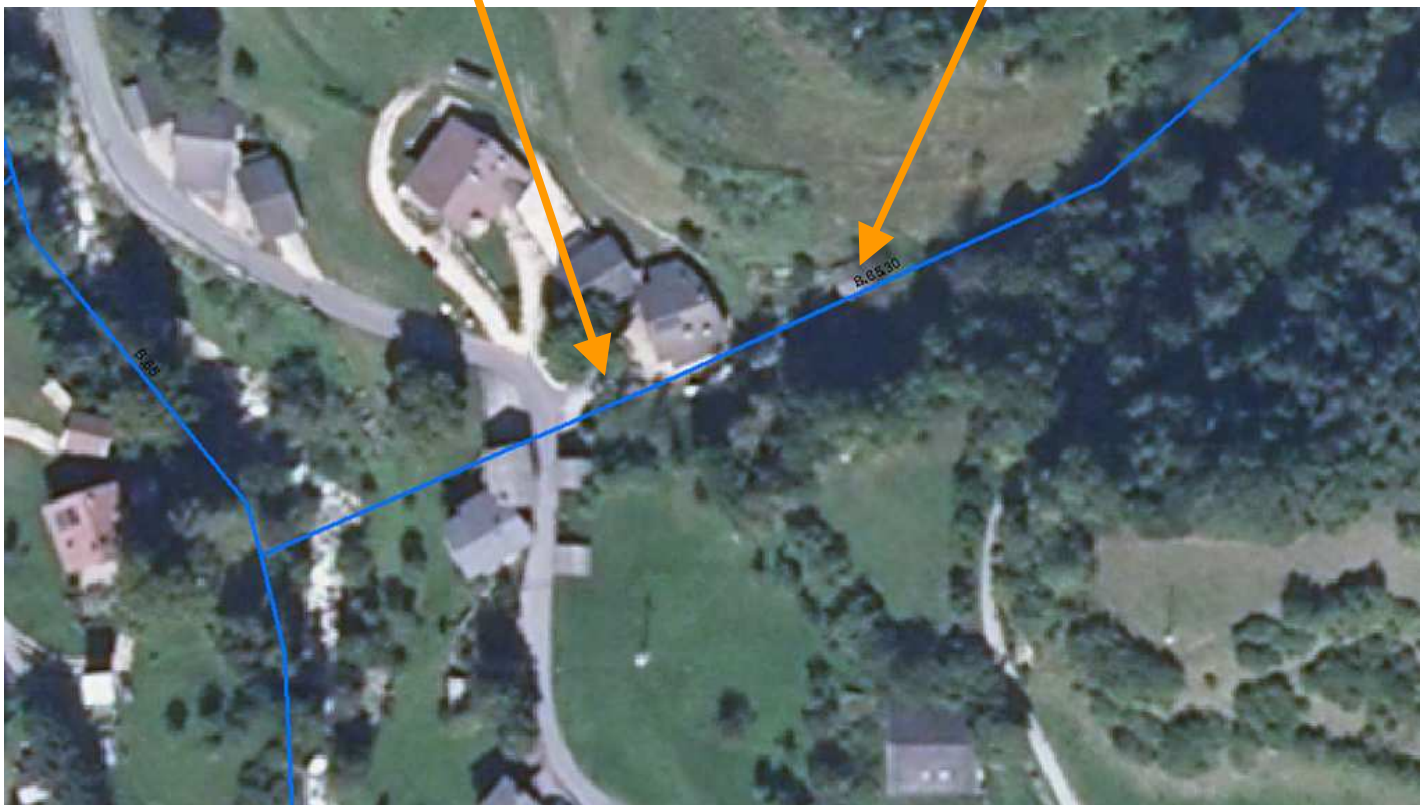
St. Katarinabach (Völs am Schlern): Ereignis 2011032

In den dünn besiedelten Gebieten wird die Gefährlichkeit der kleinen Gewässer oft vergessen oder unterschätzt: Verrohrte Bäche und unbesonnene Landnutzungen können Schäden und Unannehmlichkeiten hervorrufen. Zumindest an den demanialen Gewässern kann der Bannstreifen nicht nur ein störendes Normwerk sein, sondern muss zu einem „kulturellen“ Konzept entwickelt werden, in dem sich der Mensch an den Wasserlauf anpasst und nicht umgekehrt.

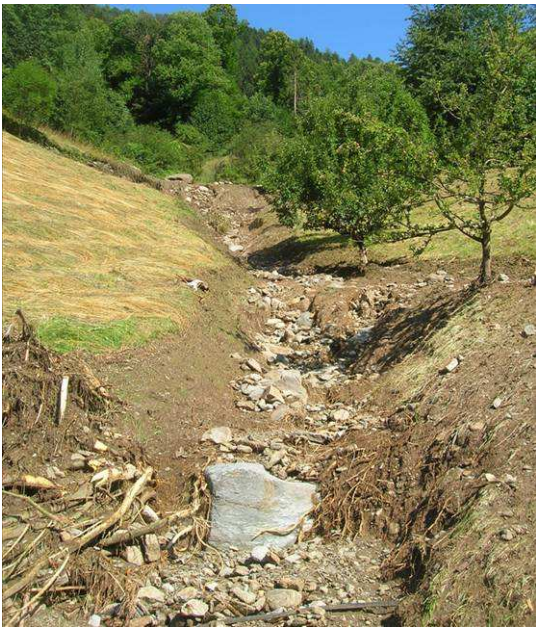
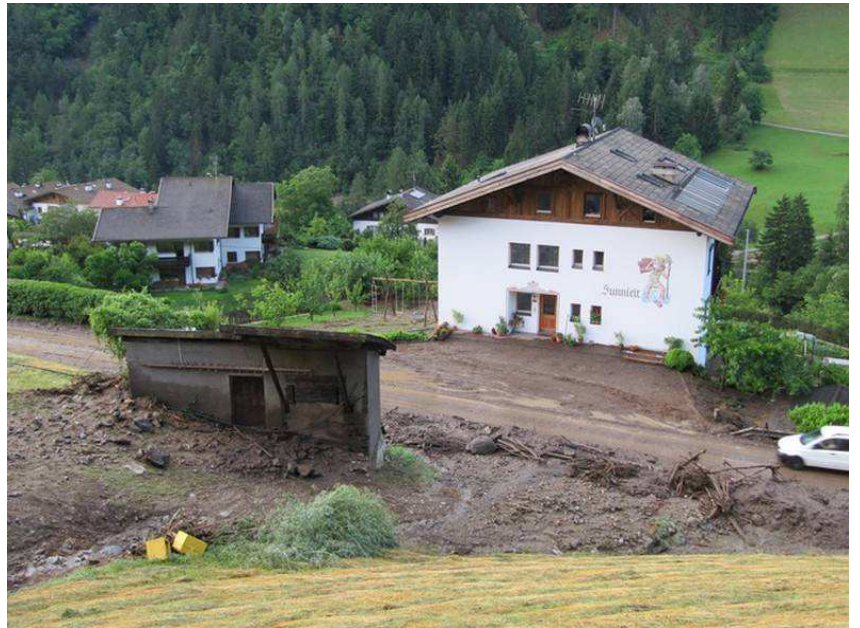
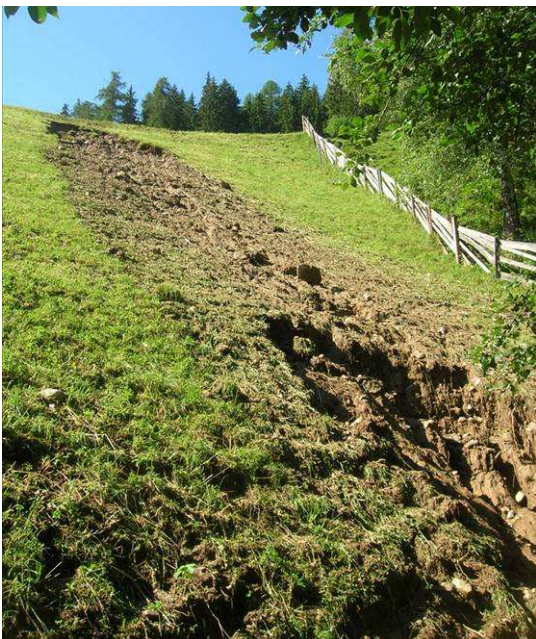
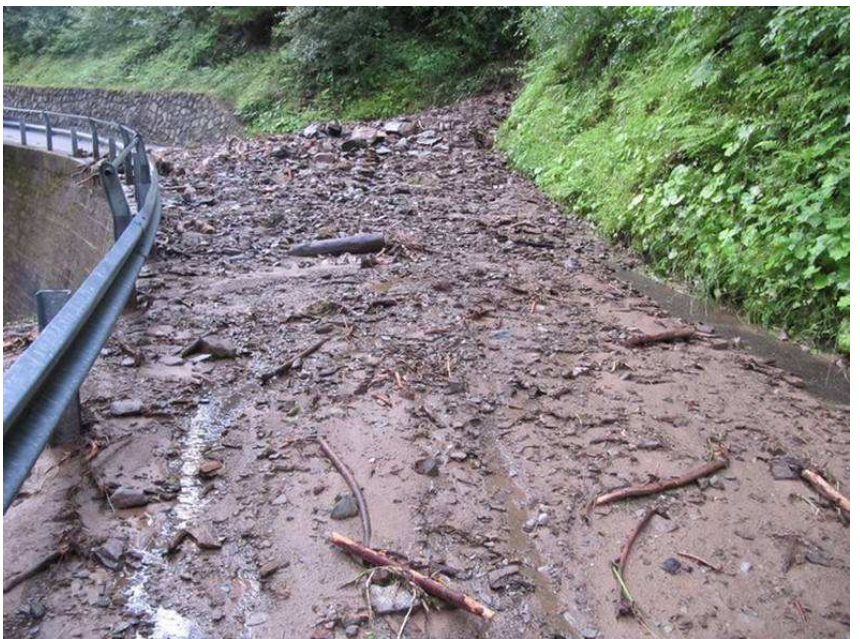
St. Pankraz: Ereignisse 2011014 und 2011016

Außergewöhnlich intensive und lokale Niederschlagsereignisse verändern die Geographie des Gewässernetzes, indem sie „ruhende“ Abflusslinien reaktivieren. Im ersten Fall hat die Station einer alten Materialseilbahn das Material glücklicherweise umgeleitet, bevor es bedeutende Schäden am talseitigen Haus anrichten konnte.

Im zweiten Fall erkennt man wie sich der Auslöser des Murganges in einer steilen Wiese befindet (Hangmure), wobei wahrscheinlich der bergseitige Wirtschaftsweg das Wasser konzentriert hat.

Es besteht das konkrete Risiko, dass solche Situationen in sehr kleinen Einzugsgebieten ohne geschichtliche Informationen der Gefahrenzonenplanung entgehen. Andererseits wäre die flächendeckende Feststellung und Analyse der möglichen Gefahren mit diesem Detaillierungsgrad aus sicherheitstechnischer Sicht irreführend und ökonomisch nicht tragbar.

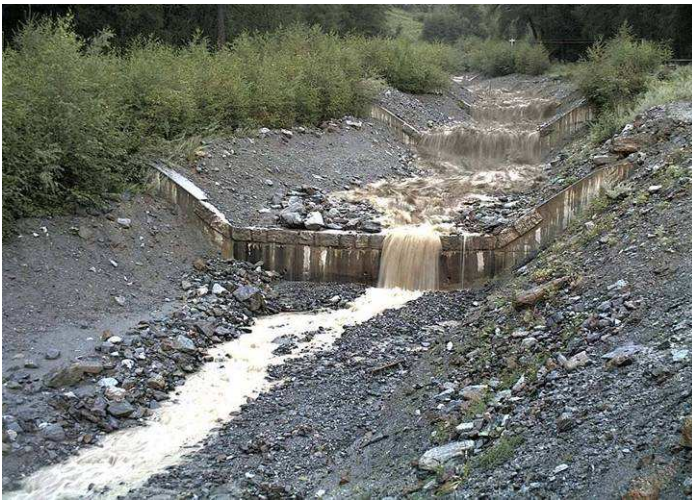
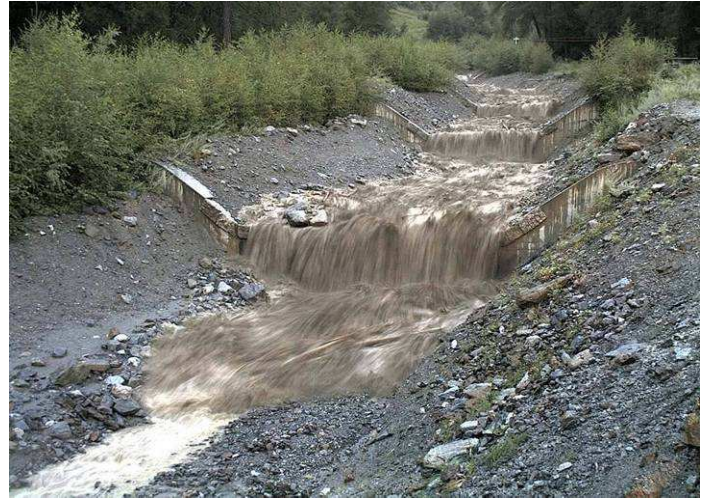
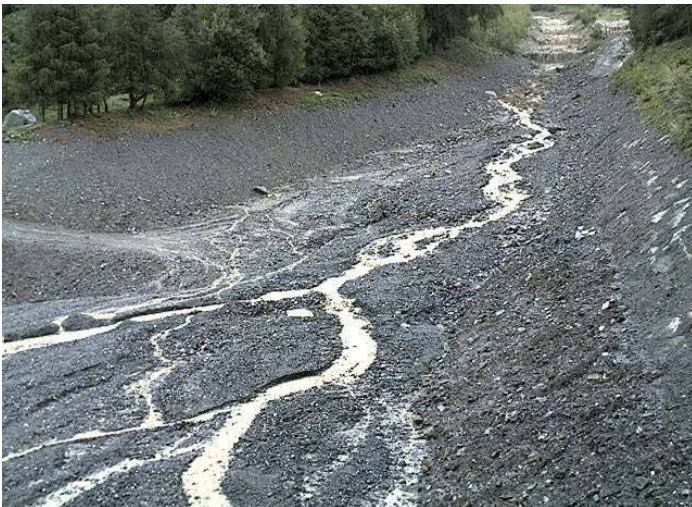
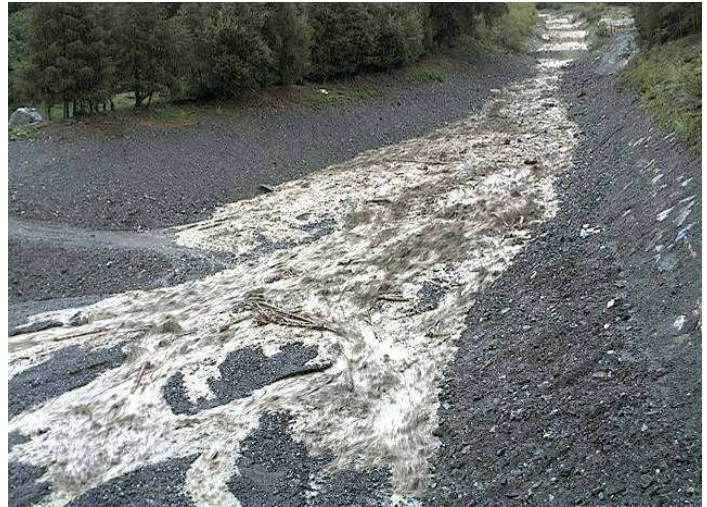
Gadriabach (Laas): Ereignis 2011033

Im April 2011 wurde das Überwachungssystem für Murgänge im Einzugsgebiet der Bäche Gadria und Strimm in Zusammenarbeit mit dem Zivilschutz in Betrieb genommen. Es wurden nur 2 Ereignisse kleinerer Natur registriert, mit denen die Instrumente und Videokameras getestet werden konnten. Beim Ereignis Gadriabach konnten 3 einzelne Schübe mit unterschiedlicher Materialzusammensetzung deutlich erkannt werden. Die Videoaufnahmen (unten 4 screenshots an 2 verschiedenen Punkten) erlauben eine Übersicht zur Dynamik des Ereignisses und zum Verhalten der Schutzbauten. Die Messdaten dienen außerdem der wissenschaftlichen Forschung.

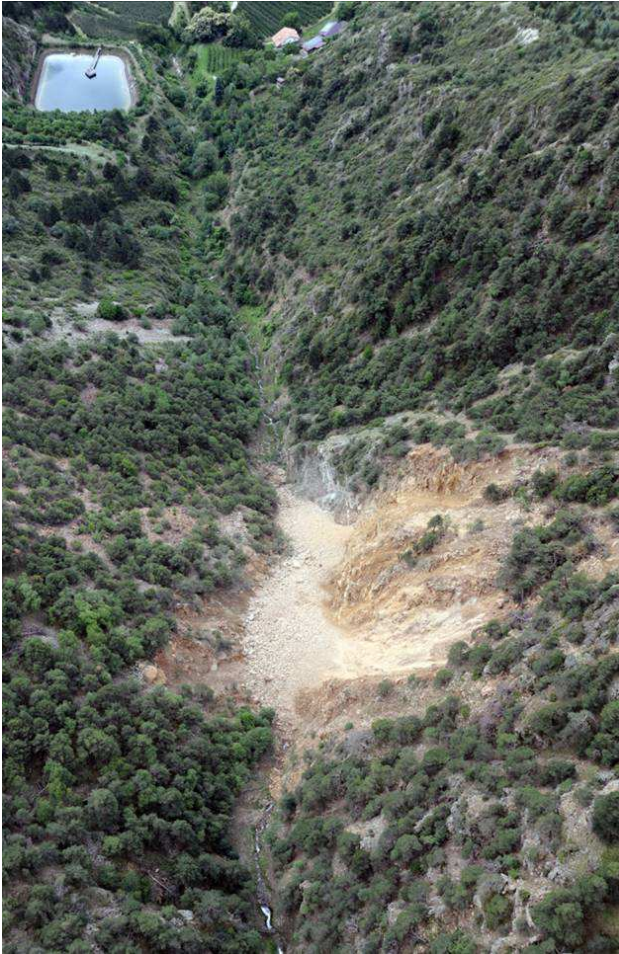
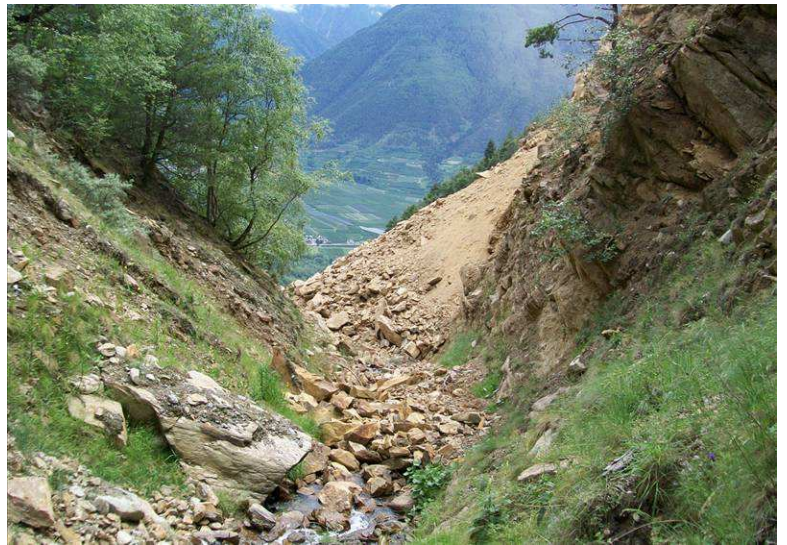
Vezzanerbach (Schlanders): Ereignis 2011005

Die Felsrutschung in den Vezzanerbach (10. Juni, 50.000 m³) ist ein weiteres Beispiel für die Interaktion zwischen Massenbewegungen aus den Hängen und den Wassergefahren. Diesmal entwickelt sich die Rutschung nicht direkt in einen Murgang, sondern bleibt als „ruhendes“ Sedimentvorkommen liegen. Die hohe Durchlässigkeit des abgelagerten Materiales erlaubt den regulären Abfluss unter normalen Bedingungen; ein eventueller Murgang, als relativ häufiger Prozess in diesem Einzugsgebiet, könnte hier weiteres Material aufnehmen und so die Magnitude des Ereignisses verstärken. Auf alle Fälle ist eine Überwachung der Situation angebracht, um die Entwicklung verfolgen zu können.

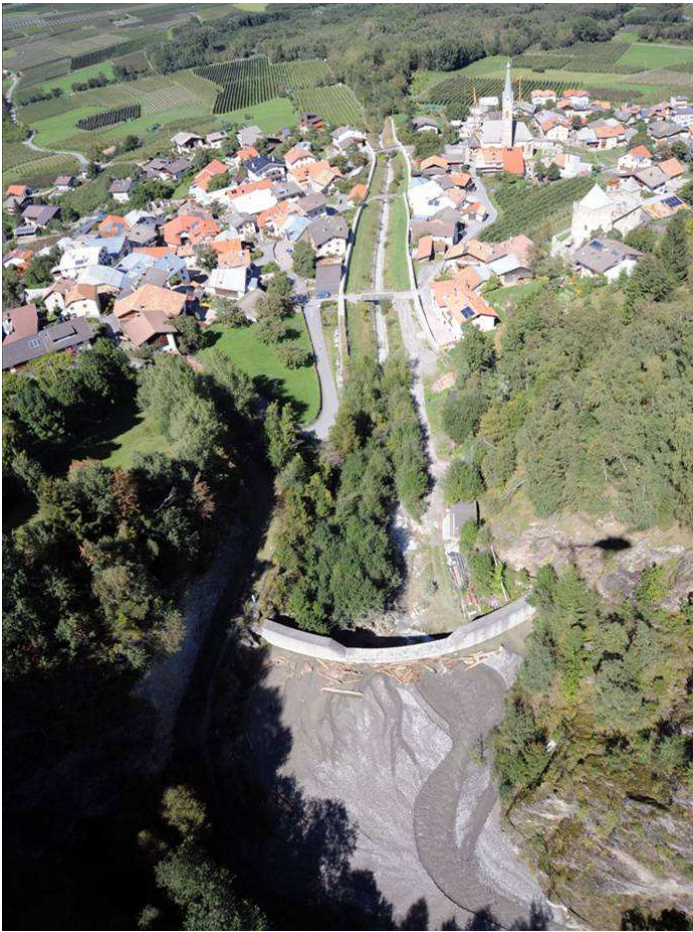
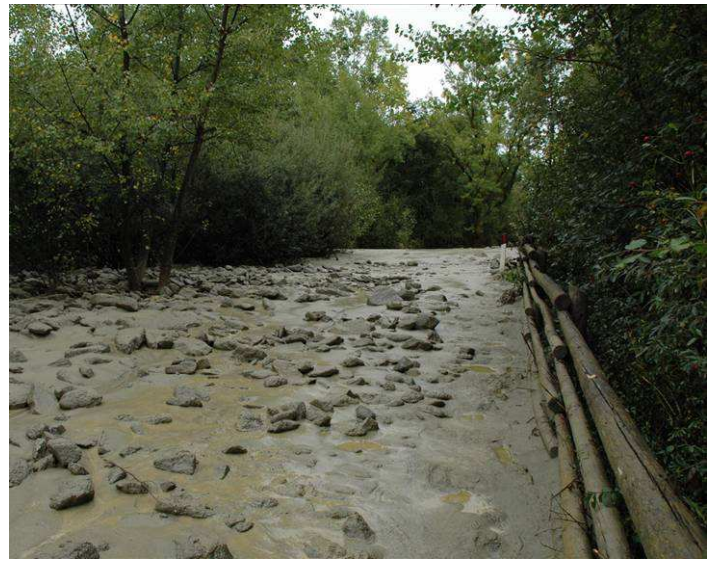
Tschenglserbach (Laas): Ereignis 2011051

Der Tschenglserbach ist ein Paradebeispiel für den Schutz einer Ortschaft vor Murgängen. Normale Ereignisse wie jenes am 5. September verursachen kaum Schäden, nur eben die Unterbrechung des Radweges im talseitigen Biotop. In Zukunft könnten die Erkenntnisse aus dem nahe gelegenen Gadriabach genutzt werden für neue Strategien bezüglich des Restrisikos auf der Grundlage von vertrauenswürdigen Überwachungs- und Alarmsystemen. Insbesondere könnten die Schutzbarrieren an den Brücken des Dorfes automatisch aktiviert und eine Warnampel am Radweg installiert werden.

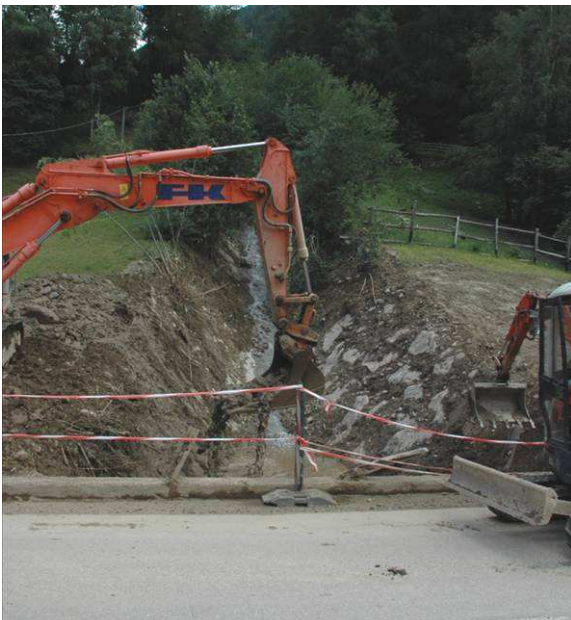
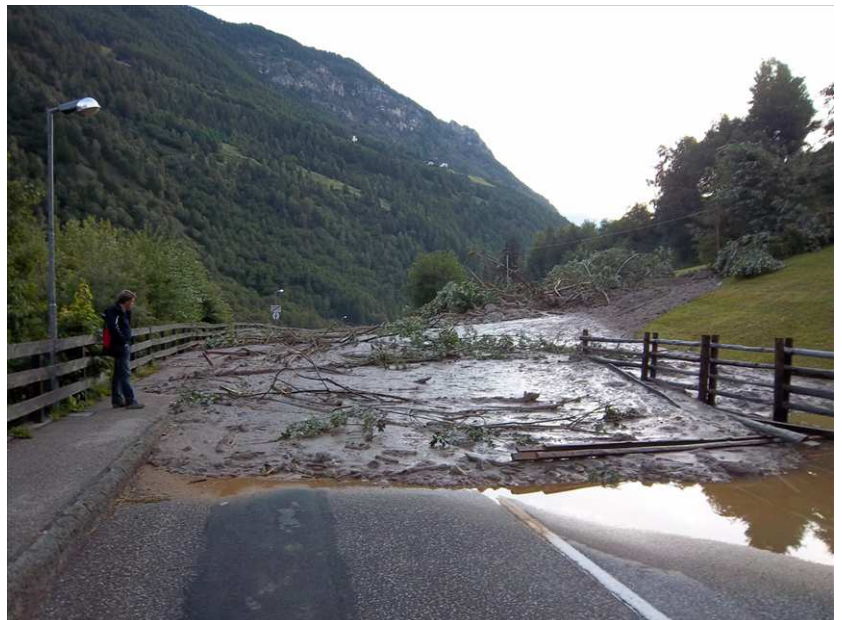
Ennewasserbach (Martell): Ereignis 2011017

Im Martelltal überquert die Landesstraße zahlreiche Murgangerinne, die in den letzten Jahren viele Unterbrechungen und Schäden verursacht haben. In jenen Fällen, wo der Bau von Ablagerungsbecken bergseitig der Überquerungen ökonomisch oder technisch nicht möglich ist, wäre es sinnvoll, Maßnahmen zu untersuchen, um die abgelagerten Volumina auf der Fahrbahn zu vermindern, so dass leichter geräumt werden kann und sich die Kosten vermindern. Weiters könnten die Studien an den Überwachungsprojekten helfen, Alarmsysteme zu entwickeln, um schwere Unfälle zu verhindern.

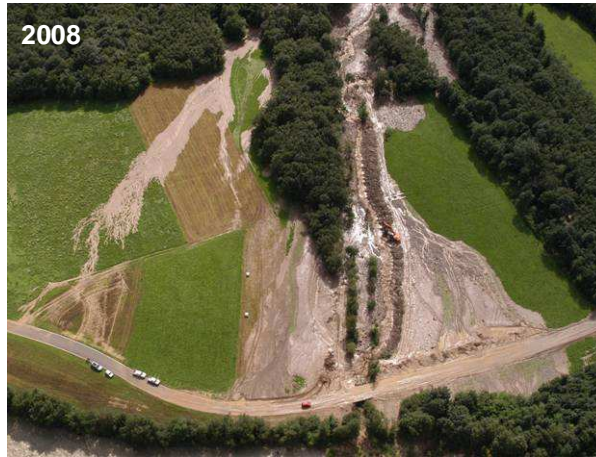
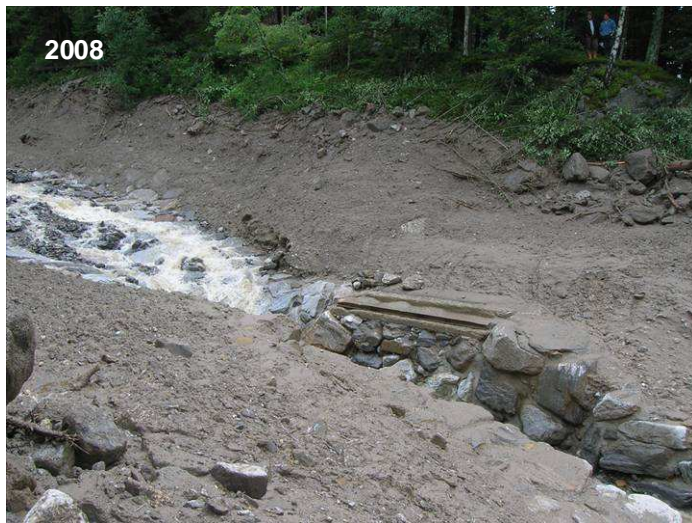
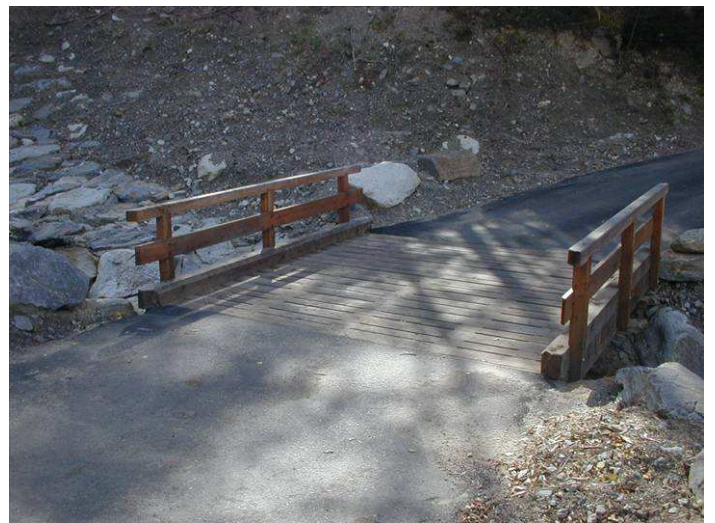
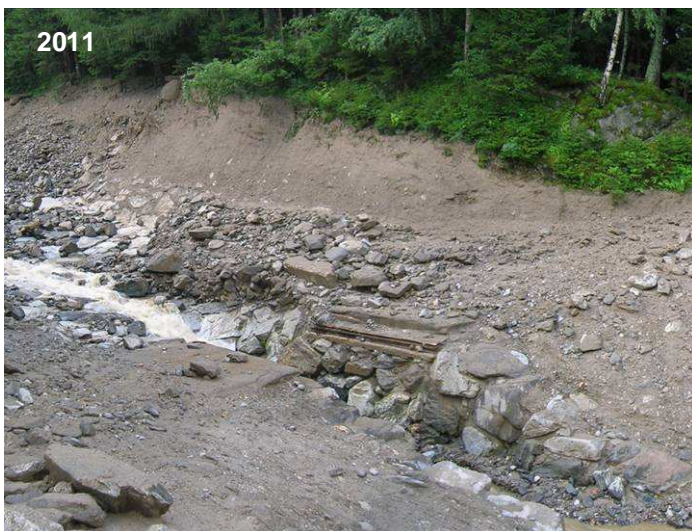
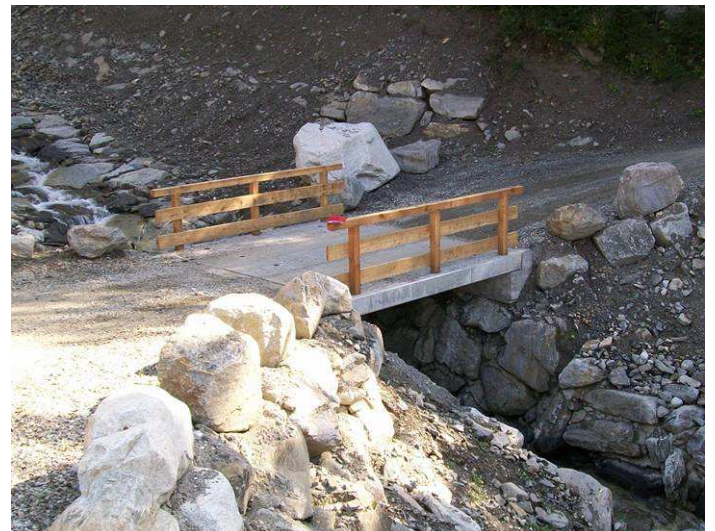
Walburgbach (Sand in Taufers): Ereignis 2011019

Das Einzugsgebiet des Walburgbaches (4,7 km²) ist im Kopfbereich durch eine ausgedehnte Sedimentproduktion gekennzeichnet (Foto unten links), die sich in einem äußerst steilen Gerinne sammelt; das macht den Bach sehr gefährlich und der Murkegel ist geschichtlich als besiedelungsfeindlich bekannt.

Der enorme Verstärkungsgrad eines Murganges gegenüber des normalen Abflusses macht eine Dimensionierung von Übergängen schlichtweg unmöglich: Da ist es sinnvoller, leicht ersetzbare „Wegwerf“-Strukturen einzusetzen, erst recht, wenn die Schulterbauwerke wieder verwendet werden können (auf den Fotos rechts unten erkennt man die nach den Ereignissen wieder erbauten Brücken).
