Gefahrenprüfung gemäß DLH 05.08.2008 – Nr. 42, Art. 10  
Verifica pericolo idrogeologico ed idraulico secondo DPP  
05.08.2008 – Art. 10

Änderung des Bauleitplanes - Eintragung einer Zone für  
öffentliche übergemeindliche Einrichtung – „Hinterrigger“  
Modifica del P.U.C. – inserimento di una zona per attrezzature  
colletive sovracomunali – “Hinterrigger”

Vahrn | Varna

## Gefahrenprüfung – Verifica pericolo

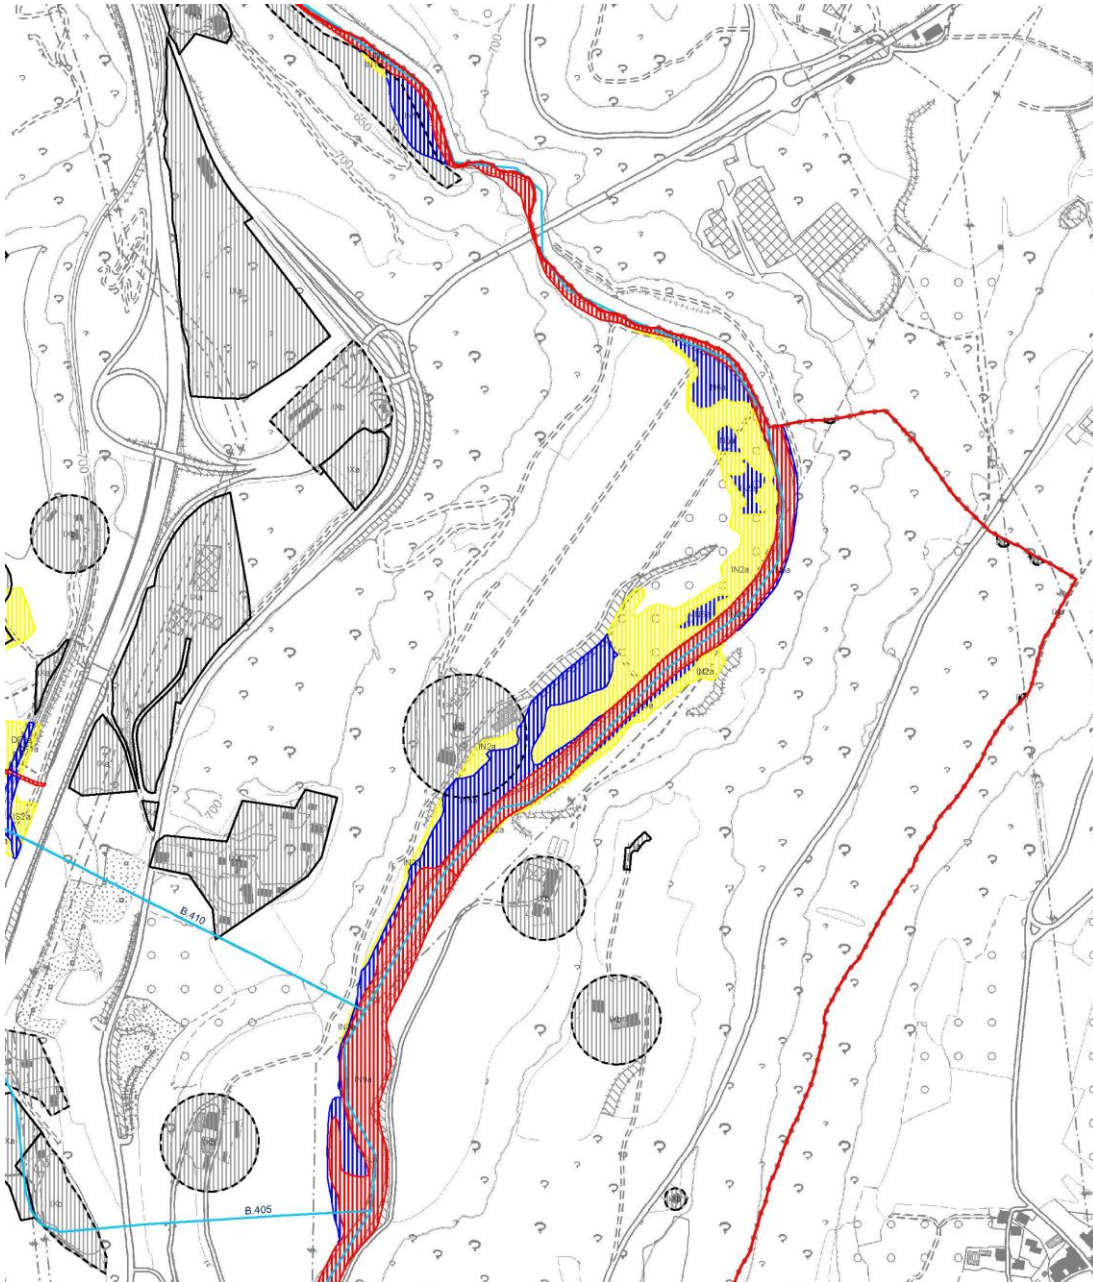
Auszug GFZ plan – Wassergefahren

Aktuell befinden sich das orografisch rechte Eisackufers und gleichzeitig der Randbereich Materialdeponie in einer Zone mit mittlerer bzw. hoher Gefahr.

Attualmente, la sponda orografica destra del fiume Isarco e contemporaneamente il limite del deposito di materiale, si trovano in una zona di pericolo medio-elevato.

Durch die neue Geländemodellierung der Aufschüttungen und unter der Einhaltung eines Schutzstreifens von 10 m vom Ufer des Eisacks wird die Sicherheit gewährleistet.

Das Ausführungsprojekt der Deponie muss dem zuständigen Landesamt zur Genehmigung vorgelegt werden.

Con il nuovo rimodellamento del terreno ottenuti con la realizzazione di rilevati, nonché mantenendo la fascia di rispetto di 10 m dalla sponda del fiume Isarco, si garantisce la sicurezza del sito.

Il progetto esecutivo del deposito deve essere sottoposto al servizio provinciale competente per l'autorizzazione.

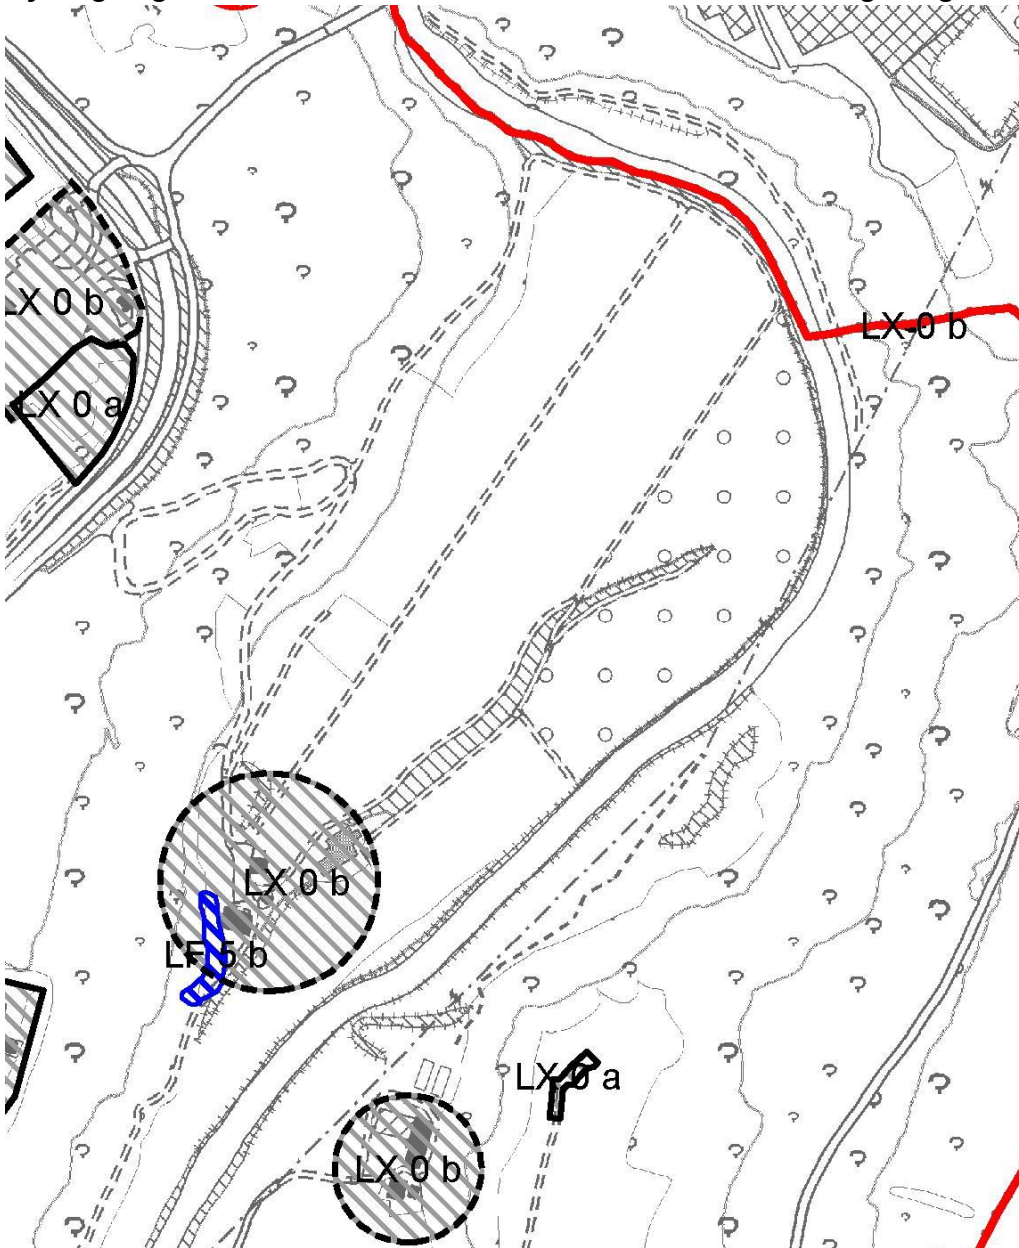
Auszug GFZ plan – Geologische Gefahr

Das betreffende Gebiet wurde nicht vertiefend untersucht.

La zona in oggetto non è stata indagata approfonditamente.

Im Zuge der Genehmigungsplanung bei der Errichtung von Bauten muß eine vertiefende Kompatibilitätsprüfung gemäß BLR 989 vom 13/09/2016 Punkt C2 Buchstabe C durchgeführt werden

In occasione del piano di approvazione per la realizzazione delle opere dovrà essere eseguito uno studio di compatibilità approfondito, secondo il D.G.P. del 13/09/2016 Punto C2 Capitolo C.
