Informationen zum Asbest

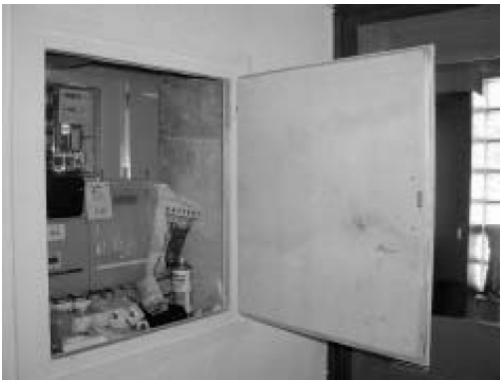
Sicherungskasten mit asbesthaltiger Brandschutzplatte an der Innenseite der Tür.

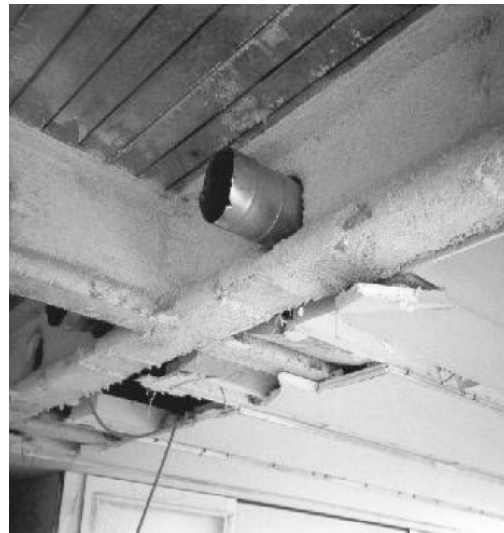
Spritzasbest an einer metallischen Tragkonstruktion.

Asbest wird in verschiedenen Formen verwendet; die gängigsten sind: **Spritzasbest** (mit 60% bis 100% Asbestanteil) wurde in Vergangenheit vorwiegend als Feuer hemmendes Material in Gebäuden und Industrieanlagen (für die Behandlung von Eisenträgern), als Schallisolierung und als Isoliermaterial für Kühlzellen verwendet.

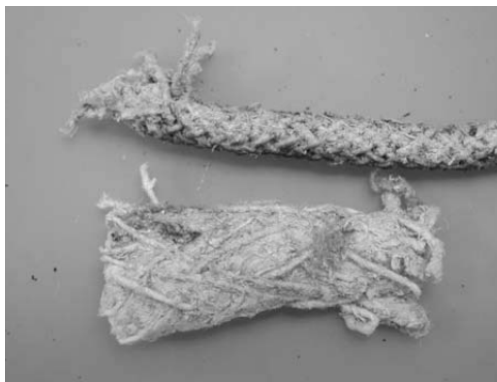
Asbestschnüre. Verwendung zur Abdichtung an brandgefährlichen Stellen.

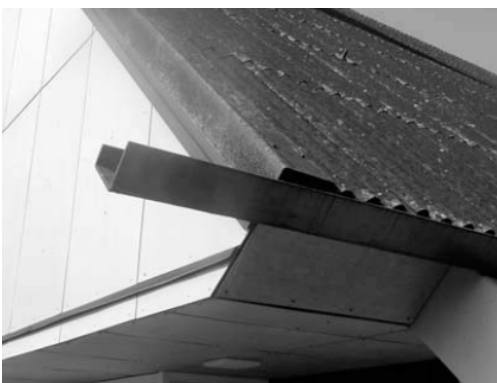
Asbestzement-Wellplatten.

Produkte aus **Asbestzement** enthalten einen Asbestanteil unter 15%, welcher außerdem stark gebunden ist. Asbestzement wurde für die Herstellung von Rohren, Dachwellplatten, Platten, usw. verwendet.

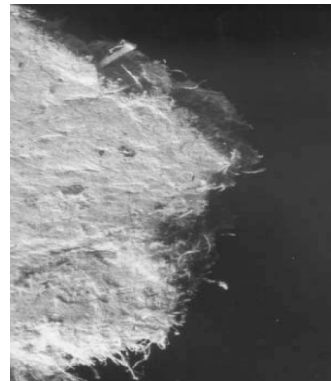
Asbestpappe.

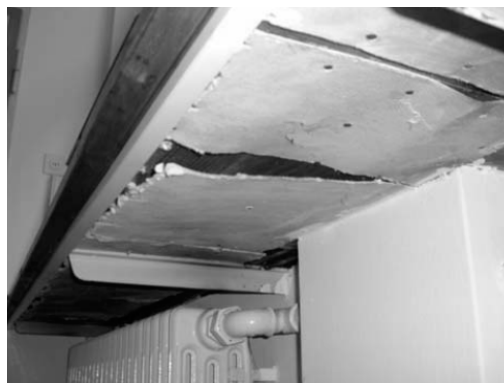
Frei zugängliche Asbestpappe an Fensterbrettuntersichten.

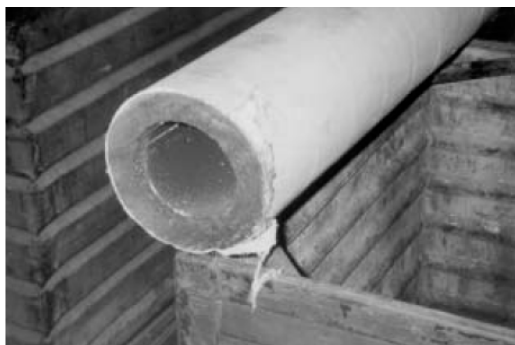
Asbesthaltige Rohrisolation.

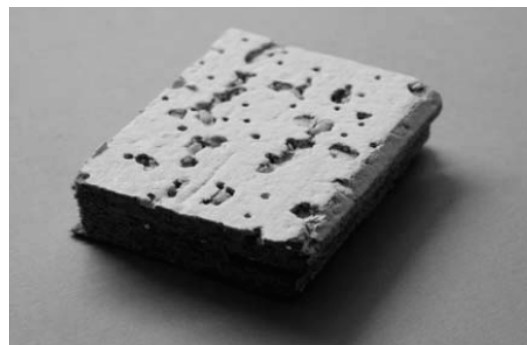
Teil einer asbesthaltigen Akustikplatte.
