Fachgutachten zum Schutzgut Landschaft

Speicherbecken in Aicha
Natz-Schabs

Bodenverbesserungskonsortium Aicha
I-39040 Natz-Schabs

IN-12-560
Bozen, am 27.02.2015

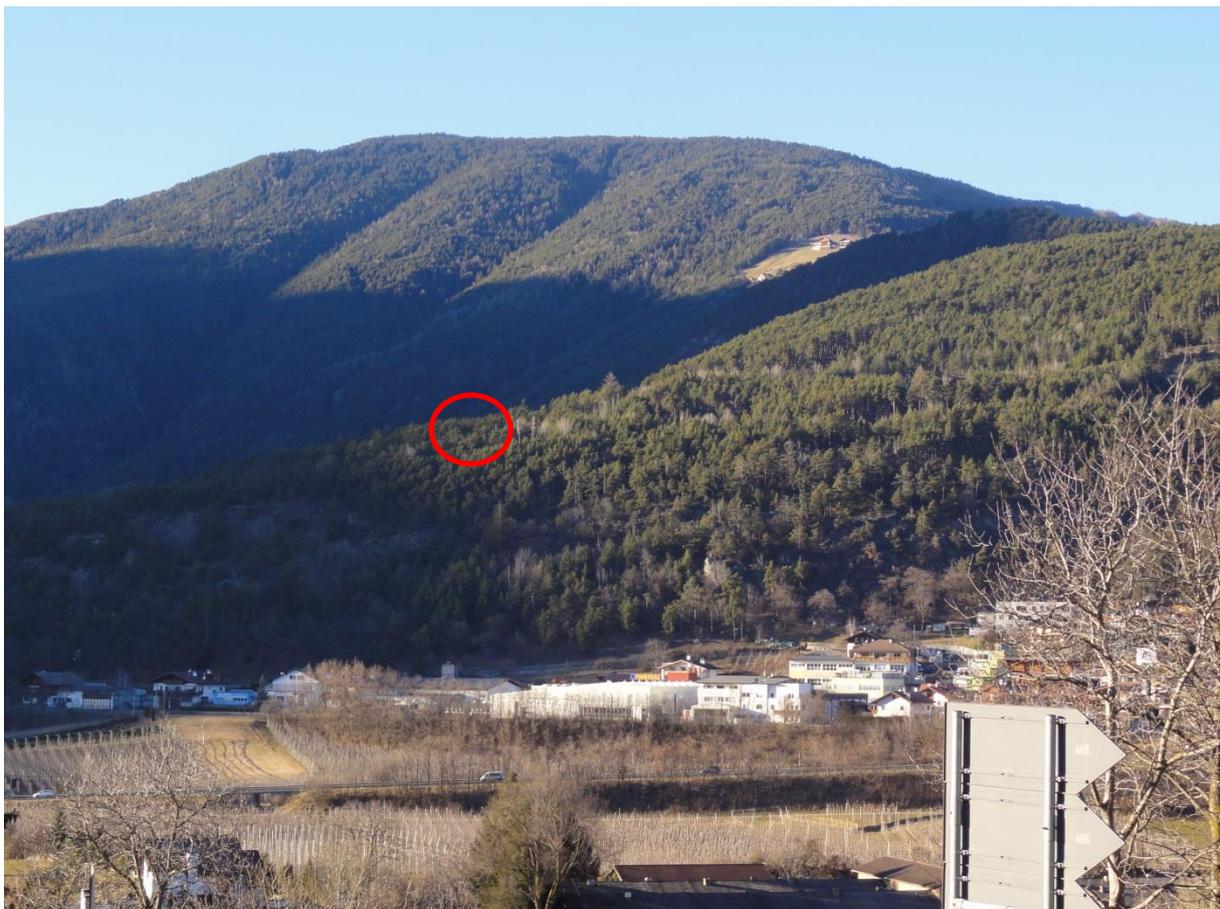
Abbildung 2 Sichtbarkeit des Eingriffes von der Industriezone Schabs aus gesehen

Die Industriezone Schabs liegt ca. 1.150m entfernt somit ist der Eingriff in die Sichtbeziehungen als sehr gering einzustufen, außerdem ist das Areal nur aus einigen wenigen Stelle zwischen den Gebäuden zu erkennen, wo freie Sicht herrscht. Zudem ist eine Industriezone nicht als ein sensibles Gebiet einzustufen.

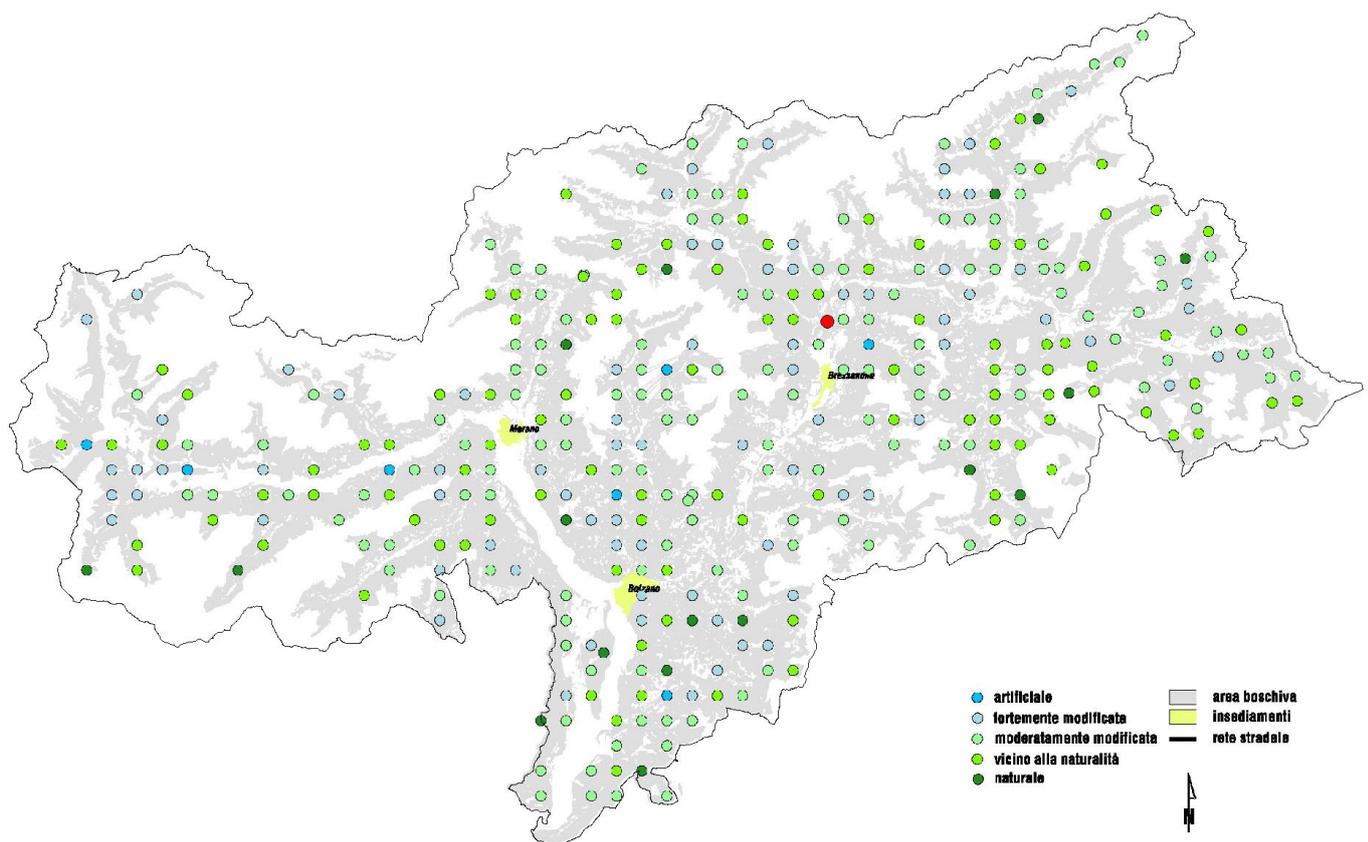
Abbildung 4 Hemerobiekartierung 1997, Amt für Forstplanung, Autonome Provinz Bozen – Südtirol

Bei einer Hemerobiestudie des Amtes für Forstplanung im Jahre 1997 wurden die vorhandenen Forstinventurpunkte verwendet. Die beiden nächstgelegenen Punkte befinden sich ca. 1,5 und ca. 2,5km entfernt. Diese beiden Punkte wurden als mäßig beeinflusst eingestuft, wobei diese die Stufe 3 von 5 Hemerobiestufen ist. Als Hemerobie bezeichnet man den Grad der menschlichen Beeinflussung auf die natürlichen Ökosysteme. Diesbezüglich wird die eigenen Einschätzung bestätigt, dass der Wald im untersuchten Eingriffsbereich ebenfalls als mäßig anthropogen beeinflusst eingestuft werden kann.

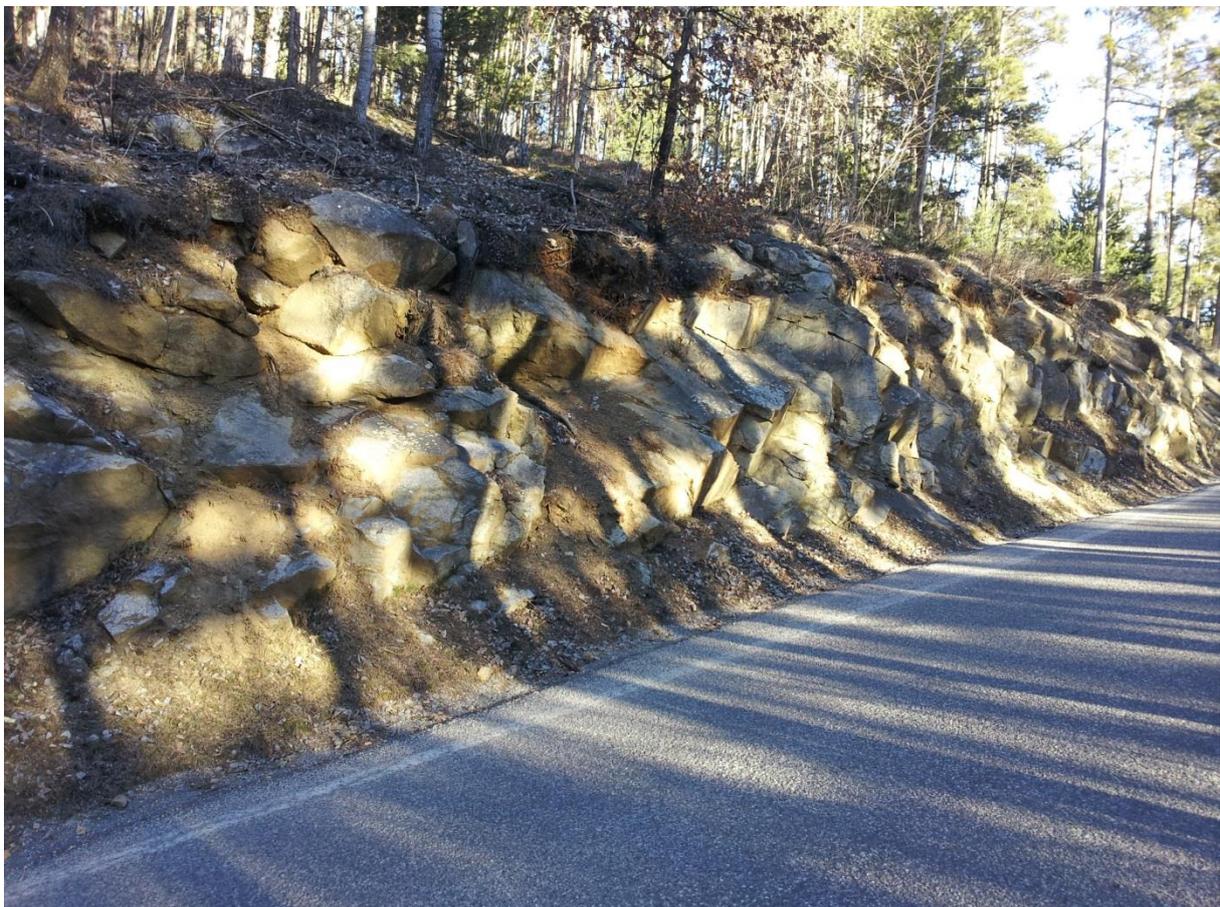
Abbildung 5 Granitaufschluss direkt an der Fahrbahn

Einzig die hervorstehenden Granitfelsen direkt nach der ersten Kehre der Landesstraße sind hier erwähnenswert und sollten möglichst erhalten bleiben. Die Felsen direkt neben der Fahrbahn heben sich kontrastreich vom umgebenden Wald ab.

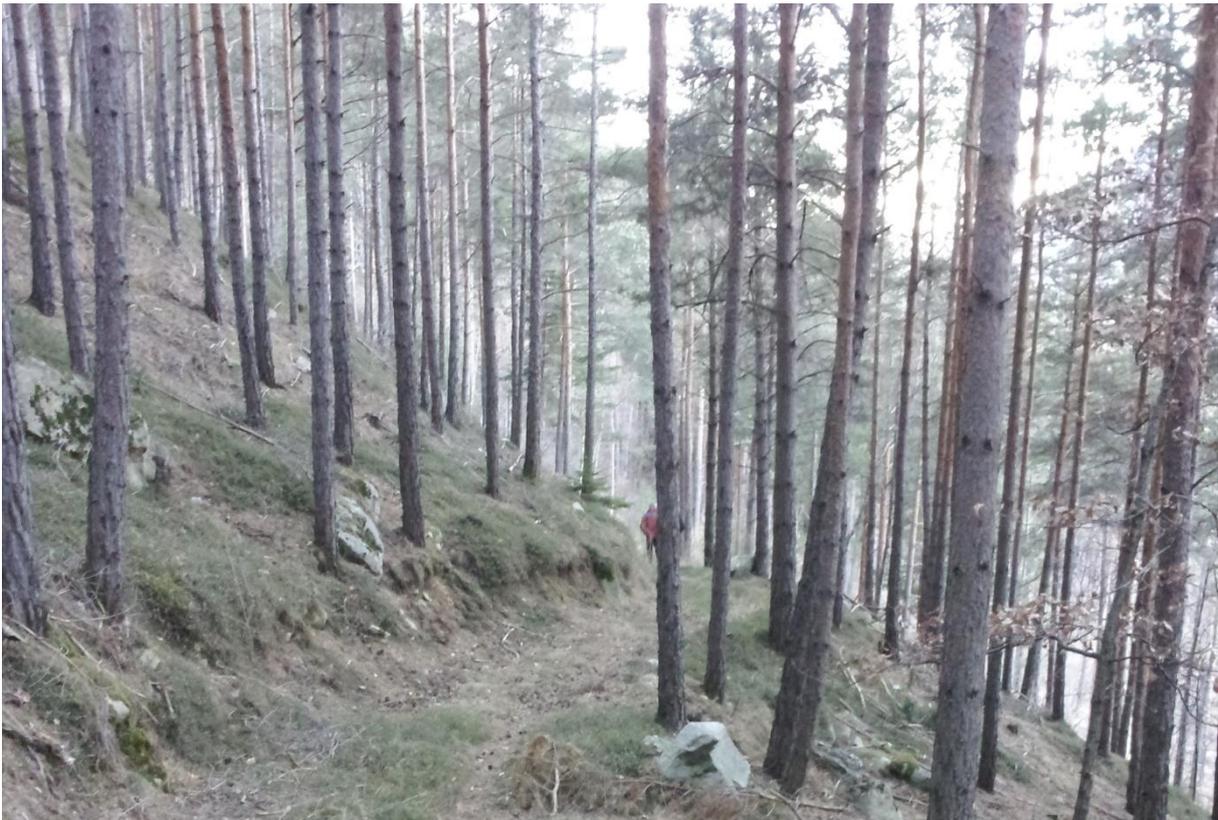
Abbildung 8 Ein steilerer Abschnitt im unteren Bereich des Hangrückens knapp oberhalb der LS94

Das Areal weist morphologisch gesehen keine große Vielfalt auf. Die geplante Leitungstrasse verläuft über einen Hangrücken westlich des Ochsenhügels mit Neigungen von ca. 20-60%. Die obere Hälfte des Hanges bis zu einer kleinen Anhöhe, über welche die Hochspannungsleitung verläuft, weist generell niedrigere Neigungen von ca. 15-25% auf. Der untere Abschnitt verläuft steiler mit Neigungen von 50 bis 70%. Da die Leitungstrasse generell auf dem Weg verläuft, welcher quer zur Hangneigung verläuft, wird die Leitung Großteils nur Neigungen von ca. 15-25% aufweisen.

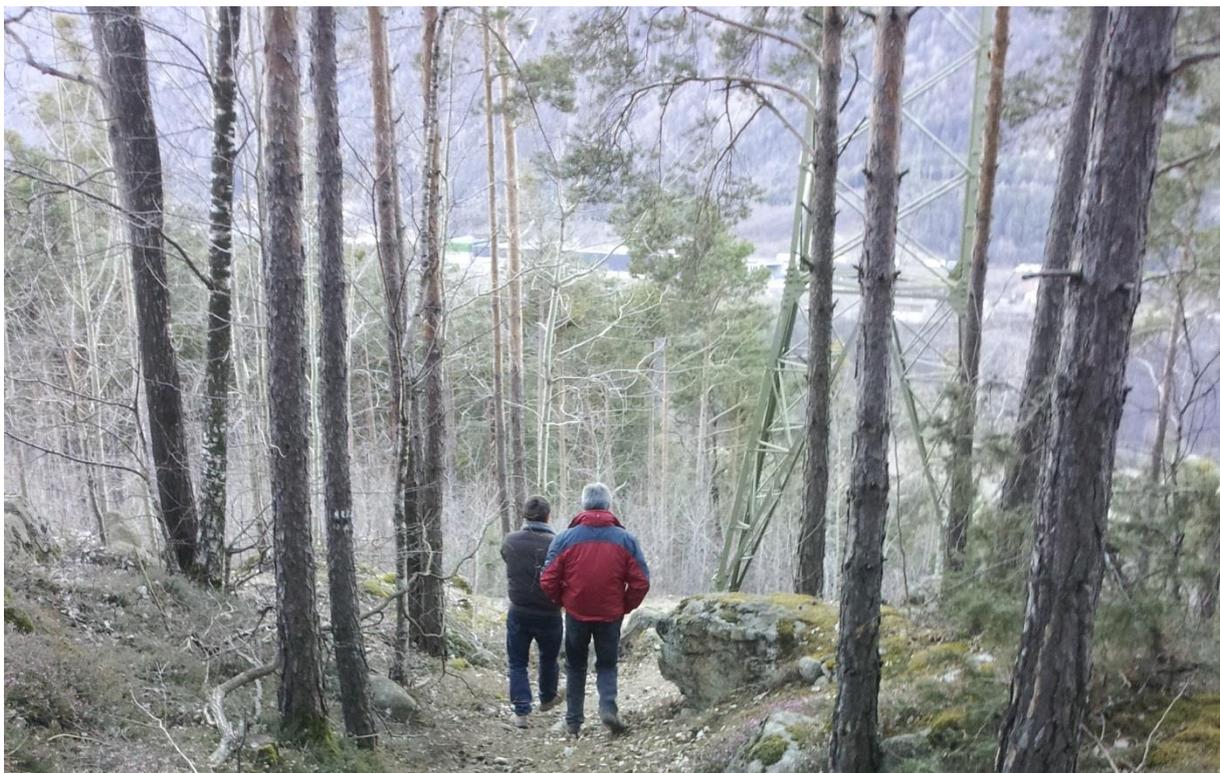
Abbildung 9 Ein Mast der Hochspannungsleitung und Freihaltestreifen

dass die natürliche Waldlandschaft durch zwei Hochspannungsleitungen mit teilweise 10m breitem Freihaltestreifen durchschnitten wird.

Demgegenüber steht jedoch die starke Zerschneidung der Waldfläche durch die Hochspannungsleitungen, welche die natürliche Vegetation dauerhaft beeinträchtigt. Bezüglich der Hemerobiestudie kann davon ausgegangen werden, dass der Wald im Eingriffsbereich ebenfalls als mäßig anthropogen beeinflusst eingestuft werden kann.

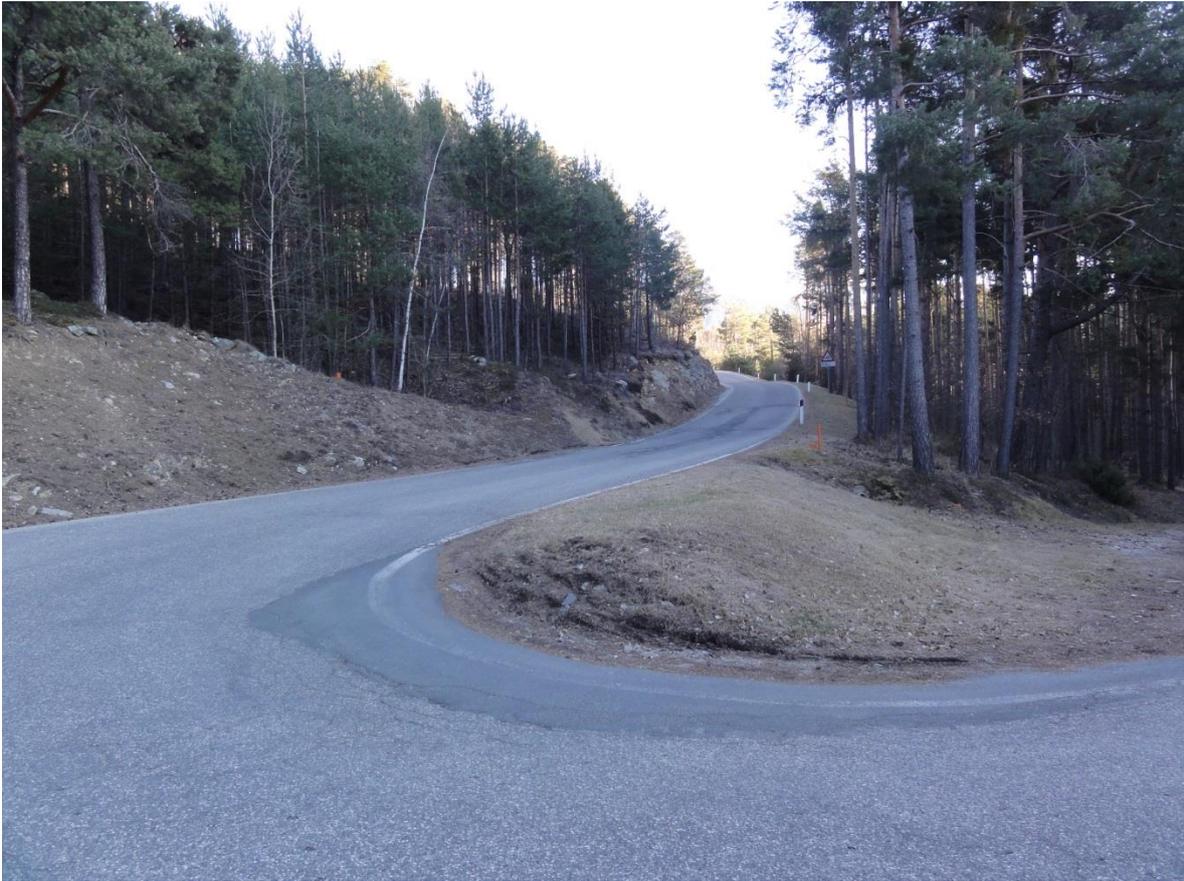
Abbildung 19 Querung der Landesstraße 151

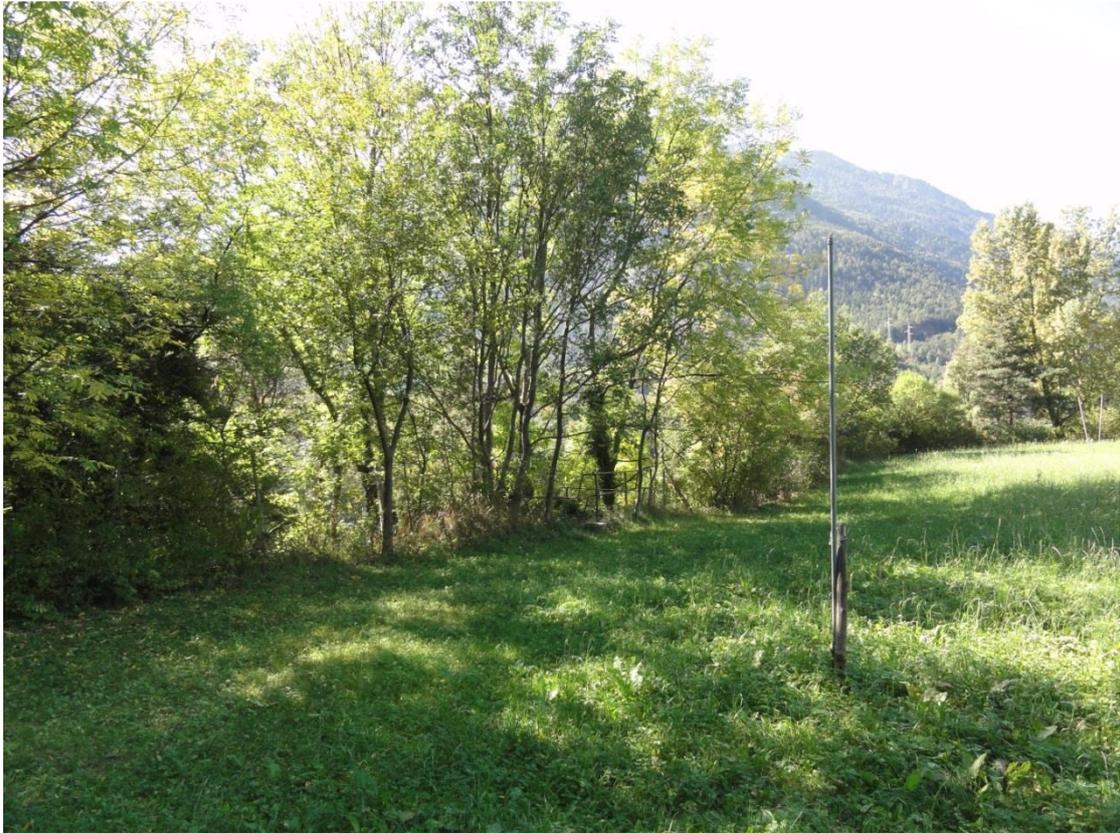
Abbildung 26 Lage des bestehenden Tosbeckens

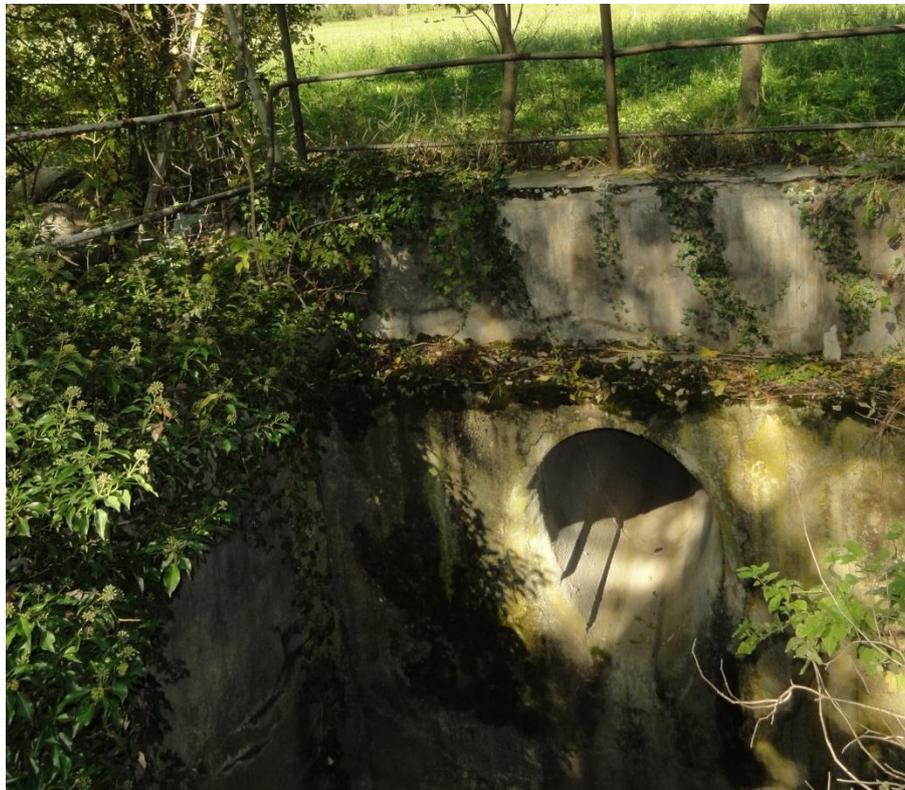
Abbildung 27 Einleitung in ein bestehendes Tosbecken der SE Hydropower
