# AUSBAU EISENBAHNACHSE MÜNCHEN-VERONA BRENNER BASISTUNNEL

### Baulos H81 Bahnhof Franzenfeste Lotto H81 Stazione Fortezza

Sub-Baulos	Sublotto
Abbruch und Sanierung des Bahnhofbereichs	Demolizioni e bonifiche area stazione
Dokumentenart	Tipo Documento
Ergänzungumweltuntersuchungen	Indagini ambientali integrative
Titel	Titolo
Report der neuen Umweltuntersuchungen	Report nuove indagini ambientali

Bereich: Geologie  
Gegenstand: Abbruch und Sanierung des Bahnhofbereichs  
Report der neuen Umweltuntersuchungen

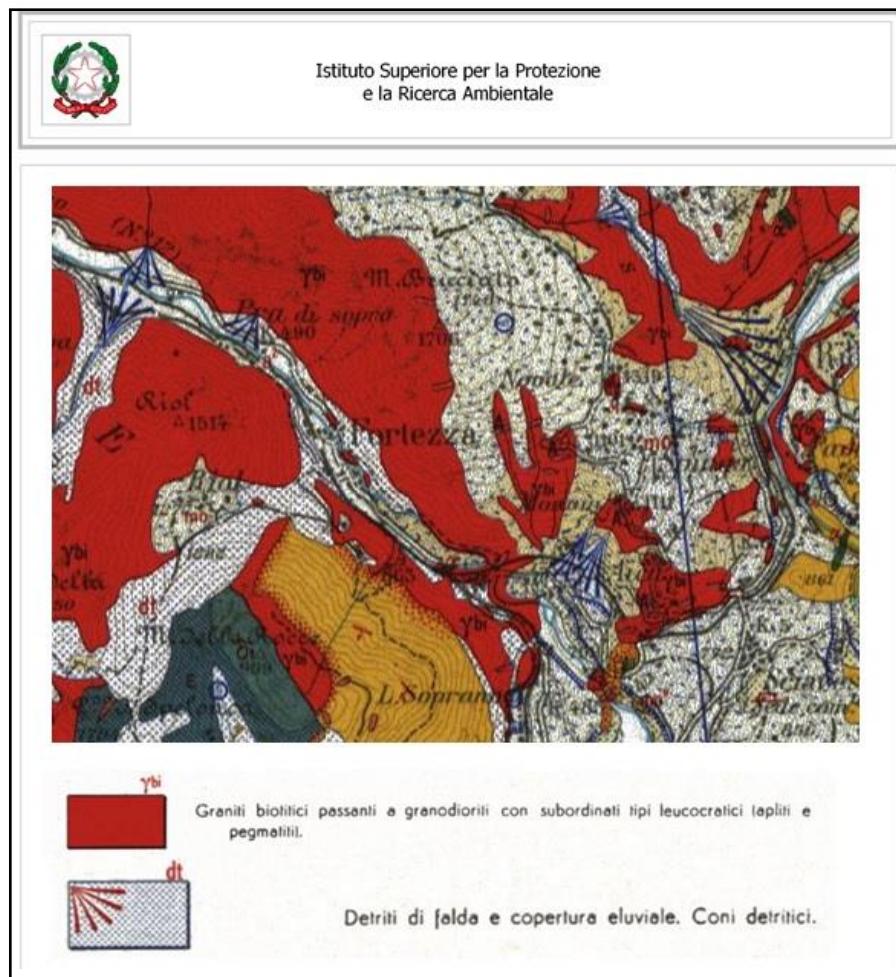
Abbildung 1: Auszug aus der Geologischen Karte von Italien, Maßstab 1:100.000 - Blatt "4a-Brixen".

Illustrazione 1: Estratto dalla Carta Geologica d'Italia scala 1:100.000 – Foglio “4a-Bressanone”.

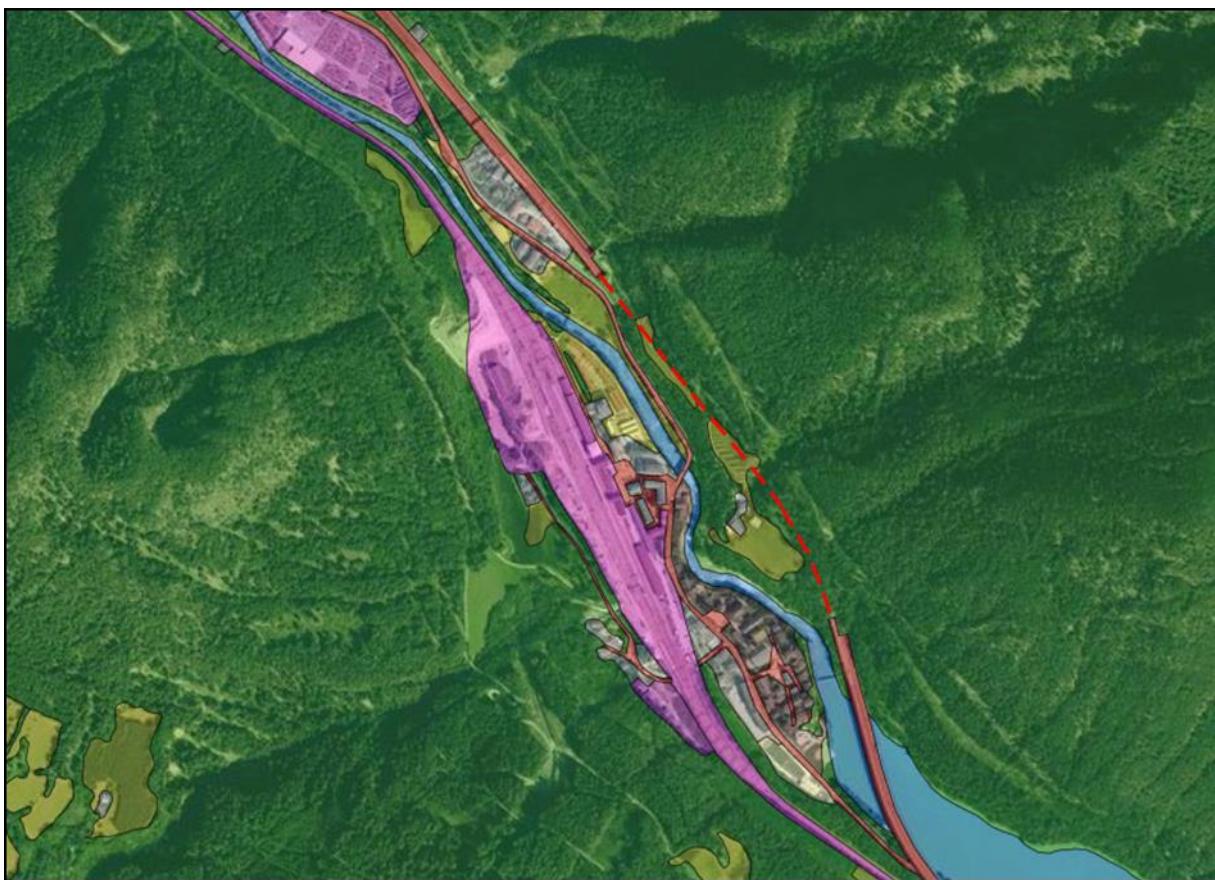
Abbildung 3: Auszug aus der Realnutzungskarte  
(grafischer Maßstab).

Illustrazione 3: Figura 3. Estratto dalla Carta d'Uso  
del Suolo (scala grafica).

In der Realnutzungskarte (siehe Auszug aus Abbildung 3) wird das betreffende Gebiet als "Eisenbahn und funktionell zugeordnete Flächen" ausgewiesen.

La carta d'Uso del Suolo (il cui estratto viene riportato in Figura 3) identifica il sito di interesse come "Linee ferroviarie e spazi associati".

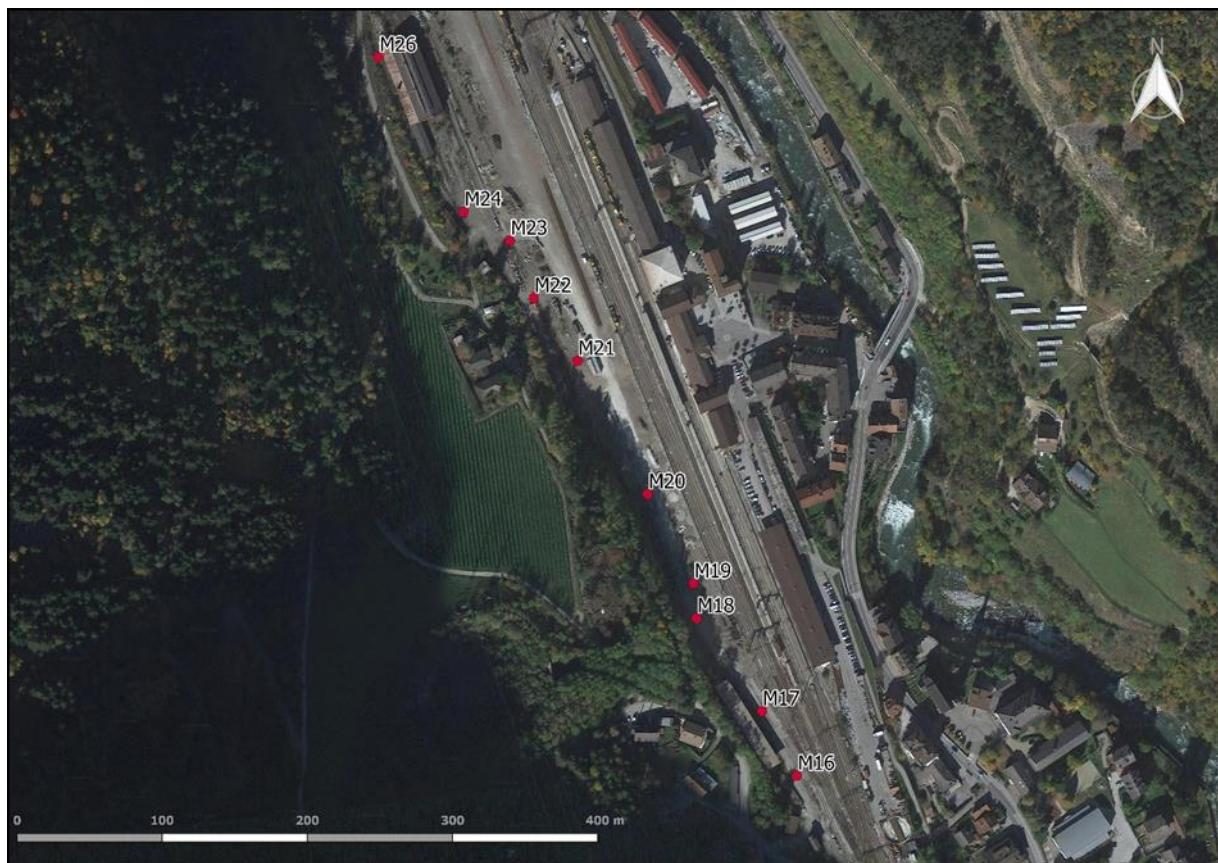
Abbildung 4: Luftbild mit Lage der Bettung.

Illustrazione 4: Ortofoto con ubicazione prelievo massicciate ferroviarie.

Das gesamte Gebiet ist mit Bettung bedeckt, die eine durchschnittliche Dicke von etwa 0,50 cm aufweist.

Fatta eccezione per l'area dove era collocata l'ex rimessa locomotive, tutto l'areale risulta essere ricoperto da massicciate ferroviarie, per uno spessore medio indicativo di circa 0,50 cm.

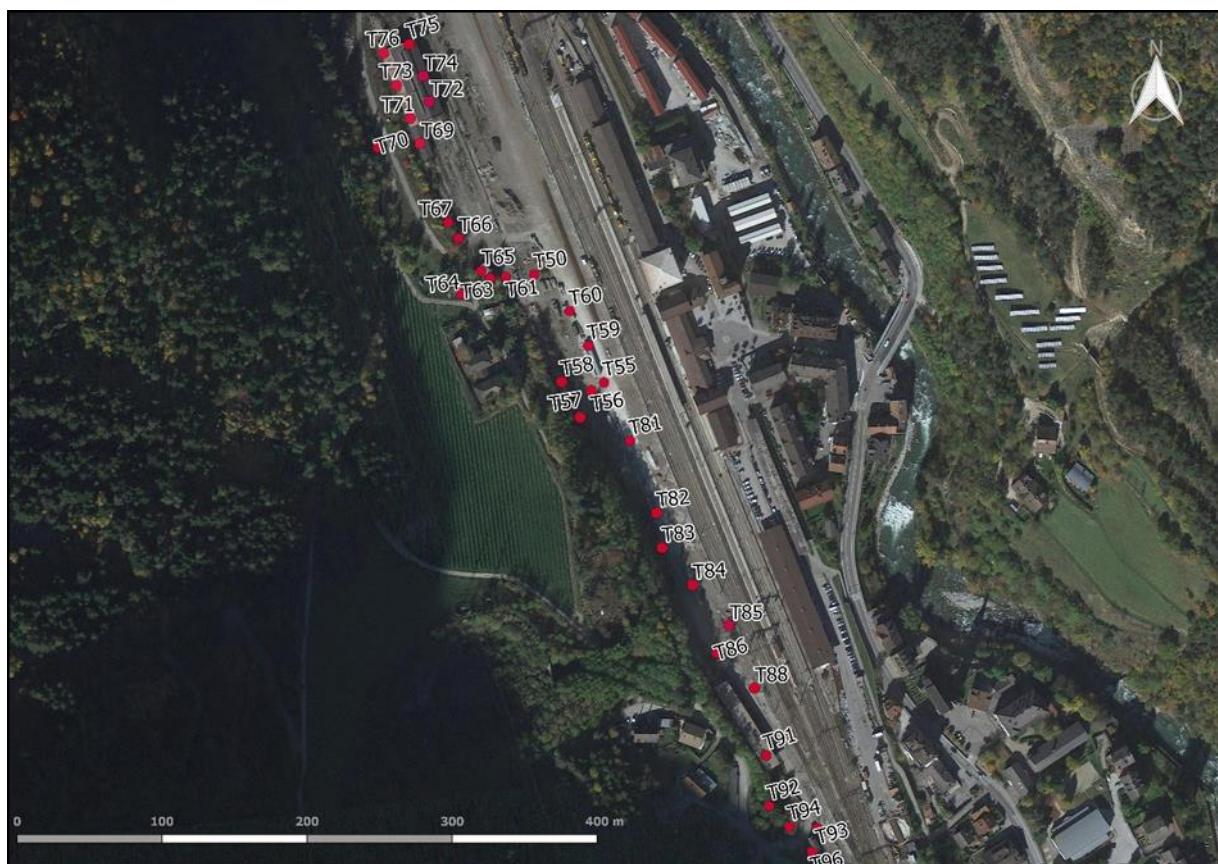
Abbildung 5: Luftbild mit Lage der Baggerschürfe.

Insgesamt wurden 33 Proben entnommen (T50, T55-T61, T63-T67, T69-T76, T81-T86, T88, T91-T94 und T96), deren Lage in Abbildung 5 dargestellt ist.

Jeder Graben wurde bis zu einer Tiefe von etwa 2 bis 3 Metern ab Geländeoberkante ausgehoben. Anhand der vorgefundenen durchschnittlichen Stratigraphie konnte ein durchschnittliches Profil identifiziert werden, das im Allgemeinen aus einer oberflächlichen Schicht aus mit Kohle vermischter Aufschüttung und einer darunter liegenden tieferen Schicht aus natürlichem Boden mit sandiger Matrix besteht.

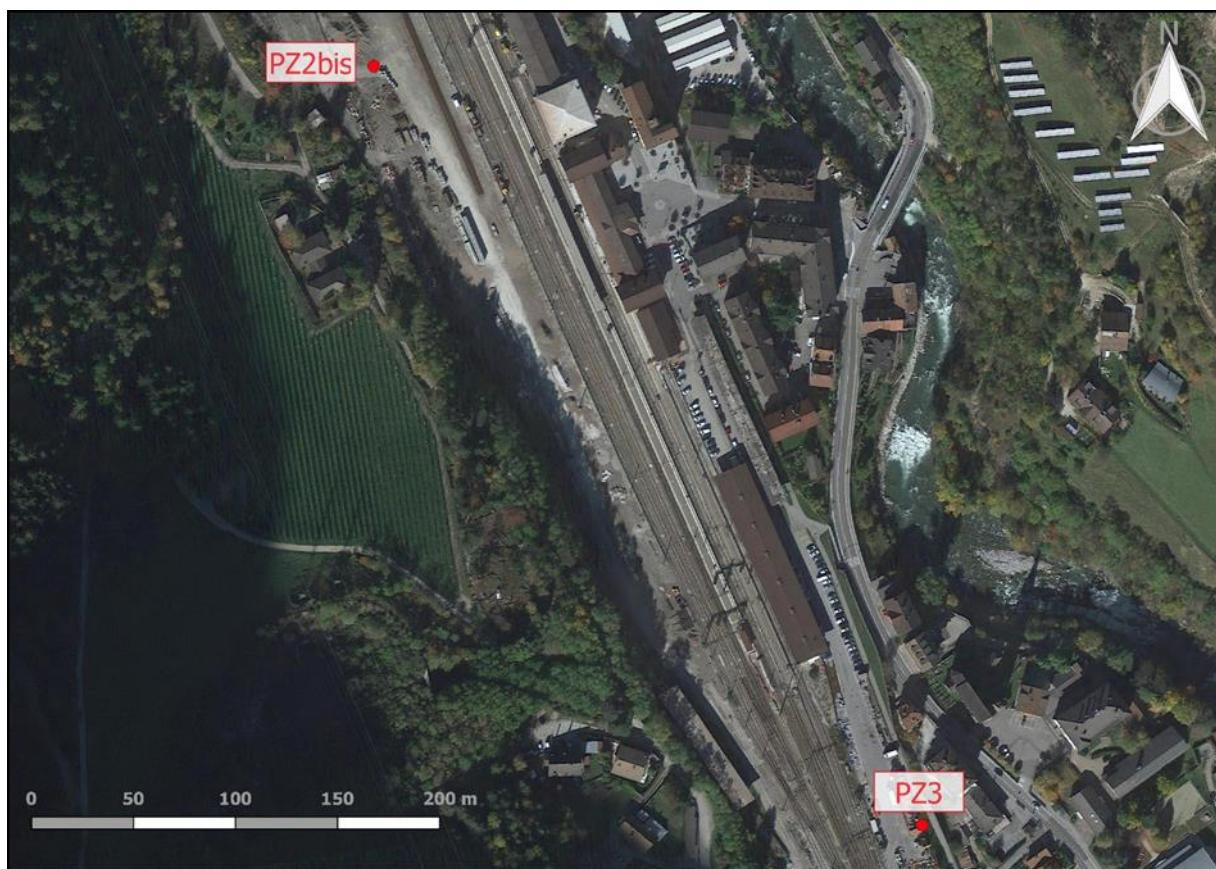
Abbildung 6: Luftbild mit Lage der neuen Piezometer.

Gebohrt wurde mit einem Drehbohrgerät im Trockenbohrverfahren mit einem einfachen Kernrohr ( $\varnothing$  131 mm) und einem Futterrohr (Casing) mit einem Durchmesser von 152 mm. Um eine Überhitzung des beprobten Bodens zu vermeiden, wurden die Bohrungen mit niedriger Geschwindigkeit und einem maximalen Bohrschritt von 1,00 m durchgeführt. Alle Arbeiten wurden bis zum Auftreffen auf den Grundwasserspiegel im Trockenen und ohne Einsatz von Bohrspülungen durchgeführt, mit Ausnahme der Reibenphasen für die Verlegung der Futterrohre. Unterhalb des Grundwasserspiegels wurde das Doppelkernrohr verwendet, das den Einsatz von Bohrspülung erfordert.

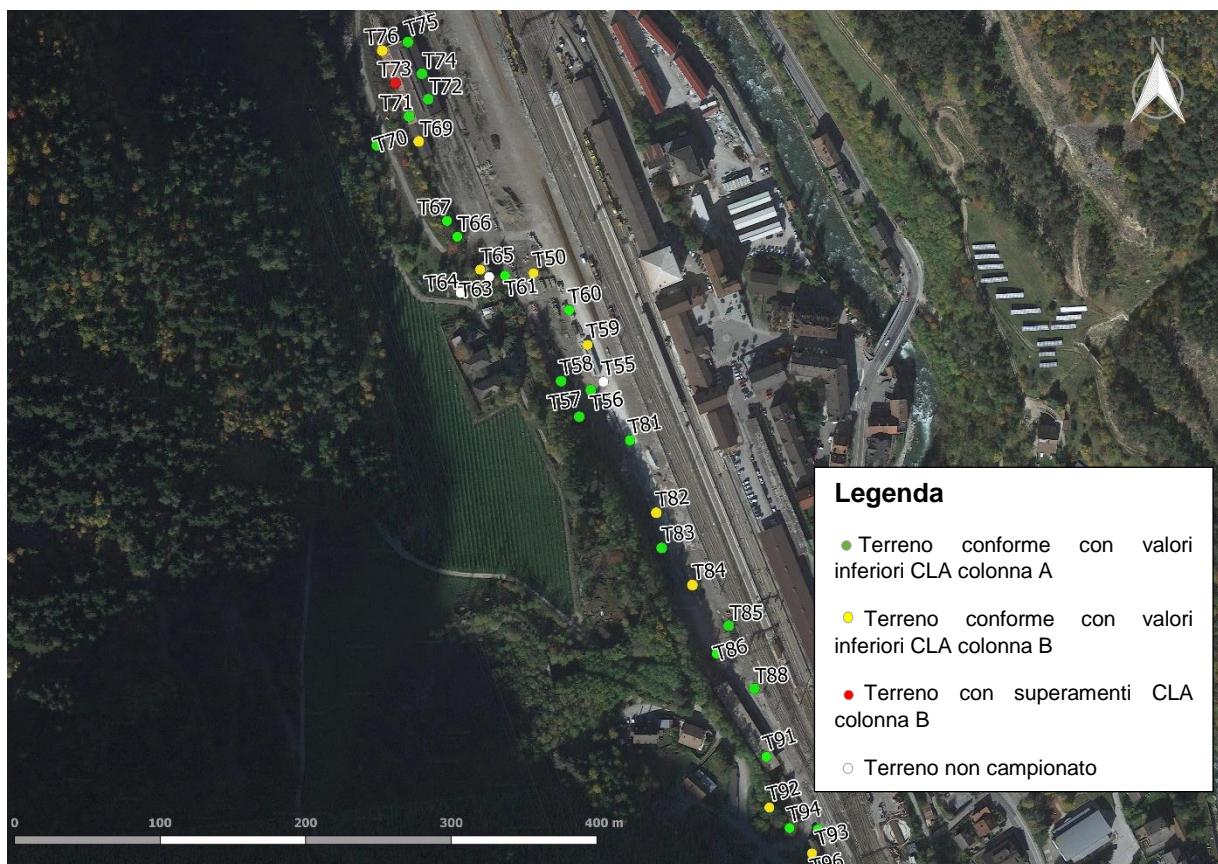
Abbildung 7: Orthofoto mit konformen Böden, Böden mit Überschreitungen und nicht beprobten Böden.

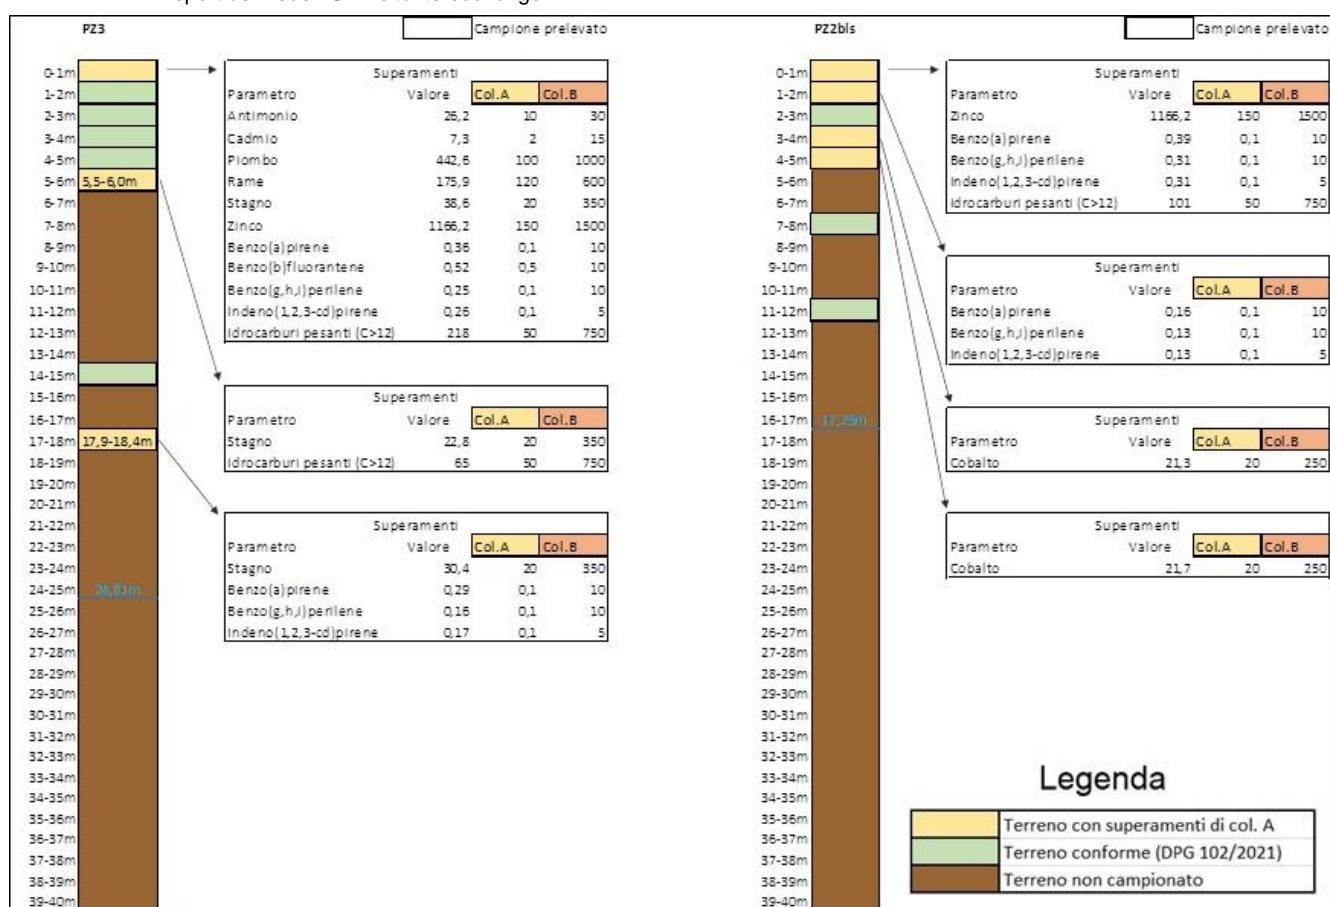
Tabelle 10: Zusammenfassung der chemischen Ergebnisse der aus den Piezometern entnommenen Bodenproben.

Tabelle 10: Riassunto esiti chimici campioni di terreno prelevati dai piezometri.
