# Report Pericoli Naturali 2017

Relazione Riassuntiva Documentazione Eventi in Alto Adige

## **Provincia Autonoma di Bolzano**

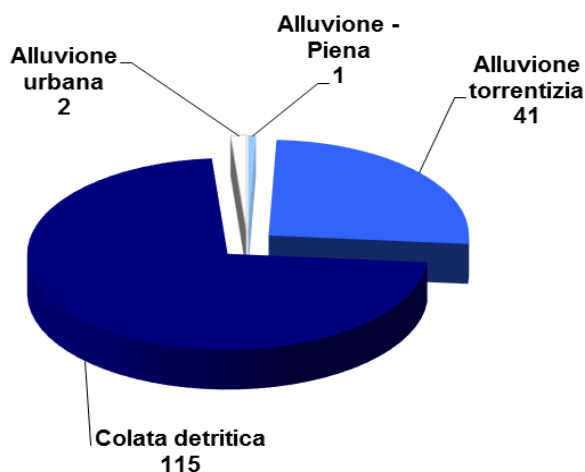
Gli eventi più frequenti sul territorio sono stati, anche nel 2017, le colate detritiche (grafico 6). I danni più frequenti si registrano sulla viabilità, seguita dalle sistemazioni e dai terreni agricoli (grafico 7).

Grafici 6 e 7: caratterizzazione degli eventi di tipo idraulico e frequenza dei danni

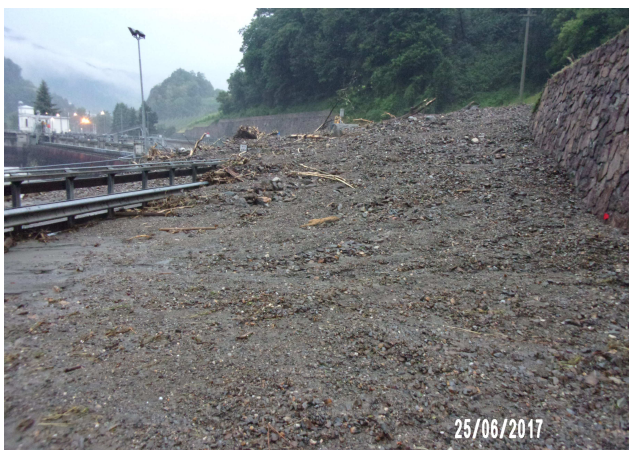
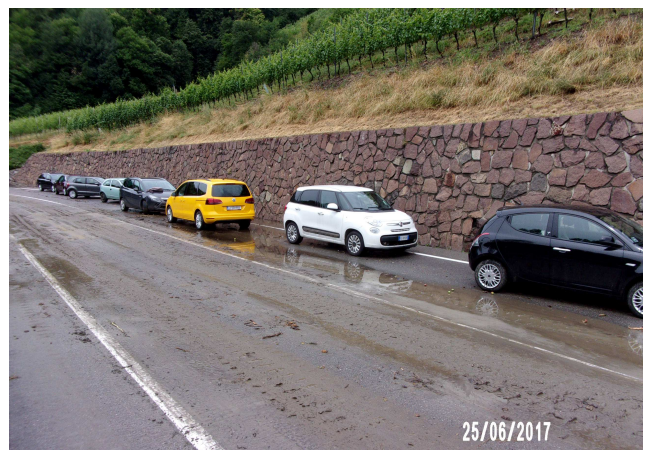
Tra sabato 24 giugno e domenica 25 si è registrato uno degli eventi temporaleschi più intensi degli ultimi anni, il più ricco di fulmini (quasi 11.500) dall'inizio delle registrazioni (dieci anni fa). Il giorno 24 l'ondata di calore ha raggiunto il punto massimo, con 37,2 gradi a Bolzano, valore più elevato registrato dal 2004. Dalla serata si sono formati dei temporali particolarmente intensi tra l'Alta Val d'Isarco, la Val Sarentino e la Val Passiria. Le celle temporalesche si sono poi dirette verso est interessando la Val d'Isarco e l'area dello Sciliar. A Colma si sono registrate precipitazioni cumulate fino a 54 mm in poco più di un'ora.

Figura 8: a sinistra il notevole accumulo di sedimenti depositato sulla carreggiata della strada statale 12; a destra i veicoli intrappolati; i passeggeri sono stati tempestivamente evacuati

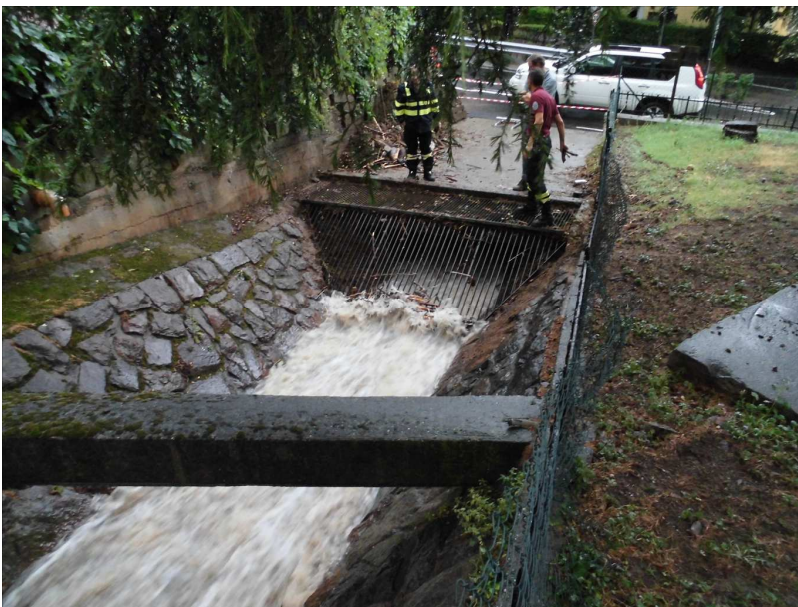
Un altro temporale particolarmente intenso, caratterizzato da grandine, si è sviluppato verso le 3 di notte sulla città di Bolzano. La stazione meteorologica di Bolzano ha registrato circa 52 mm in 2 ore. In diversi impluvi sul versante che sovrasta il quartiere di Aslago si sono formate diverse colate detritiche. Una di queste ha colpito un laterale del rio di Aslago: il materiale trasportato ha ostruito e danneggiato una strada forestale e la passeggiata del Virgolo, per poi depositarsi parzialmente nel cosiddetto “Bosco dei bricconi” e nella vasca di accumulo sottostante. Una piccola parte di sedimento fine e di legname non trattenuto dalla vasca ha ostruito la griglia che presidia l’inizio del tratto urbano del Rio di Aslago. Questa occlusione ha provocato la fuoriuscita di acqua e fango lungo le vie del quartiere, sommandosi ai deflussi superficiali provocati dalla pioggia caduta in città: danni importanti si sono registrati in cantine, garage e magazzini, dove acque e detriti arrivano attraverso rampe di accesso, bocche di lupo ed altri accessi. Come spesso accade inoltre diversi automobilisti sono rimasti bloccati in sottopassaggi stradali.

*Figura 9: ai margini delle aree urbane gli impluvi, normalmente privi di portata, vengono convogliati in canalizzazioni artificiali, spesso sotterranee. In occasione di forti temporali queste strutture entrano facilmente in crisi e non sono in grado di smaltire le portate*

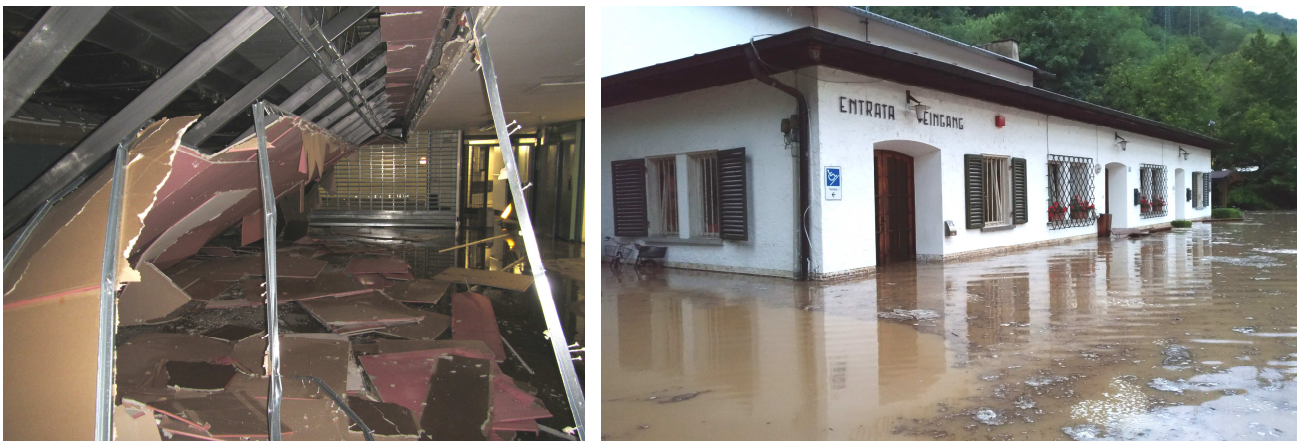
Analogamente all'evento del 13 giugno, anche in questo caso le forti precipitazioni hanno interessato versanti caratterizzati da un uso del suolo intensivo (es. i vigneti di S. Maddalena), da una fitta rete viaria podereale e da alvei fortemente canalizzati, parzialmente tombati o addirittura inesistenti. In caso di forti precipitazioni questi sistemi vanno in crisi e in ambito urbano possono verificarsi danni ingenti; l'allagamento di un garage in zona Rencio ha danneggiato ben 40 veicoli. Anche sulla strada statale del Brennero, all'altezza del complesso "Kampillcenter", un attraversamento è stato ostruito, con conseguente invasione della carreggiata e interruzione del traffico.

Figura 11: gravi danni si sono registrati in un garage a Rencio (foto a sinistra). Anche la stazione a valle della funivia del Colle ed il parcheggio antistante sono stati completamente allagati (foto a destra) (Foto: Corpo Permanente VVF-BZ)

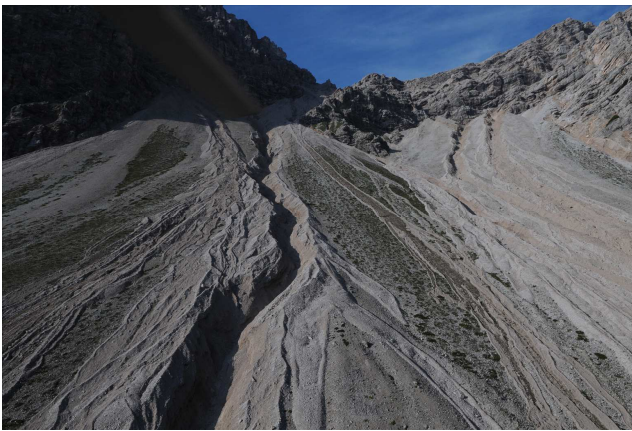
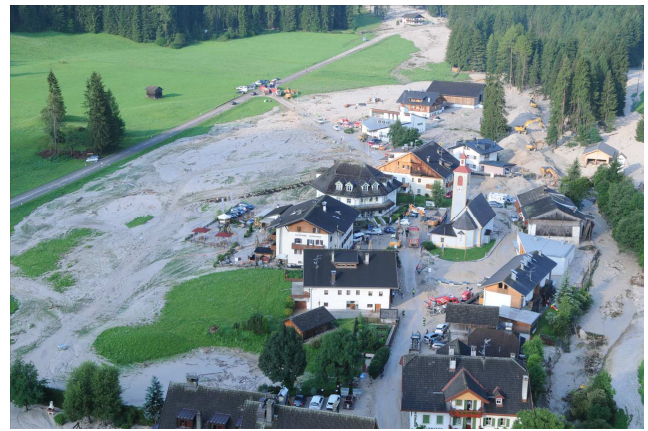
L'evento più grave ha colpito l'abitato di Ferrara, in Valle di Braies: l'intensità della precipitazione è stata tale da innescare processi erosivi diffusi ed erosioni sulle ampie falde detritiche nel bacino del Rio Schade. Il rio, di cui non si ricordavano eventi passati, si immette nel Rio di Braies subito a monte dell'abitato. La colata detritica è prima esondata in corrispondenza del ponte della strada provinciale per poi occludere l'alveo del Rio Braies, che a causa dell'effetto laminante del lago a monte, non aveva registrato un significativo aumento della portata in quel tratto. Un'ulteriore occlusione si è generata all'altezza del primo ponte nel paese; fango e sedimenti sono defluiti verso il paese, generando ingenti danni ad edifici privati e strutture turistiche. Il tempestivo intervento dei vigili del fuoco volontari ha permesso di limitare le conseguenze.

*Figura 12: erosioni sulle falde detritiche nel bacino del Rio Schade (a sinistra). La colata detritica ha invaso il paese di Ferrara (a destra)*

L'evento sul Rio Schade è oggetto di approfondimenti da parte delle Università di Padova e Bolzano e dal CNR di Padova, che in diversi lavori di tesi intendono valutare in dettaglio i processi idrologici e idraulici ed i danni registrati.

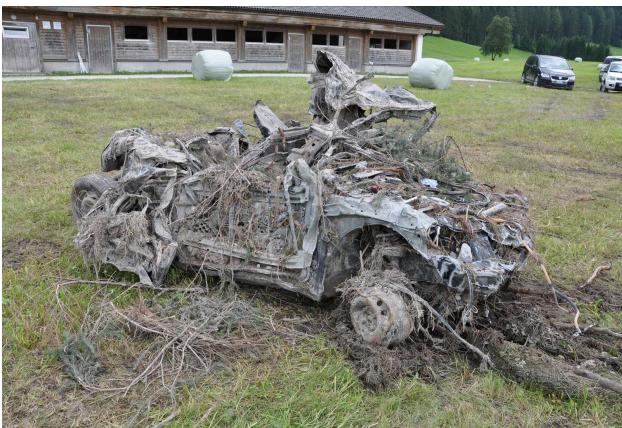
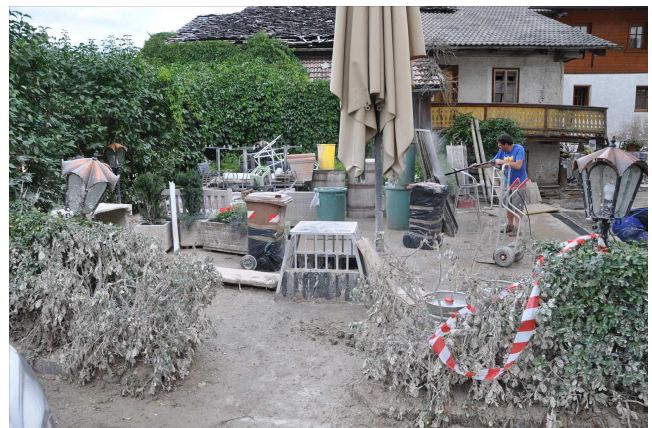
*Figura 13: numerose auto e moto sono state letteralmente distrutte dalle masse in movimento; anche per i privati i giorni successivi all'evento comportano un duro lavoro di ripristino*

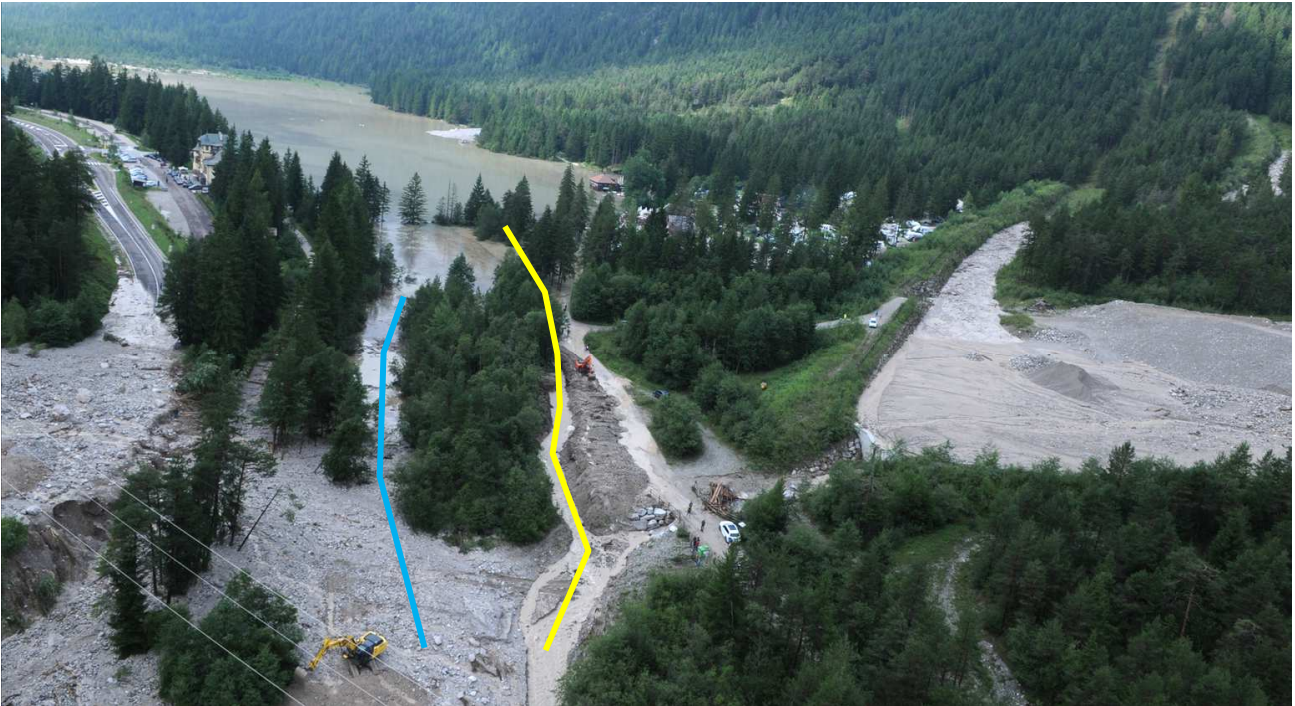
Anche la Valle di Landro è stata pesantemente colpita dall'evento del 5 agosto; un'imponente colata sul fossato Gosse ha provocato un aumento del livello del lago di Dobbiaco pari a circa 1.5 m tale da provocare allagamenti nelle strutture. Come si vede in destra, la colata sul Rio Troghe è stata invece pressoché completamente trattenuta nella vasca di deposito realizzata nel 2009.

Figura 14: l'imponente colata detritica sul fossato Gosse (a sinistra) ha completamente invaso la strada statale Alemagna e provocato l'occlusione della Rienza (linea blu continua) a valle del Lago di Dobbiaco, il cui livello è aumentato in maniera significativa. La colata del rio Troghe (nella parte destra della foto) è rimasta confinata nel bacino di trattenuta. In giallo il canale scavato per scaricare il lago

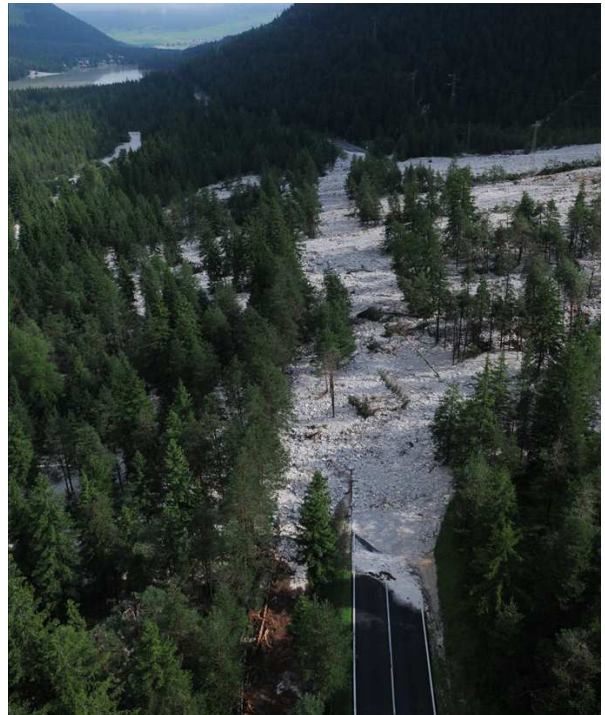
Subito a monte del lago un intero tratto della SS 51 Alemagna è stato completamente invaso da una colata detritica (figura 15). Circa 100.000 m<sup>3</sup> hanno invaso l'intero conoide fino a raggiungere il corso della Rienza. Sulla carreggiata si sono misurati depositi fino a 5 metri di spessore, solo la fortuna ha evitato che venissero coinvolti veicoli in transito. In caso di attraversamenti stradali critici sarà opportuno in futuro approfondire la possibilità di installare sistemi di *early warning* (come ad esempio un sistema semaforico azionato da una serie di sensori) che possano integrare gli interventi strutturali, talvolta insufficienti a garantire il completo deflusso delle portate.

Figura 15: il 5 agosto la SS 51 Alemagna è stata invasa da una colata detritica per un tratto di circa 300 metri, con depositi alti fino a 5 metri. Considerando il traffico estivo su questa importante via di comunicazione, possiamo ringraziare la buona sorte che non siano stati coinvolti veicoli in transito

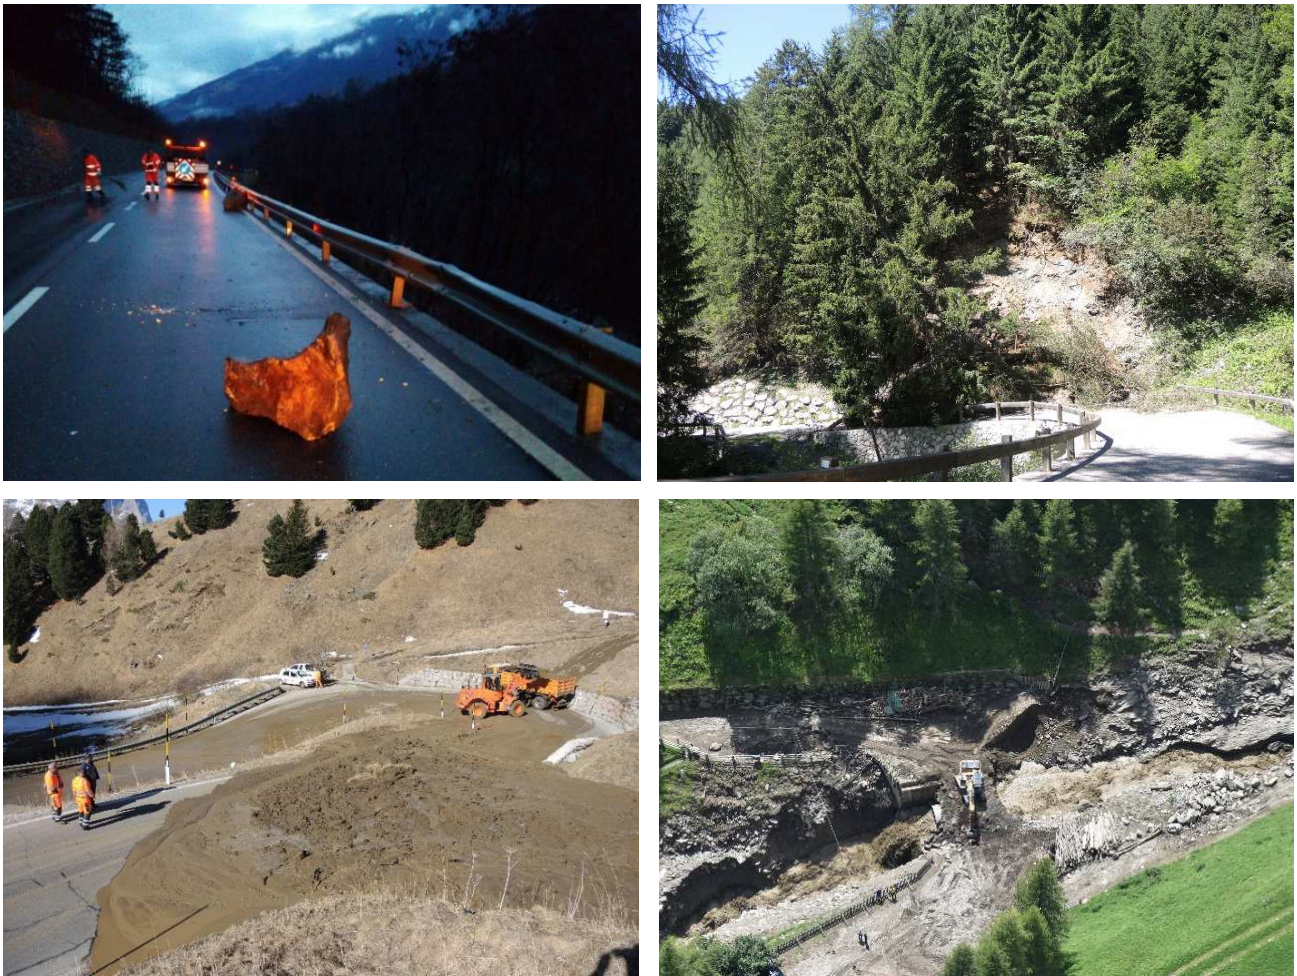
*Figura 16: le foto in alto mostrano diversi tipi di frane. In alto a sinistra, l'11 dicembre 2017, si è verificato un crollo di blocchi sulla SS 38 al km 174+650 nei pressi di Laces. In alto a destra, il 13 agosto 2017, sulla strada comunale Mazzes – Flanes, nel comune di Vipiteno, si è verificato uno scivolamento. Le due foto in basso mostrano la differenza tra una colata di versante e una colata detritica: in basso a sinistra è visibile una colata di versante presso il tornante verso il Passo Gardena, avvenuta il 28 marzo 2017; in basso a destra, invece, una colata detritica nella Val di Fosse il 5 agosto 2017*

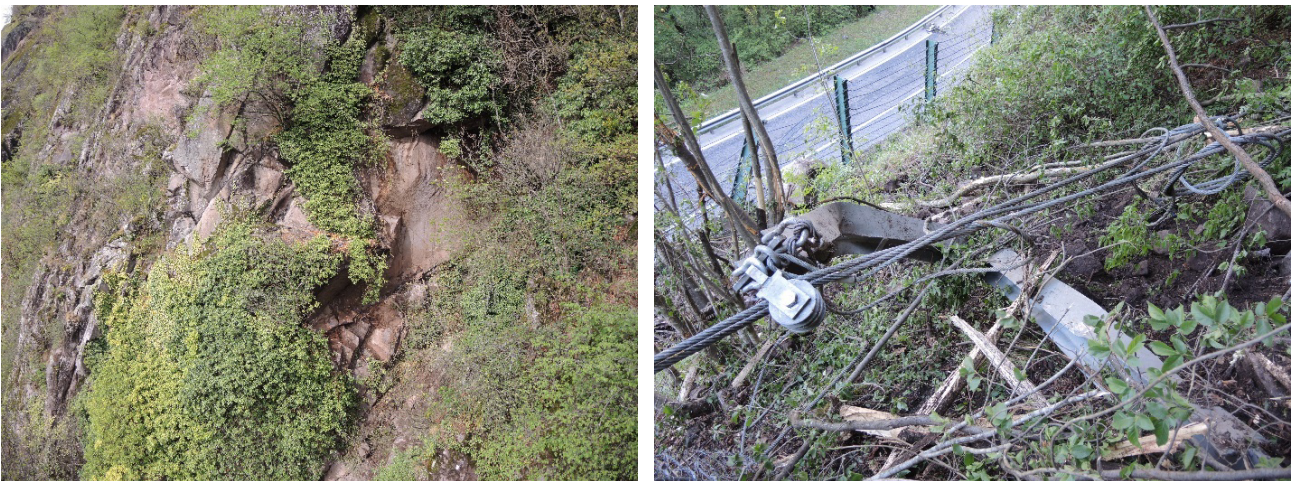
Il 28 aprile 2017 alle ore 15.30 circa si è verificato un crollo di blocchi sulla SP 24 al km 21+500. Numerosi blocchi, con dimensioni che vanno da 0,5 m<sup>3</sup> a max. 1 m<sup>3</sup>, sono crollati verso valle e hanno raggiunto la strada provinciale. Alcuni blocchi hanno colpito l'asfalto danneggiandolo e lasciando evidenti tracce del passaggio, mentre altri hanno avuto una velocità e un'altezza tale da saltare direttamente la strada. In totale si sono staccati tra i 10 ed i 20 m<sup>3</sup> di materiale roccioso; a causa della pendenza del versante i blocchi hanno raggiunto un'energia sufficiente a danneggiare e parzialmente distruggere le barriere paramassi che proteggono la strada. Anche se le strutture di protezione sono state in grado di fermare blocchi di crollo con dimensioni minori, l'estensione complessiva della caduta massi ha avuto dimensioni tali che le opere hanno perso la loro capacità di assorbimento a causa dei danni e delle deformazioni.

Figura 18: la foto a sinistra mostra l'elevata fessurazione dell'ignimbrite - roccia vulcanica - con alberi ed arbusti che si ancorano nelle fughe fratturando quindi sempre di più le stesse. La foto a destra è stata scattata dopo l'evento di aprile, quando le reti paramassi sono state gravemente danneggiate o in parte distrutte

La zona di distacco si trova a circa 500 metri a monte della strada, subito a valle del maso "Telfmühl". La parete rocciosa è costituita da rocce vulcaniche che sono state depositate in età permiana circa 280 milioni di anni fa, le cosiddette ignimbriti della Formazione di Gargazzone. Queste rocce compatte, di colore da rosso scuro a violaceo, sono caratterizzate da una fessurazione intensa con aperture che possono

raggiungere diversi decimetri (figura 18). Le fessure riducono la compattezza della roccia, rendendola più sensibile agli agenti atmosferici. La struttura della roccia può certamente essere vista come uno dei fattori predisponenti per la caduta massi. La causa di questo evento, tuttavia, è da ricondurre alle forti piogge dei giorni precedenti in combinazione con l'aumento della pressione delle radici in questo periodo dell'anno. All'interno di fessure e crepe, arbusti e alberi più piccoli si ancorano, allargando ulteriormente la roccia già disgregata. A causa delle forti precipitazioni, la pressione radicale, ossia la pressione con cui l'acqua viene spinta dalla radice nelle parti rimanenti della pianta, aumenta. I massi vengono così spinti lentamente fuori dalla fascia rocciosa, mentre le pareti verticali e ripide contribuiscono in modo decisivo al successivo distacco a catena di diversi massi. L'effetto finale è una scia di distruzione, con alberi in frantumi, reti paramassi distrutte e crateri che assomigliano a piccoli impatti di meteoriti (figura 19).

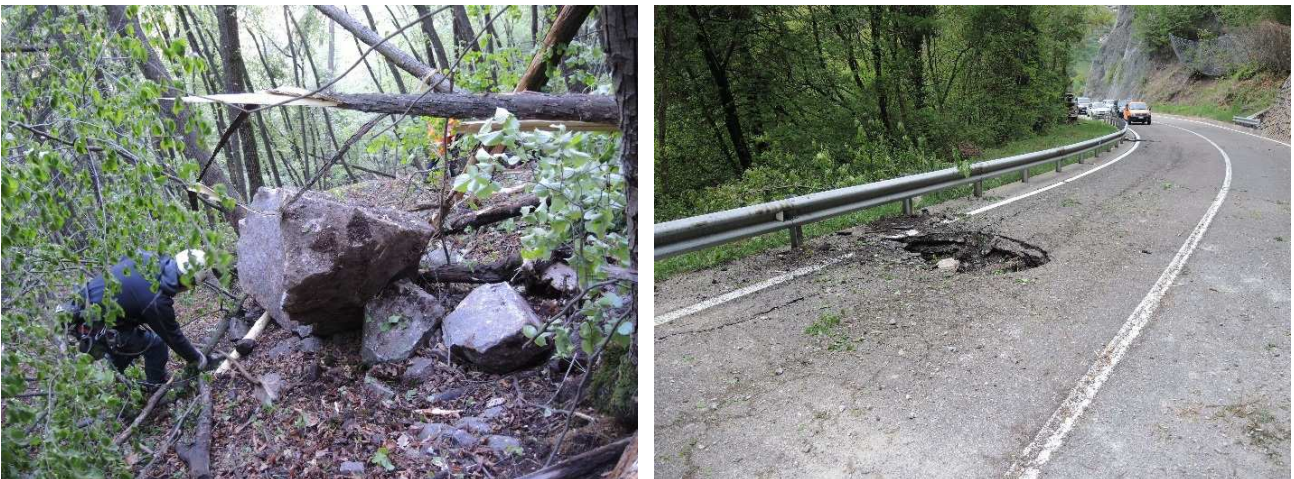
Figura 19: la foto a sinistra mostra uno dei blocchi crollati. Numerosi alberi sono stati abbattuti. La foto a destra mostra il cratere d'impatto lasciato da un blocco. Se si guarda la foto in dettaglio, si può vedere che il blocco ha saltato il guardrail dopo l'impatto sull'asfalto senza nemmeno toccarlo

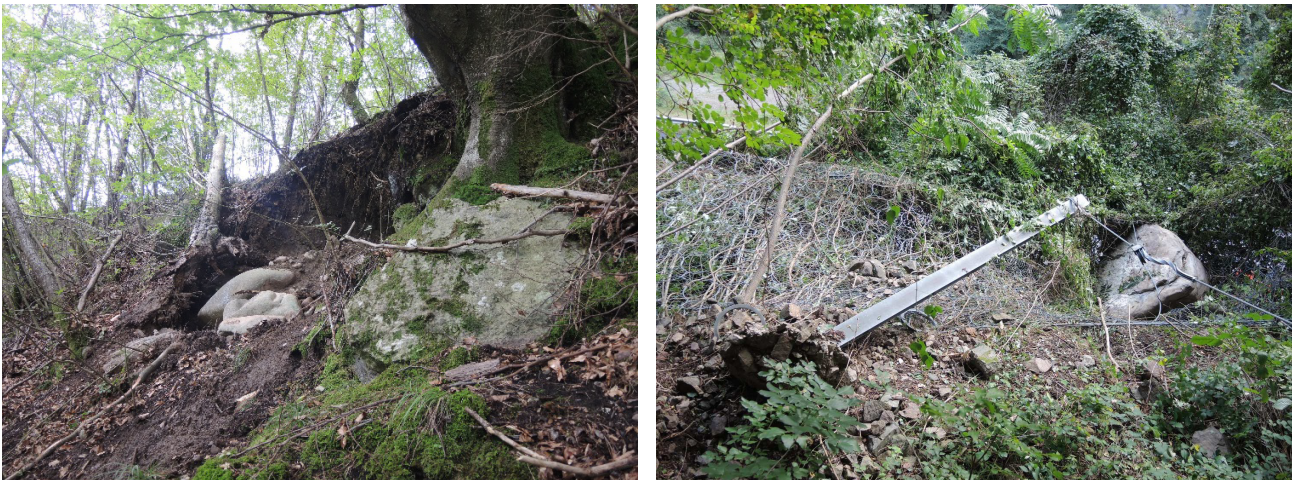
Nella notte del 19 settembre 2017 si è verificato un crollo lungo la strada statale Val Sarentino SS 508 al km 8+850. Un blocco con dimensioni pari a  $2 \text{ m}^3$  si è staccato dal bosco circa 40 m a monte della strada per poi rotolare verso valle. Come nell'evento di crollo della pagina precedente, si tratta di un'ignimbrite, cioè di una roccia vulcanica. Tuttavia, il blocco non è stato depositato direttamente in loco, ma è stato trasportato presumibilmente da una zona più remota. Il grado di arrotondamento indica infatti che si tratta di un sedimento fluvio-glaciale, ossia modellato e successivamente depositato dalle acque di scioglimento di un ghiacciaio. Come si può vedere nella foto, tali sedimenti sono spesso incorporati nel terreno boschivo (figura 20). A causa dell'azione delle radici, il terreno viene progressivamente frantumato. In caso di forti piogge, come in questo caso, i blocchi instabili si staccano dal terreno e scendono verso valle. A causa del loro grado di arrotondamento, raggiungono generalmente velocità molto elevate e raramente si arrestano lungo il versante.

*Figura 20: la foto mostra la zona di distacco del blocco, quasi 40 m a monte della strada statale di Val Sarentino. È facilmente intuibile come il blocco fosse incorporato nel terreno prima che le forti precipitazioni lo liberassero. Di seguito è crollato verso valle. Il blocco con dimensioni pari a  $2 \text{ m}^3$  è stato trattenuto da una rete paramassi elastica subito sopra la strada, senza la quale le conseguenze sarebbero potute essere di gran lunga peggiori*

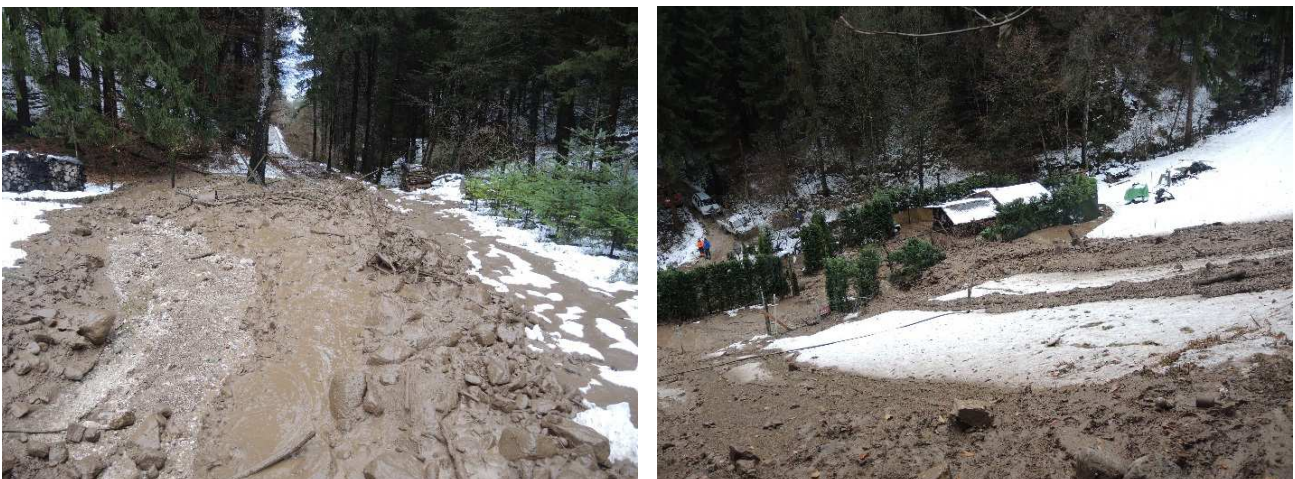
*Figura 21: le foto qui sopra mostrano una colata di versante a valle della strada comunale "Gaido", ad Appiano. A causa delle forti precipitazioni dell'11.12.2017 – una combinazione di pioggia e neve bagnata – grandi quantità di acqua hanno invaso la strada, innescando così una colata di fango. Nelle due foto si può vedere l'area di accumulo della colata da versante. Un recinto di pecore, una cantina ed anche la strada podereale sono stati danneggiati.*

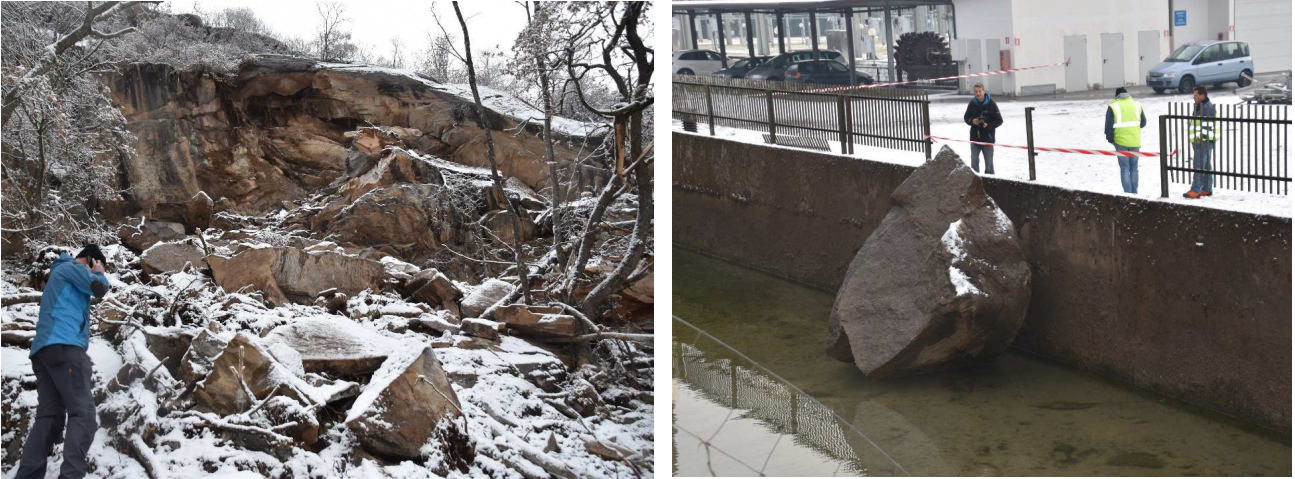
*Figura 22: il 15 dicembre, poco dopo la mezzanotte, si è verificato un crollo di blocchi nella zona della centrale elettrica di Naturno e della funivia di Unterstell. Numerosi blocchi sono crollati verso valle e hanno causato notevoli danni alla stazione a valle della funivia. Il blocco più grande, di circa  $8 \text{ m}^3$ , è rimasto nel canale di scarico della centrale elettrica di Naturno, a circa 25 m a est della stazione a valle. I blocchi provengono da una parete di roccia costituita dagli ortogneiss di Parcines con intercalazioni di bande di paragneiss. Queste intercalazioni sono punti deboli che fungono da piani di scorrimento e riducono la resistenza della roccia. A causa delle forti precipitazioni dei giorni precedenti in combinazione con gelo e disgelo, la zona debole satura d'acqua è stata sollecitata a tal punto che circa  $120 \text{ m}^3$  di roccia si sono ribaltati e crollati verso valle*

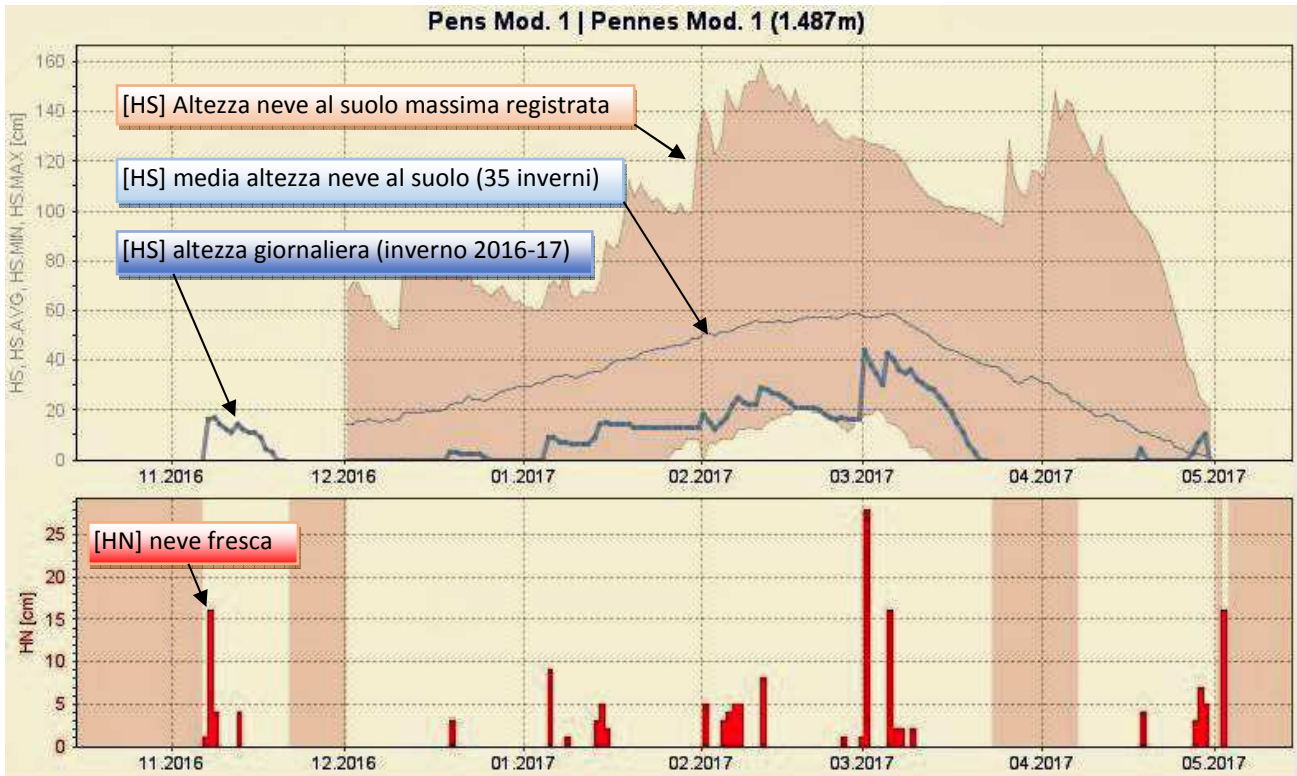
L'inverno 2016/17 si può definire come secco, povero di precipitazioni nevose e caldo rispetto alla norma (figura 24).

Figura 24: andamento delle precipitazioni nevose per la stazione di Pennes in Val Sarentino

L'inizio della stagione invernale è stato caratterizzato, per la terza volta consecutiva, dall'assenza di precipitazioni nevose. Il mese di dicembre è stato contraddistinto da temperature elevate (per il periodo) e da pochissime precipitazioni. All'inizio di marzo, in seguito ad alcune forti nevicate con piogge, sono arrivate anche in fondovalle alcune valanghe che hanno danneggiato le vie di comunicazione più esposte ed anche qualche superficie boschiva (vedi documentazione fotografica seguente).

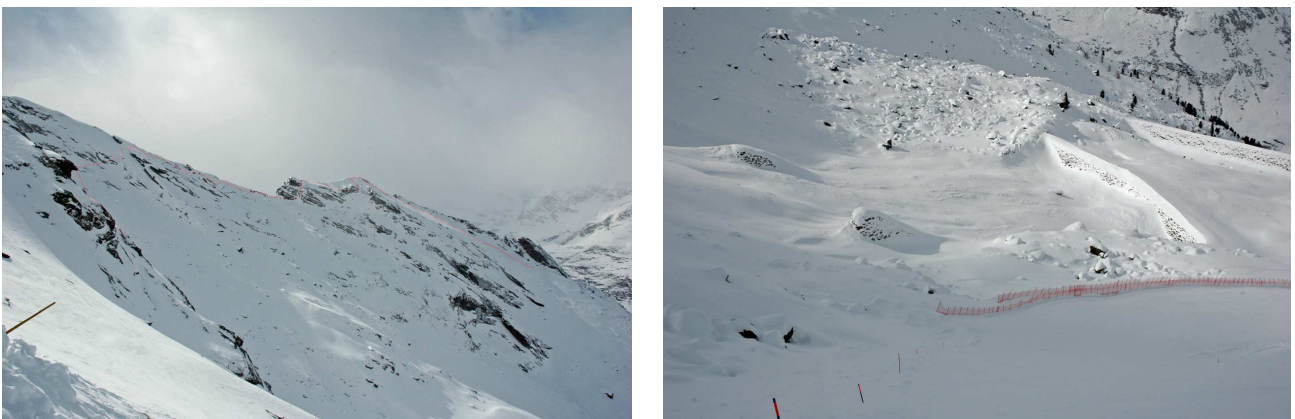
Figura 25: a sinistra l'area di distacco della valanga Karjoch; a destra i cunei aggirati dalla valanga ed i 2 argini di 10 m di altezza (Comune di Moso in Passiria)

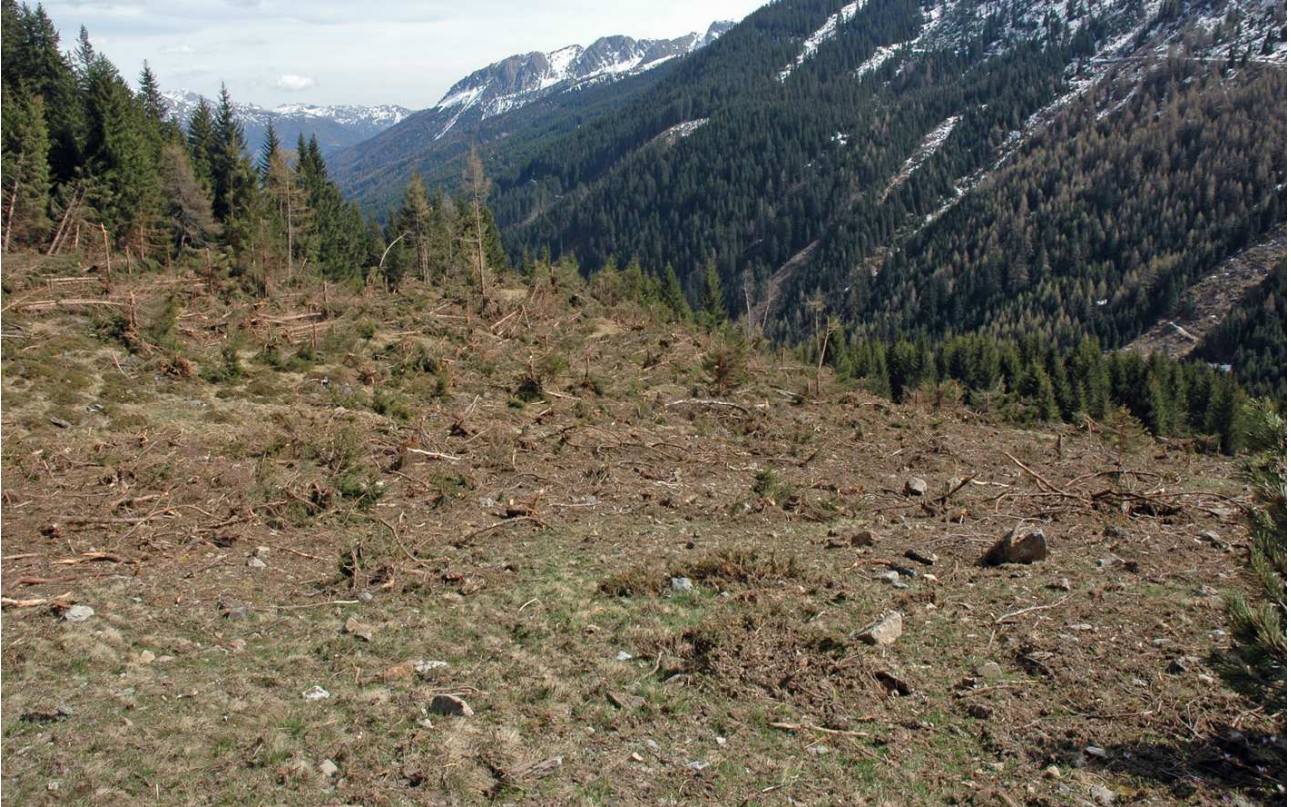
Figura 26: la valanga „Issgraben“ (Comune di Brennero, frazione di Fleres) ha raso al suolo una superficie di 3 ettari di bosco

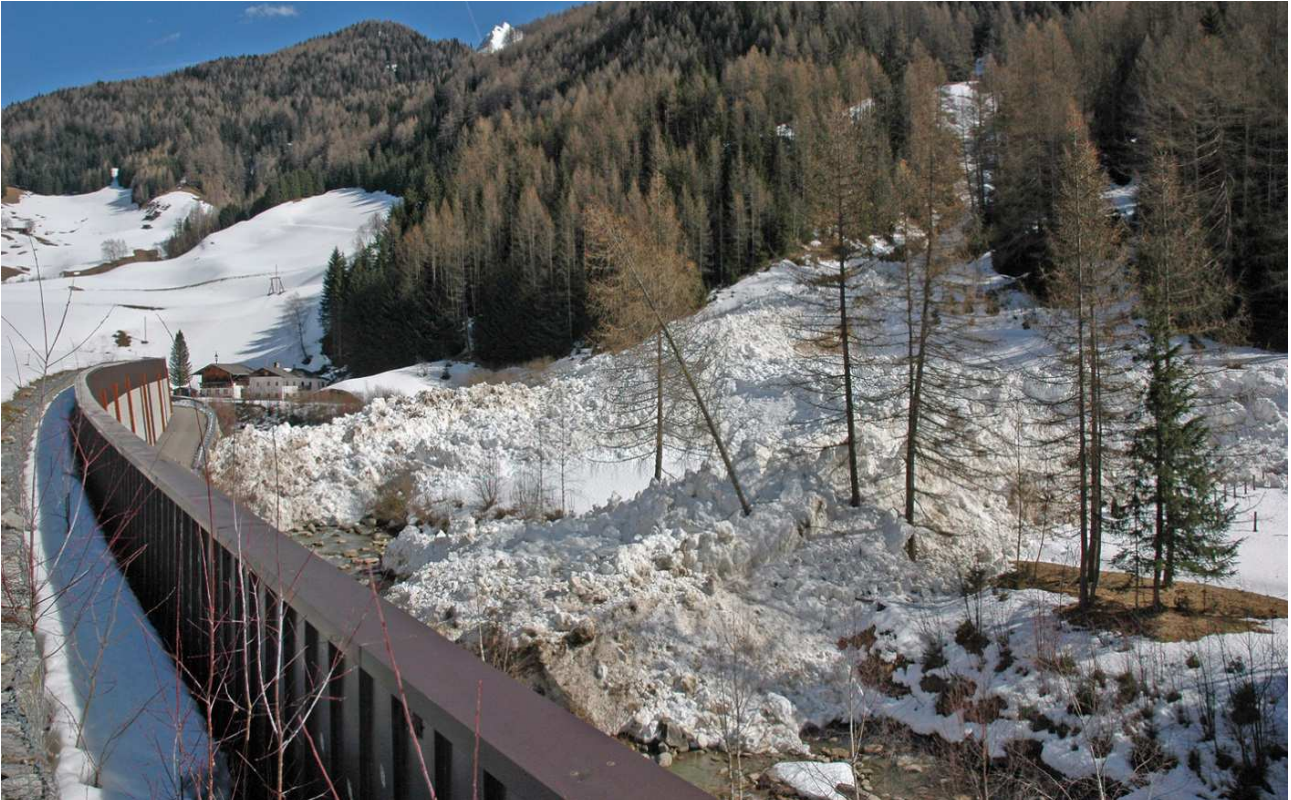
Figura 27: la valanga „Hofergraben“ (Comune di Predoi) il 10 marzo 2017 intorno alle ore 17:00 ha occluso l’Aurino nei pressi del ponte „Götsch“ depositando circa 25.000 m<sup>3</sup> (stima) di neve

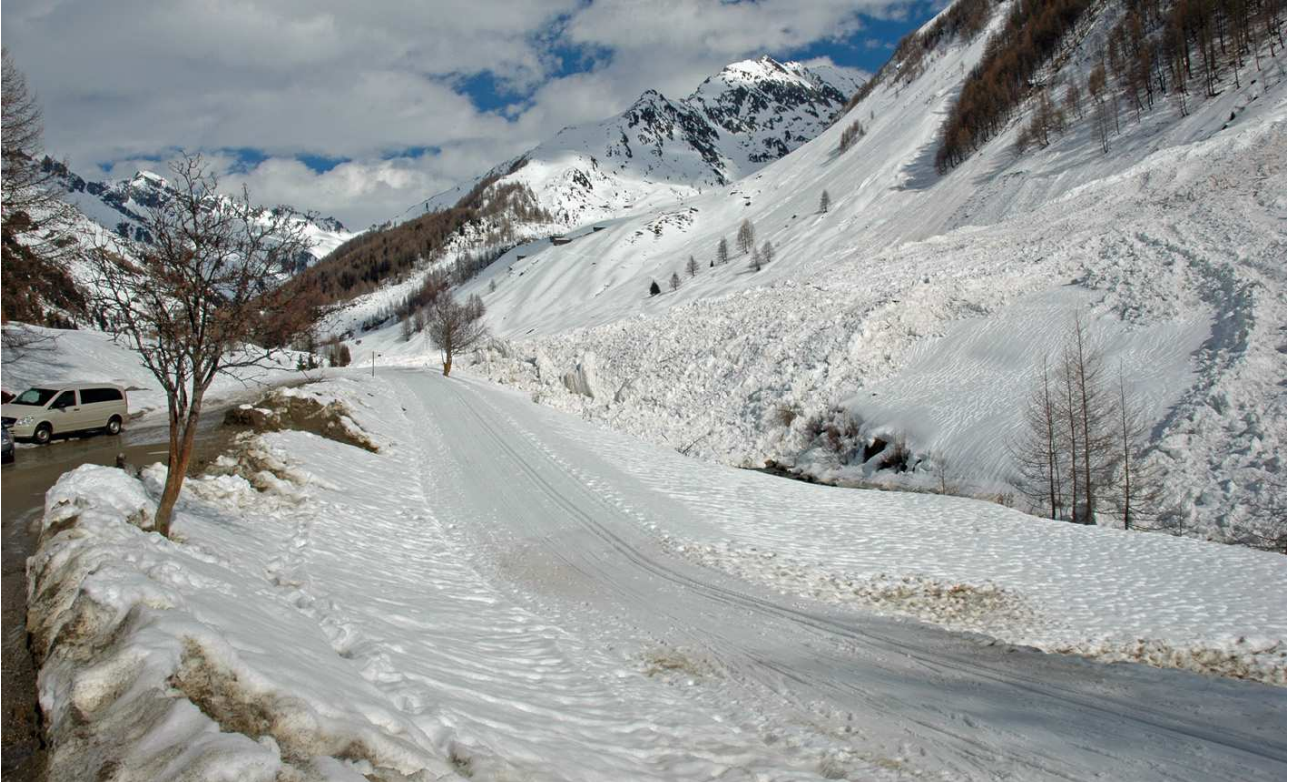
Figura 28: nel tardo pomeriggio del 10 marzo 2017 la valanga Pffera seppellisce la pista da fondo chiusa dalla Commissione valanghe Casere, Comune di Predoi, ed anche il sentiero escursionistico invernale verso Fonte alla Roccia

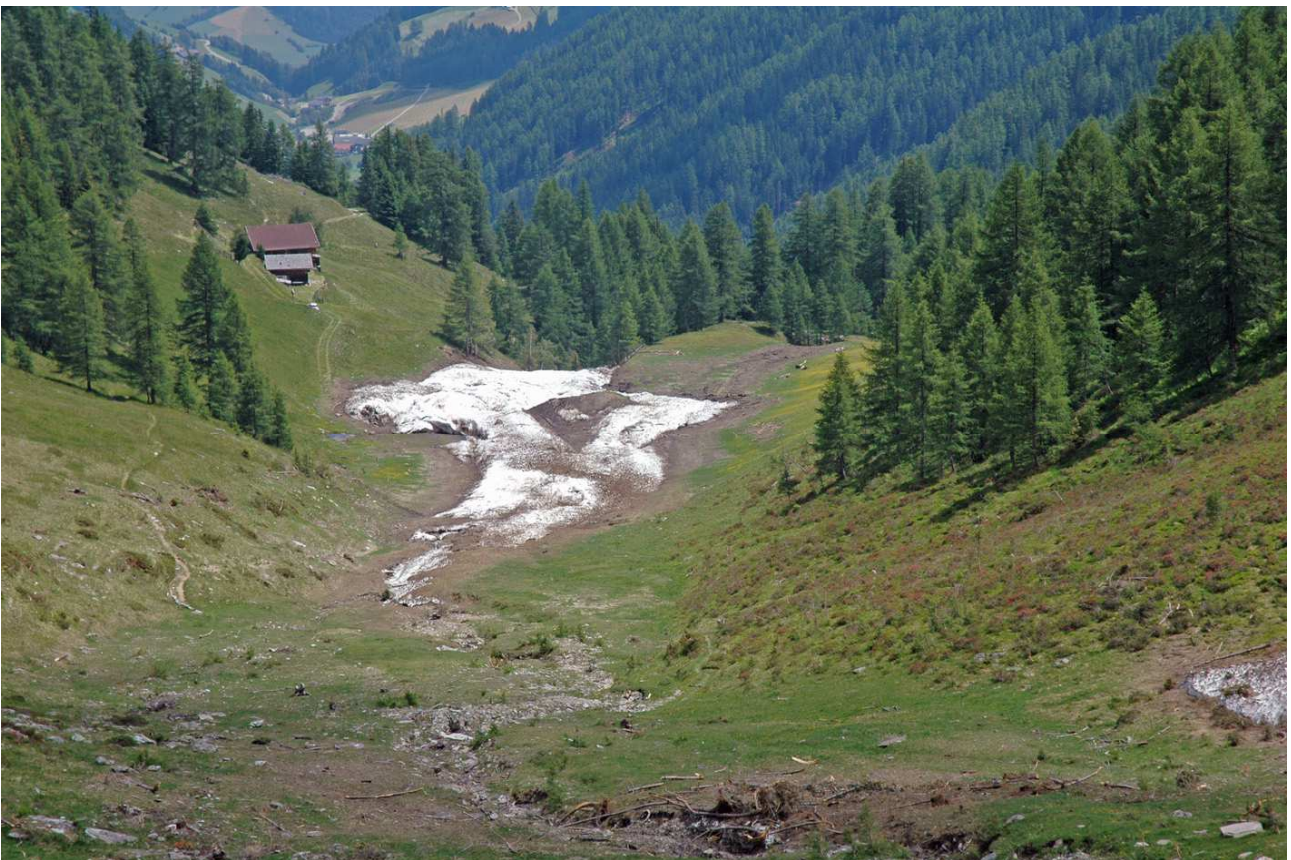
Figura 29: nella prima decade di maggio si stacca un banco di neve ad est del Sasso Rotondo dalla Costa dei Covoni esposta a nord e la coltre nevosa satura fino al terreno seppellisce il pascolo d'alta montagna della malga Stifter sotto metri di neve

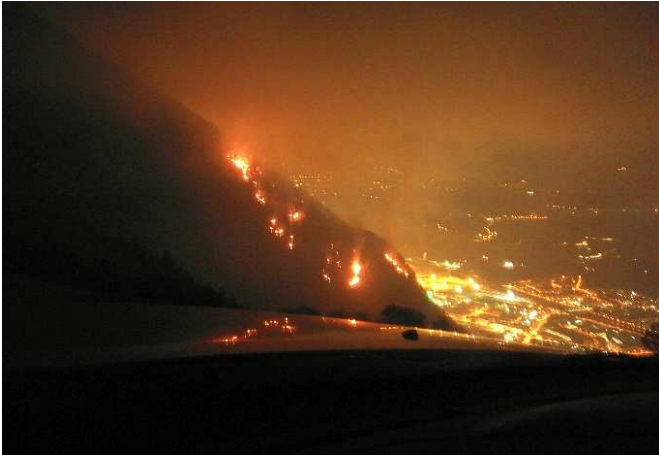
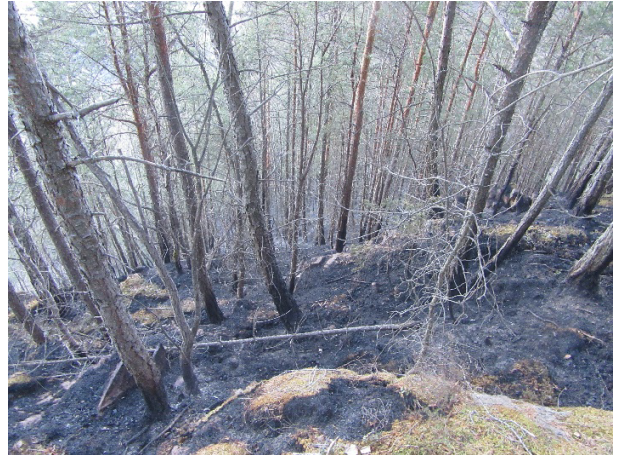
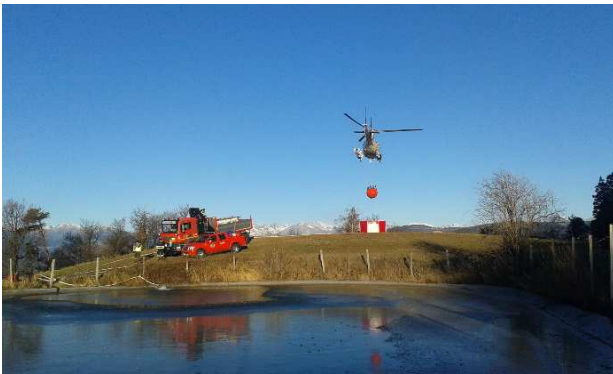
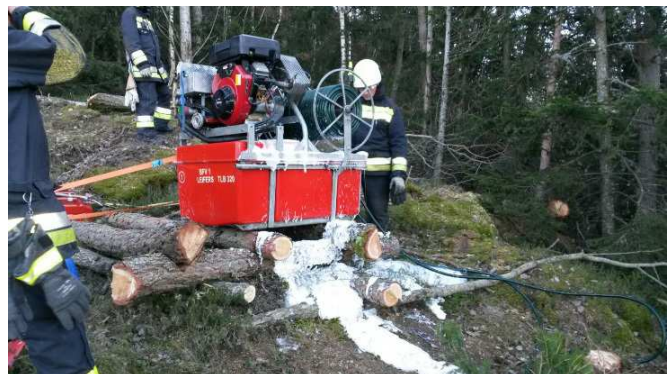
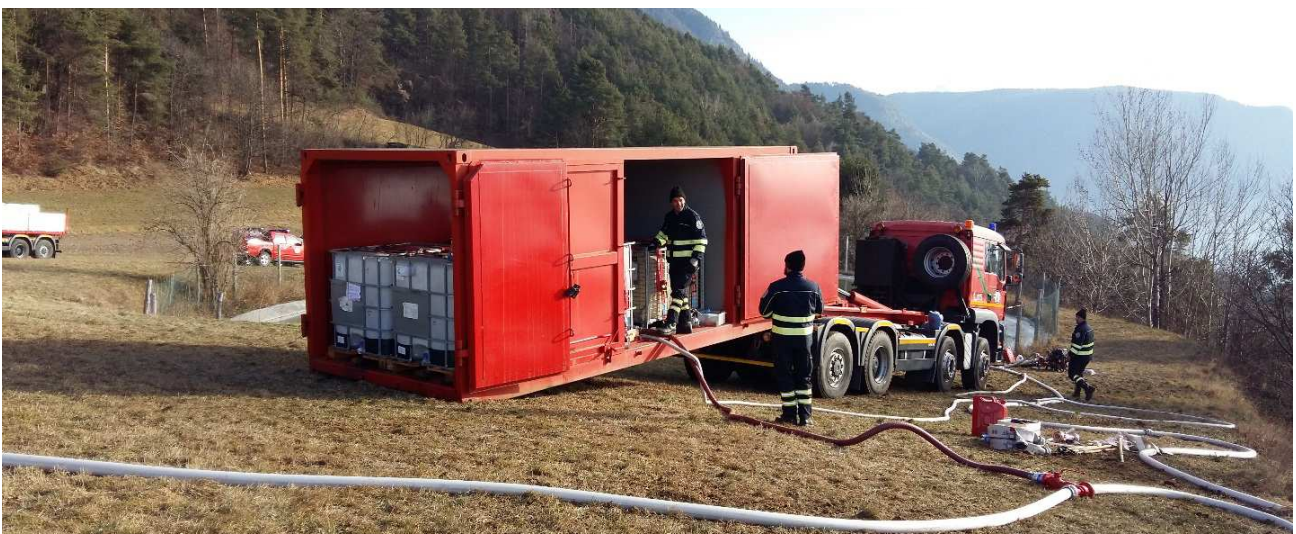
Figura 32: incendio dell'01.01.2017 alle porte di Bolzano (foto VVF Bolzano-Colle, Stazione Forestale Bolzano, Corpo Permanente VVF-BZ).

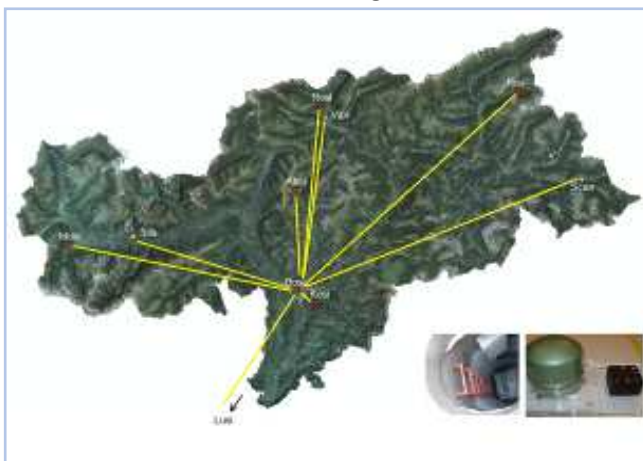
Figura 33: ubicazione delle stazioni provinciali

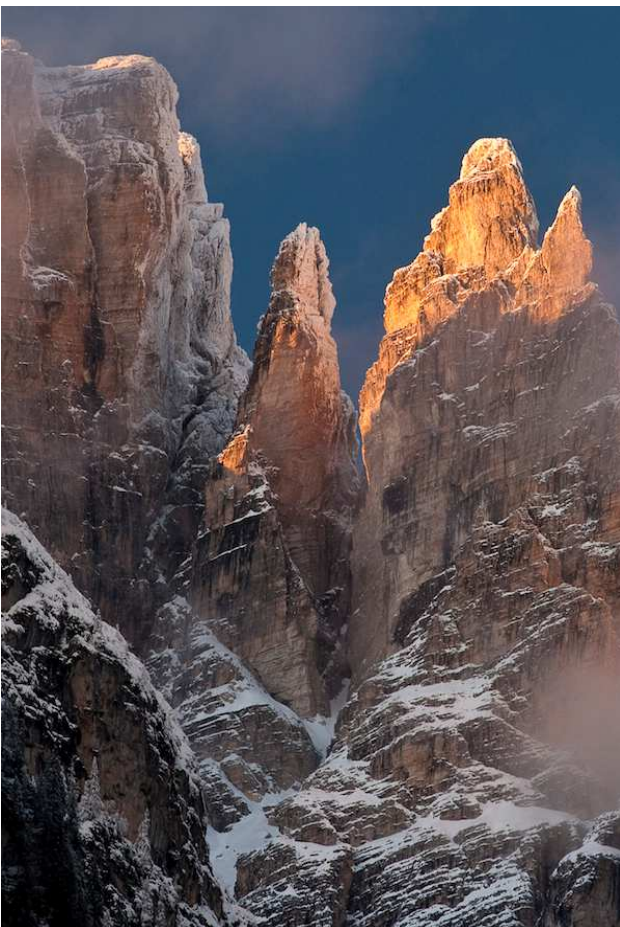
Figura 38: a sinistra la Torre Wizenmann nel centro della foto prima del crollo, a destra dopo l'evento
