RIASSUNTO RELAZIONE FINALE

Progetto ITAT4041-BLÖSSEN

**Effetti di un rimboscimento non immediato nel bosco di protezione sulla
sicurezza dai pericoli naturali (in particolare sul ruscellamento)**

(Stand 15.01.2020)

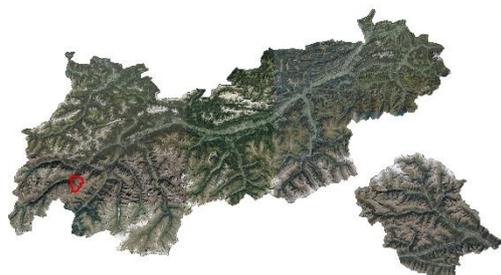
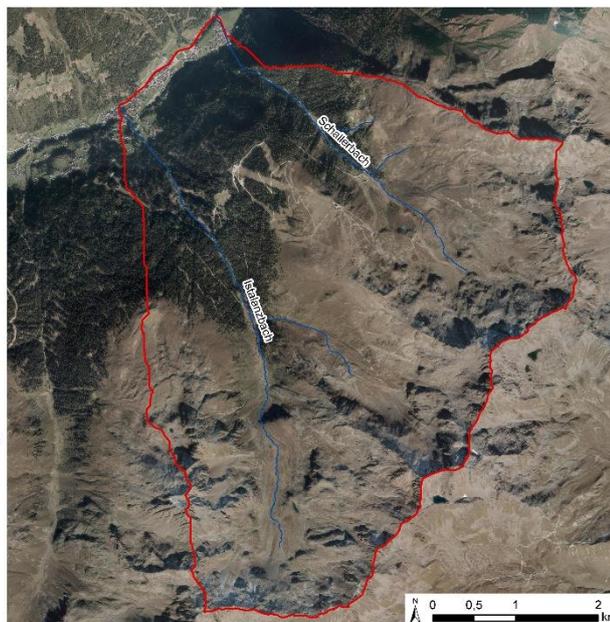
Immagine 2-1: Panoramica delle aree di indagine nel Tirolo del Nord, bacini idrografici di Schaller- e Istalanzbach.

Per il Nord Tirolo e l'Alto Adige sono state scelte due aree test ciascuno come aree di studio. Le aree di prova nel Tirolo del Nord sono due bacini idrografici contigui nella valle di Paznaun, l'Istanzbach e lo Schallerbach (Immagine 2-1). In Alto Adige, un'area di studio si trova in Val Langtaufer sopra Kapron, la seconda sopra Eys in Val Venosta e comprende il bacino idrografico del torrente Tanaser (Immagine 2-2).

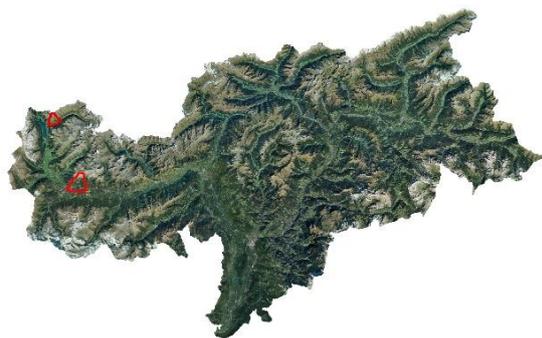
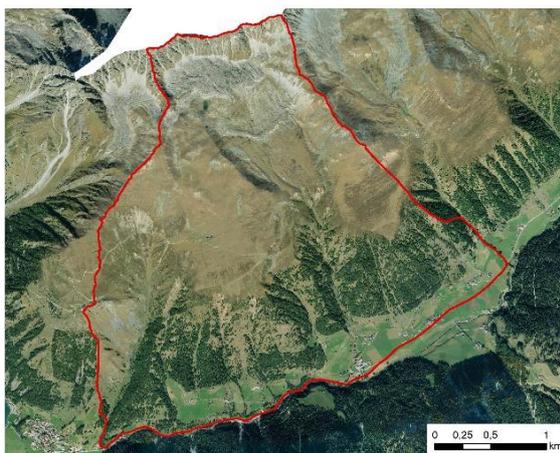
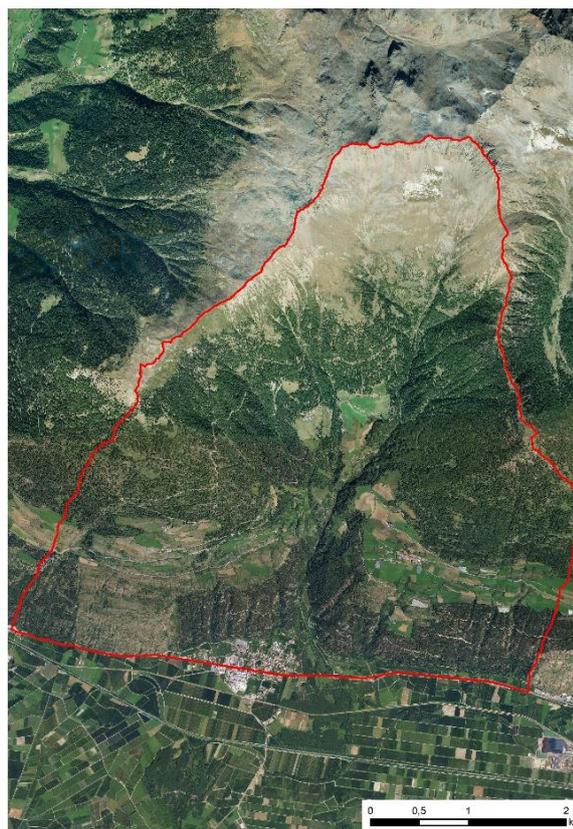
Immagine 2-2: Panoramica delle aree di indagine in Alto Adige (in alto a sinistra); area di indagine Kapron nella Langtaufferetal (in basso a sinistra) e l'area di indagine Rio Tanaser (a destra).

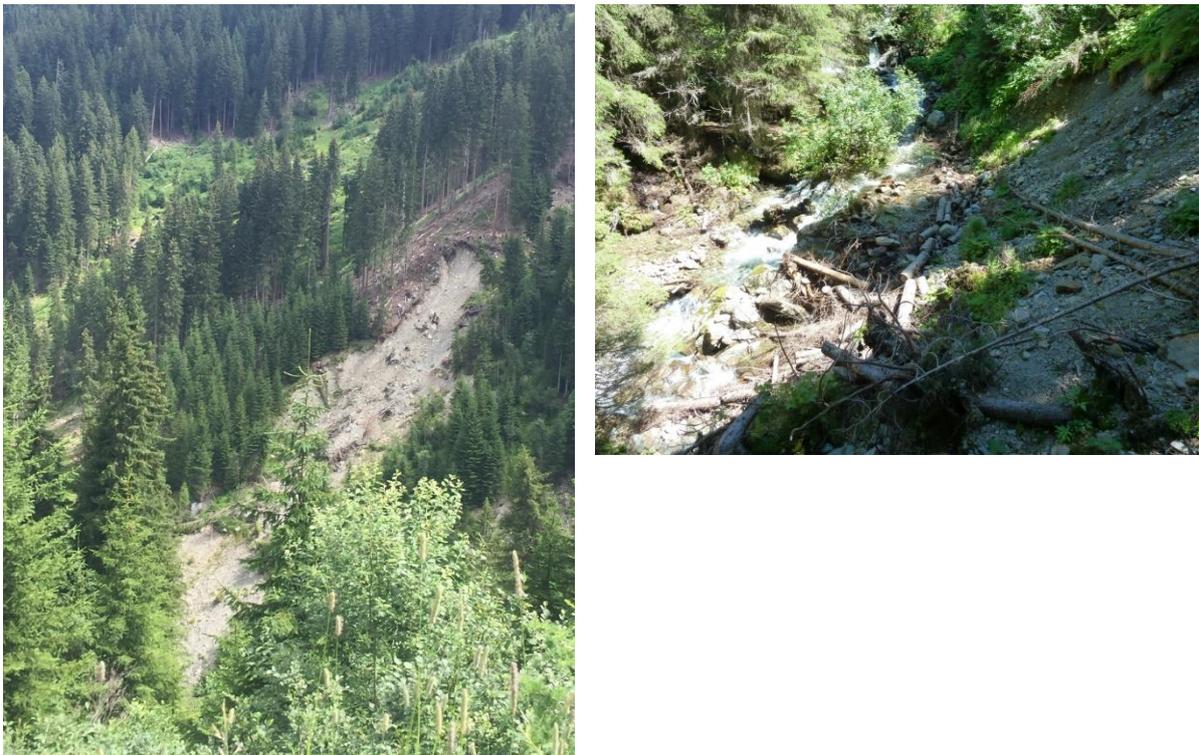
Immagine 3-3: Fenomeno franosi negli strati superficiali delle ripide scarpate.

I potenziali focolai di carico del letto si trovano soprattutto nella parte centrale del torrente. A causa di diverse rotture di sponde e frane negli strati superficiali delle ripide scarpate, è disponibile materiale direttamente mobilizzabile (Immagine 3-3). A causa del potenziale di carico del letto, delle condizioni di pendenza e dell'eventuale approvvigionamento idrico, l'Istalanzbach può essere classificato come torrente fangoso. Durante le inondazioni, il potenziale nella parte centrale dell'asta può essere mobilitato.

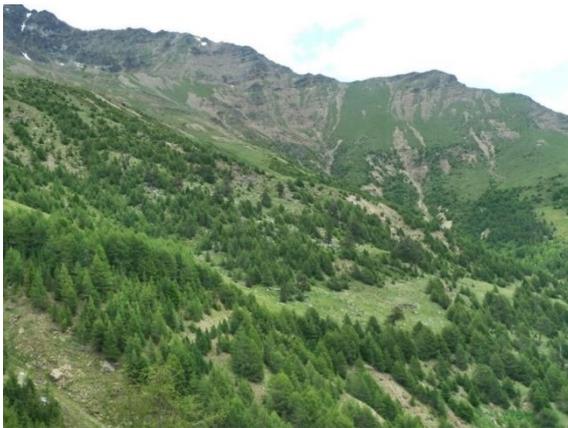
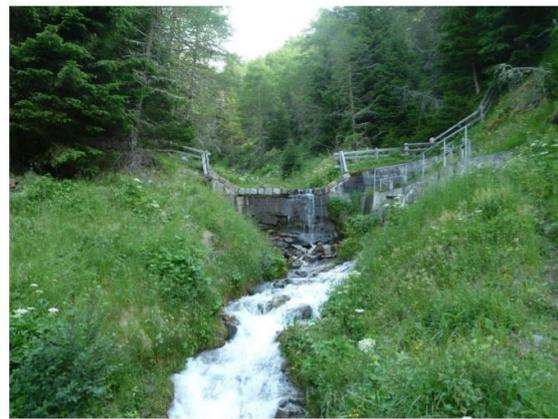
Immagine 3-4: Vista sulle sorgenti del Rio Tanaser (a sinistra). Briglia di trattenimento detriti nella parte centrale del rio Tanaser (a destra).

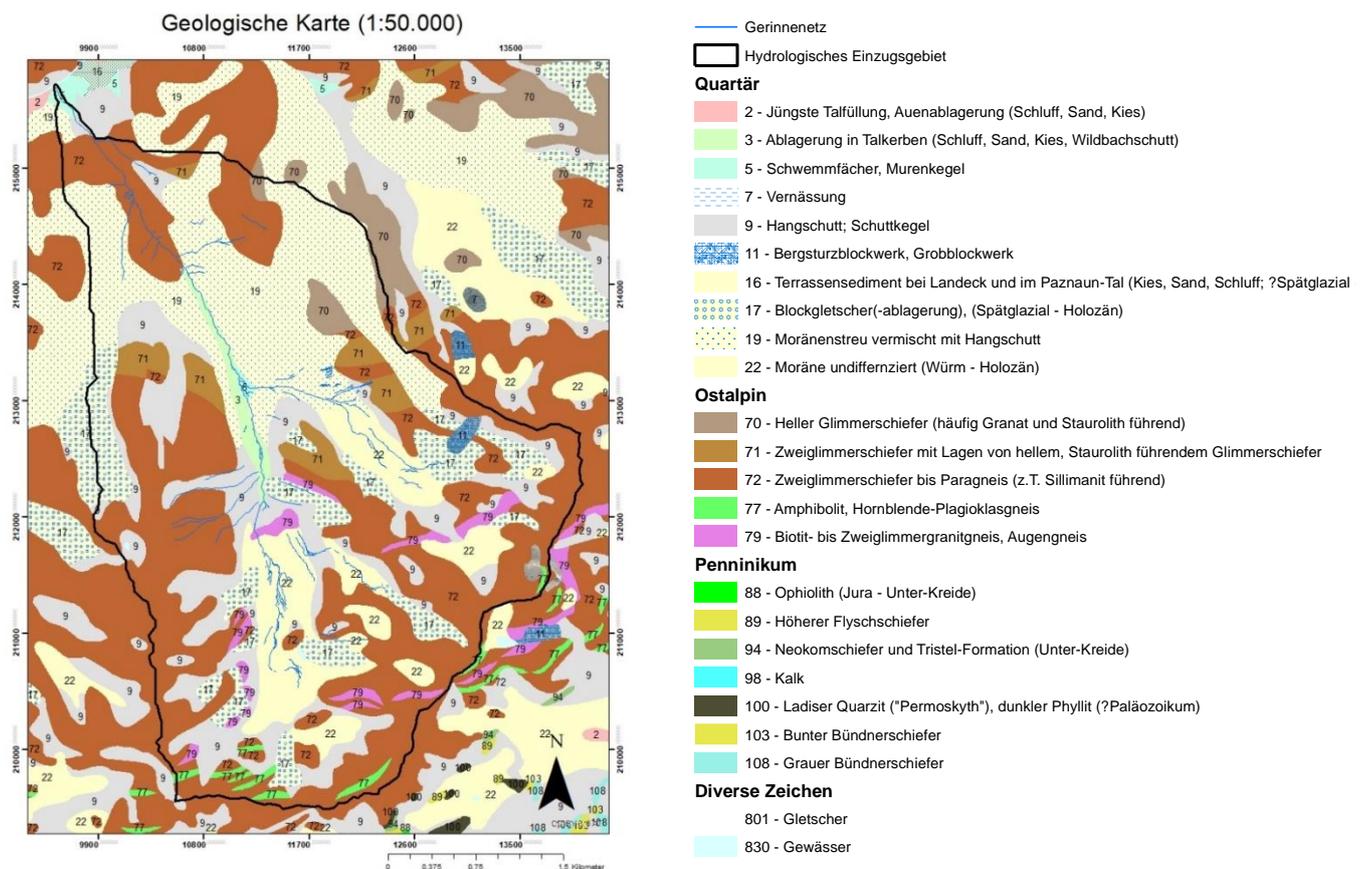
Immagine 4-5: Carta geologica - bacino idrografico Istalanzbach - secondo la carta geologica (1:50 000) della Repubblica d'Austria (modificata secondo Krainer et al. 2004)

Il bacino idrografico si trova nella parte settentrionale della piattaforma del Silvretta. Si tratta di una massa di spinta polimetamorfica cristallina con poca profondità su unità tettoniche più profonde. Le rocce cristalline del Silvretta hanno ricevuto la loro forma definitiva dall'orogenesi variscana, che ha causato una metamorfosi regionale oltre che una piegatura e scistosità. Le rocce dominanti sono micascisti e paragneiss. I micascisti sono rocce metamorfiche con un'alta percentuale di silicati stratificati. Ciò può portare alla formazione di detriti la maggior parte dei quali è costituita da materiale argilloso. A causa della loro litologia, l'ardesia di mica e i detriti atmosferici sono da classificare come substrati o rocce di bassa stabilità e quindi offrono un grande potenziale di erosione. Le reliquie della glaciazione locale si trovano in tutto il bacino idrografico. I circhi chiaramente pronunciati nel bacino idrografico superiore e le numerose pareti moreniche sono segni dell'antica glaciazione. Il materiale morenico è particolarmente diffuso nei detriti di scarpate a blocchi, che coprono ampiamente i pendii.

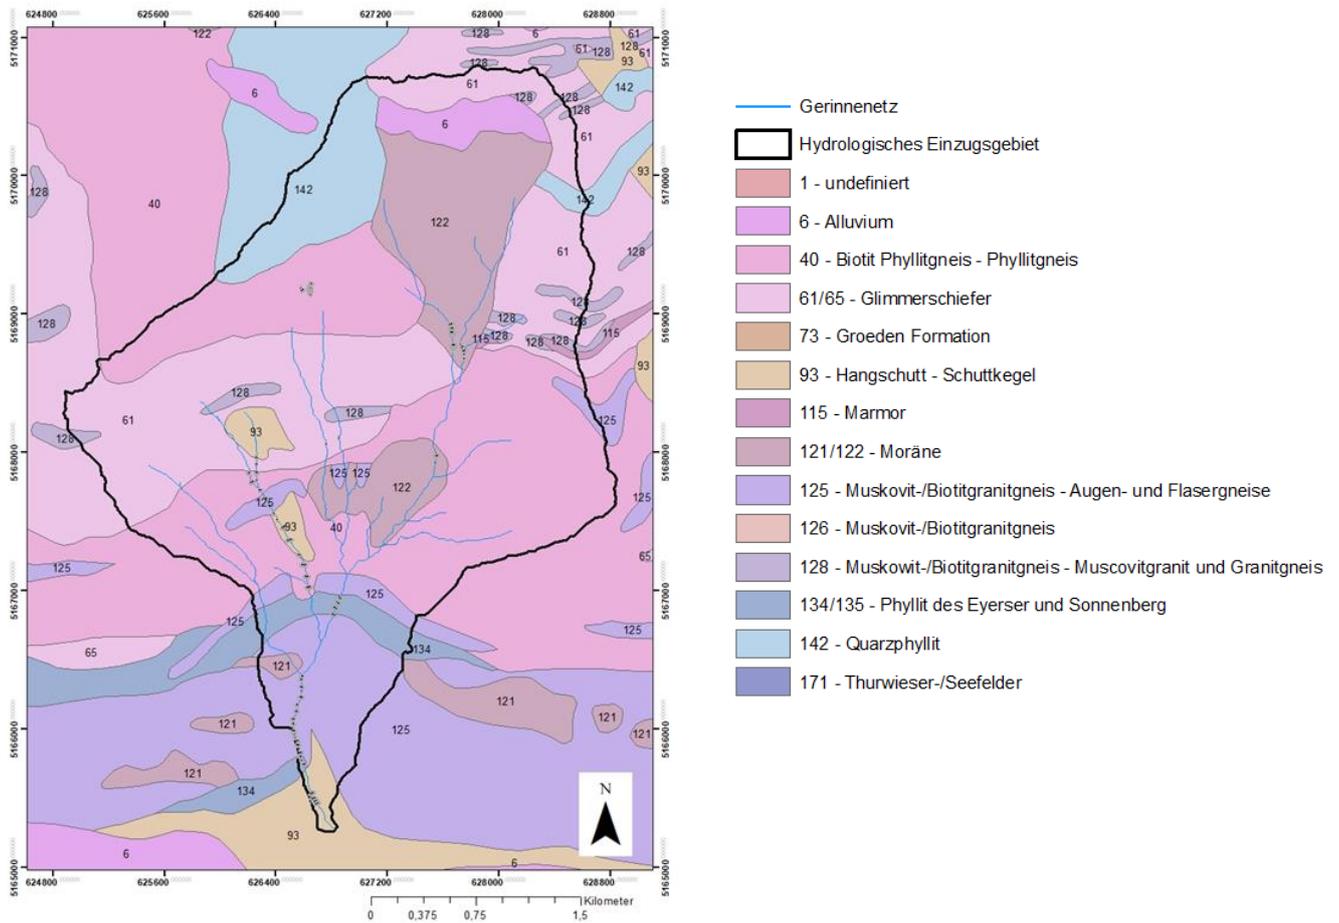
Geologische Karte (1:75.000)

Immagine 4-6: Carta geologica del bacino idrografico del Rio Tanaser 1:75 000 (Carta geologica dell'Alto Adige realizzata da WLM Tirol - Ufficio per l'ecologia della vegetazione e la pianificazione ambientale, 2001-2008)

Dal punto di vista geologico, il bacino idrografico del Rio Tanaser può essere assegnato alla matrice rocciosa cristallina della Ötztal. La struttura geologica è qui formata da gneiss di filliti appartenenti allo schiefer della Val Venosta. Paragneiss e filliti sono i tipi di roccia dominanti (Markart et al. 2005). Secondo Bunza (2019), la massa delle Alpi dell'Ötztal è costituita principalmente da ardesie altamente cristalline come ortogneiss, anfiboliti, paragneiss e ardesia di mica.

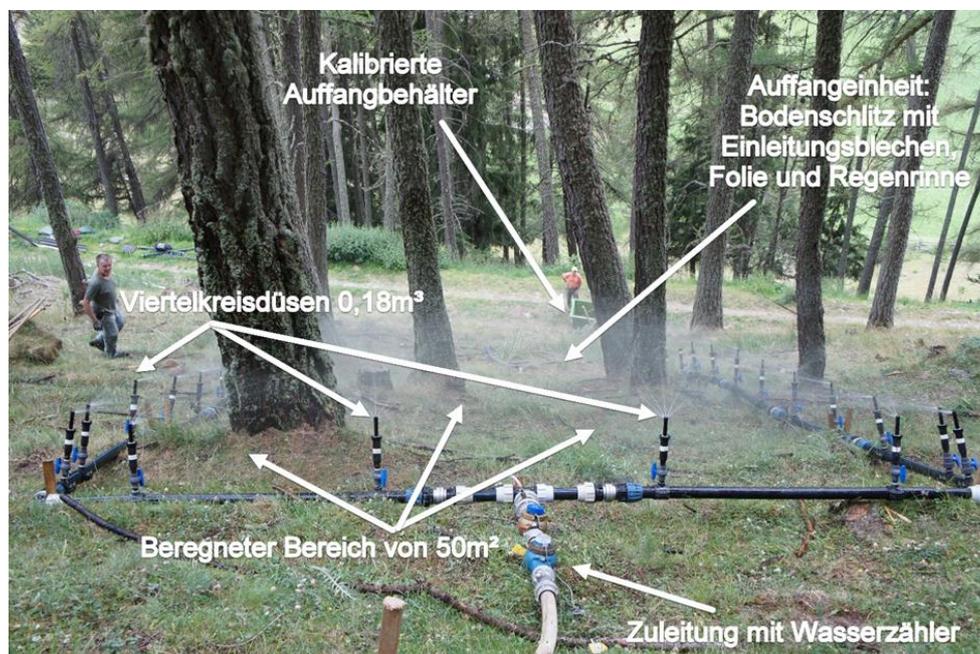
Immagine 6-7: impianto di irrigazione del BFW, Istituto per i pericoli naturali, in uso nell'area di irrigazione 1 (BF1 ST) a Kapron.

Il sistema di irrigazione mostrato nelle Immagini 6-7 è stato utilizzato per irrigare per un'ora con un'intensità di precipitazione di circa 100 mm/h, che corrisponde ad un evento di precipitazioni intense nella regione alpina. Qualsiasi deflusso superficiale viene raccolto e misurato in un'unità di raccolta posto direttamente sotto l'impianto. Due profili pedologici sul sito di prova sono dotati di sonde di umidità del suolo a diversi livelli di profondità. Con queste sonde vengono registrati automaticamente il comportamento di pre-umidità e saturazione durante l'irrigazione e il comportamento di desorbimento al termine dell'irrigazione.

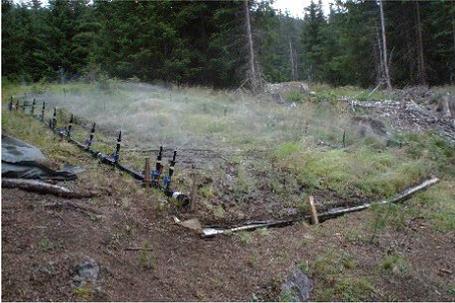
BF1- AKL 3

È stato misurato presso la chiara BF1 un aumento del deflusso superficiale (AKL 3), al contrario la superficie della chiara BF4 non ha fornito alcun deflusso superficiale; questo potrebbe essere spiegato dall'altissima proporzione di fori di drenaggio (vecchi canali radicali) presso BF4. Rispetto ai vecchi esperimenti di irrigazione del BFW, ci si sarebbe potuto aspettare un aumento del deflusso superficiale presso BF2 - vecchio popolamento di abete rosso con scarsa vegetazione al suolo - ma l'alto spessore della lettiera (4803 g Ts/m^2) accumulata in modo non compatto e sempre interrotta da isole di biomassa vivente (erbe, brughiere di arbusti nani), offre sufficienti possibilità di infiltrazione anche nelle fasi più asciutte. Tuttavia, va notato che l'alto contenuto di lettiera ha un effetto negativo sulla germinazione dei semi, il che può portare ad un deterioramento della situazione idrologica. Il BF3 è una zona pallida in cui la rinnovazione (non protetta) è già presente. Se la rinnovazione può continuare a crescere, questa zona manterrà o addirittura migliorerà la classe di deflusso misurata. BF5 è un'area coperta da arbusti nani molto fitti, questo porta ad un'elevata radicazione del terreno senza formazione di un feltro radicolare e buone possibilità di infiltrazione; non è stato possibile misurare

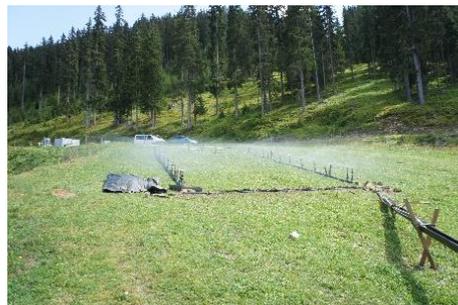
BF6- AKL 5

alcun deflusso superficiale durante il test di irrigazione. Per mostrare come i diversi metodi di gestione influiscono sulla formazione del deflusso superficiale, il BF6 è stato effettuato sulla pista da sci. Subito dopo l'inizio dell'esperimento, è stato misurato deflusso superficiale (quasi nessuna ritardo iniziale) e con la post-irrigazione l'area ha raggiunto l'AKL 5, il che dimostra che praticamente nessuna acqua poteva infiltrarsi nel suolo.

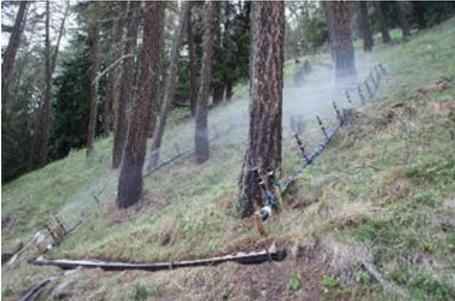
Kapron BF1- AKL 1

Le aree di prova in Kapron non hanno fornito quasi nessun deflusso superficiale. La spiegazione di questo si può trovare nei risultati della fisica del suolo, tutti e tre i siti hanno un contenuto di scheletro molto elevato del 50-70% negli orizzonti superficiali (0- 10 cm). Poiché la porzione di scheletro è legata in modo non compatto, l'acqua può infiltrarsi bene negli strati più profondi del terreno. Anche i terreni di Tanaser Berg hanno un contenuto di scheletro molto elevato, ma qui si può notare che i terreni con un alto potenziale di infiltrazione possono anche fornire un maggiore deflusso superficiale a causa della copertura del suolo sfavorevole. L'erba del pascolo (Tanas-BF1) è l'area con il più alto deflusso

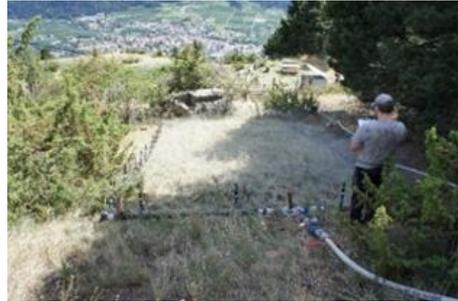
Tanas BF1 - AKL 4

superficiale misurato, dove sia l'altissima percentuale di necromassa (principalmente steli morti di erbe) che l'ispessimento della zolla radicata prodotto dal manto erboso a nardeto, agiscono come inibitori dell'infiltrazione. Anche un forte accumulo di strati di lettiera può produrre un effetto idrofobico, come si può vedere nell'area di irrigazione Tanas BF2. Nonostante gli strati di lettiera (1087 g Ts/m²) non sono compatti, l'accumulo si comporta come un tetto di paglia e l'acqua non può penetrare nel terreno ricco in scheletro. L'area di irrigazione del Tanas BF3 ha condizioni del suolo molto simili. La conversione del popolamento esistente ha permesso di ottenere un'elevata varietà di vegetazione a terra. Anche se la frazione di lettiera è ancora alta quasi quanto quella di Tanas BF2, è evidente che la nuova vegetazione emergente ha già ottenuto una migliore infiltrazione negli strati più profondi del suolo. In quest'area non è stato misurato alcun deflusso superficiale.

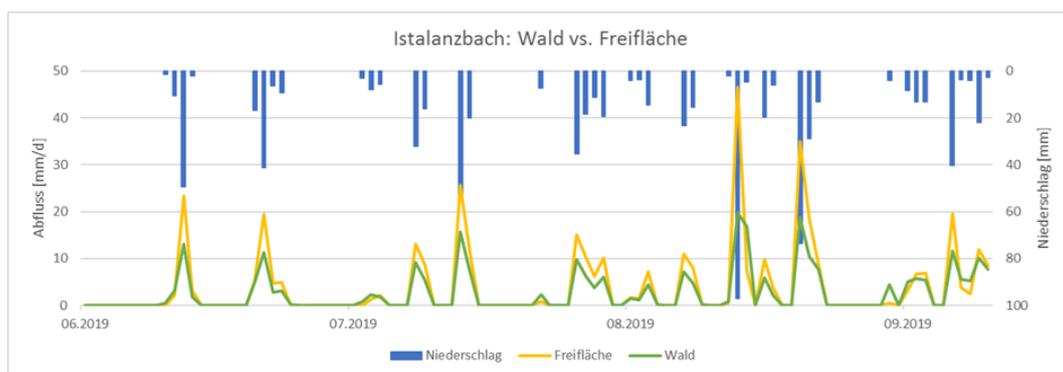
Immagine 7-9: Differenze stagionali di deflusso tra il bosco e gli spazi aperti nel bacino idrografico dell'Istalanzbach. (Periodo di calcolo: da marzo a fine settembre 2019)

Poiché la modellizzazione di un periodo di vegetazione ha mostrato differenze molto piccole tra le diverse unità di vegetazione in termini di deflusso superficiale, sono state confrontate una superficie nuda e una superficie forestata per ciascun bacino idrografico. È dimostrato che nell'Istalanzbach il deflusso dal bosco è significativamente più basso rispetto all'area aperta durante l'intero periodo vegetativo (Immagine 7-9). Per lo spazio aperto, è stata ipotizzata la copertura del suolo (fitta manto erbaceo post taglio raso). Le differenze stagionali tra foresta e spazio aperto senza copertura del suolo sarebbero ancora maggiori.

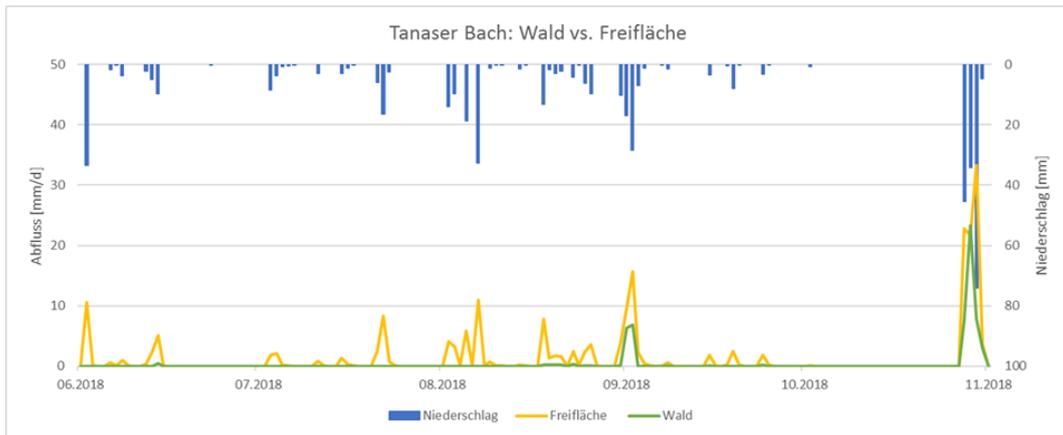
Immagine 7-10: Differenze stagionali di deflusso tra il bosco e gli spazi aperti nel bacino idrografico dell'Istalanzbach. (Periodo di calcolo: da marzo a fine settembre 2019)

Le differenze sono ancora più marcate per Tanaser Berg (Immagine 7-10). Il deflusso inizia molto prima in primavera sullo spazio aperto (radura con copertura vegetale - erbe basse post taglio raso). Da un lato, nelle aree forestali non si verifica alcun deflusso in superficie durante gli eventi di precipitazione a bassa intensità, come previsto.

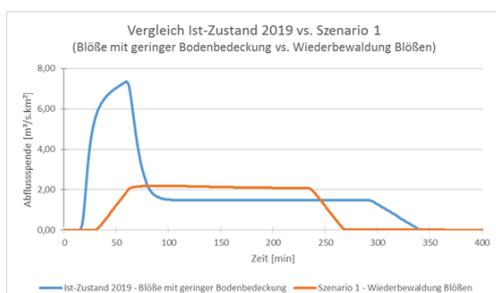
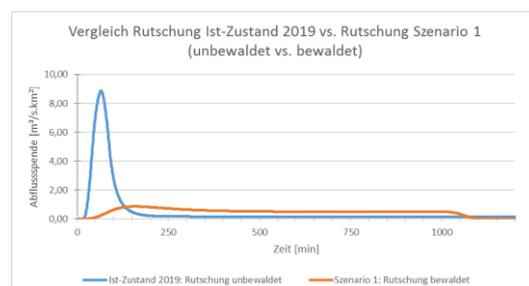
Immagine 7-11: Istalanzbach - reazione di deflusso di una radura (figura a sinistra) e di una frana scoperta (figura a destra) senza e dopo il ripopolamento..

Una riduzione del deflusso può essere dimostrata solo per l'Istalanzbach a livello del sottobacino, poiché la parte boscosa del bacino idrografico è solo del 15% e quindi l'effetto della foresta non è sufficientemente efficace a livello del bacino idrografico complessivo. Se, tuttavia, si considerano i singoli idrotopi (unità di reazione idrologica), diventa evidente che, in caso di eventi di precipitazioni abbondanti, ci si può aspettare un miglioramento significativo della reazione idrologica cumulativa con o senza copertura del suolo o su aree franose aperte, attraverso un rimboschimento mirato (Immagine 7-11).

Il contributo al deflusso si riduce così, dalle radure ai rimboschimenti, da 7,35 a 2,19 m³/s per km². L'andamento idrografico mostra un picco elevato per le radure e un deflusso moderato, ad un livello significativamente più basso, e ritardato nel tempo per l'area imboschita. La reazione è ancora più marcata in caso di rimboschimento delle aree franose scoperte. La portata massima scende da 8,86 a soli 0,86 m³/s per km². (Immagine 7-11).

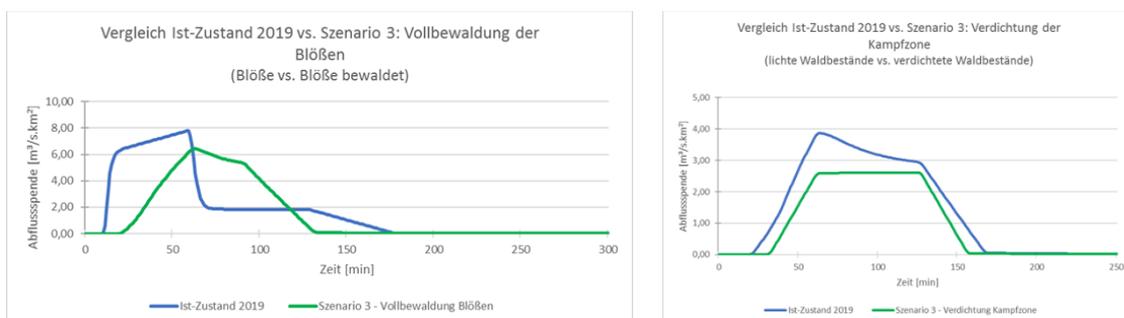
Immagine 7-12: Rio Tanaser - possibile reazione di deflusso di una tipica radura prima e dopo un rimboschimento ben riuscito (foto a sinistra), nonché possibile al confine del bosco con ulteriore densificazione dei soprassuoli (foto a destra). In questo caso, un miglioramento significativo è già stato ottenuto grazie al rimboschimento naturale degli ultimi decenni con una contemporanea diminuzione dell'intensità di pascolo.

Anche attraverso il rimboschimento delle chiarie - predominano le chiarie senza copertura del suolo - sarebbe possibile una significativa riduzione aggiuntiva del deflusso (di 1,38 m³/s km²), vedi Immagine 7-12.

Attraverso l'ulteriore densificazione delle zone di bosco rado al limite superiore della vegetazione arborea, il deflusso diminuirebbe da 3,86 a 2,61 m³/s km². (Immagine 7-12).

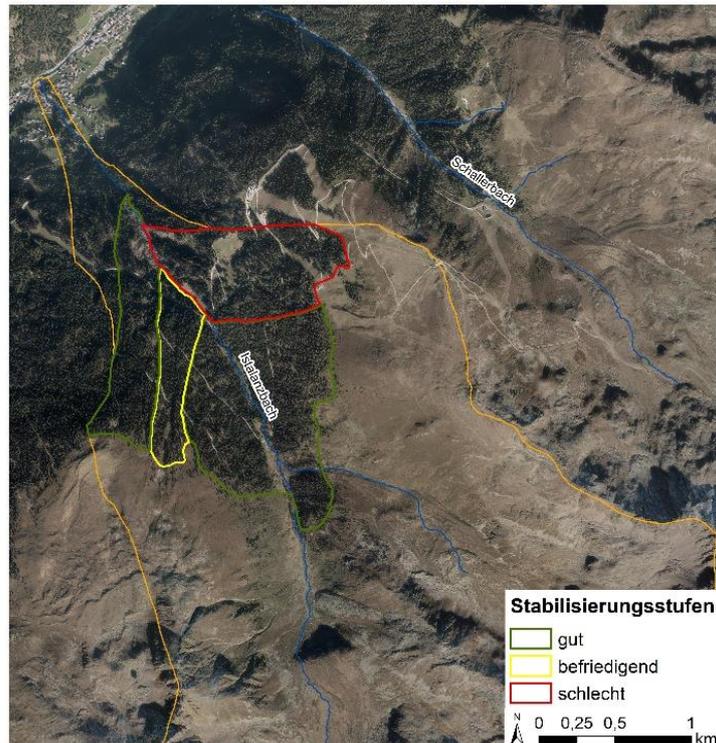
Immagine 8-13: Istanzbach - aree che attualmente dimostrano effetti del bosco positivi, soddisfacenti e negativi.

Gli effetti della vegetazione boschiva sono ben visibili nelle aree superiori dell'area di studio, tra circa 1600/1700 m e 1800/1900 m s.l.m. Qui l'effetto stabilizzante e protettivo del bosco può essere descritto come "buono". Protegge dalla caduta di massi (ad es. in destra orografica dell'Istalanzbach) e dall'erosione, che sarebbe possibile a causa del substrato geologico, del deflusso superficiale dai pendii superiori e del forte interflusso (fuoriuscite di acqua sorgiva).

La Zona 2 - effetto di stabilizzazione ed trattenuta detriti soddisfacente - caratterizza l'area sottostante e a nord di Stillegg (2200 m a 1900 m s.l.m.). A causa delle condizioni geologiche (frattura della montagna; zona di movimento profondo), l'effetto stabilizzante e protettivo del bosco è qui limitato, la componente geologica è qui dominante. Pertanto, è tanto più importante disporre di una copertura piena (copertura 80%-90%, multistrato con sottobosco) per ridurre le infiltrazioni di acqua nel sottosuolo, come dimostrano, ad esempio, i calcoli di Markart et al. (2016) per l'area insediativa di Kerschbaum-Miskopf nella Navistal.

Ciò è ancora più evidente nella Zona 3 - effetti di stabilizzazione e protezione moderati - che occupa l'area di movimento relitto del pendio nella roccia a sud della stazione di monte a 1800 m s.l.m. Movimenti di versante recenti e relitti si trovano nelle aree frontali e spondali, il popolamento forestale è sparso e attraversato da corsie prive di alberi e rimboschite. Inoltre, vi è un afflusso d'acqua relativamente elevato da pendii, strade forestali e prati alpini, per cui l'effetto stabilizzante del novelletto è ancora troppo basso. Se lo sviluppo negativo dovesse continuare, l'effetto stabilizzante e protettivo diminuirebbe ulteriormente. Le misure di rimboschimento potrebbero dunque porre rimedio a questa situazione.

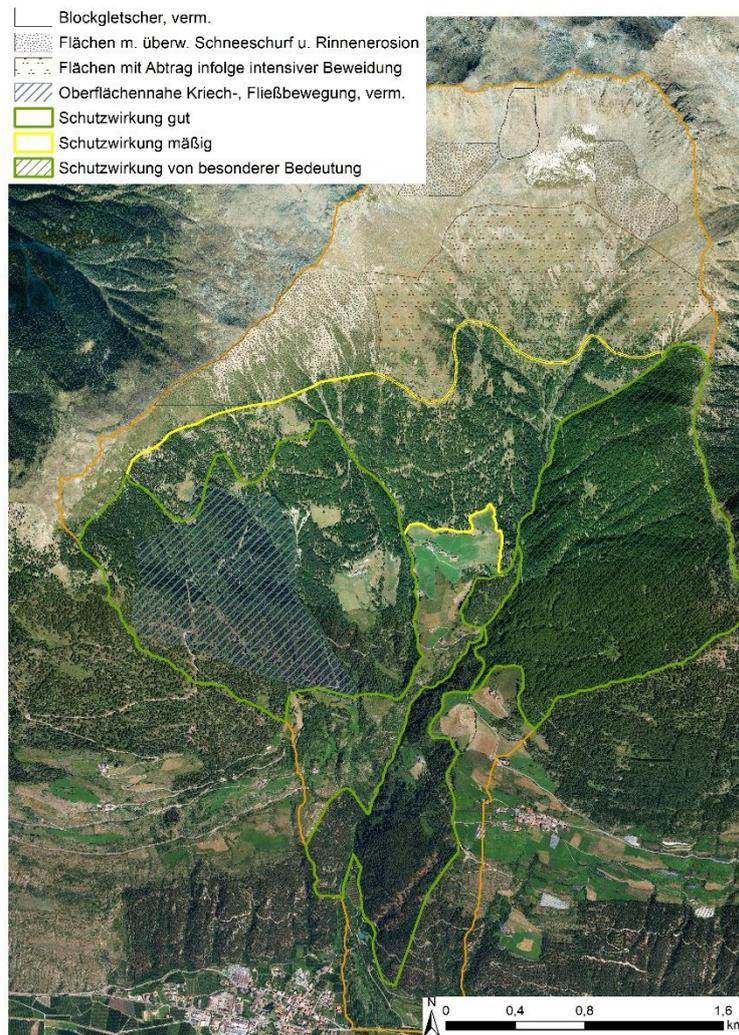
Immagine 8-14: Rio Tanaser, valutazione delle funzioni protettive della foresta e valutazione idrogeologica (Bunza 2019).

I popolamenti di pino nero, in gran parte chiuso, si trova nella zona degli gneiss granitici di Eysr e protegge le aree sottostanti e l'area di insediamento di Eysr dai pericoli geologici che potrebbero sorgere nell'area a causa delle faglie e delle numerose aree di dislocazione, nonché dalle zone di compressione (soprattutto le frane e le frane nella roccia solida).

L'effetto protettivo dei popolamenti ricchi in larice con abete rosso e pino cembro fino a ca. 2000/2100 m s.l.m. sulla riva destra del Rio Tanaser e sulla riva sinistra ad est, può essere descritto come "buono" in termini geologici, dinamici e idrologici. Il bosco e il suolo forestale contribuiscono in modo significativo alla stabilizzazione dei pendii.

Nei popolamenti di larice e abete rosso con varie dimensioni delle aperture sopra Ober- e Unterfrinig (soprattutto a partire da ca. 2000 m s.l.m.), si verificano movimenti di scorrimento superficiale, probabilmente effetti del vasto scorrimento di versante.

L'effetto protettivo del bosco allo stato attuale è considerato "moderato" per quanto riguarda la stabilizzazione del vasto scorrimento di versante. Anche in questo caso, l'obiettivo dovrebbe essere la
