PRÜFUNG DER HYDROGEOLOGISCHEN UND HYDRAULISCHEN GEFAHR SOWIE DER KOMPATIBILITÄT FÜR DIE ENERGETISCHE SANIERUNG DES WOHNGEBÄUDES IN RIESENBACHL 2 IN DER GEMEINDE STERZIN (PARZELLE .228 K.G. THUINS), UND FESTSETZUNG DER NOTWENDIGEN MASSNAHMEN (ZUR ERREICHUNG DER HYDROGEOLOGISCHEN UND HYDRAULISCHEN KOMPATIBILITÄT) IN PROJEKTIERUNGSPHASE DER NEUEN WOHNHEINHEITEN IN DER AUFFÜLLZONE "B5" AUF DEN PARZELLEN .310, 659/7, 659/8 K.G. THUINS IN DER GEMEINDE STERZING

WOBI - Institut für den sozialen
Wohnbau des Landes Südtirol
Amba Alagi Str. 24
39100 BOZEN

Dok-Nr.: GP-0010-r00	Doc.-n:			
Proj.-Nr.: IN-14-829/2.35	Prog.-n:	Technischer Bericht		
2				
1				
0	Erstellung - Elaborazione	09.08.2017	CL	RB
Index/Indice	Erstellung/Änderung Elaborazione/Modifiche	Datum/Data	Bearb/Elab	Geprüft/Contr

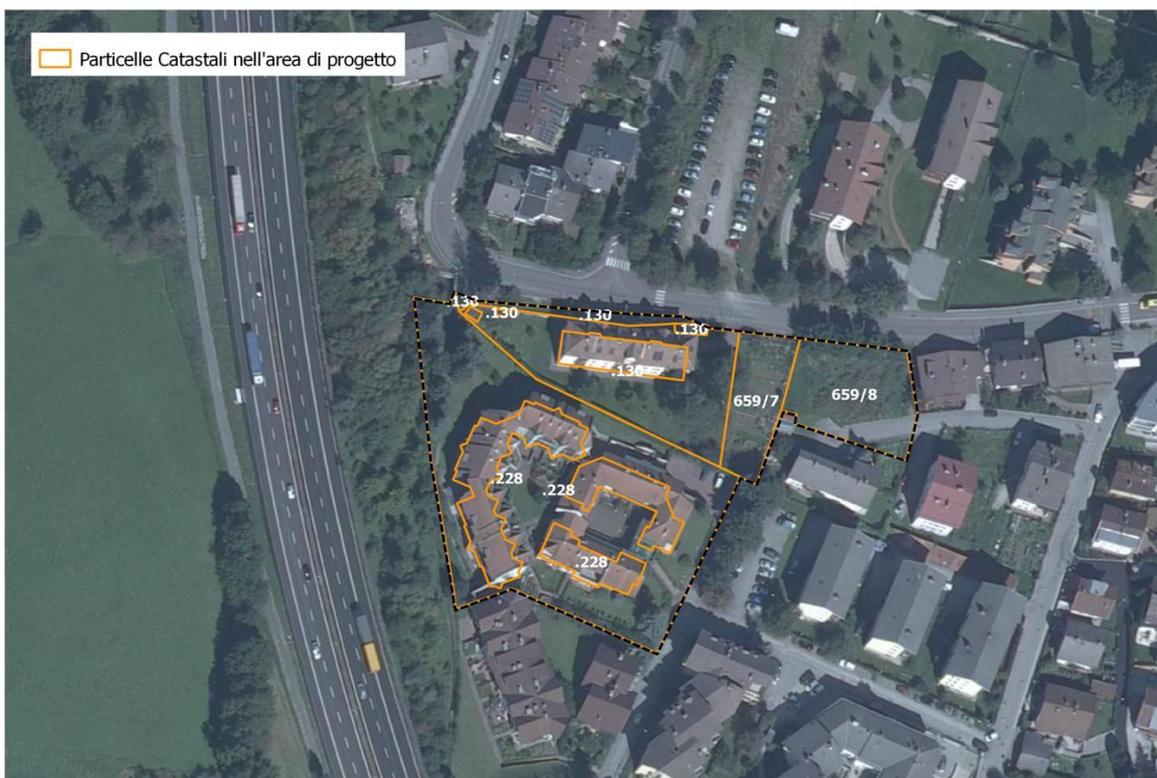
Abbildung 1: Einordnung des Geländes, das Gegenstand der Prüfung der hydrogeologischen Gefahr und Kompatibilität ist, mit Angabe der Katasterparzellen, die in dieses Gelände fallen.

Das Untersuchungsgebiet und die Parzellen, die für die vorliegende Arbeit von Belang sind, werden in Abbildung 1 angegeben; im Besonderen fällt die Bp. 228 in die Wohnbauzone C2 (Erweiterungszone), während die anderen Parzellen (.130, 659/7, 659/8) zur Wohnbauzone B5 (Auffüllzone) gehören.

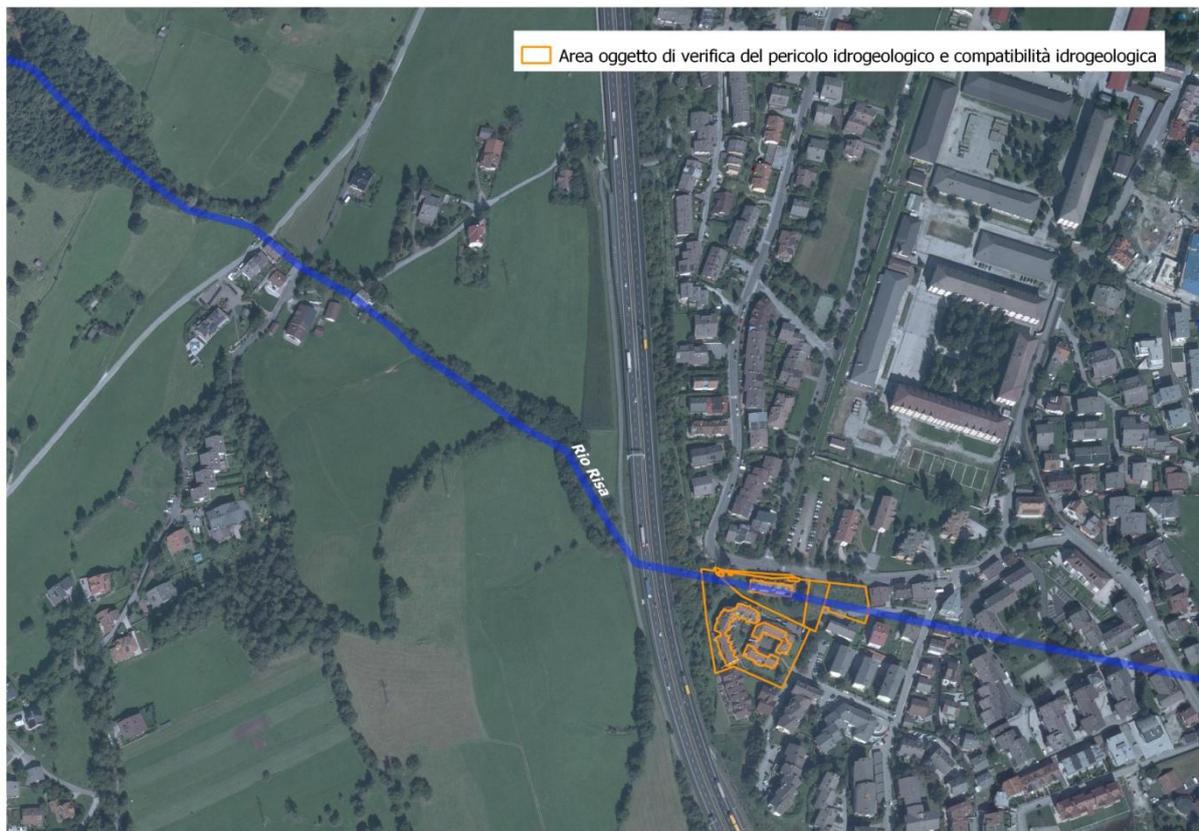
Abbildung 2: Allgemeine Einordnung des untersuchten Geländes mit Angabe des Wasserlaufs (Riesenbach B.600.5.5), der zwecks Prüfungen der Gefahr und der hydraulischen und hydrogeologischen Kompatibilität zu analysieren ist.

In Abbildung 2 wird eine allgemeine Einordnung des Untersuchungsgeländes gezeigt, mit Angabe des Wasserlaufs (Riesenbach, Kode des öffentlichen Gewässers B.600.5.5) von dem wegen Überflutungsphänomenen eine potentielle Gefahr für das untersuchte Gelände ausgeht. Angesichts der Höhenlage des untersuchten Standorts wird ausgeschlossen, dass Überflutungsphänomene anderer Wasserläufe, die sich in der Nähe des untersuchten Standorts befinden (z.B. der Eisack), die hier untersuchten Parzellen betreffen können.

Die Prüfung der hydraulischen Gefahr aufgrund von Überflutungsphänomenen des Wasserlaufs (Riesenbach - B.600.5.5, Abbildung 2) von potentiell Belang für die hier untersuchten Parzellen wurde im Rahmen des GZP (Gefahrenzonenplans) der Gemeinde Sterzing durchgeführt, gemäß den *Arbeitshinweisen für die Erstellung der Gefahrenzonenpläne*, die von der Abteilung

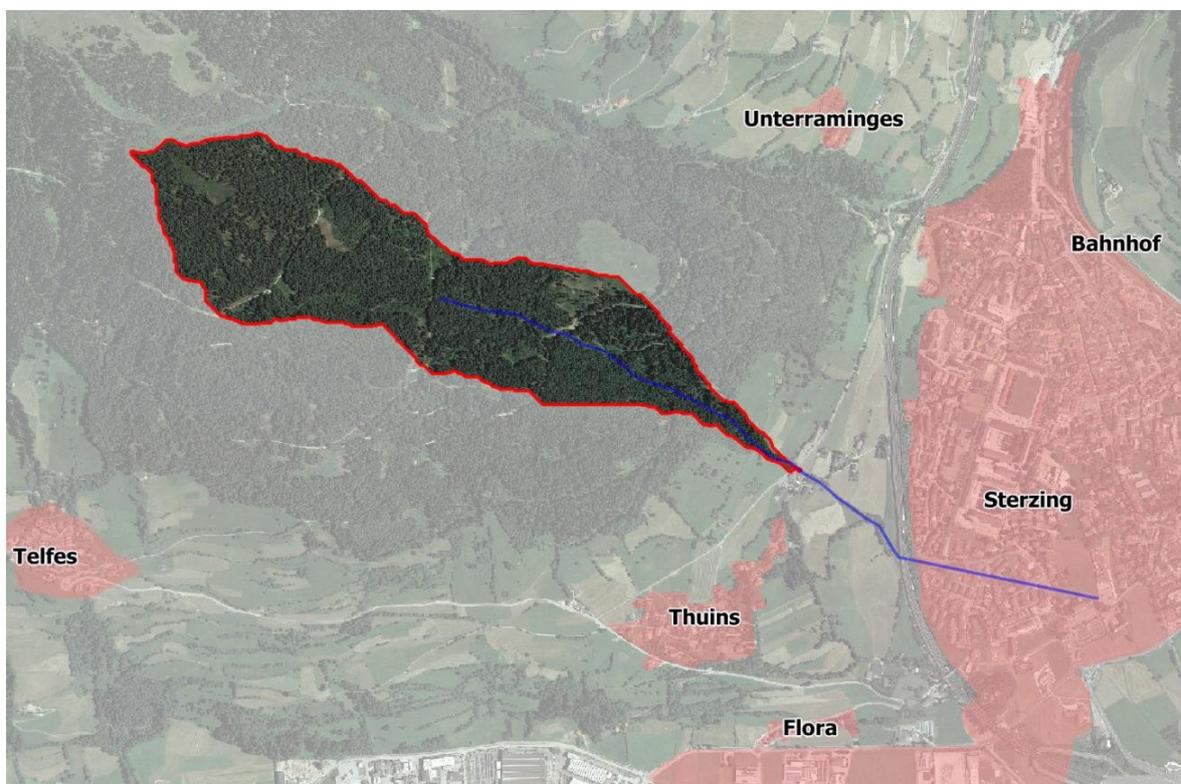
Abbildung 3: Einzugsgebiet des Riesenbachs - B.600.5.5

Der B.600.5.5 ist ein wildbachartiger Wasserlauf, gekennzeichnet durch ein kleines Einzugsgebiet von schmaler und länglicher Form mit einer Fläche von ca. 0.7 km² (Abbildung 3). Die Bodennutzung im Einzugsgebiet ist vorwiegend die Nutzung als Wald.

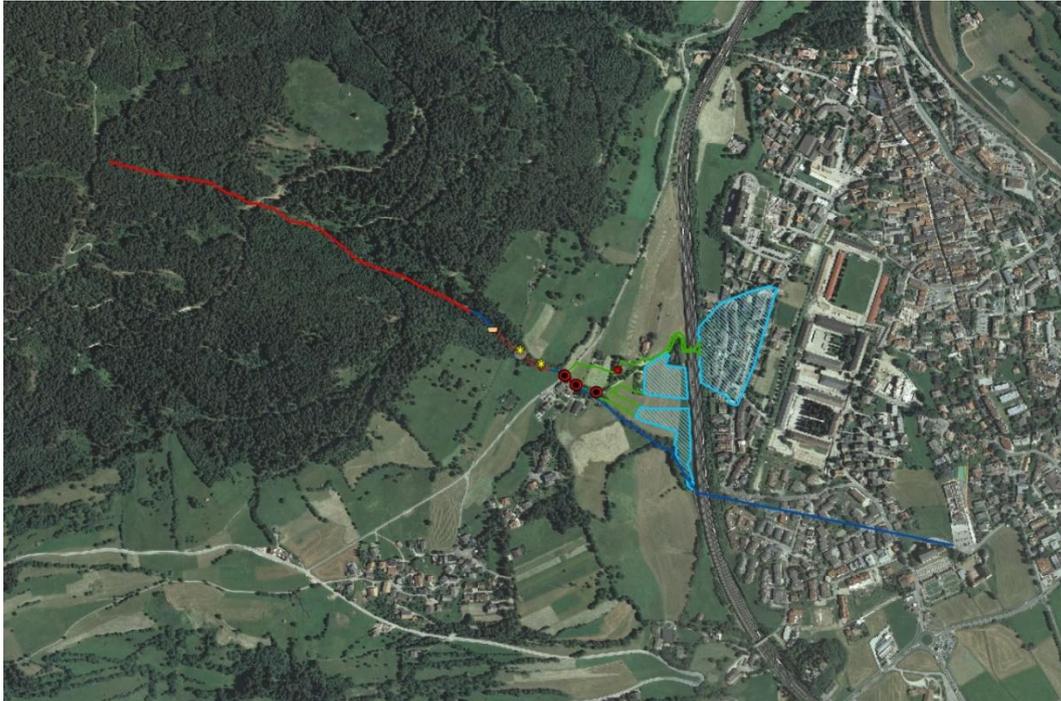
Abbildung 4: Nachträgliche Rekonstruktion der Überflutungsdynamik des Riesenbachs infolge der starken Niederschläge vom August 2012 (Quelle: Ereignisdokumentation – ED30)

Im August 2012 (04.08.2012) wurde der Riesenbach von einem Murgangphänomen betroffen, welches die Überflutung der in Abbildung 4 gezeigten Flächen und verschiedene Schäden an Straßen und Bauwerken (Abbildung 5) verursacht hat. Im Besonderen verursachte die Verstopfung der Durchlässe unter den Überquerungen des Wasserlaufs durch erodiertes Schuttmaterial, das vom Fließwasser befördert wurde, das Sichverteilen der Flut auf den verschiedenen Zufahrtsstraßen zu den Höfen. Das Überflutungsgelände umfasste schließlich auch verschiedene Wohnhäuser talseits der A.22, nachdem die Flut die Unterführung der Thuinser Straße überwunden hatte.

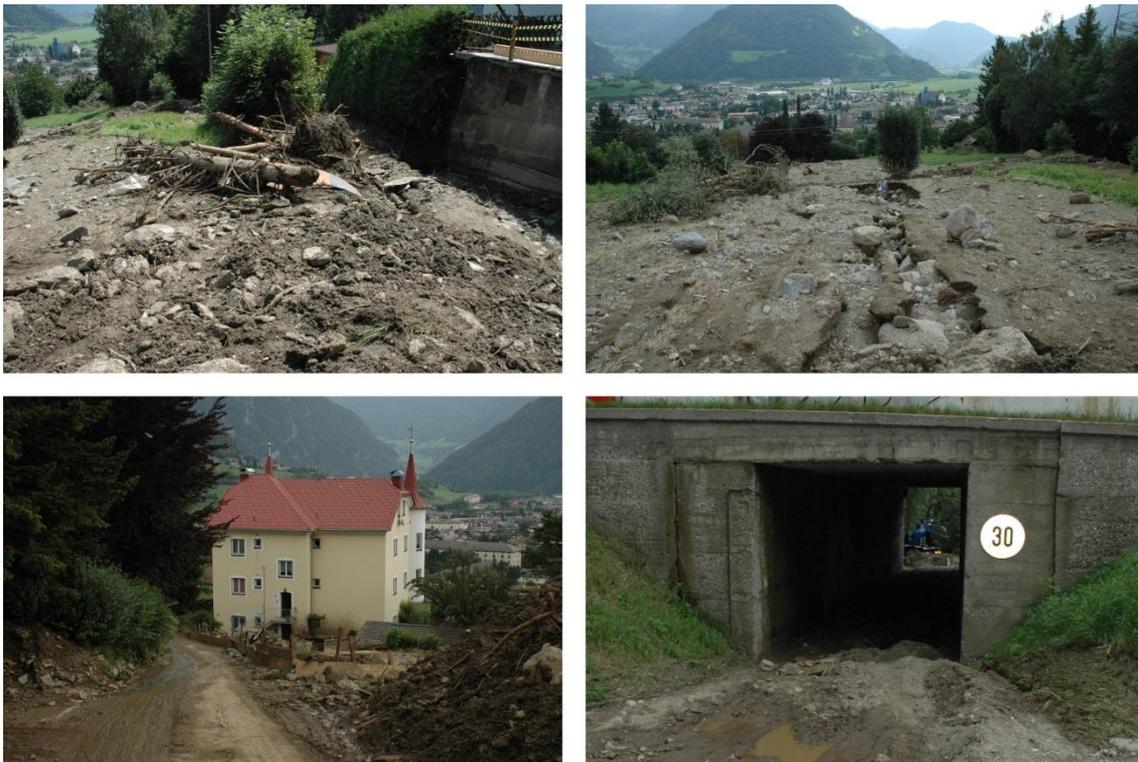
Abbildung 5: Bilder der Situation nach dem Schadensereignis, das durch den Murgang am Riesenbach vom 04.08.2012 verursacht wurde.

Infolge dieser Ereignisse unternahm die Agentur für Bevölkerungsschutz (damals Abteilung 30 - Wasserschutzbauten) die Ausführung einer Filtersperre mit angrenzendem Ablagerungsplatz gleich bergseits der Häuseransammlung an der Gemeindefraße nach Thuins, um das durch Murgangphänomene transportierbare Feststoffmaterial zurückzuhalten.

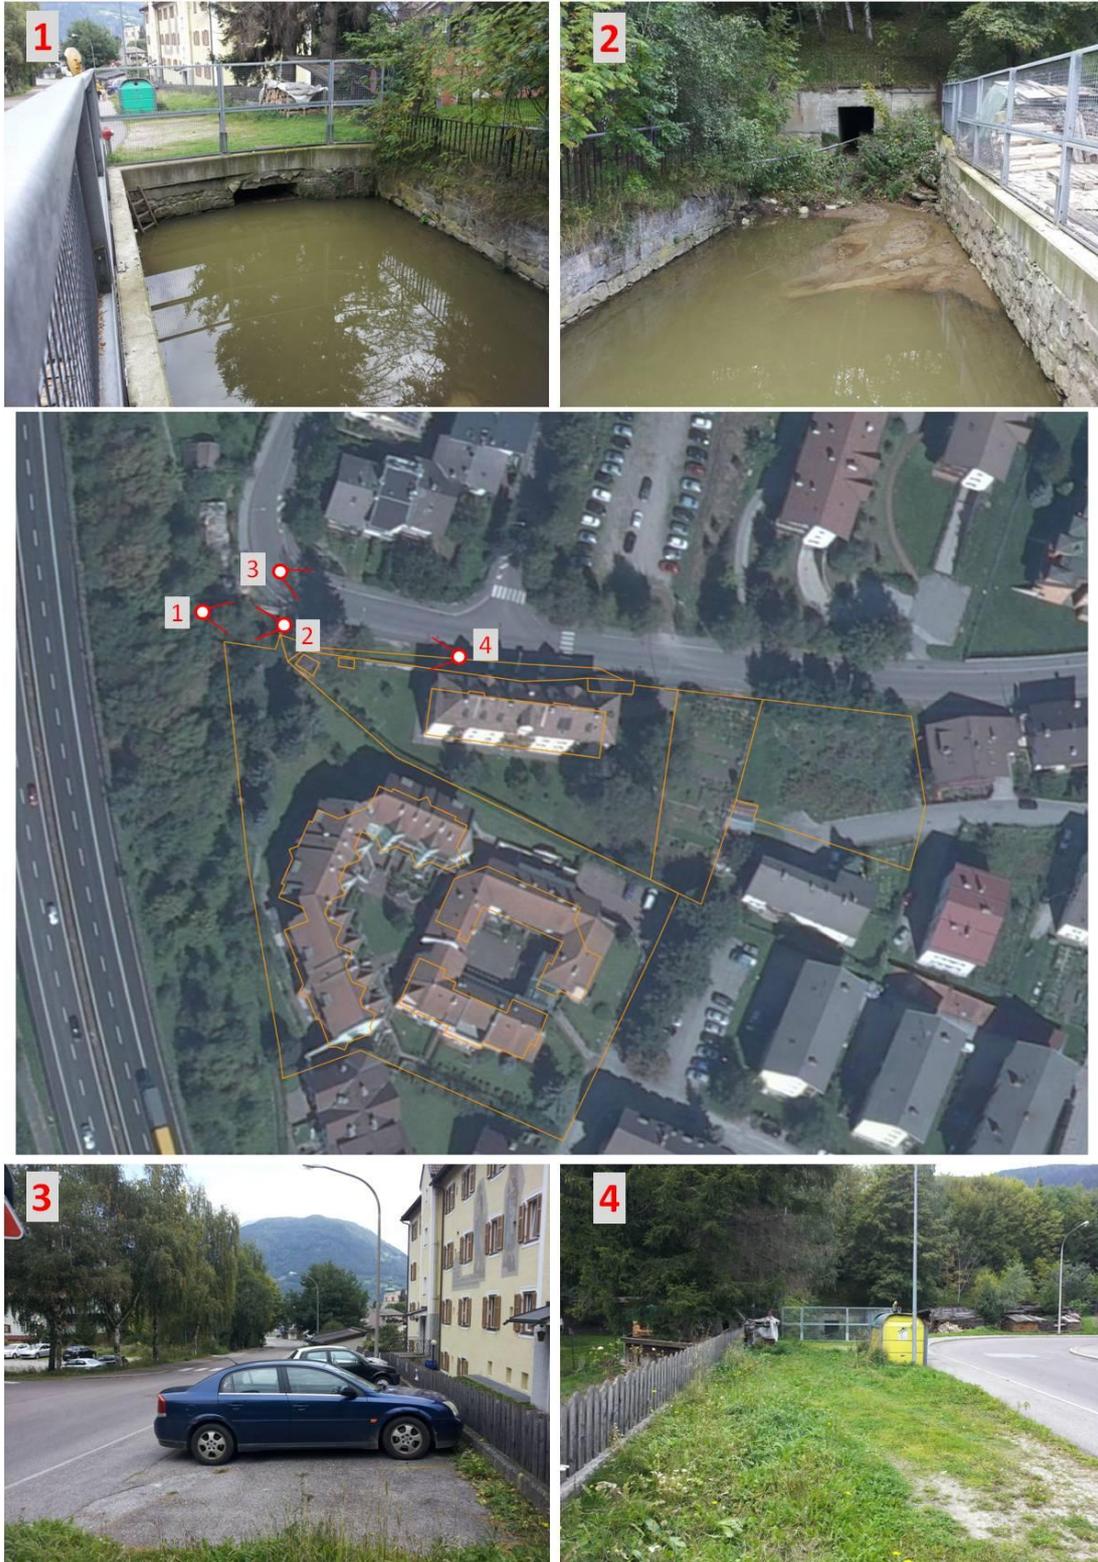
Abbildung 6: Ein paar Bilder bezüglich des verrohrten Abschnittes des Wasserlaufs in unmittelbarer Nähe des Untersuchungsstandorts

Die Darstellung in Abbildung 6 führt ein paar Bilder des Wasserlaufs auf der Höhe des Untersuchungsstandorts an. Im Besonderen wurden die Fotos im Abschnitt unmittelbar talseits der Unterquerung des Straßendamms der A22 aufgenommen, wo der im Freien verlaufende Abschnitt des Wasserlaufs in einem Becken für die Absetzung des von der Strömung mitgeführten Feststoffanteils endet und anschließend verrohrt unter der Geländeoberkante weiterverläuft.

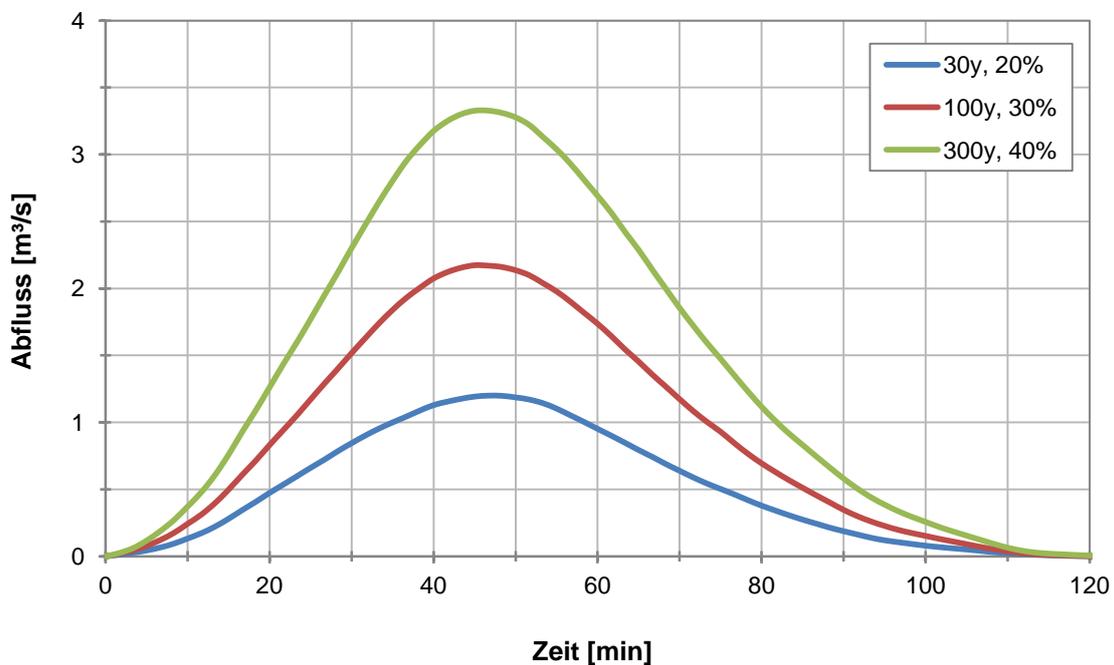
Abbildung 7: Durchflussganglinien, erzielt mittels des hydrologischen Umwandlungsmodells Zuflüsse-Abflüsse

Die mit den Niederschlagsbeiträgen zusammenhängenden Durchflussganglinien, die als Input für die hydraulischen Simulationen des Wasserlaufs zu verwenden sind, wurden mittels des hydrologischen Umwandlungsmodells Zuflüsse/Abflüsse *Peakflow* (Rigon et al., 2011) eingeschätzt, ausgehend von den Regenintensitätswerten, die durch die Kennlinien der pluviometrischen Wahrscheinlichkeit erzielt wurden, welche von der Agentur für Bevölkerungsschutz der Provinz Bozen geliefert wurden. Abbildung 7 zeigt die erzielten Durchflussganglinien mit Bezug auf die Wiederkehrzeiten $T_R = 30, 100$ und 300 Jahre und die Prozentsätze der Vorsättigung des Einzugsgebiets (d.h., der vorausgehenden Feuchtigkeitsbedingungen des Bodens) von 20%, 30% und 40% der Fläche des Einzugsgebiets. Diesen Durchflussganglinien entsprechen die Durchflussspitzenwerte von ca. $1.1 \text{ m}^3/\text{s}$ ($T_R = 30$ Jahre), $2.2 \text{ m}^3/\text{s}$ ($T_R = 100$ Jahre) und $3.3 \text{ m}^3/\text{s}$ ($T_R = 300$ Jahre).

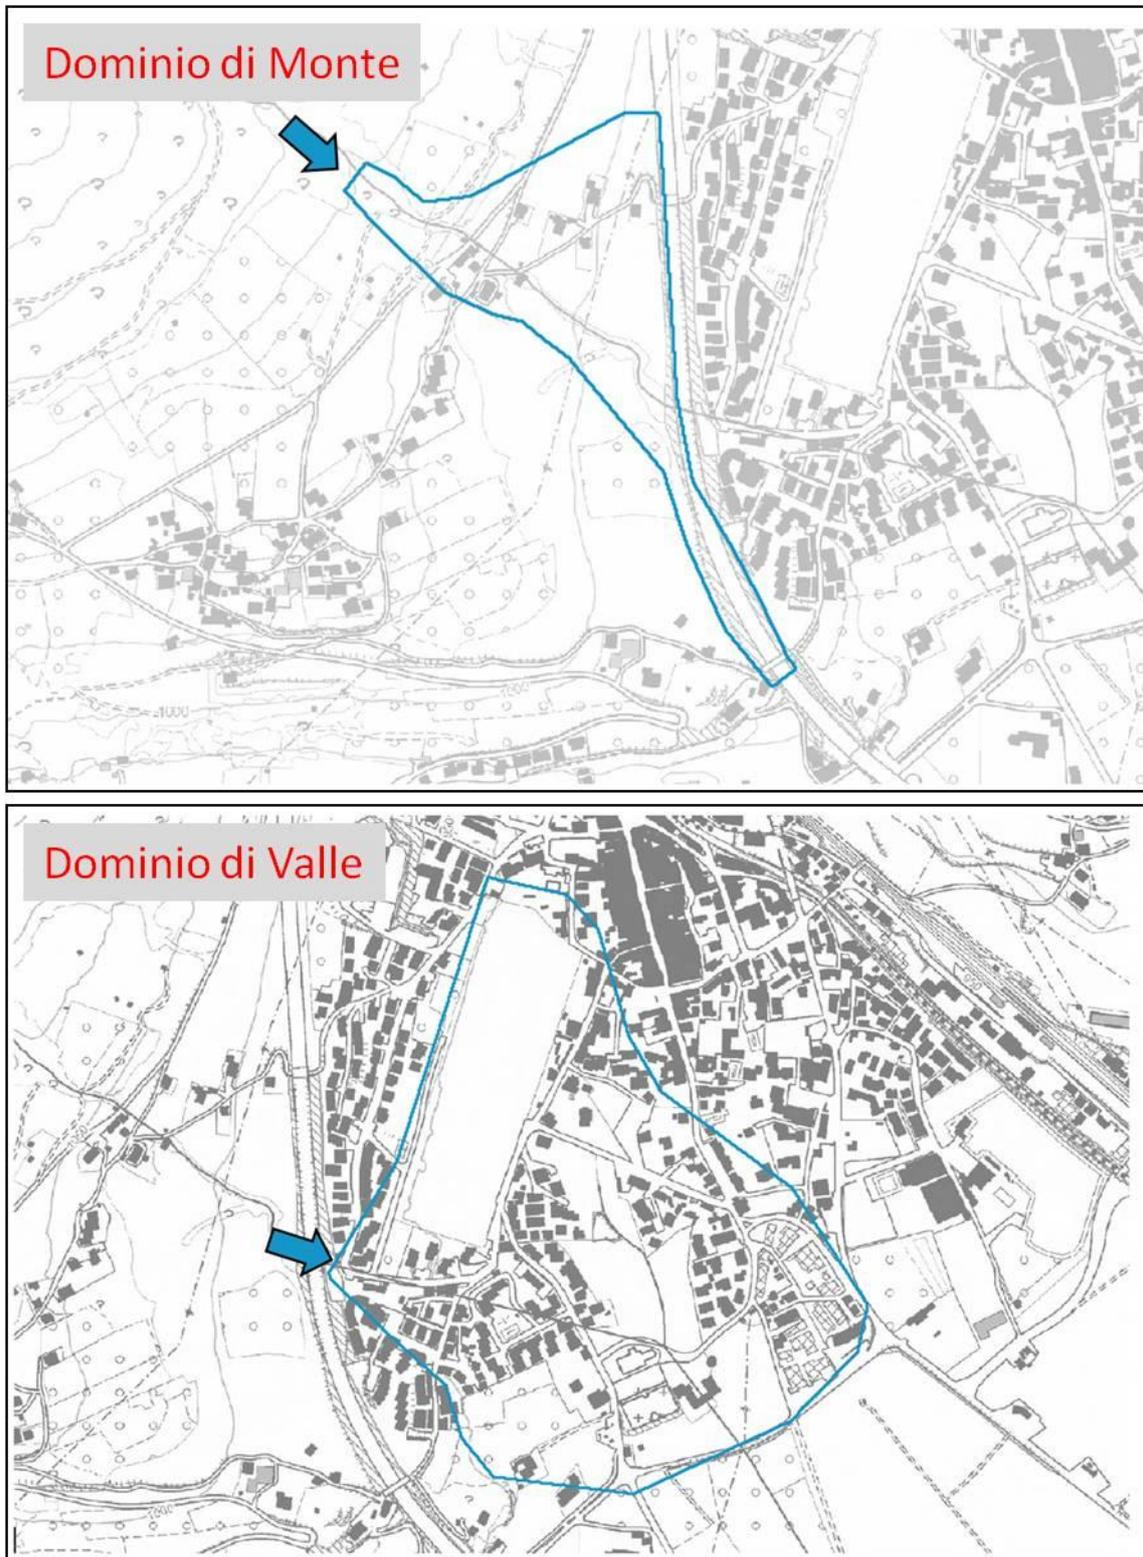
Abbildung 8: Unterteilung des Berechnungsgebiets für die Zahlensimulationen des Riesenschachs

Bei der Ausführung der hydraulischen Simulationen des Wasserlaufs wurde das Berechnungsgebiet in zwei Berechnungsregionen unterteilt: bergseits und talseits der Unterquerungen der Autobahn A22 (Abbildung 8). Im Folgenden werden jene Ergebnisse gezeigt, die für die Prüfung der hydraulischen Gefahr und Kompatibilität im Untersuchungsbereich von Belang sind (und sich somit auf das talseitige Gebiet der Zahlensimulationen beziehen). Für eingehendere Darstellungen hinsichtlich der

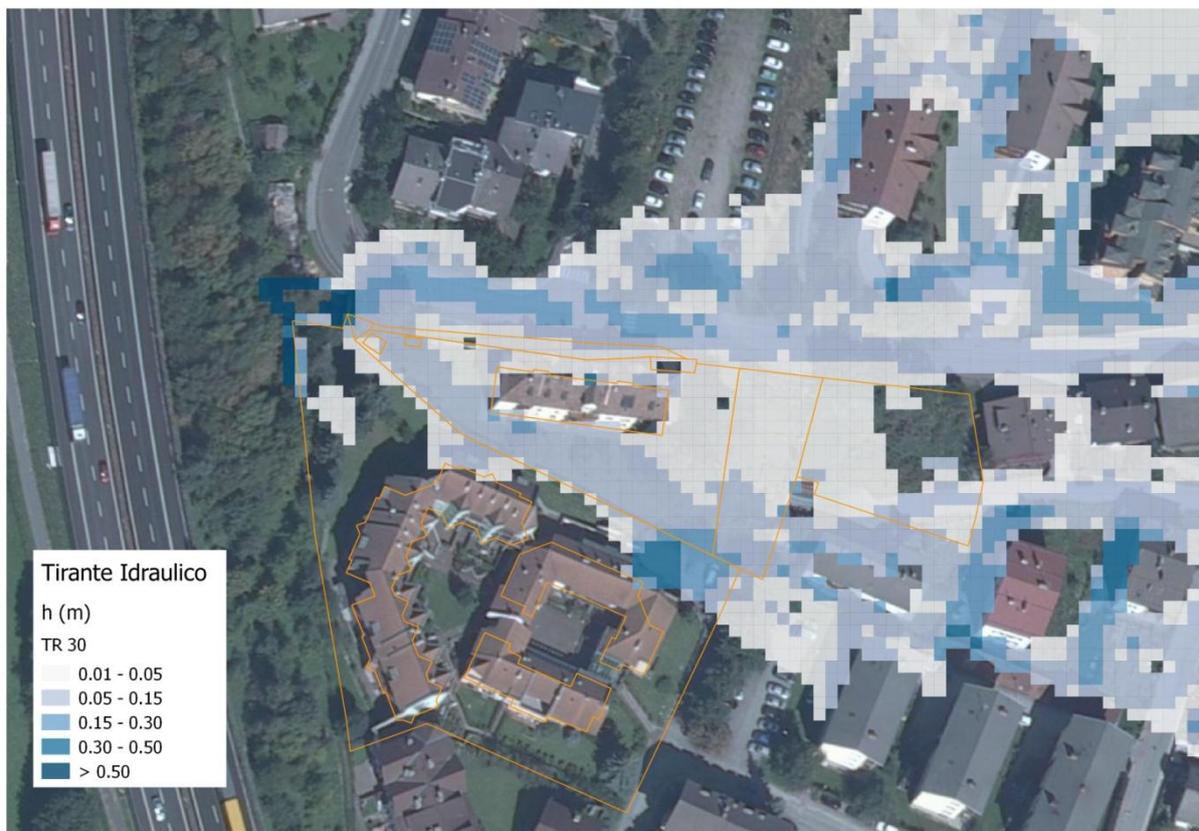
Abbildung 9: Karte der Werte der größten Wassertiefe beim Ereignis $T_R = 30$ Jahre.

Abbildung 9 und Abbildung 10 zeigen die Ergebnisse der hydraulischen Simulationen für das Ereignis mit der Wiederkehrzeit $T_R = 30$ Jahre, ausgedrückt mittels des maximalen Wertes der Wassertiefe (Abbildung 9) und der Höchstwerte der Strömungsgeschwindigkeit (Abbildung 10). Abbildung 11 und Abbildung 12 beziehen sich auf das Ereignis $T_R = 100$ Jahre und Abbildung 13 und Abbildung 14 beziehen sich schließlich auf das Szenario $T_R = 300$ Jahre.

Die Ergebnisse der Modellierungen zeigen, dass die Zerstreung der Strömung die Parzellen .130, 659/7 und 659/8 betrifft und die Parzelle .228 benetzt. Die Wassertiefewerte liegen im Allgemeinen zwischen 5 und 15 cm beim Szenario T_R30 und zwischen 5 und 50 cm beim Szenario T_R300 . Die Strömungsgeschwindigkeiten weisen eine höhere Veränderlichkeit auf und liegen im Allgemeinen innerhalb 1 m/s bei Szenario T_R30 und innerhalb 3 m/s bei Szenario T_R300 .

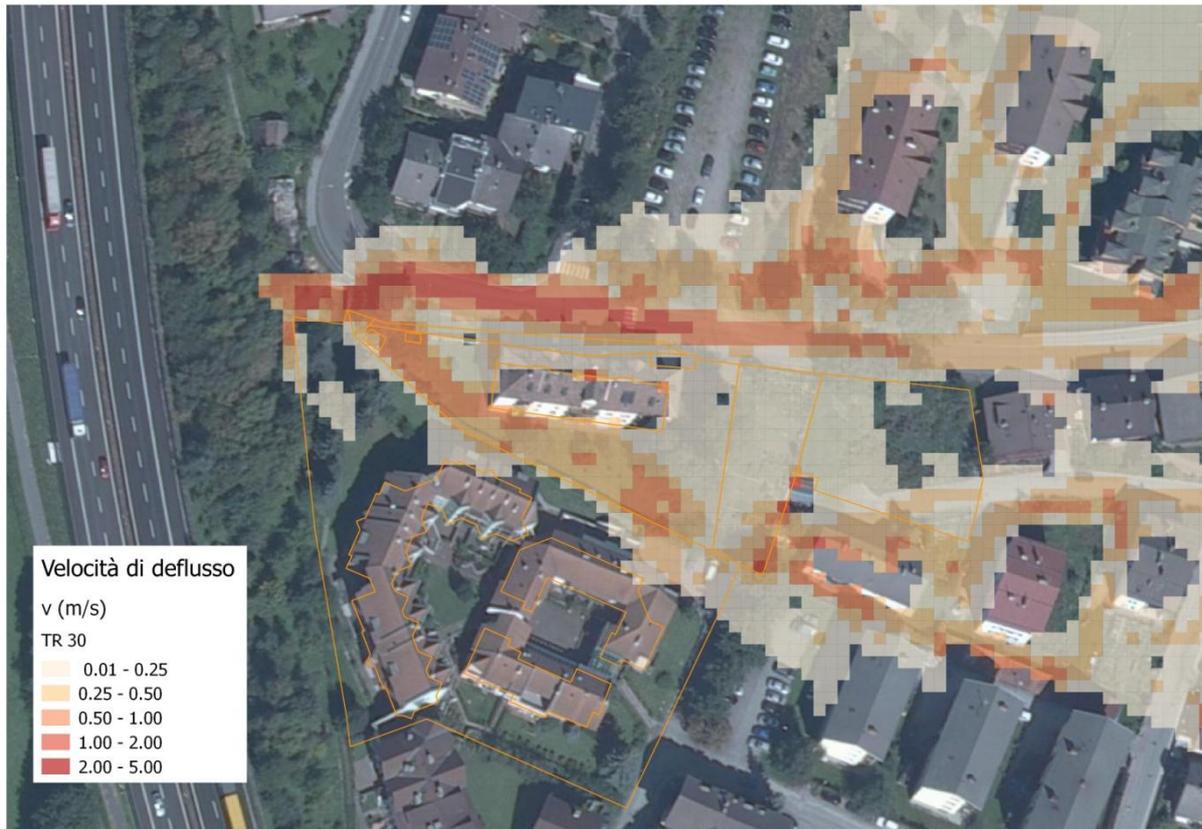
Abbildung 10: Karte der Werte der Höchstgeschwindigkeit beim Ereignis $T_R = 30$ Jahre.

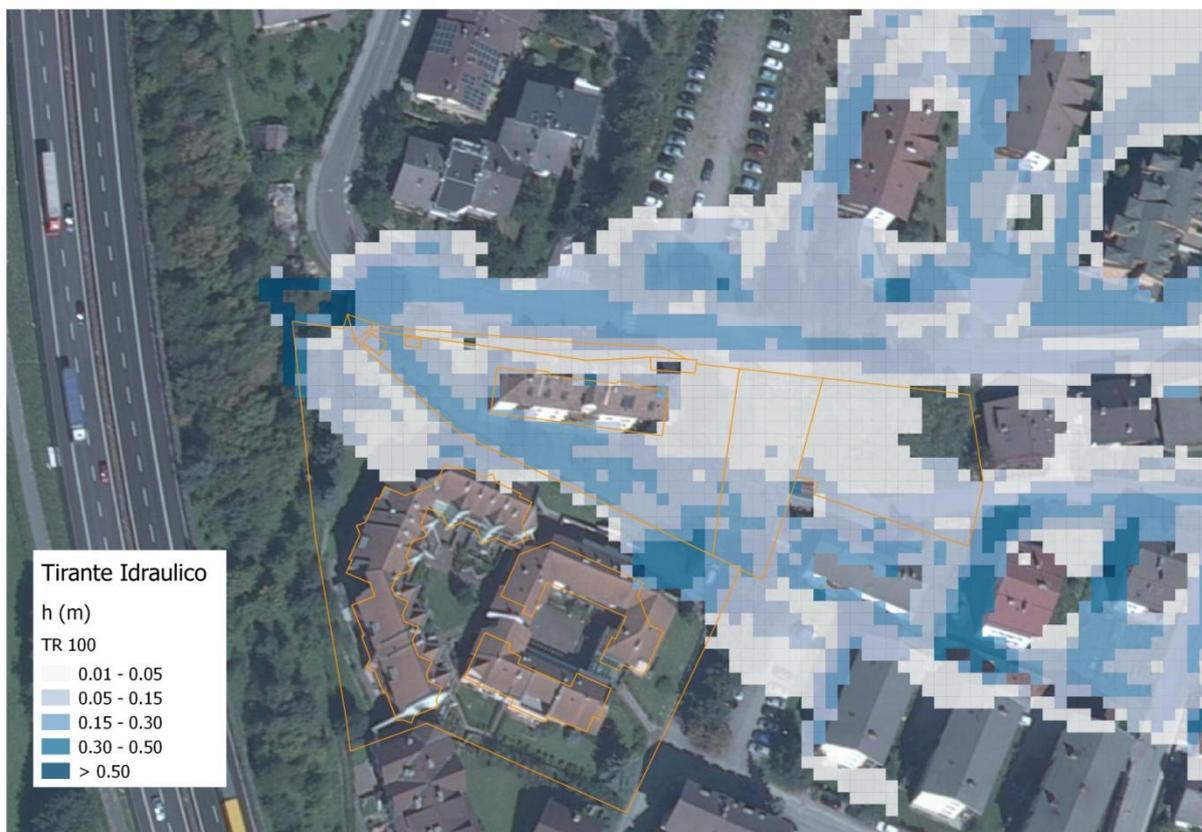
Abbildung 11: Karte der Werte der größten Wassertiefe beim Ereignis $T_R = 100$ Jahre.

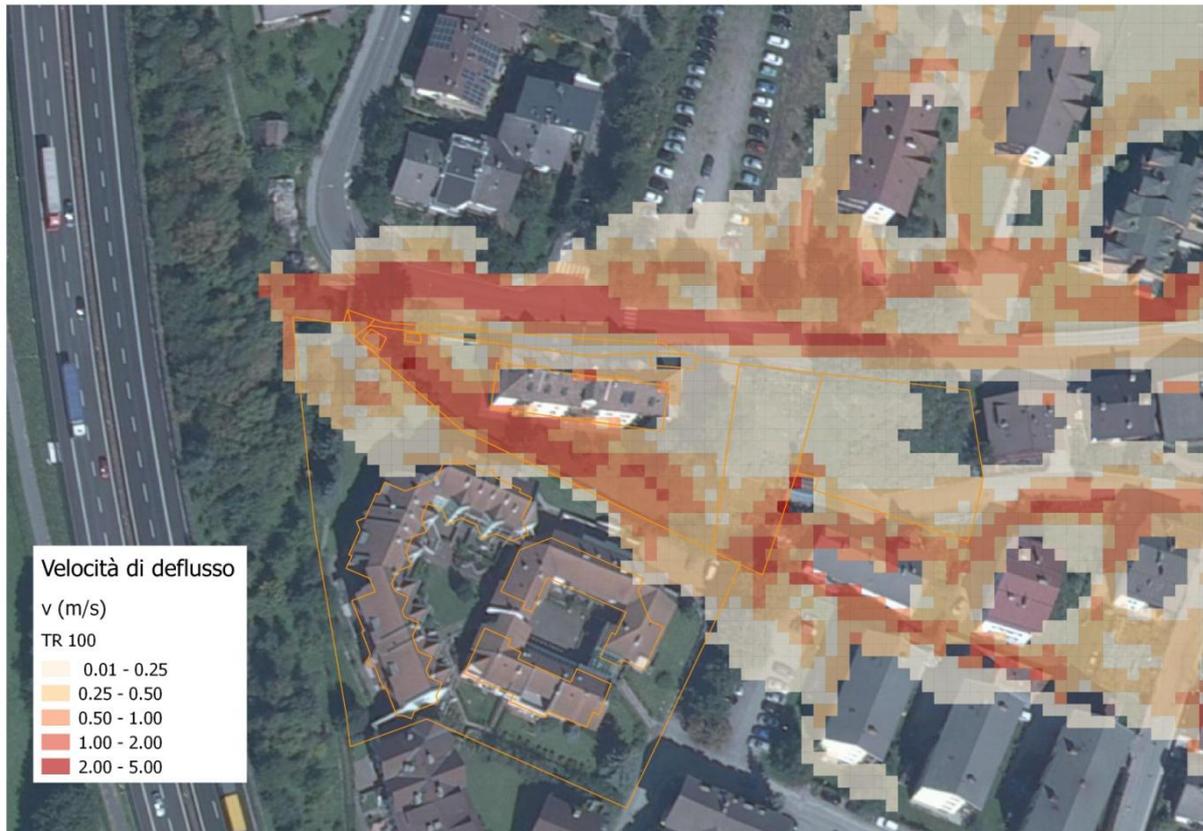
Abbildung 12: Karte der Werte der Höchstgeschwindigkeit beim Ereignis $T_R = 100$ Jahre.

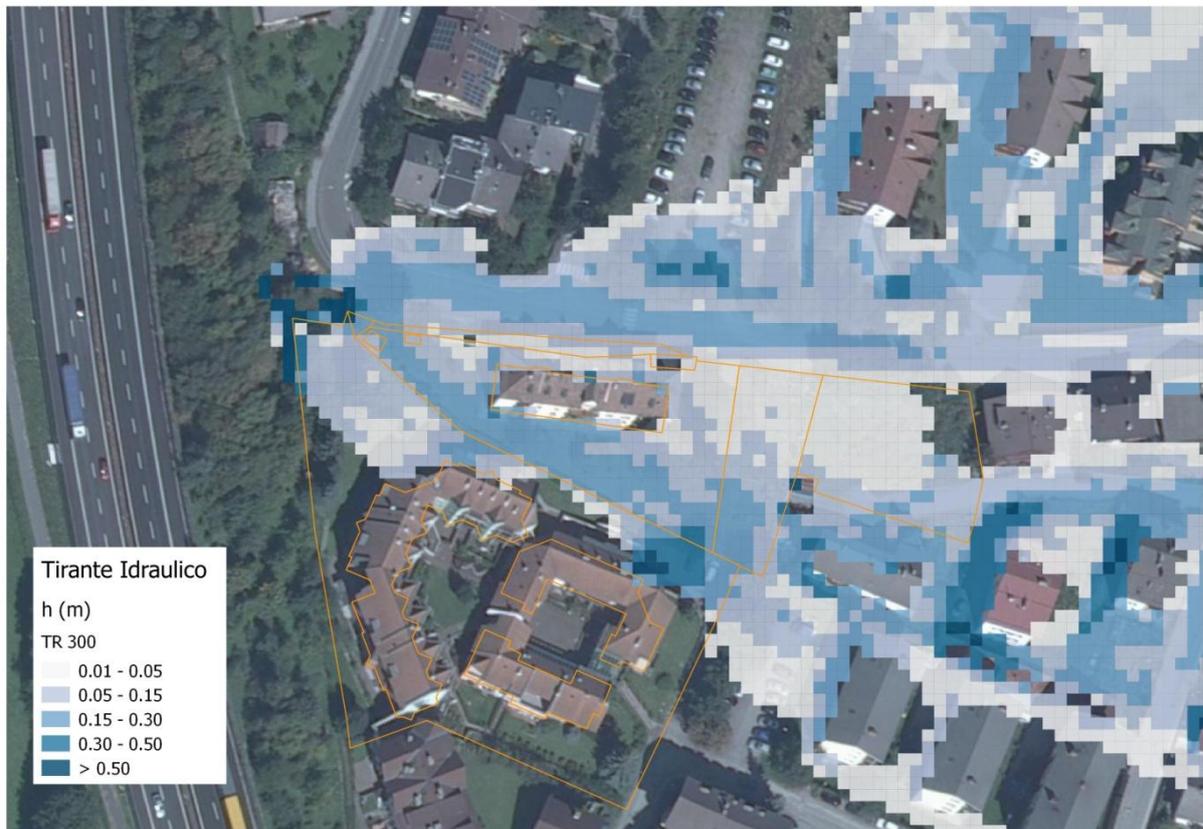
Abbildung 13: Karte der Werte der größten Wassertiefe beim Ereignis $T_R = 300$ Jahre.

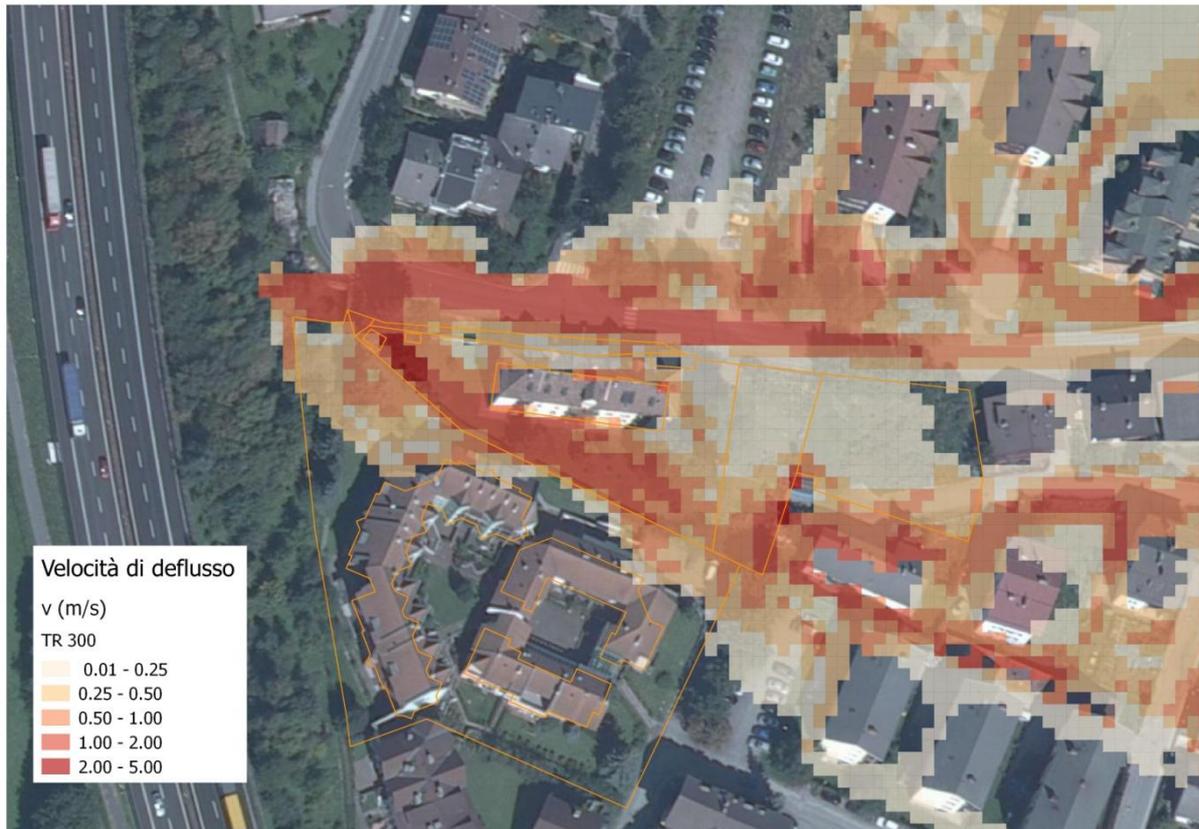
Abbildung 14: Karte der Werte der Höchstgeschwindigkeit beim Ereignis $T_R = 300$ Jahre.

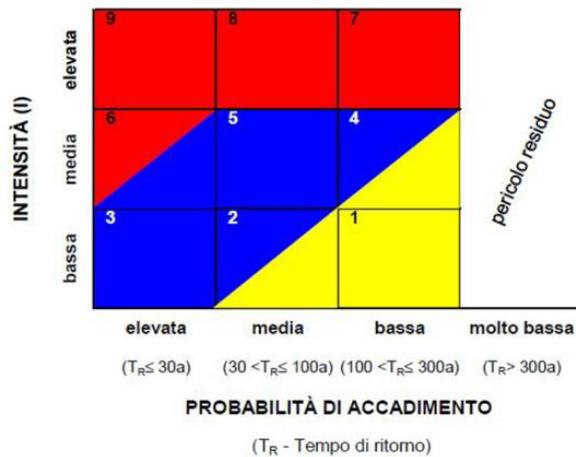
Abbildung 15: Matrix für die Festlegung des von hydraulischen Phänomenen herrührenden Gefahrenniveaus.

Im Beschluss vom 13. September 2016, Nr.989, wird die von hydraulischen Phänomenen herrührende Gefährlichkeit in drei Klassen unterteilt (H2: Mittlere Gefährlichkeit, H3: Hohe Gefährlichkeit, H4: Sehr hohe Gefährlichkeit) gemäß den Kriterien der Matrix von BUWAL, die in Abbildung 15 angeführt wird. Bei Ereignissen mit einer Wiederkehrzeit von mehr als dreihundert Jahren wird ein Restgefahrenzustand (H1) festgelegt, der von der Intensität des Phänomens absieht.

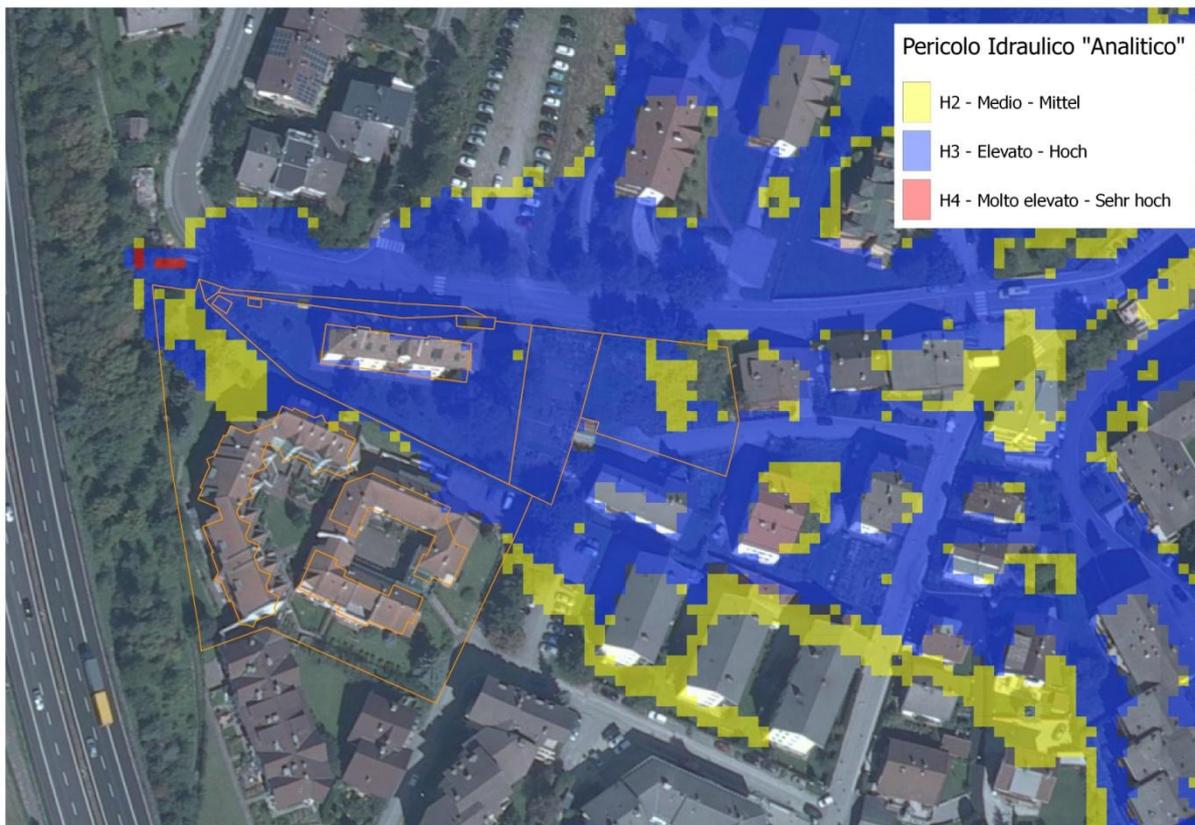
Abbildung 16: "Analytische" Karte der hydraulischen Gefahr, aufgrund der Anwendung der Matrix von Buwal auf die Ergebnisse der hydraulischen Simulationen.

In Abbildung 16 wird die Karte der hydraulischen Gefährlichkeit dargestellt, die durch die Anwendung der Matrix von BUWAL (1998) auf die Ergebnisse der Zahlenmodellierungen erzielt wird. Die von den Parzellen .130, 659/7 und 659/8 eingenommenen Flächen gehören zu Gefahrenzonen H3 (Hohe Gefahr), während Parzelle .228 von Gefahrenzonen nur berührt wird. Denn es sind gerade die auf der Parzelle .228 vorhandenen Gebäude (und im Besonderen das Gebäude B – Hausnummern Riesenbachstraße 4 und 8), welche als Hindernis für den freien Abfluss des Überflutungswassers dienen und dieses daran hindern, in die Parzelle .228 einzudringen.

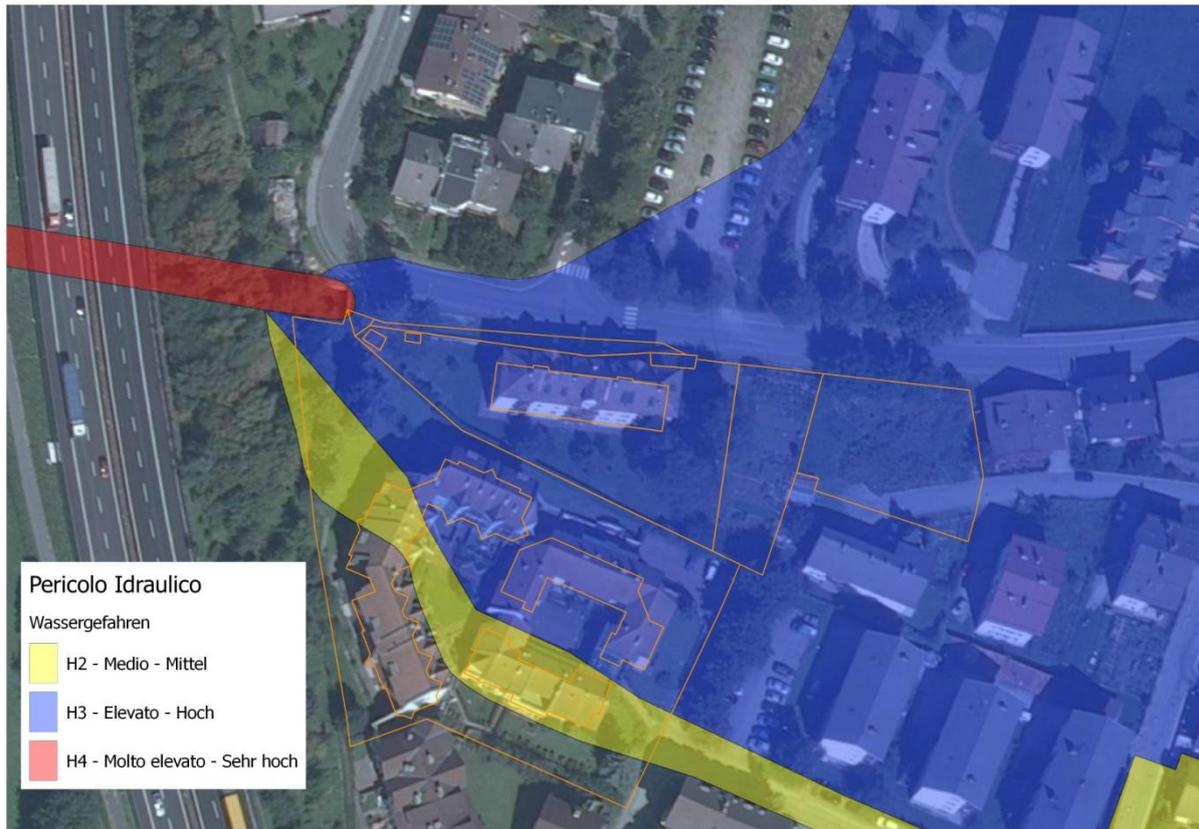
Abbildung 17: Endgültige Karte der hydraulischen Gefahr.

In der endgültigen Gefahrenzonierung – angeführt in Abbildung 17 – wurden somit in den Bereich mit Gefährlichkeit H2 und H3 auch ein paar Teile der Parzelle .228 einbegriffen; diese Entscheidung wird dadurch begründet, dass bei Fehlen von anthropischen Bauwerken (d.h., bei Fehlen von Gebäude B), die Parzelle .228 durch die in dieser Arbeit untersuchten Hochwasserszenarien überschwemmt würde.

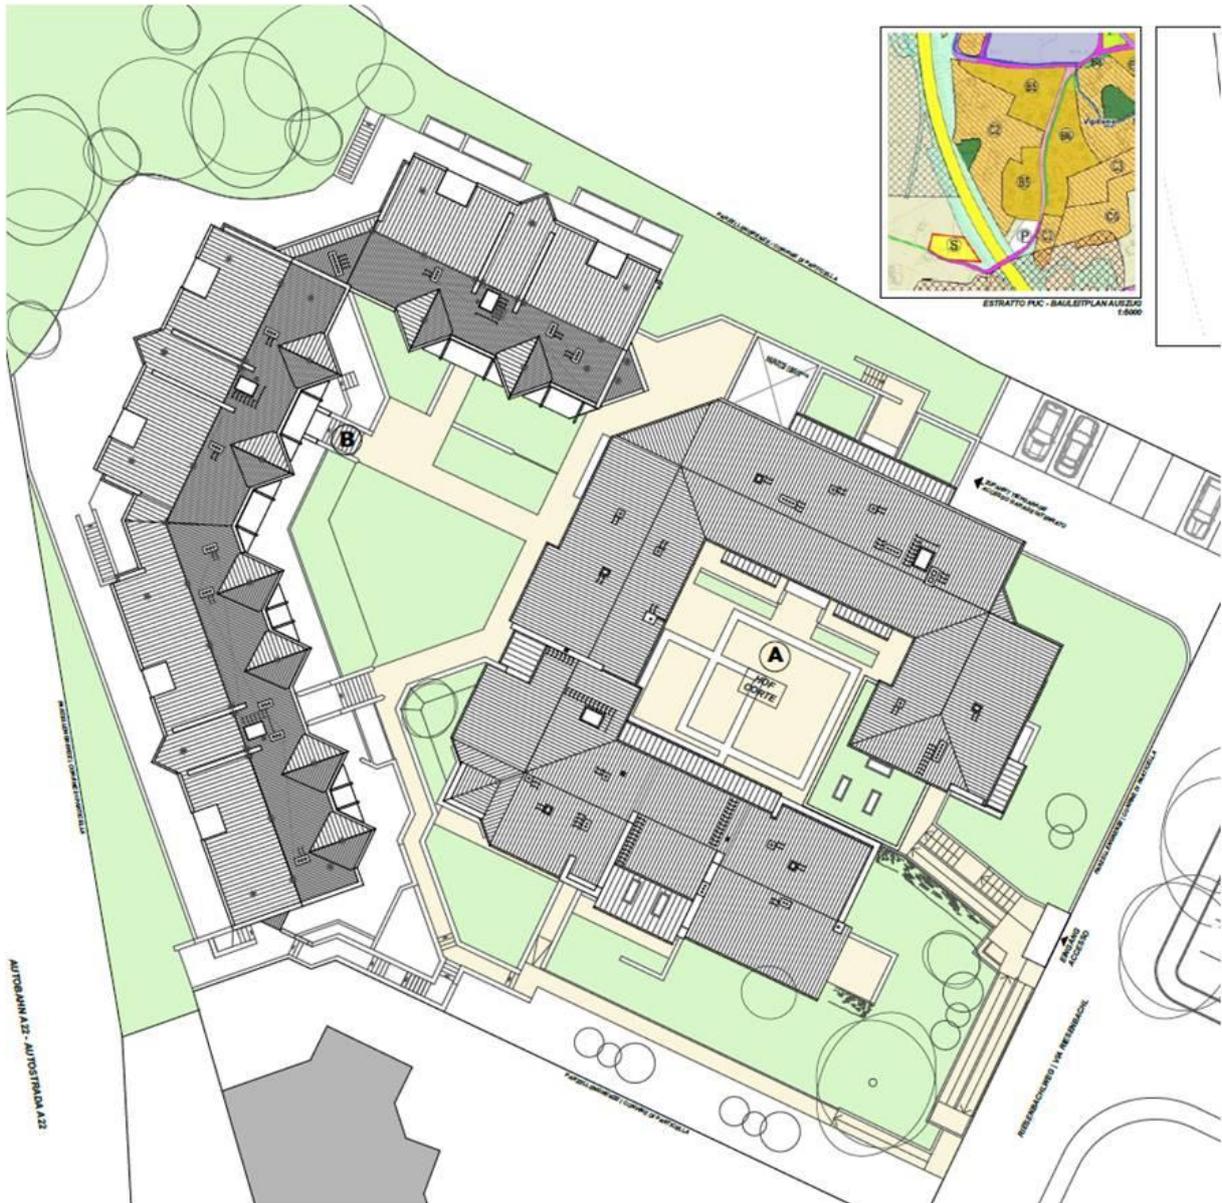
Abbildung 19: Allgemeiner Lageplan bezüglich der Maßnahmen zur “Energetischen Sanierung mit “Energiebonus” eines Wohngebäudes in der Riesenbachlstraße 2 in der Gemeinde Sterzing”

Abbildung 19 und Abbildung 20 führen ein paar Unterlagen bezüglich des Projekts von *Arch. Andrea D’Affronto* an. Die Maßnahmen bestehen vorwiegend in Arbeiten zur energetischen Sanierung (z.B., Austausch der Türen und Fenster, Wärmeisolierungen, Wärmedämmung usw.) und umfassen auch eine geringe Kubaturvermehrung (bei einer gesamten Baumasse von weniger als 200 m³) bezüglich der Schließung eines bestehenden Treppenhauses, das sich an der Nordseite des Gebäudes befindet.

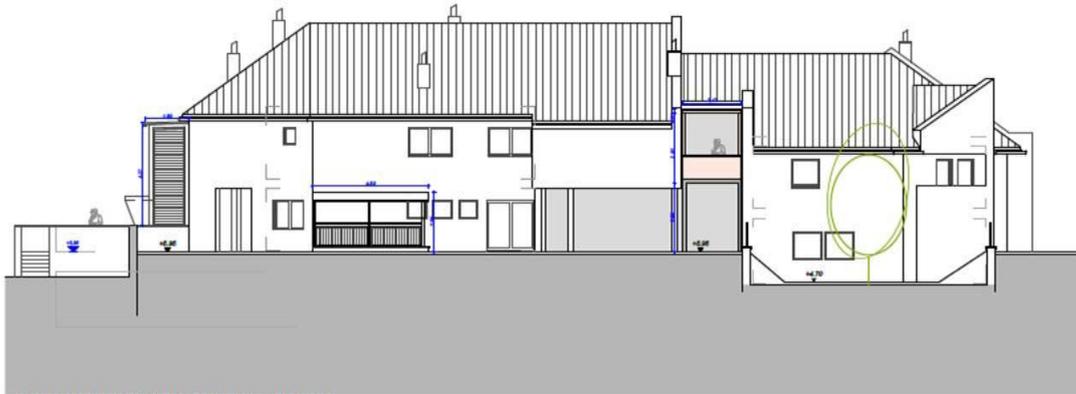
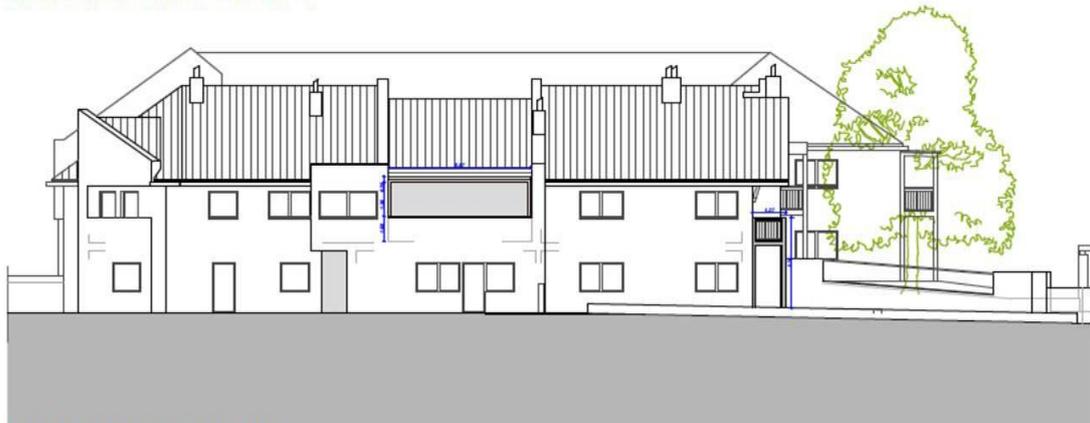
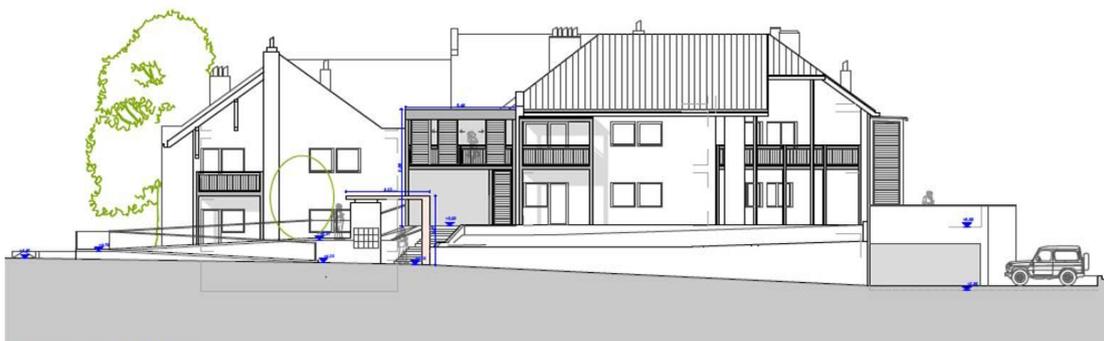
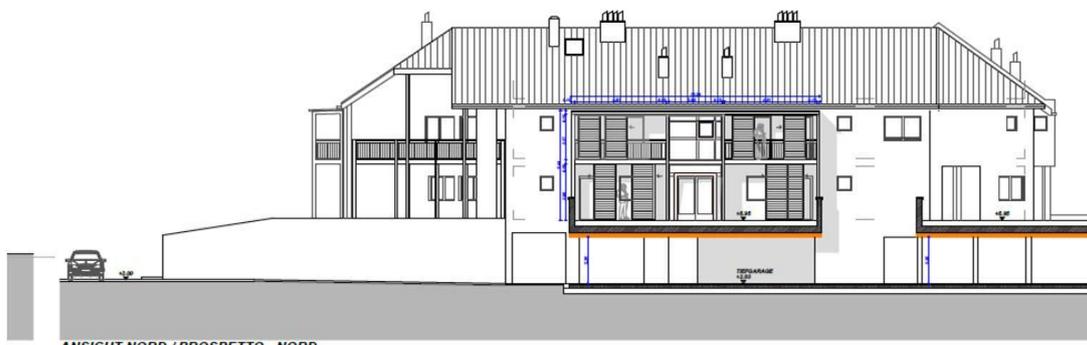
Abbildung 20: Ansichten bezüglich der Maßnahmen zur "Energetischen Sanierung mit "Energiebonus" eines Wohngebäudes in der Riesenbachlstraße 2 in der Gemeinde Sterzing"
