PRÜFUNG DER HYDROGEOLOGISCHEN UND HYDRAULISCHEN GEFAHR SOWIE DER KOMPATIBILITÄT FÜR DIE ENERGETISCHE SANIERUNG DES WOHNGEBÄUDES IN RIESENBACHL 2 IN DER GEMEINDE STERZIN (PARZELLE .228 K.G. THUINS), UND FESTSETZUNG DER NOTWENDIGEN MASSNAHMEN (ZUR ERREICHUNG DER HYDROGEOLOGISCHEN UND HYDRAULISCHEN KOMPATIBILITÄT) IN PROJEKTIERUNGSPHASE DER NEUEN WOHNHEINHEITEN IN DER AUFFÜLLZONE "B5" AUF DEN PARZELLEN .310, 659/7, 659/8 K.G. THUINS IN DER GEMEINDE STERZING

WOBI - Institut für den sozialen
Wohnbau des Landes Südtirol
Amba Alagi Str. 24
39100 BOZEN

Dok-Nr.: GP-0010-r00	Doc.-n:			
Proj.-Nr.: IN-14-829/2.35	Prog.-n:	Technischer Bericht		
2				
1				
0	Erstellung - Elaborazione	09.08.2017	CL	RB
Index/Indice	Erstellung/Änderung Elaborazione/Modifiche	Datum/Data	Bearb/Elab	Geprüft/Contr

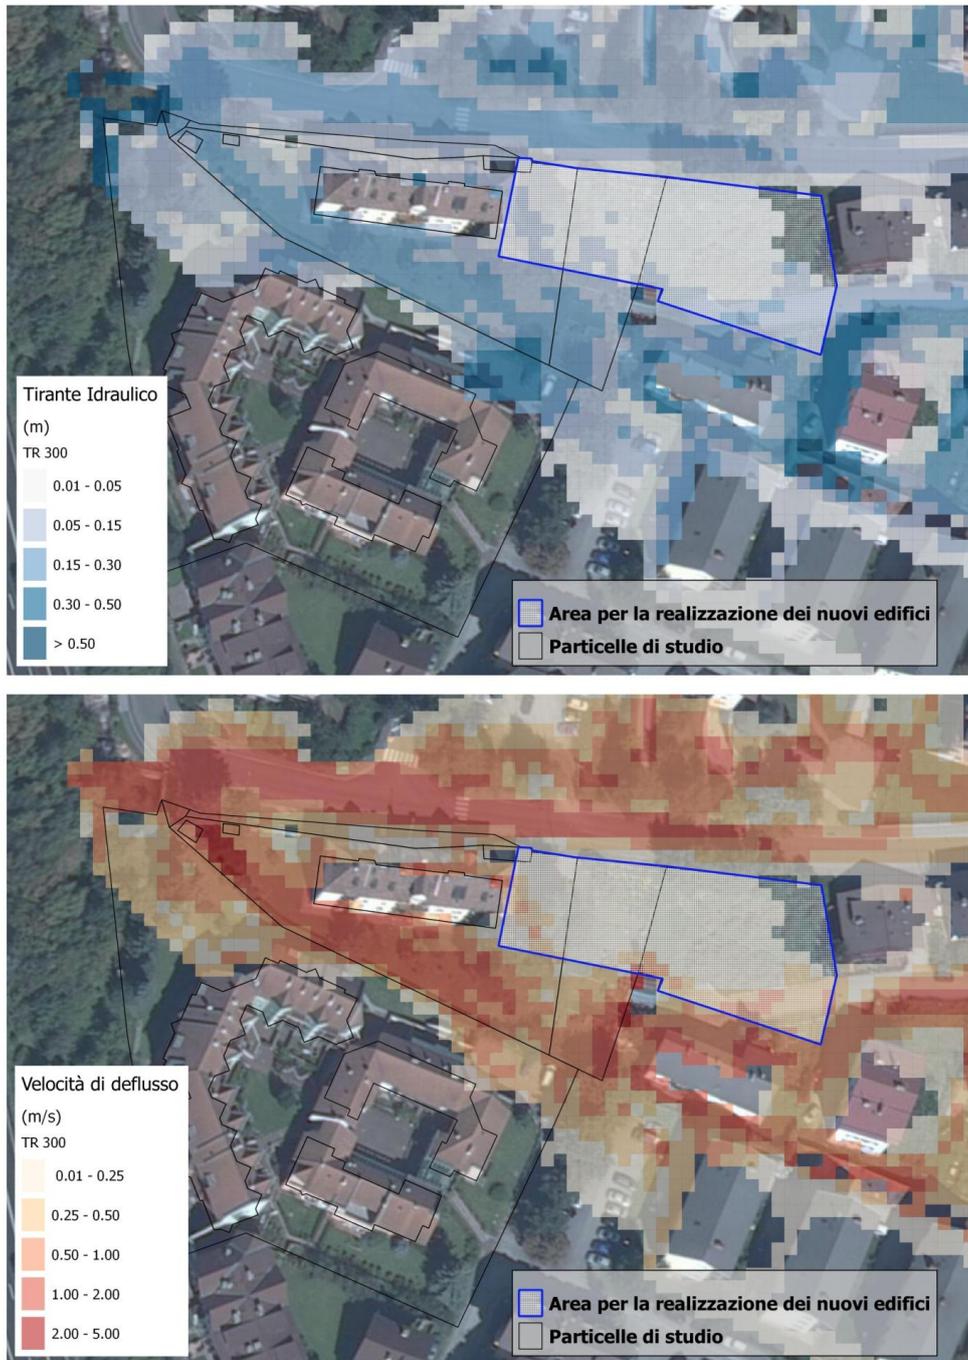
Abbildung 21: Abgrenzung des "Geländes für die Errichtung der neuen Gebäude", festgelegt auf der Grundlage der durch die hydraulischen Prüfungen erzielten Wassertiefen- und Strömungsgeschwindigkeitswerte

- 1) Angesichts der Dynamik der Überflutungsphänomene und der Werte der Wassertiefe und der Geschwindigkeit der Zerstreungsströme sind die Zonen für die Errichtung der neuen Gebäude innerhalb des Geländes auszumachen, das in Abbildung 21 ersichtlich gemacht wird ("*Gelände für die Errichtung der neuen Gebäude*"). Auf vorgenanntem Gelände liegen die Wassertiefenwerte bei den erforschten Überflutungsphänomenen durchschnittlich unter 5-10 cm und die Strömungsgeschwindigkeiten durchschnittlich unter 25-50 cm/s. Die Errichtung der Gebäude auf diesem Gelände würde es also gestatten, die Schwere der potentiellen Schäden an den neu zu errichtenden Bauwerken auf ganz geringe/vernachlässigbare Werte zu beschränken. Die übrigen Flächen können für die Ausführung von Gärten und/oder Parkplätzen, auch Tiefgaragen, genutzt werden, vorbehaltlich der Notwendigkeit, Garagen, die unter der Geländeoberkante liegen, mit geeigneten wasserdichten Zufahrten zu versehen;
