Report Naturgefahren 2017

Abschlussbericht der Ereignisdokumentation in Südtirol

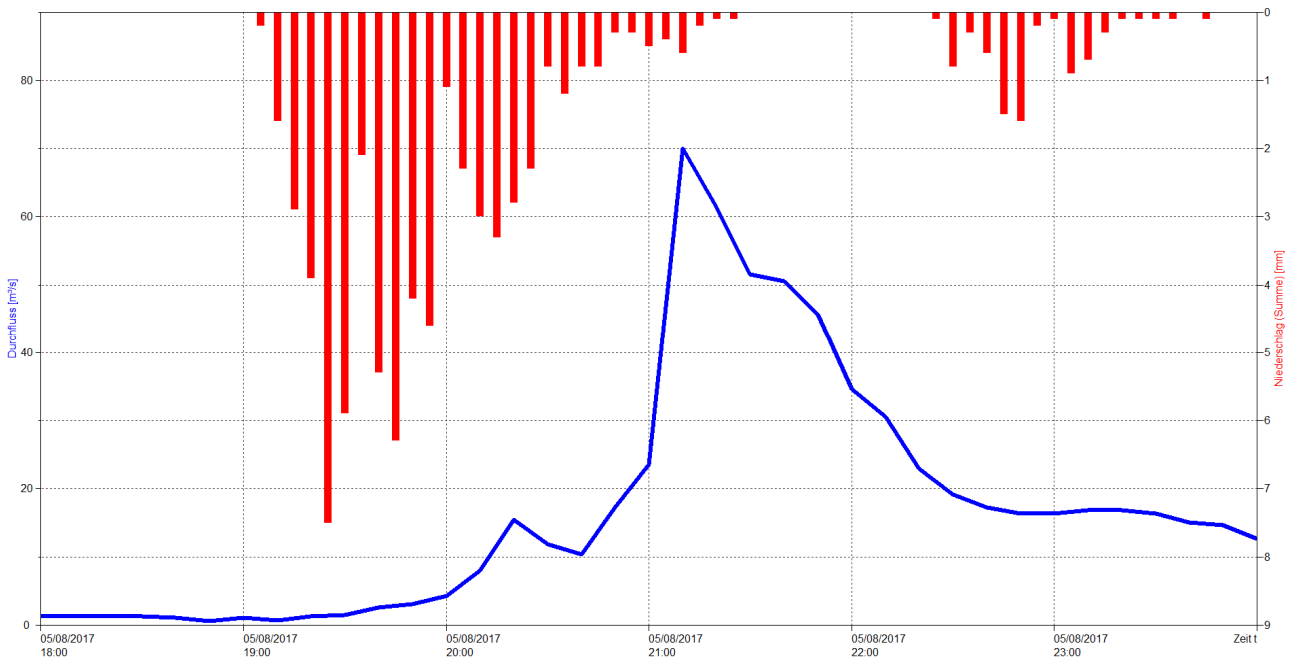
Abbildung 5: Hochwasserganglinie Q [m³/s] (blau, aufgezeichnet an der Pegelstation Pragserbach in Außerprags) und Niederschlag [mm] (rot, aufgezeichnet an der Wetterstation Toblach). Uhrzeiten in MEZ

Das Schadensereignis vom 5. August wurde von stationären Gewitterzellen ausgelöst, die innerhalb von kürzester Zeit für beträchtliche Niederschlagsmengen sorgten. Zwischen 19 und 21 Uhr MEZ gingen an der Wetterstation in Toblach 64 mm Niederschlag nieder (Abbildung 5). Der Pragser Wildsee stieg in derselben Zeit um 87 cm an (Abbildung 6). Dadurch übte er eine wichtige dämpfende Wirkung auf die Hochwasserwelle aus. Diese erreichte an der Pegelstation in Außerprags einen Scheitelwert von 70 m³/s, dem eine Wiederkehrdauer T_R von 300 Jahren zugeordnet wurde. Die Anstiegszeit betrug nur 90 Minuten.

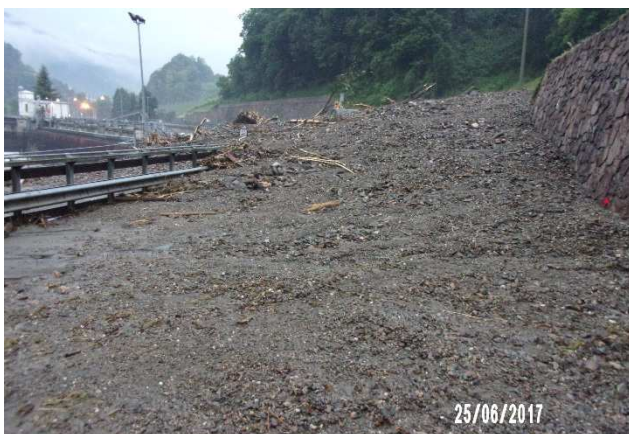
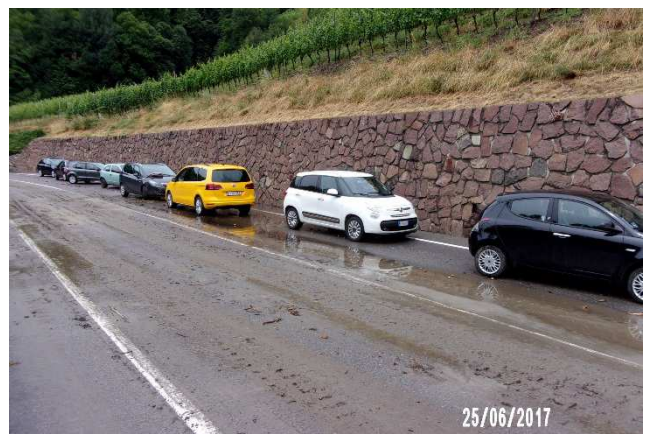
Abbildung 8: links die beträchtlichen Sedimentablagerungen auf der Fahrbahn der Staatsstraße 12; rechts die eingeschlossenen Fahrzeuge; die Personen wurden sofort evakuiert

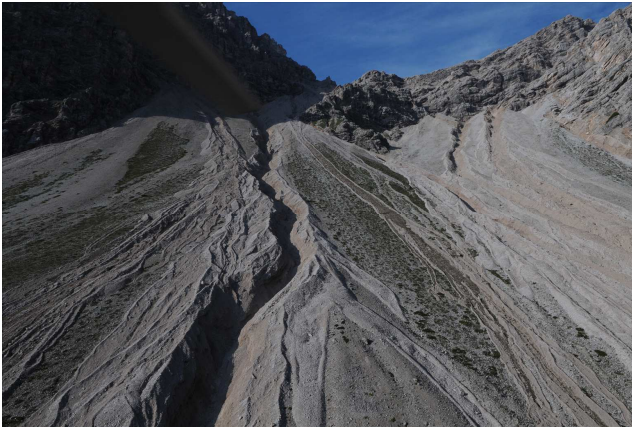
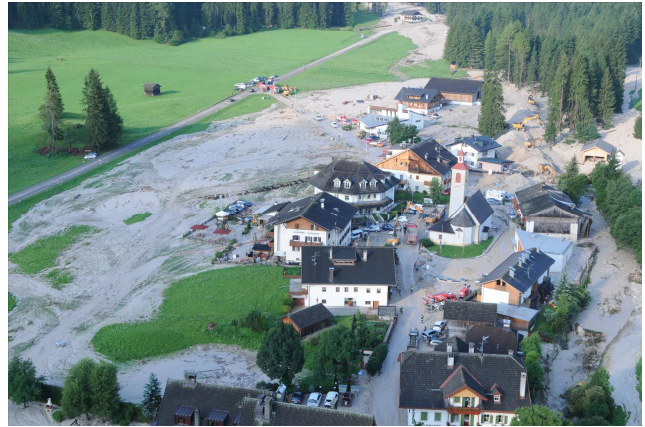
Abbildung 12: Erosionsgräben in den Schuttkegeln des Einzugsgebietes des Schadebaches (links). Der Murgang hat das Dorf Schmieden erreicht (rechts)

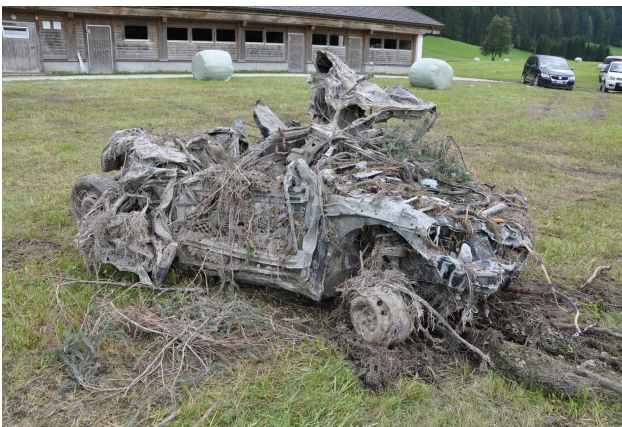
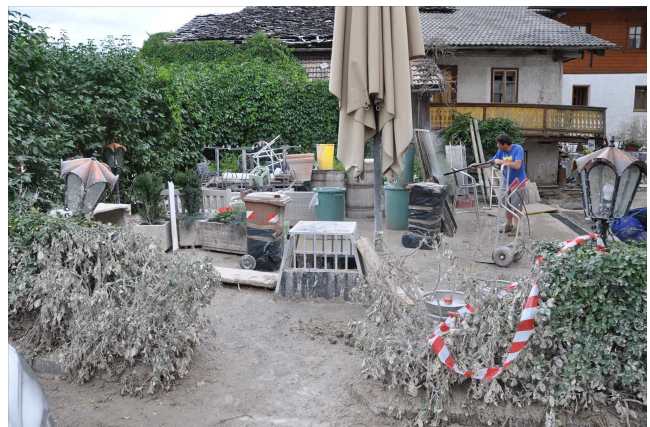
Abbildung 13: zahlreiche Autos und Motorräder sind von den Massenbewegungen regelrecht zerstört worden; auch für die Ansässigen waren die ersten Tage mit harten Aufräumarbeiten ausgefüllt

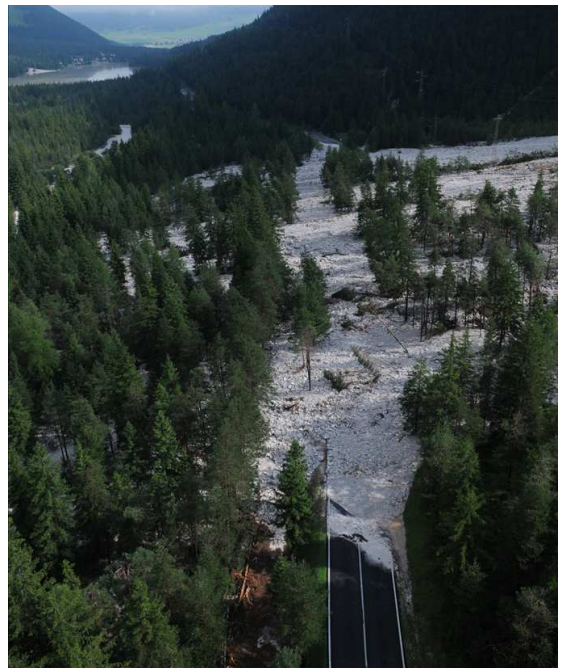
Abbildung 15: am 5. August wurde die SS 51 Alemagna durch einen Murgang über eine Länge von ca. 300 m verschüttet, mit bis zu 5 m mächtigen Ablagerungen. Bedenkt man das Verkehrsaufkommen im Sommer auf dieser wichtigen Verkehrsachse kann man nur den glücklichen Umständen danken, dass keine vorbeifahrenden Fahrzeuge betroffen worden sind

Unmittelbar bergseitig des Sees wurde ein weiterer, 300 m langer Abschnitt der SS 51 Alemagna vollständig von einem Murgang verschüttet (Abb. 15). Um die 100.000 m³ Material haben über den gesamten Schwemmkegel den Fluss Rienz erreicht. Auf der Fahrbahn wurden bis zu 5 m mächtige Ablagerungen gemessen, nur durch Glück waren keine Fahrzeuge unterwegs. An einigen kritischen Straßenabschnitte sollte man für die Zukunft an den Einbau von Frühwarnsystemen denken (z.B. sensorgesteuerte Ampelsysteme) als Ergänzung zu den Schutzbauten, die den gesamten Hochwasserabfluss nicht immer beherrschen können.

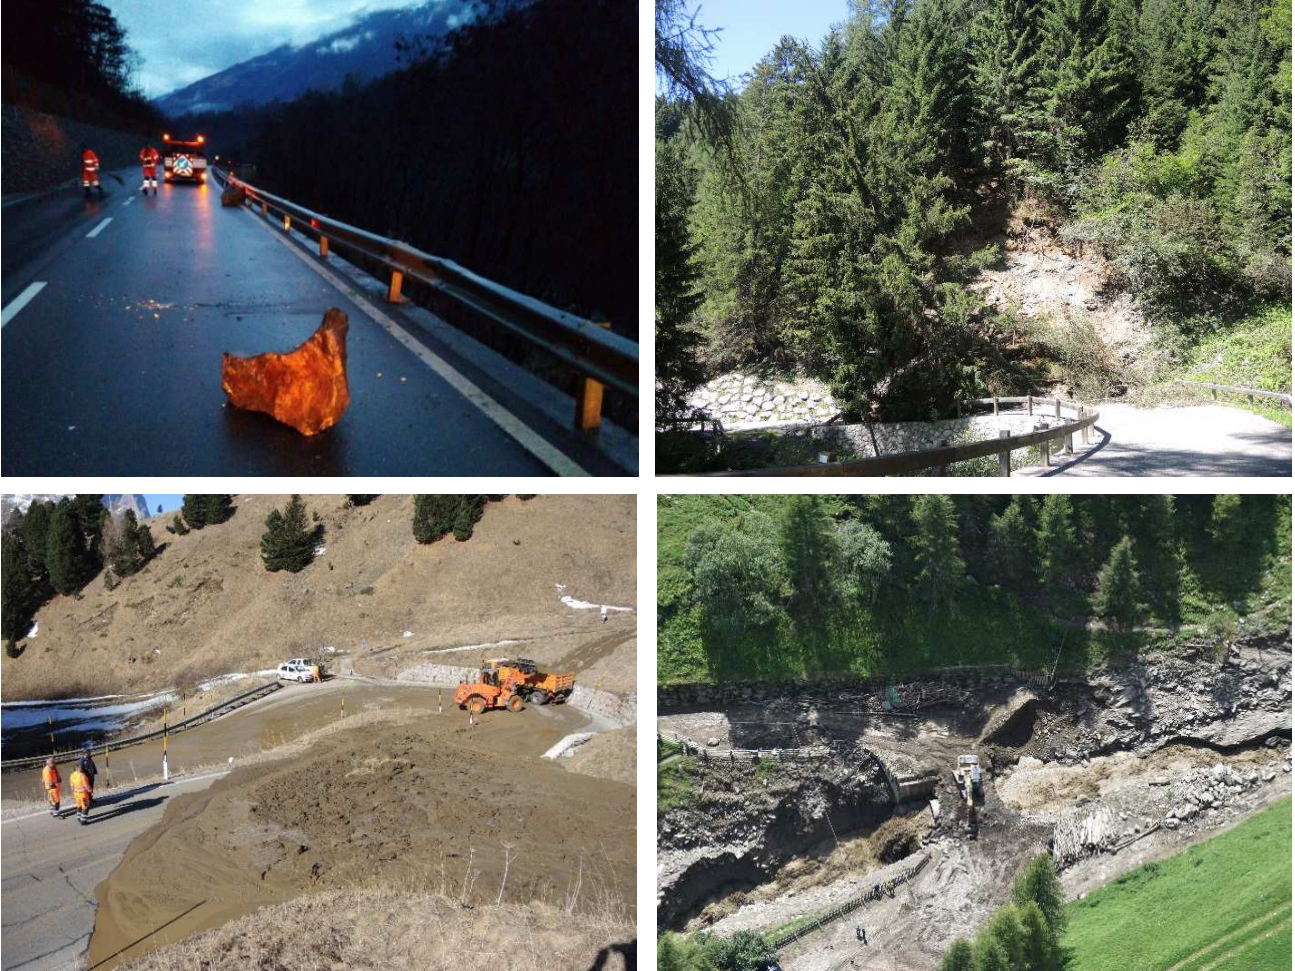
Abbildung 16: Die Fotos zeigen verschiedene Arten von Massenbewegungen. Links oben ein Blockschlag auf der SS 38 km 174+650 bei Latsch, der sich am 11. Dezember 2017 ereignet hat. Rechts oben sieht man eine Rutschung am 13. August 2017 auf der Gemeindestraße Matzes – Flans, in der Gemeinde Sterzing. Die beiden unteren Fotos verdeutlichen den Unterschied zwischen einer Hangmure und einem Murgang. Links unten sieht man eine Hangmure im Bereich der Kehre zum Grödnerjoch, die sich am 28. März 2017 ereignet hat. Rechts unten hingegen ein Murgang im Pfossental am 05. August 2017

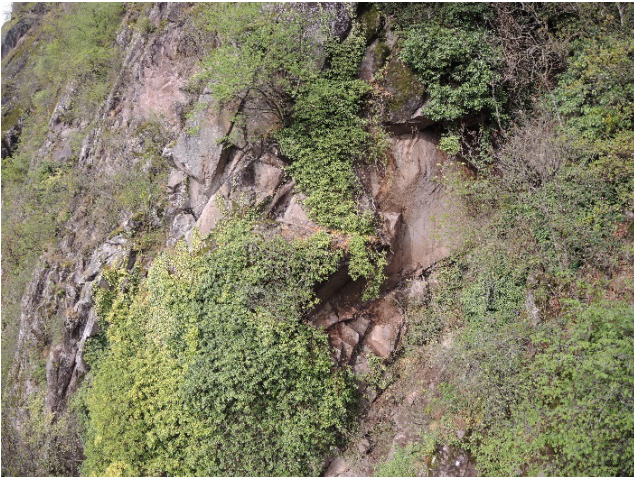
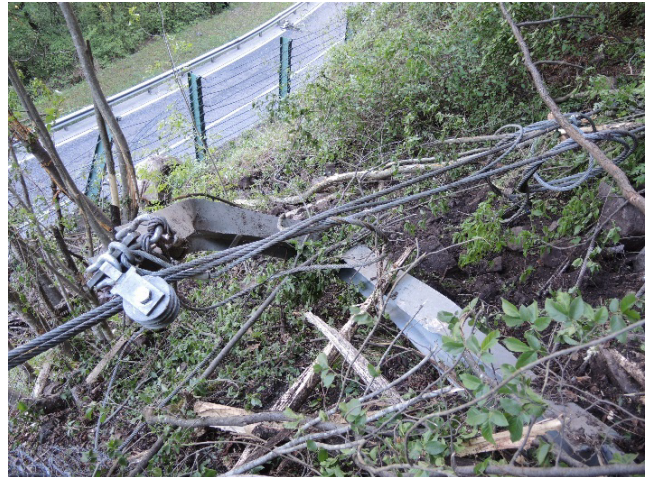
Abbildung 18: das linke Foto zeigt die intensive Klüftung der Ignimbrite – vulkanische Gesteine – mit Bäumen und Sträuchern, die sich in den Fugen verankern und so den Felsverband zunehmend auflockern. Das rechte Foto wurde nach dem Sturzereignis aufgenommen. Die Steinschlagschutzzäune wurden stark beschädigt bis teilweise zerstört

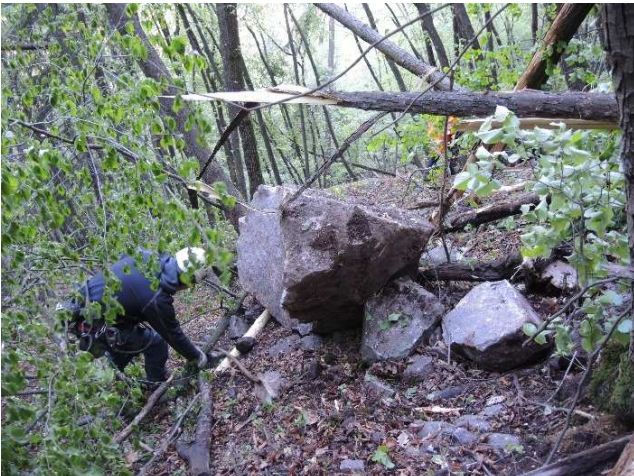
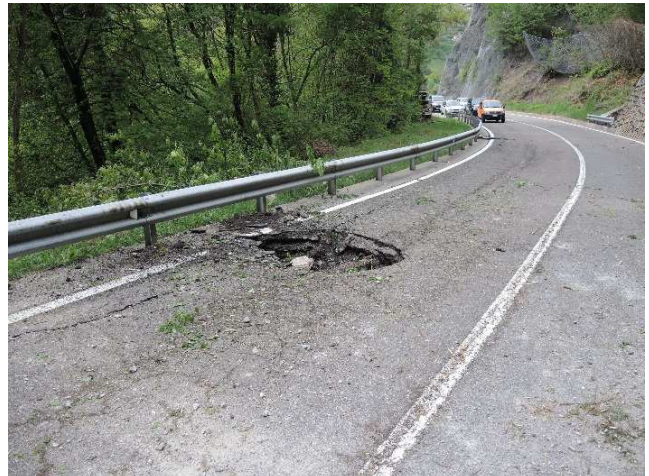
Abbildung 19: links oben einer der Sturzblöcke. Zahlreiche Bäume wurden zerschlagen. Das rechte Foto zeigt hingegen den Einschlagkrater, den ein Sturzblock hinterlassen hat. Wenn man das Foto genau betrachtet, sieht man, dass der Block nach dem Einschlag im Asphalt über die Leitplanke gesprungen ist, ohne diese auch nur zu berühren

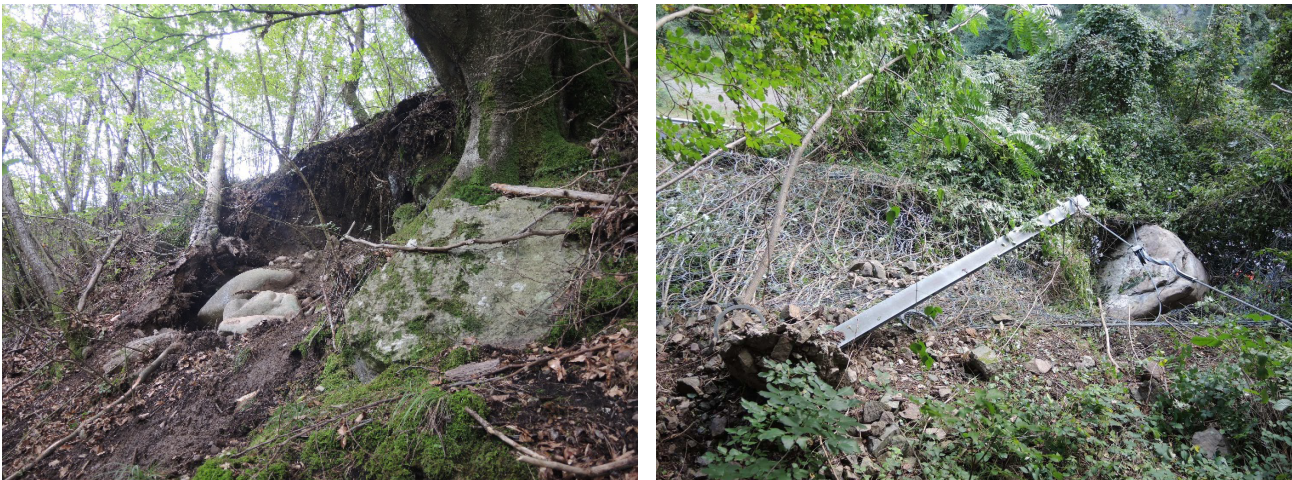
Abbildung 20: das Foto zeigt den Ausbruchbereich des Sturzblockes, knapp 40 m bergseitig der Sarntaler Staatsstraße. Es lässt sich unschwer erkennen, dass der Block locker im Sediment eingebettet war, bevor starke Regenfälle ihn endgültig aus dem Verbund lösten und er zu Tal donnerte. Der 2 m³ große Sturzblock wurde von einer elastischen Steinschlagschutzbarriere, knapp oberhalb der Straße, aufgehalten. Ohne diese hätte weit Schlimmeres eintreten können

Der Abbruchbereich liegt ungefähr 500 Meter oberhalb der Straße, gleich talseitig des Hofes „Telfmühl“. Die Felswand besteht aus vulkanischen Gesteinen, die im Zeitalter des Perm vor ca. 280 Millionen Jahren abgelagert wurden, sogenannte Ignimbrite der Gargazon-Formation. Diese kompakten, dunkelroten bis violetten Gesteine, sind durch eine intensive Klüftung gekennzeichnet, mit Öffnungen die auch mehrere Dezimeter erreichen können (Abbildung 18). Klüfte verringern die Kompaktheit des Gesteins, sodass es anfälliger für Witterungsprozesse ist. Diese Beschaffenheit des Gesteins kann sicherlich als einer der

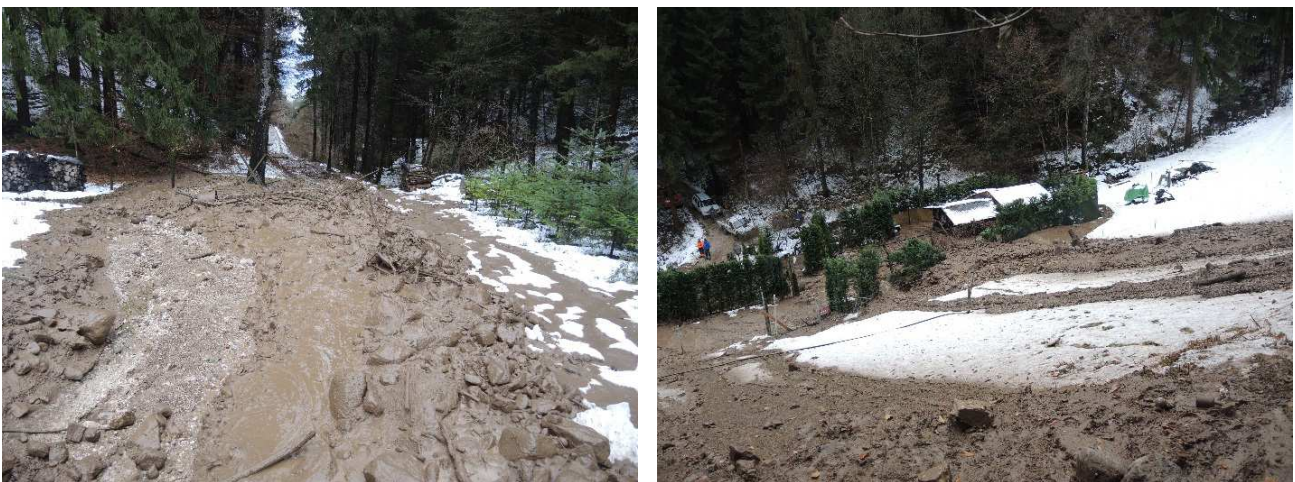
Abbildung 21: Die obigen Fotos zeigen eine Hangmure talseitig der Gemeindestraße „Gaider Weg“, in Eppan. Aufgrund der starken Niederschläge des 11.12.2017 – eine Kombination aus Regen und Schnee – rannen große Wassermengen über die Straße, wodurch eine Hangmure ausgelöst wurde. Bei den beiden Fotos sieht man den Ablagerungsbereich der Hangmure. Ein Schafgehege, ein Keller sowie auch der Güterweg wurden von der Mure verlegt

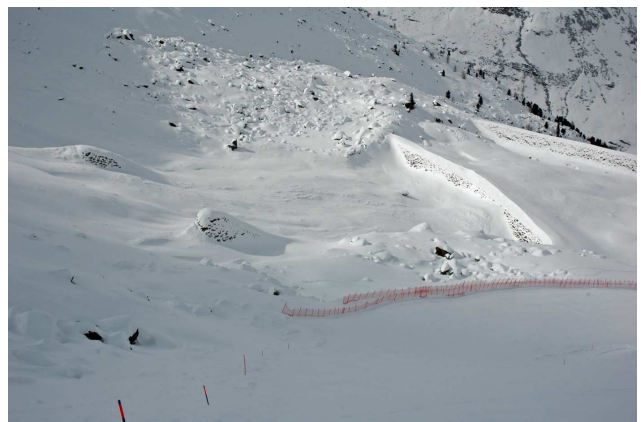
Abbildung 25: links, die Anbruchzone der Karjochlawine 05.03.2017; rechts: von der Karjochlawine überflossene Lawinenbremskegel und zwei 10m hohe Lawinenauffangdämme (Gem. Moos i.Passeier)

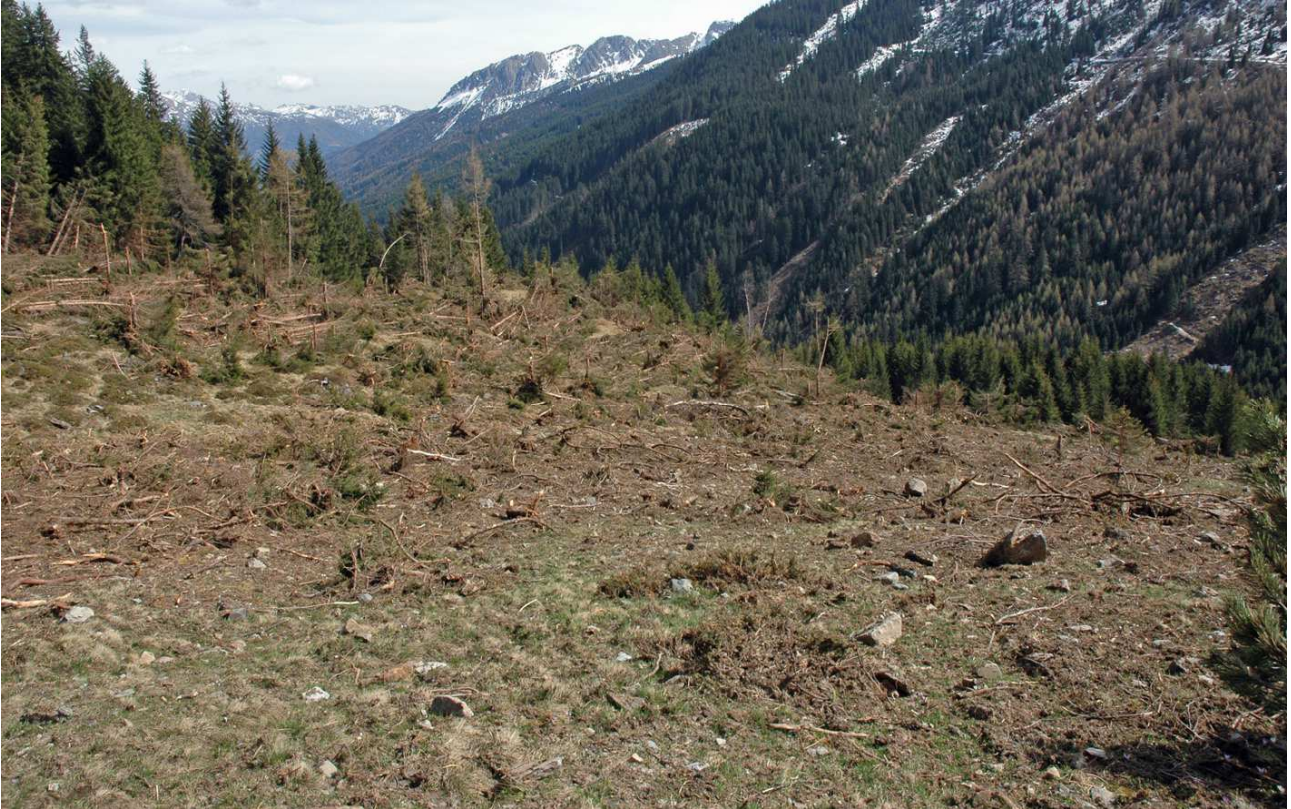
Abbildung 26: die Issgrabenlawine (Gemeinde Brenner, Fraktion Pflersch/Stein) hat im Auslaufbereich auf einer Fläche von 3 ha den Jungwald zerstört

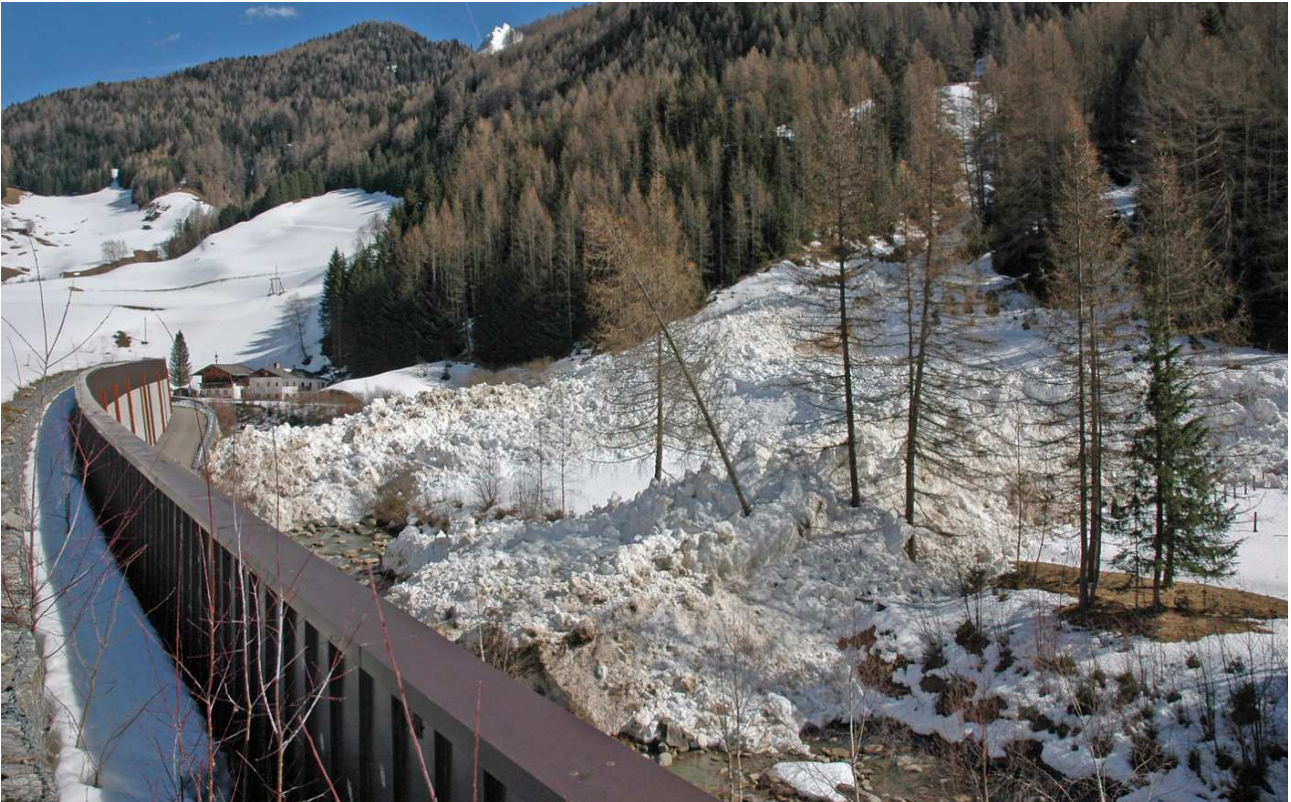
Abbildung 27: die Hofergrabenlawine hat am 10. März 2017 gegen 17 Uhr die Ahr vor der Götschbrücke rückgestaut und geschätzte 25000 m³ Lawinenschnee im Auslaufbereich abgelagert

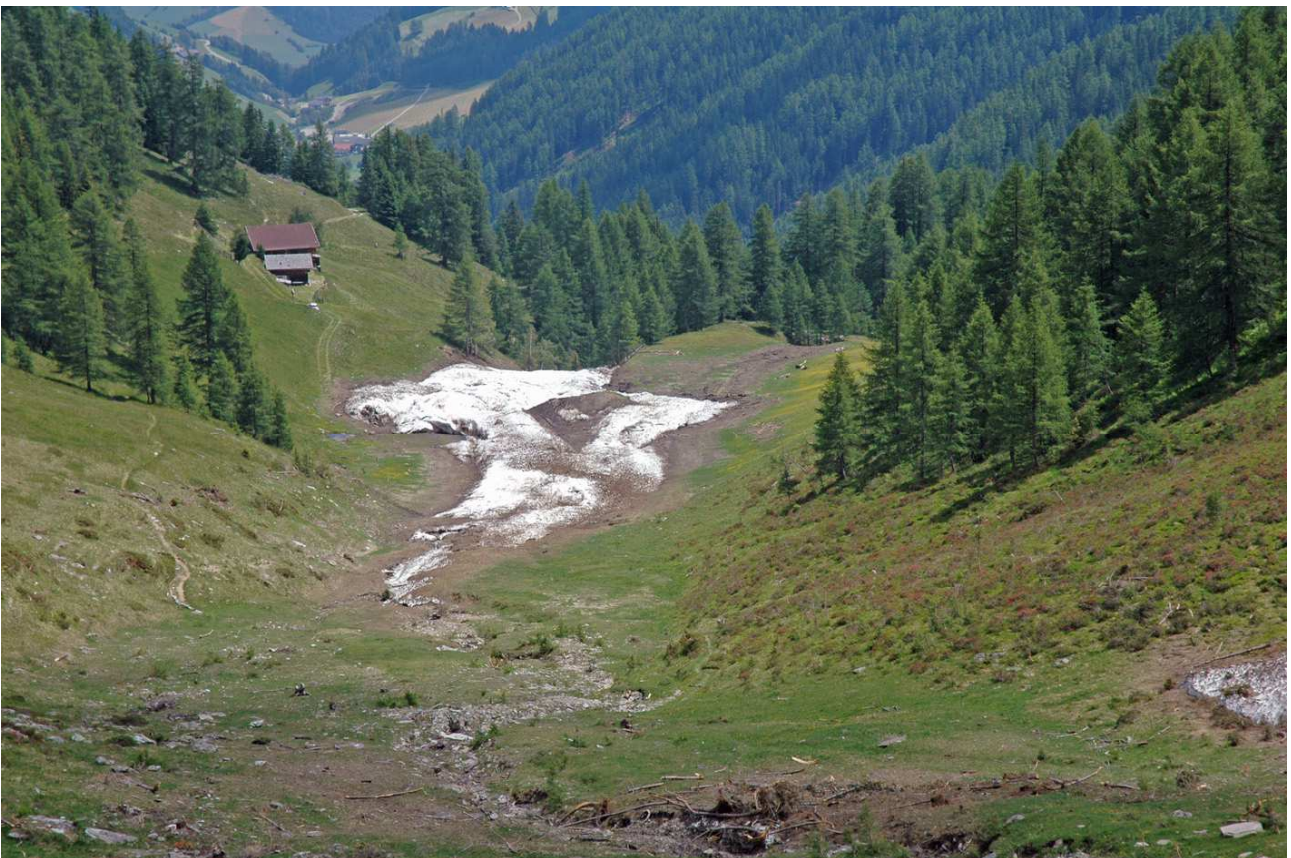
Abbildung 29: in der 1. Maidekade bricht östlich vom Ringelstein am nordseitig exponierten Tristenkamm ein Schneebrett an, welches die bis zum Boden durchfeuchtete Schneedecke mitreißt und den Almboden der Stifteralm meterhoch verschüttet

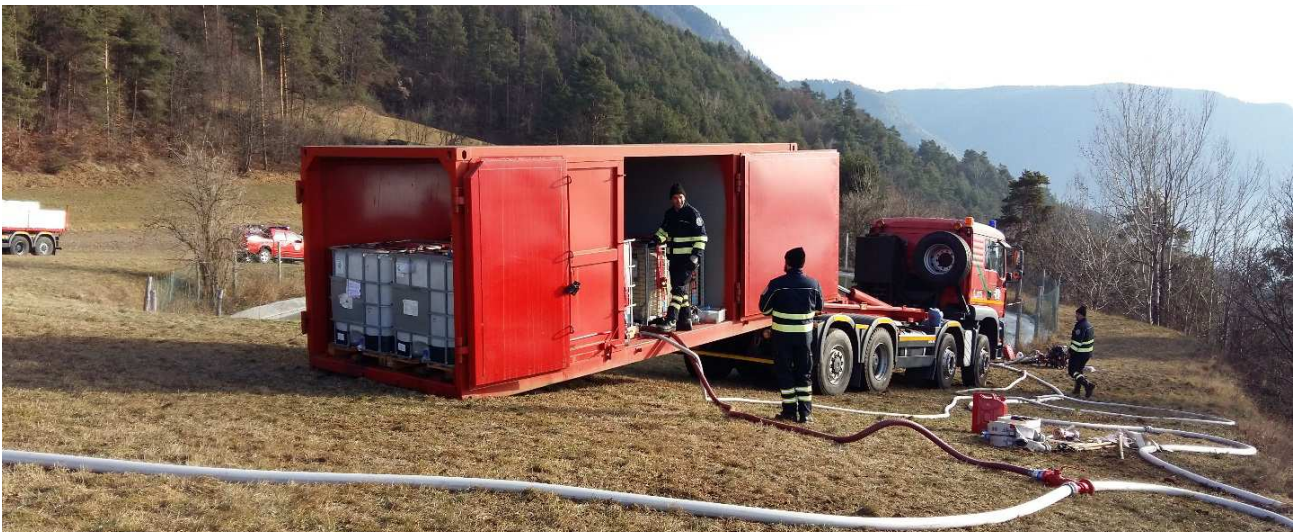
Somit ist dem Waldbrand vom 1. Juni 2017 am Kohlernberg mehr als die Hälfte der 2017 insgesamt abgebrannten Fläche zuzuschreiben. Die Löschaktion forderte den Großeinsatz von Menschen und Mitteln, insbesondere von Feuerhemmungsmitteln. Schäden und Kosten beliefen sich auf mehrere Tausende Euro.

Abbildung 32: Waldbrand vom 1. Juni 2017 am Kohlernberg (Foto VVF Bozen-Kohlern, Forststation Bozen, Berufsfeuerwehr VVF-BZ)

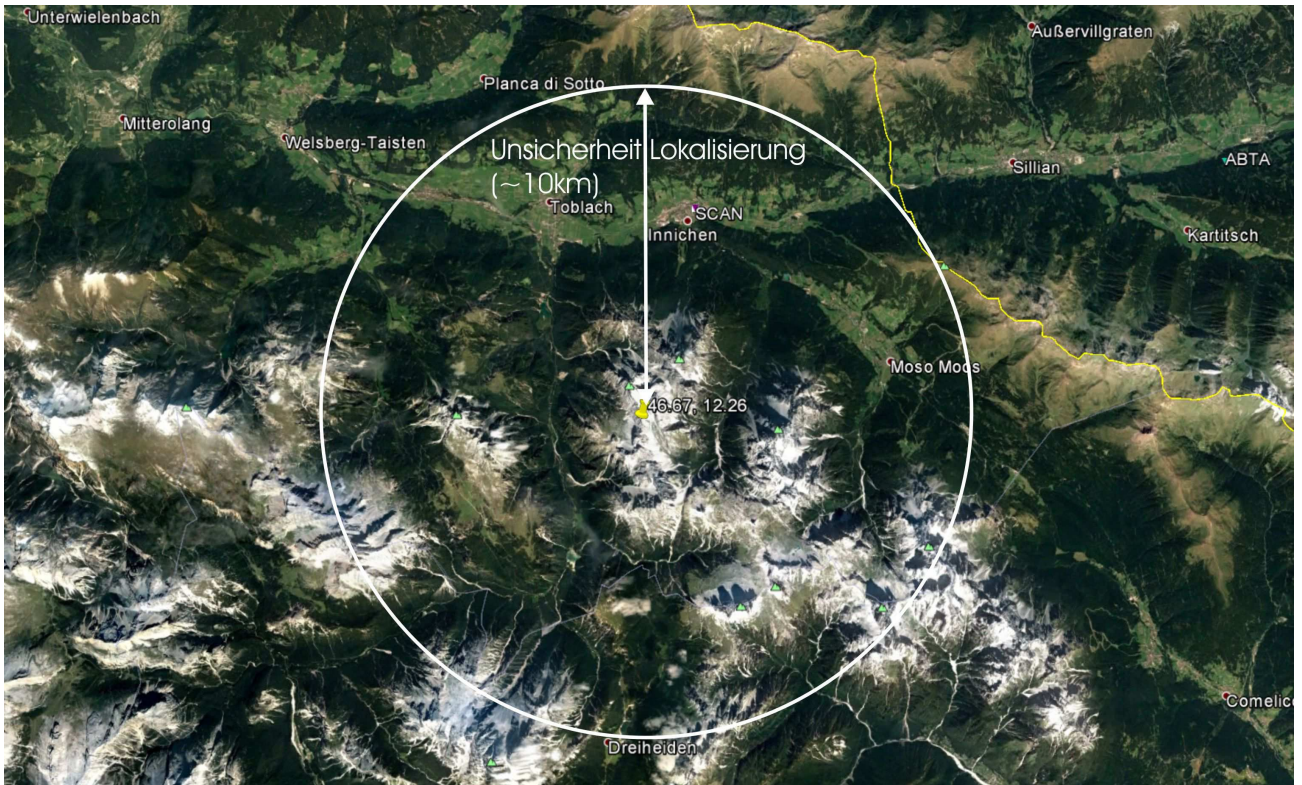
Abbildung 37: Verortung des vermeintlichen Epizentrums; letztlich befindet sich der Ereignispunkt an der Südgrenze des Fehlerkreises
