Report Naturgefahren 2018

Abschlussbericht der Ereignisdokumentation

Autonome Provinz Bozen

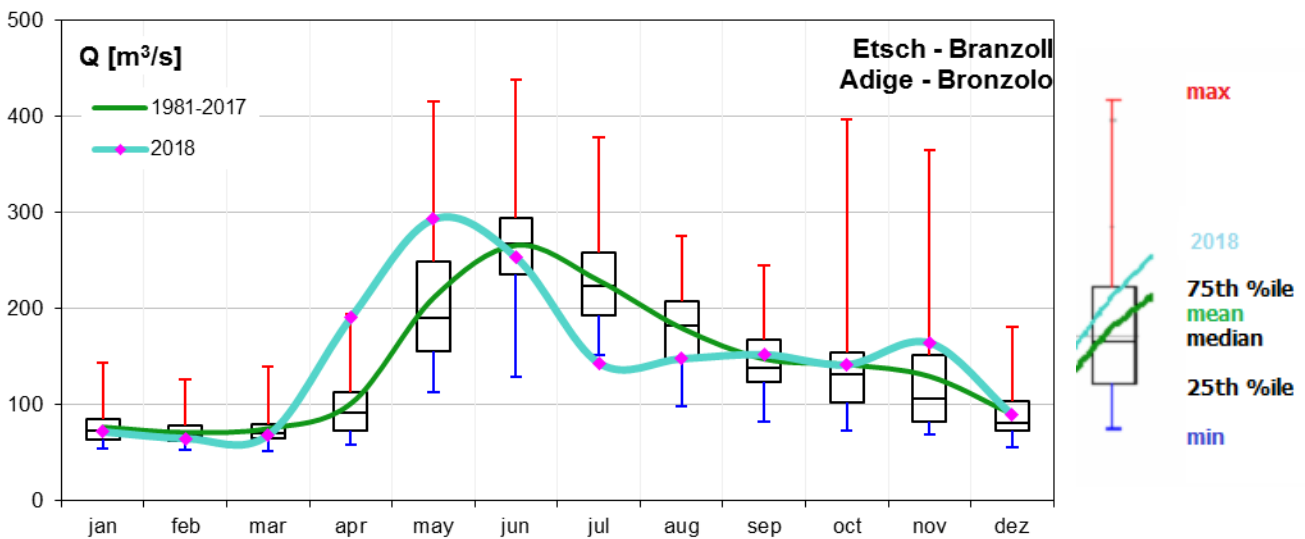
Grafik 4: Vergleich der mittleren monatlichen Abflüsse (Q_{mean} [m^3/s]) in der Periode 1981 – 2017 mit jenen von 2018 gemessen an der Pegelstation Etsch – Branzoll.

Im Berichtsjahr wurden die höchsten Abflussspitzen im Zuge des Hochwassers Ende Oktober aufgezeichnet. Das Ereignis war vom Durchzug von zwei aufeinanderfolgenden Kaltfronten charakterisiert und wird im Detail im Kapitel 9 analysiert. Die ersten drei Monate des Jahres 2018 bewegten sich auf dem Niveau des langjährigen Durchschnitts. Der starke Temperaturanstieg im April hat zu einem verfrühten Einsetzen der Schneeschmelze und überdurchschnittlich hohen Abfluss im Vergleich zur Periode 1981 – 2017 geführt. Dieser atypische Frühling hat sich auf das Abflussregime im Sommer ausgewirkt. Die höchsten Abflüsse wurden bereits im Mai erreicht und der Juli verzeichnete den tiefsten mittleren monatlichen Durchfluss am Pegel Etsch – Branzoll (Grafik 4).

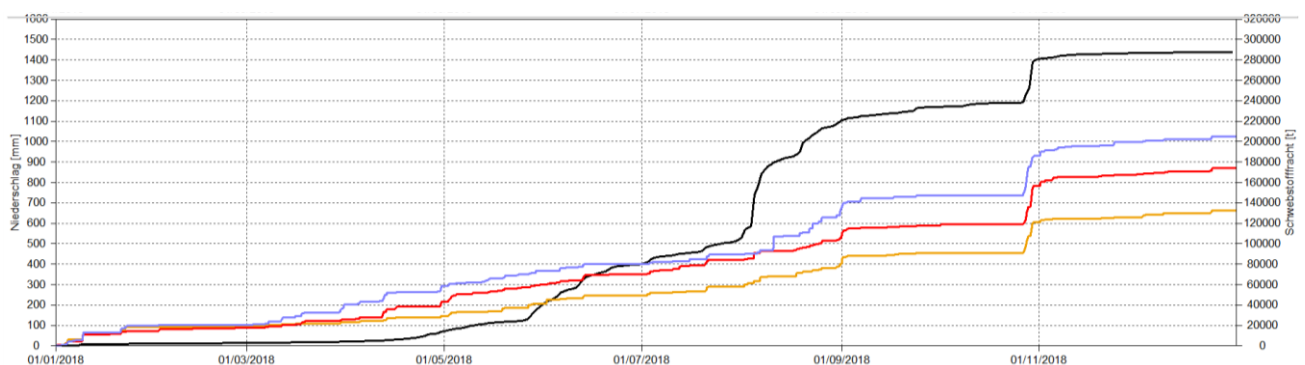
Grafik 5: Kumulierte Schwebstofffracht [t] der Etsch bei Sigmundskron (schwarz). Kumulierte Niederschlagsmengen [mm] St. Martin in Passeier (magenta); Hintermartell (rot); Laas (orange).

Im betrachteten Zeitraum haben in Sigmundskron rund 290.000 Tonnen Schwebstoffe den Messquerschnitt durchlaufen. Die Berechnung basiert auf kontinuierlich erfassten Trübungswerten und in regelmäßigen Abständen entnommenen Kalibrierproben. Die Summenkurve der suspendierten Sedimentfracht (Grafik 4) zeigt drei deutliche Phasen mit starkem Anstieg auf. Die ersten beiden Phasen entsprechen der Schnee- und Gletscherschmelzperiode, mit eingelagerten intensiven Konvektivniederschlägen. Die dritte fällt mit dem Hochwasserereignis vom 30. Oktober zusammen, das auf die anhaltenden Regenfälle des Tiefs "Vaia" zurückzuführen ist.

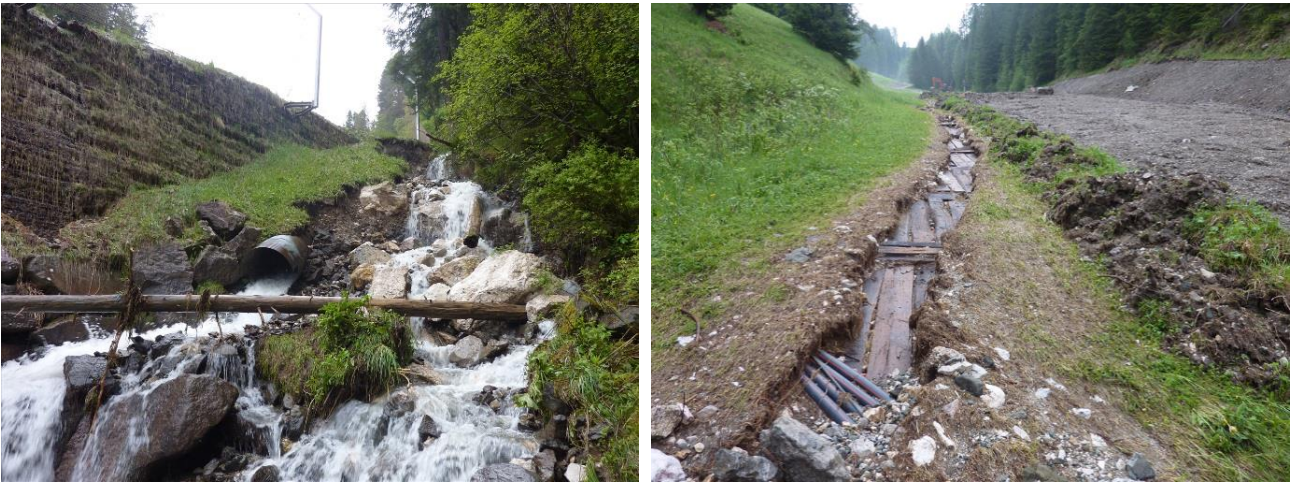
Abbildung 3: der Bau der Skipisten erfolgt häufig zu Lasten der natürlichen Abflussprozesse, die sich zuweilen „revanchieren“.

Der Wintertourismus ist eine der wichtigsten Einnahmequellen des Landes, die Skipisten sind daher eine grundlegende Ressource für die Talschaften, stellen aber häufig hydrogeologisch kritische Situationen dar: Der Pistenbau bewirkt starke Veränderungen der Geländemorphologie und daher des hydrologischen Abflussverhaltens. Die Entstehungsprozesse und der natürliche Ablauf der Abflüsse werden häufig durcheinander gebracht und die Stabilität der Hänge kann nicht mehr auf die unterstützende Wirkung des Waldes zählen. Somit können vor allem im Frühling, wenn die Schneeschmelze im Gange ist und die Vegetation noch ruht, die ersten Starkniederschläge lokale Überschwemmungen oder sogar Murgänge auslösen.

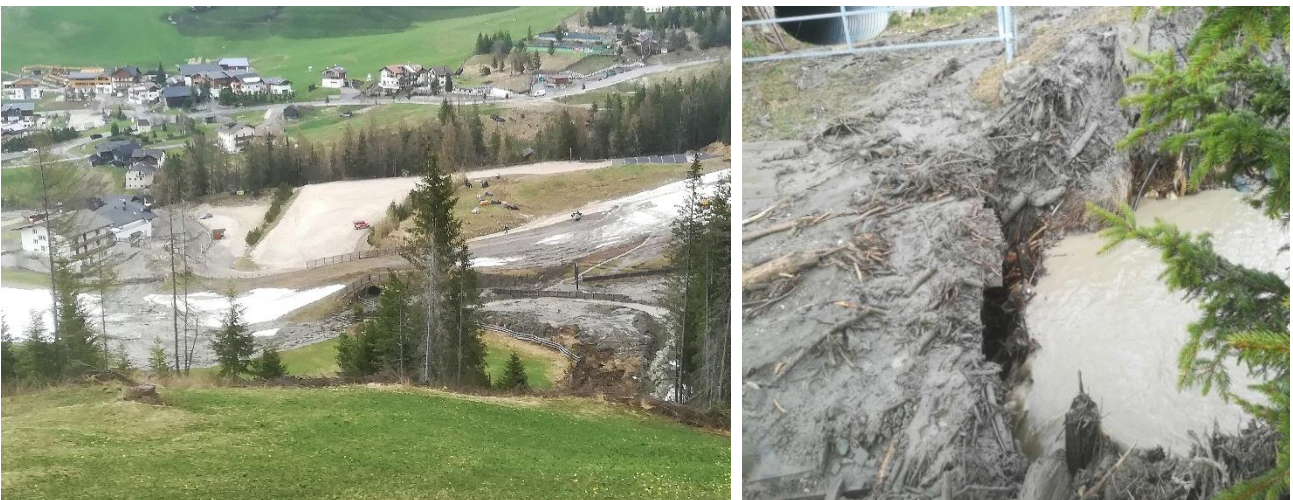
Abbildung 4: die Reaktivierung einer Rutschung unterhalb des Piz Sorega hat einen Murgang ausgelöst. Bergseitig des Parkplatzes ist der Bachlauf verrohrt (Foto rechts): Unvermeidlich daher die Verklausung und die darauf folgende Ausuferung, die Schäden in den Untergeschoßen eines Hotels und eines Wohngebäudes verursacht hat.

Die Auswirkungen der menschlichen Aktivitäten beschränken sich nicht auf das Begünstigen von Ereignissen: Für den Bau von Dienstinfrastrukturen wie Parkplätze oder Stationen der Umlaufbahnen werden mögliche Flächen des Abflusses und des Auslaufens der Prozesse geopfert, und es entstehen dadurch Überflutungen, Erosionen und beträchtliche Schäden. In diesen Fällen ist es schwierig, von reinen „Naturgefahren“ zu sprechen.

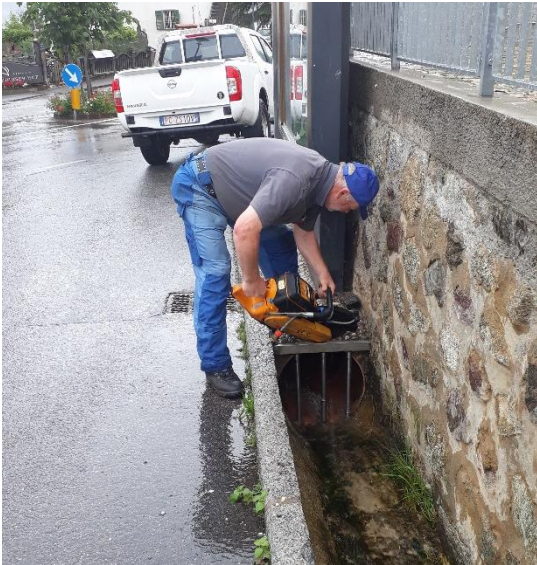
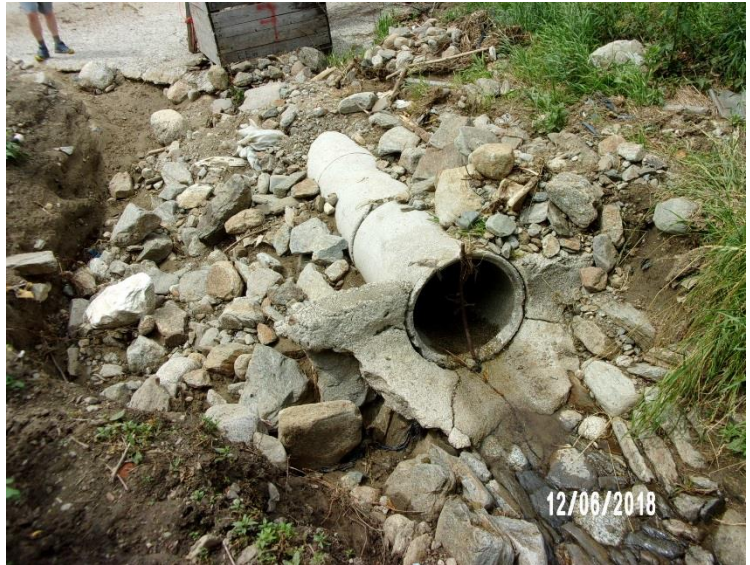
Abbildung 5: links erkennt man die typische Situation eines urbanen Abflusssnetzes, in das auch die Hangwässer eingeleitet werden; rechts die Reste einer Leitung, die einen kleinen Bach quert.

Alljährlich wird ein beträchtlicher Teil der Hochwasserschäden in den Siedlungsbereichen registriert, wo das Netz der Abflüsse regelrecht „erdrosselt“ wird durch Gitter, Rohre und Kanäle. Ausuferungen und lokale Erosionen sind die häufigsten Phänomene.

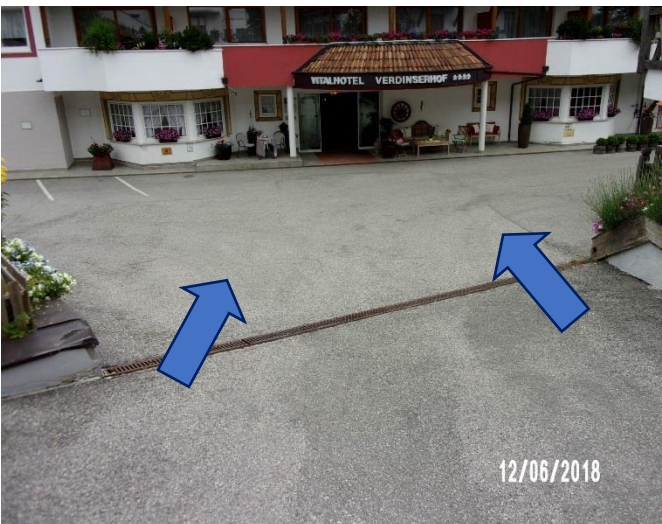
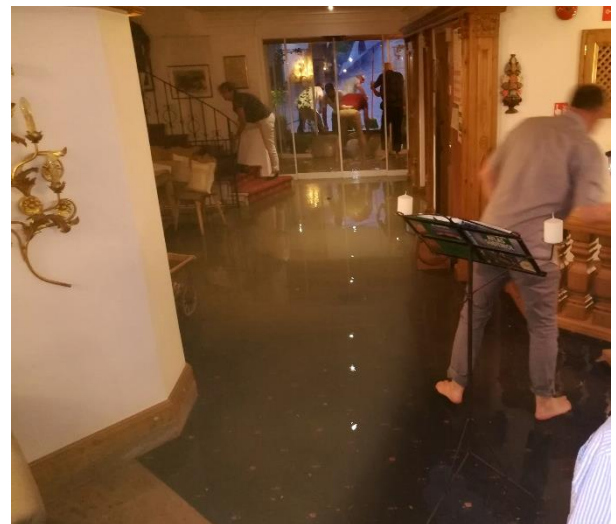
Abbildung 6: bei starken Gewittern werden die Straßen und Innenhöfe von jenen Wassermassen überflutet, die das urbane Netz nicht mehr ableiten kann (Foto links). Ohne gezielte Schutzmaßnahmen ist die Überschwemmung der tieferen Stockwerke unvermeidlich (Foto rechts).

Bei Gewittern überlasten die Abflüsse von kleinen Bächen oberhalb der Dörfer sofort die urbanen Netze, und diese Abflüsse, wenn auch mit für Menschen ungefährlichen Wasserständen und Geschwindigkeiten, erzeugen große Schäden in Erd- und Untergeschoßen und Erosionsprozesse in den umliegenden Wiesen und Feldern.

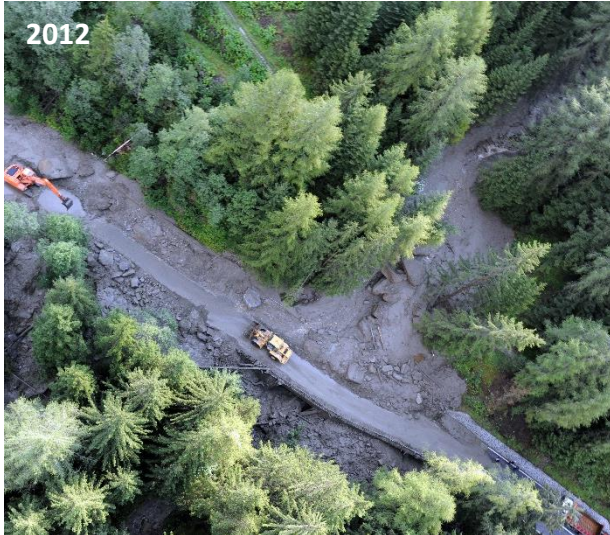
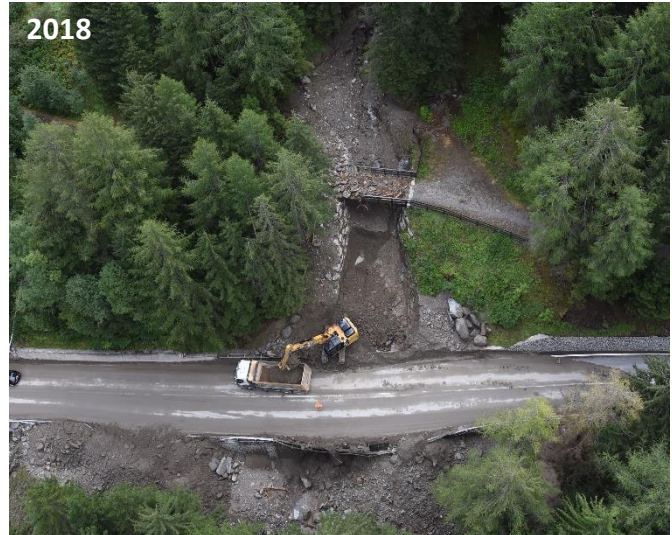
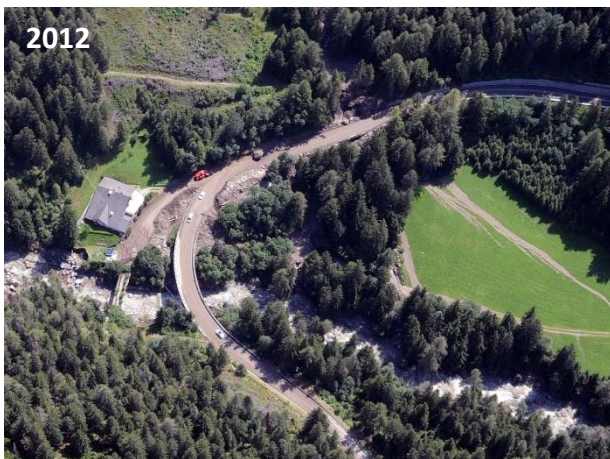
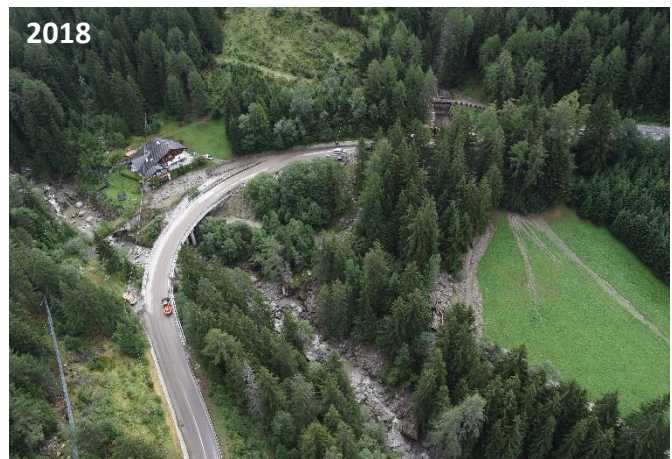
Der Wöhrbach war bereits im August 2012 Schauplatz eines bedeutsamen Murgangereignisses, als das gesamte Pfitschertal von Überschwemmungen und Murgängen heimgesucht wurde. Dieses Ereignis hat voraussichtlich das Einzugsgebiet "destabilisiert", wodurch die Anfälligkeit zur Erzeugung von Murgängen erhöht wurde. Das Ereignis 2018 war in seiner Magnitudo geringer als 2012, hat aber trotzdem die Überquerung der Landesstraße verkleistert.

Abbildung 7: Fotodokumentation der zwei Murgänge im Wöhrbach der Jahre 2012 und 2018.

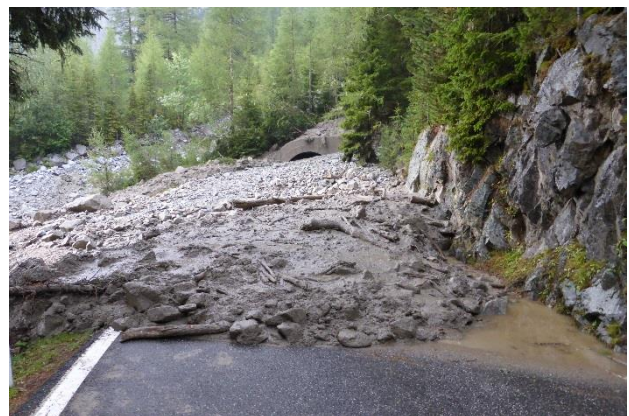
Gegen 15:30 Uhr am Donnerstag 23. August ist ein Murgang abgegangen und hat die Straße zum Staller Sattel bergseitig des Antholzer Sees verlegt. Betroffen waren die Straße und der Straßentunnel wurde teilweise verfüllt. Die Straße wurde erst am darauf folgenden Montag wieder für den Verkehr freigegeben. Glücklicherweise wurde kein Fahrzeug getroffen, aber das Problem der Bachüberquerungen wurde wieder aktuell, da die strukturellen Maßnahmen häufig ungenügend sind. Die starke Verkehrszunahme in den letzten Jahren auf den Bergstraßen erhöht die Wahrscheinlichkeit eines Treffers und in der Folge das Risiko.

Abbildung 8: Der durch einen Murgang verschüttete Zugang zur Galerie an der Straße zum Staller Sattel.

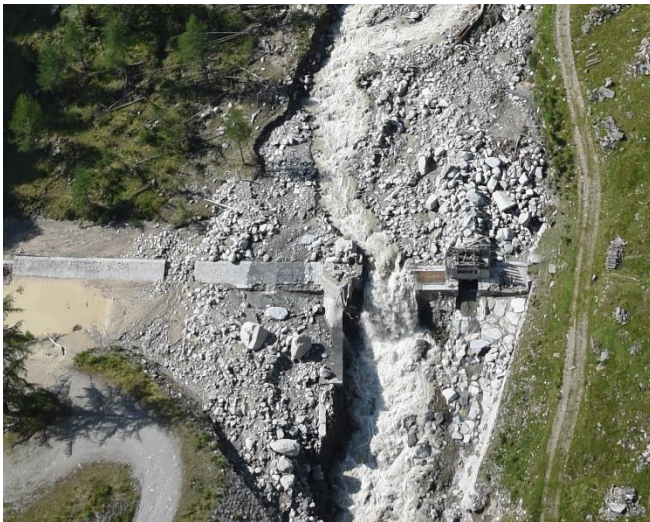
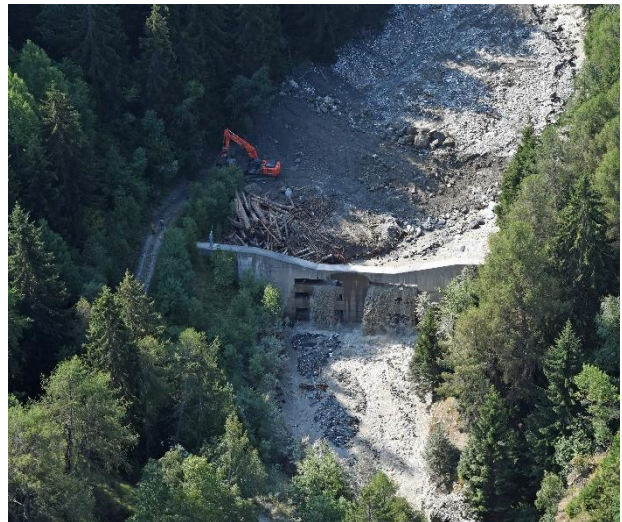
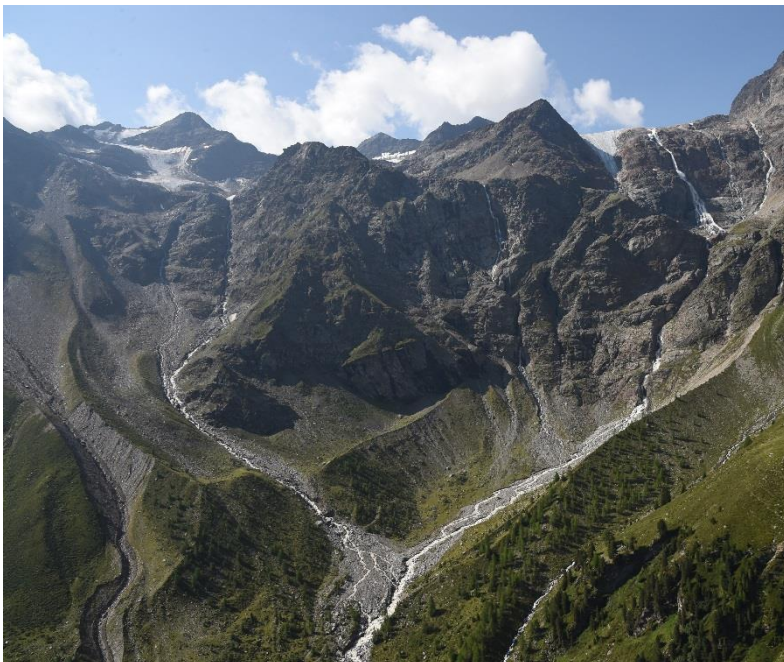
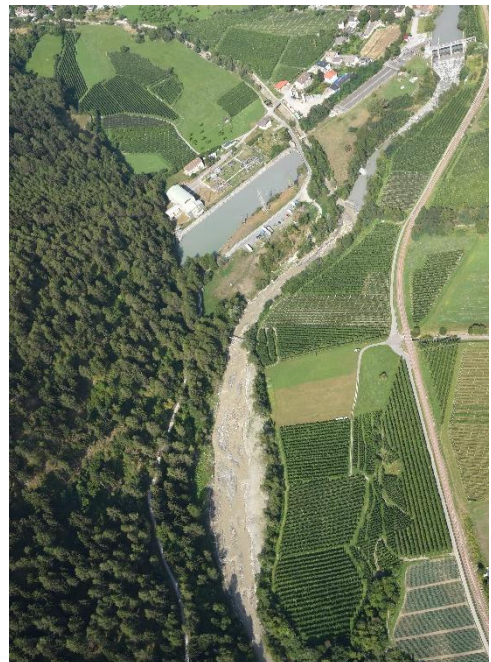
Abbildung 9: der Geschiebetransport kann große Schäden erzeugen, wie z.B. an Ausleitungsanlagen (Foto oben links). Die schnellen Räumungsarbeiten der Ämter der Wildbachverbauung erhalten die Wirksamkeit der Schutzbauten. Auf dem Foto unten links sind die Zeichen des kontinuierlichen Gletscherrückzuges im Talschluss des Laaserbaches deutlich erkennbar: Die transportierten Sedimente gelangen schließlich in die Etsch (Foto unten rechts).

In Einzugsgebieten wie in jenem des Laaserbaches setzen der Gletscherrückzug und das Schmelzen des Permafrostes immense Mengen von Lockermaterial frei. Durch diese großen Schuttmengen erhöht sich die Gefährlichkeit der Hochwasserprozesse, belegt durch die Ereignisse im August, und sie wurden großteils durch Rückhaltebauwerke im Laaserbach zurückgehalten. Die Abfolge von zwei Einzelereignissen innerhalb weniger Tage zeigt deutlich die Notwendigkeit, die Wirksamkeit von Schutzbauten durch deren Räumung schnellstens wiederherzustellen. Die Instandhaltung solcher Bauwerke ist eine grundlegende Voraussetzung, damit ihre Wirkung in den Gefahrenzonenplänen der Gemeinden berücksichtigt werden kann. Das Geschiebe ist nicht nur eine Gefahrenquelle, sondern auch ein wesentlicher Bestandteil der aquatischen Ökosysteme. Derartige Ereignisse versorgen die Talflüsse mit Sediment, in diesem Falle die Etsch, die an verschiedenen Abschnitten deutliche Anzeichen von Eintiefung und Sohlpanzerung zeigt.

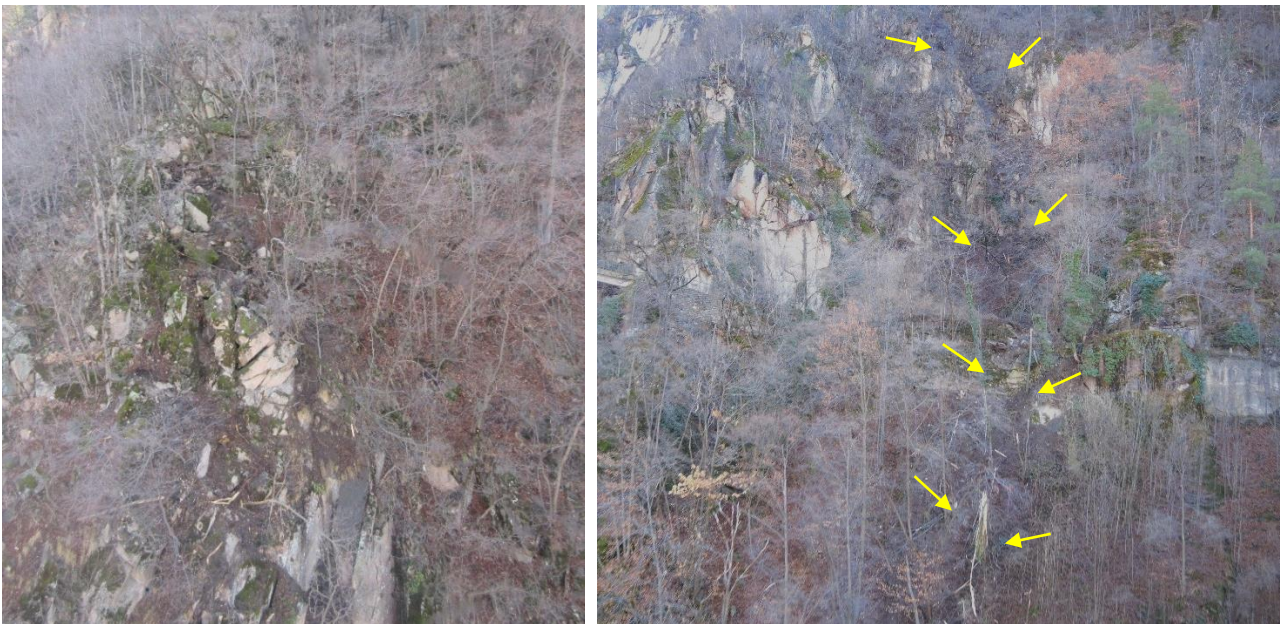
Abbildung 12. Abbruchbereich (links) und Sturzbahn (rechts) des ca. 5 m³ großen Blockes.

Am 8. März 2018 ereignete sich auf dem Radweg im Abschnitt Blumau-Kardaun auf Höhe von km 444+000 der SS.12 ein Blockschlag. Ein Block, mit einer Größe von etwa 5 m³ löste sich aus den Felswänden bergseitig der Staatsstraße, donnerte zu Tal und schlug direkt an der oberen Kante des dort vorhandenen Steinschlagschutzdammes ein. Durch den Aufprall auf die Dammkrone und den dort verlaufenden Radweg zersplitterte der Sturzkörper in zwei größere Blöcke, die Dammkrone wurde zerstört und die Asphaltdecke des Radweges lokal stark beschädigt. Der Abbruchbereich liegt knapp 250 Meter oberhalb der Straße, in den vertikalen Felswänden oberhalb des alten Steingeger Weges (Weg Nr.2).

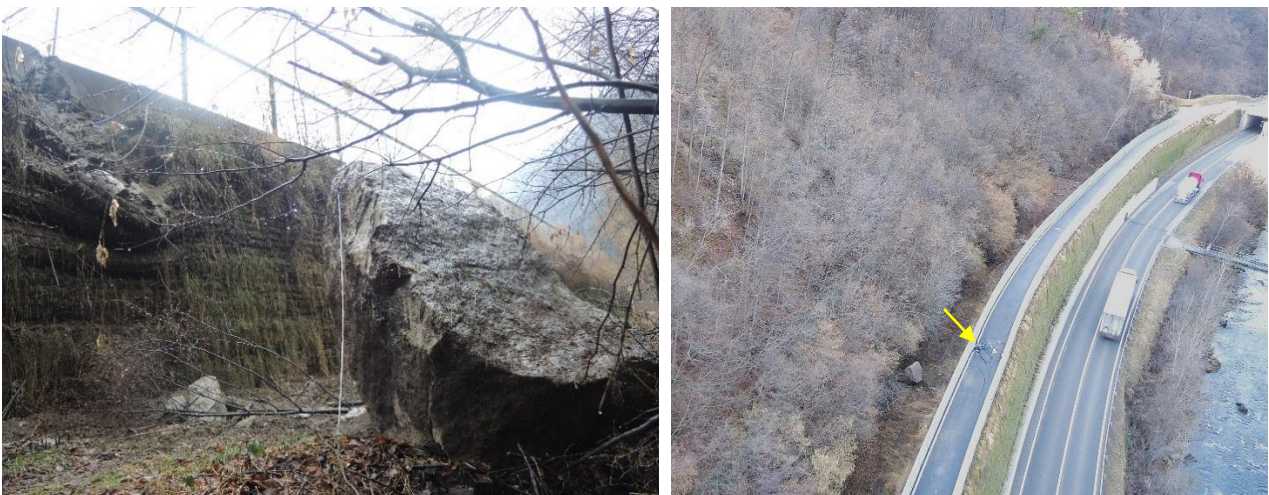
Abbildung 13. Die beiden Fotos zeigen den Einschlagbereich am Steinschlagsschutzdamm (links) mit Schäden am Asphalt des Radweges (rechts, gelber Pfeil).

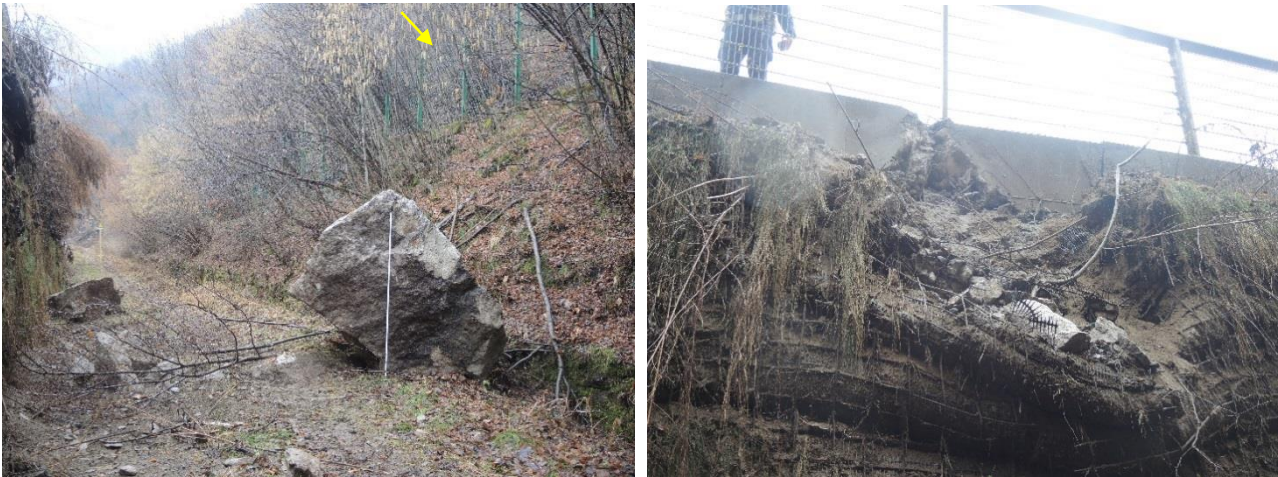
2016 ein Damm aus bewehrter Erde errichtet, um das Risiko und die Gefahr von Sturzereignissen entlang der Staatsstraße zu minimieren. Die bergseitige Höhe von 6,5 m hat sich hier eindeutig bewährt, wie auch die Aufprallmarke im oberen Kantenbereich des Dammes zeigt (Abbildung 14). Es muss bei diesem Ereignis auch von einer sehr hohen Sprunghöhe ausgegangen werden, zumal der ebenfalls 3 m hohe Schutzzaun, der etwa 10 m bergseitig des Dammes liegt, intakt geblieben - sprich übersprungen worden ist.

Abbildung 14. Sturzblock und übersprungener Steinschlagzaun bergseitig des Dammes (links) sowie Aufprall und Eindringtiefe am Steinschlagschuttdamm (rechts).

Das Sturzereignis verdeutlicht sehr gut die Wirksamkeit von Steinschlagschutzverbauungen. Zur Minderung der Gefahr entlang von Verkehrswegen sowie urbanistisch relevanter Zonen (Häuser, Betriebe o.Ä.) werden Schutzbauwerke errichtet, die herabfallende Sturzblöcke aufhalten sollen. In diesem Fall wurde im Jahr

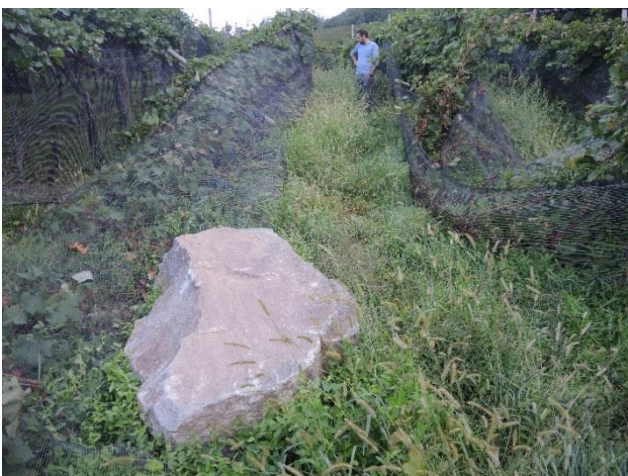
Abbildung 15. Ausbruchbereich, Sturzbahn und Ablagerungsbereich sowie Ausschnitt aus dem Gefahrenzonenplan Leifers (oben). Unten links einer der beiden Sturzblöcke und Schäden an den Rebanlagen sowie unten rechts die senkrechten, geklüfteten Porphyrwände der Auer-Formation.

Am 28. August 2018 hat sich im Randbereich eines Weinberges oberhalb von St. Jakob in der Gemeinde Leifers ein Blockschlag ereignet. Im Zuge des durchgeführten Lokalausganges wurden innerhalb der in Mitleidenschaft gezogenen Rebanlage zwei plattenförmige Sturzblöcke aufgefunden (Block 1: 1,0 x 1,0 x 0,2 m; Block 2: 1,6 x 0,8 x 0,4 m). Es wurden Sachschäden an der Rebanlage (zahlreiche Rebstöcke, Stützsystem und Bewässerung) und deren bergseitigen Begrenzungszaun verzeichnet. Der Abbruchbereich liegt in der rund 100 m entfernten, vertikalen Felswand bestehend aus zerklüfteten Porphyrgesteinen der Auer-Formation. Die intensive Klüftung in Kombination mit Verwitterungsprozessen führt zu wiederholten Sturzprozessen, wie auch die teils bereits bewachsene Grobblockschutthalde zwischen Wandfuß und Weinberg bezeugt. Die Wohnhäuser und die Gemeindestraße wurden zu Recht am gegenüberliegenden Rand des Weinberges, auf einer leichten Geländeerhöhung und einer Distanz von über 50 m vom Ablagerungsbereich der Sturzblöcke errichtet.

Auch wenn dieses Ereignis nicht sehr außergewöhnlich war, so zeigt es doch die Stimmigkeit der Gefahrenzonenplanung sowie deren zentrale Bedeutsamkeit für raumplanerische Zwecke. Für diese Zone wurde im Bereich der senkrechten Felswände sowie talseitig davon eine sehr hohe Gefahr für Stein- und Blockschlag ausgewiesen (rot, H4), die graduell in eine hohe (blau, H3) und anschließend in eine mittlere (gelb, H2) Gefahrenstufe übergeht. Die Gebäude und die Gemeindestraße sind nicht von Sturzprozessen betroffen und wurden deshalb als grau – untersucht und nicht H4-H2 gefährlich ausgewiesen.

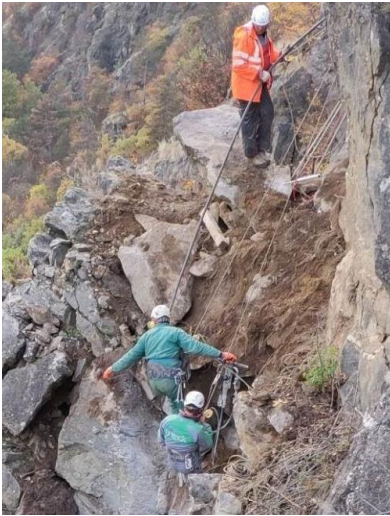
Abbildung 17: Arbeiten zur Verlegung des Sprengstoffes (links) mit Echtzeitmonitoring der Bewegungen (oben).

Aufgrund der weiterhin drohenden Felssturzgefahr wurde die Vinschgauer Staatsstraße am 3. November abends gesperrt und eine Umleitung über das Tiefental und Tarsch eingerichtet. Aufgrund der komplizierten Verkeilung der weit offenen Klüfte und der neugebildeten Brüche wurde in einer Koordinierungssitzung beschlossen, die gesamte Masse abzusprengen. Um dieses Vorhaben durchführen zu können, mussten die größten Blöcke angebohrt werden, um die Sprengsätze verlegen zu können. Das Risiko eines spontanen Abgleitens der gesamten Felsmasse war zweifellos sehr hoch, weshalb während den Arbeiten ein Echtzeitmonitoring durch Fissurometer eingerichtet wurde, um eventuelle Bewegungen sofort erkennen zu können. Ab dem Zeitpunkt der Installation der Messgeräte wurden langsame, konstante Bewegungen von ca. 1 mm / 6 h gemessen, die sich dann plötzlich auf eine Geschwindigkeit von 1,32 mm / h erhöht haben. In der

Folger wurden die letzten, noch ausständigen Bohrungen unterbrochen. Schließlich wurde die Sprengung durchgeführt, letzte Felsberäumungsarbeiten gemacht und anschließend die Staatsstraße am Abend des 6. November für den Verkehr wieder geöffnet.

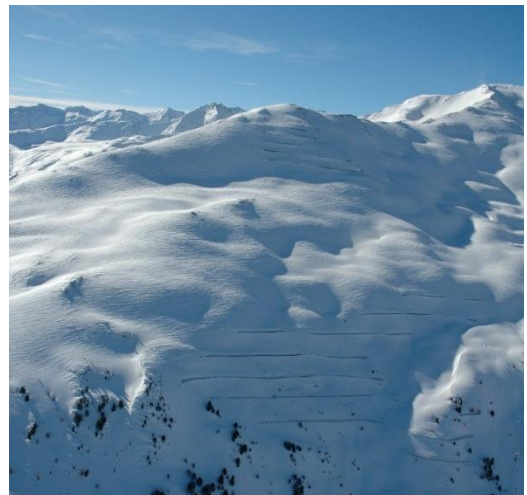
Abbildung 20: Eingeschnitte Lawinenverbauung im Skigebiet Heider Alm.

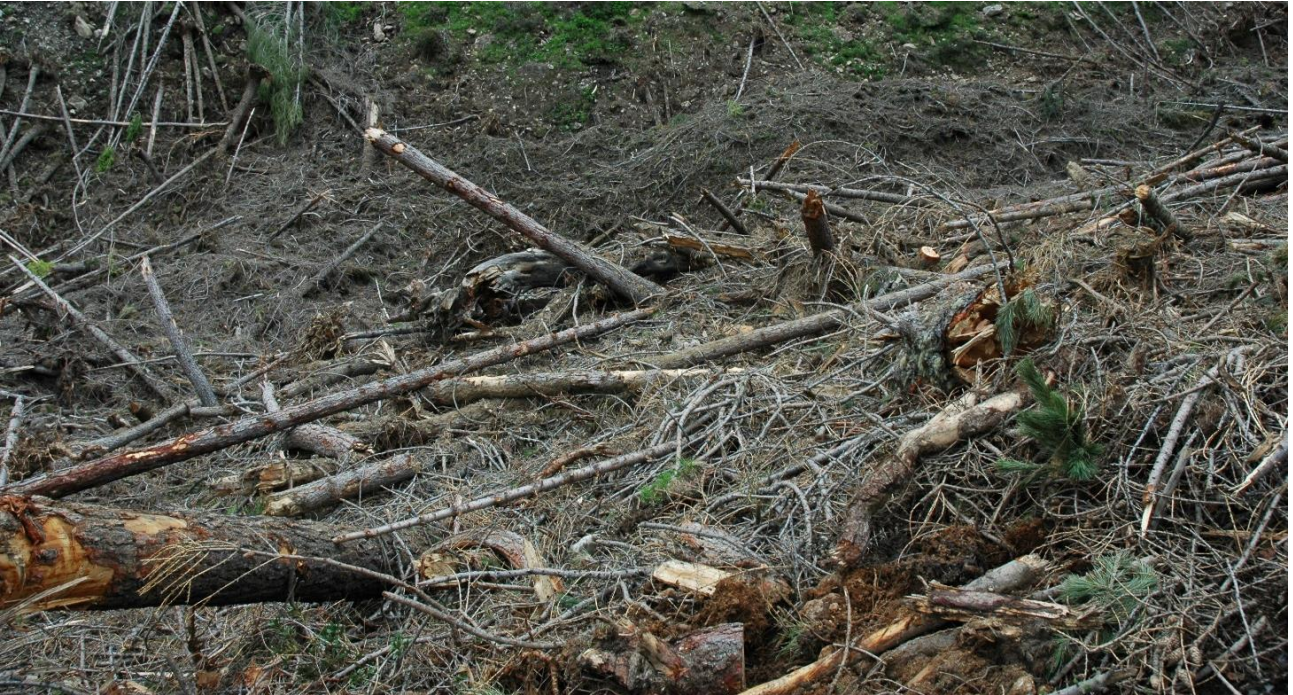
Abbildung 21: Lawinenholz im Karlinbach bei der Melageralm im Langtaufertal.

Entlang des Alpenhauptkammes vom Reschenpaß bis zum Stallersattel gehen von Montag 22. Januar auf Dienstag 23. Januar teils außergewöhnlich große Staublawinen, aus meist ostseitig exponierten, steilen Windschattenhängen ab. Im Gemeindegebiet von Graun werden in dieser Lawinenperiode über 40 Schadenslawinen gezählt. Insgesamt haben die oberhalb der Baumgrenze, als Schneebrett angebrochenen und sich zu Staublawinen entwickelten, abgegangen Schneemassen großen Waldschaden verursacht und viel Lawinenholz in die Gebirgsbäche befördert (Abbildung 21).

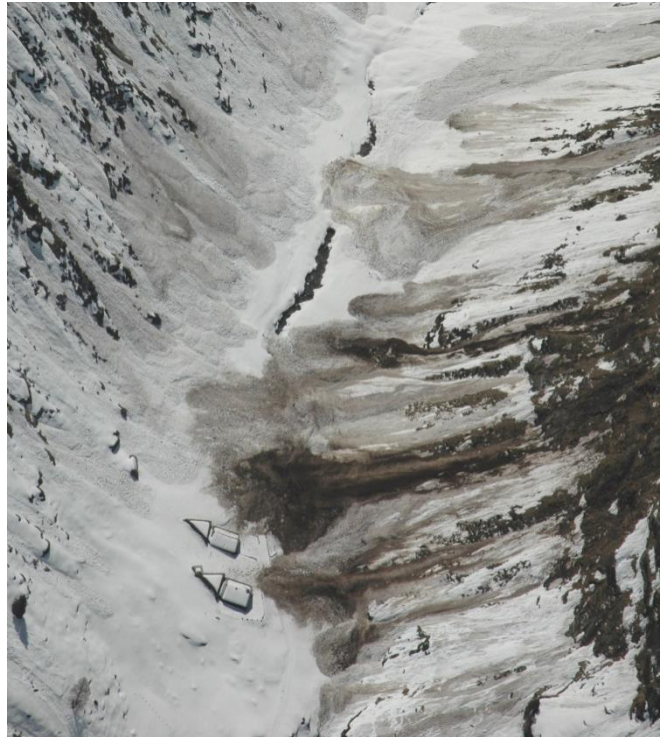
Im weiteren Winterverlauf sind wie sonst üblich, keine bedeutenden Grossschneefälle zu erwähnen. Eine Südstaulage vom 29. März bis 1. April bringt Südtirols Bergen verbreitet Regen bis über 2200m. Die 0 Grad Grenze liegt kurzfristig sogar über 3000m. Mit der zunehmenden Durchnässung der Schneedecke durch Regen und den für diese Jahreszeit außergewöhnlich milden Temperaturen beginnt in der 1. Aprildekade die typische Nassschneelawinenaktivität in diesem Beobachtungswinter. Außergewöhnlich große Nassschneelawinenabgänge werden nicht beobachtet allerdings sind in den inneralpinen Seitentälern in dieser Phase aus allen Expositionen Lawinen bis in die Talsohle vorgedrungen (Abbildung 23).

Abbildung 23: Valtmartal im Passetal mit der durch Sauköpfe geschützten Valtmaralm im Vordergrund.

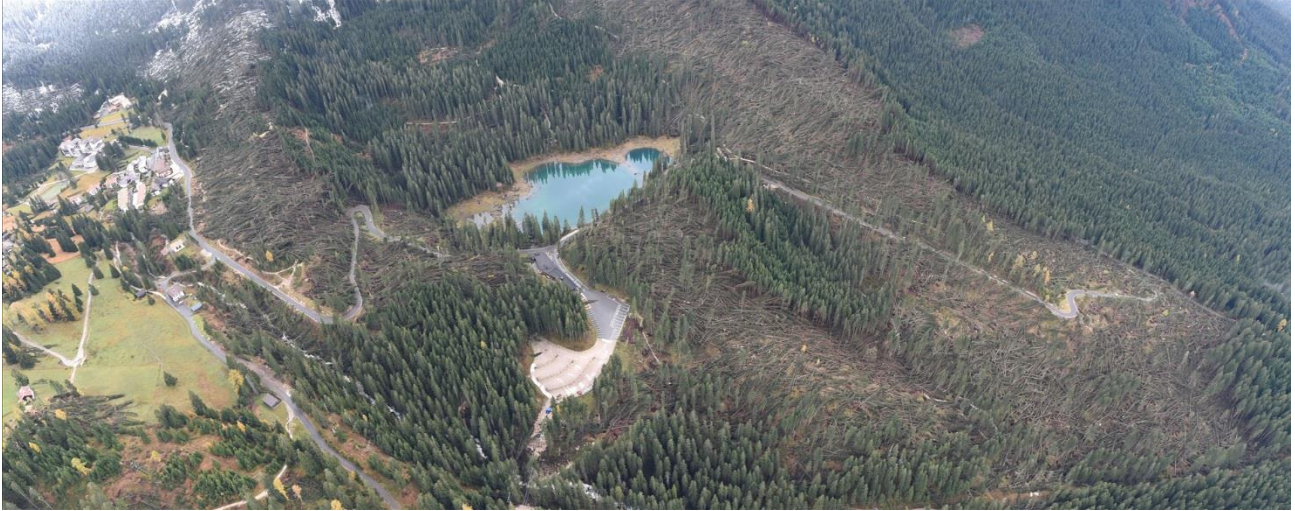
Abbildung 31: Die beeindruckenden Auswirkungen des Sturms "Vaia" rund um den Karersee.

Deutlich größere Schäden als die von Starkregen ausgelösten Muren und Hochwasser verursachte der Wind. Massiver Windwurf wurde in den Wäldern von Graubünden über Südtirol, Trentino und Venetien bis nach Kärnten verzeichnet.

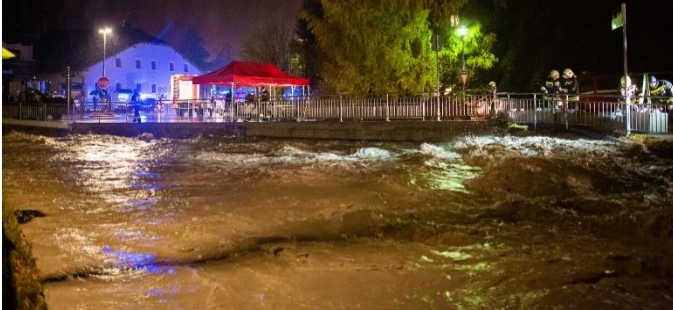
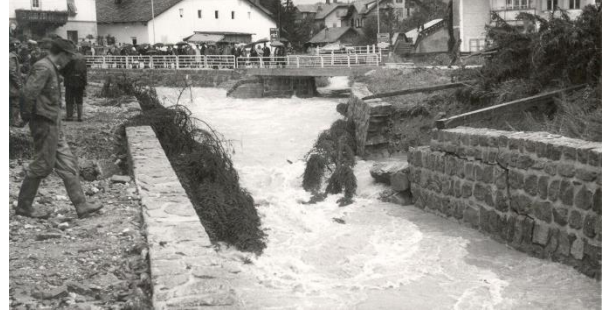
Abbildung 36: Die Mündung des Sextnerbaches in die Kleine Drau in Innichen während der Ereignisse 2018 (Bild links) und 1966 (Bild rechts).

In einigen Flüssen und Bächen haben die Abflüsse Werte mit bedeutenden Wiederkehrszeiten erreicht, vergleichbar mit jenen der großen Überschwemmungen des Jahres 1966: Die registrierten Schäden der Überschwemmungsphänomene waren aber in der Summe begrenzt. Dieser Umstand ist sicherlich größtenteils auf die Wirksamkeit der Verbauungen nach 1966 zurück zu führen und auf die effiziente Organisation des Zivilschutzes.

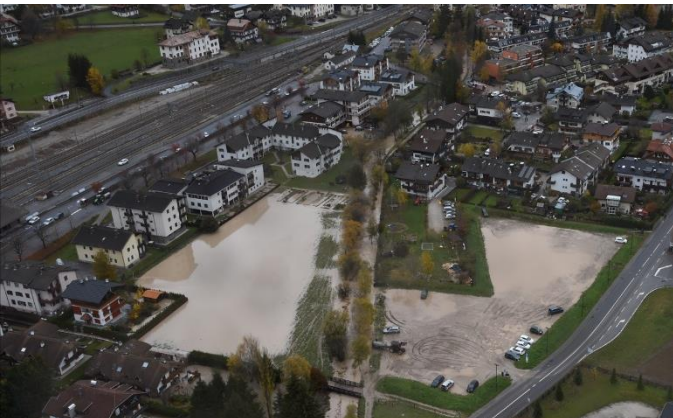
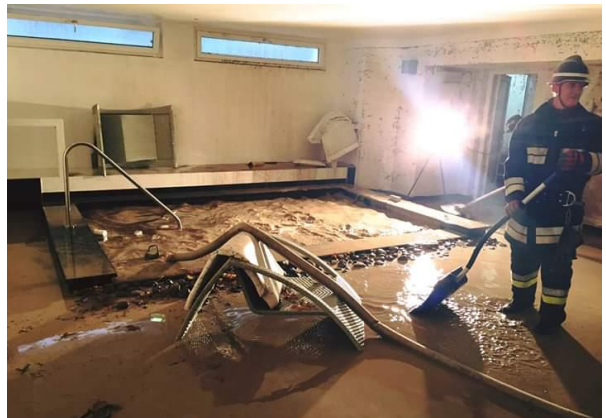
Abbildung 37: links die weiten Überflutungsflächen der rückgestauten Kleinen Drau in Innichen, rechts die Schäden in einem Hotelbetrieb.

In Innichen (eine von der Überschwemmung 1966 betroffene Ortschaft) hat die Überwachung der Brücke bergseitig des Dorfes durch die Freiwilligen Feuerwehren die Ausuferung des Sextnerbaches in Grenzen gehalten, aber der Rückstau der Kleinen Drau hat große Flächen überflutet, mit sehr großen Schäden für Wohngebäude und für touristische Strukturen. Dabei werden häufig die Untergeschoße für "wellness"-Strukturen genutzt, so dass auch wenige Zentimeter Wasser, ohne lokale Schutzmaßnahmen (wasserdichte Fenster, überhöhte Kellerschächte usw.), wertvolle Einrichtungen unwiederbringlich beschädigen können.

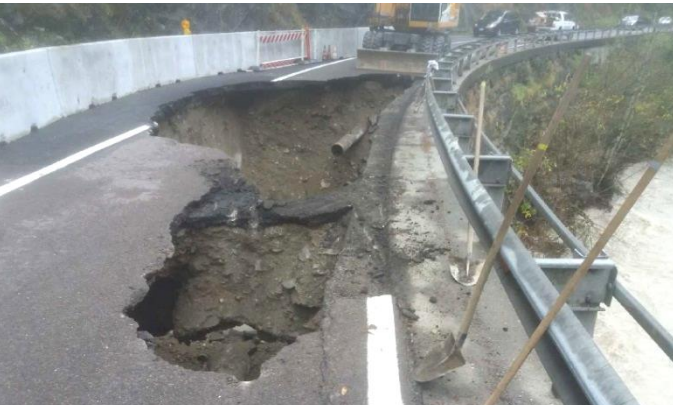
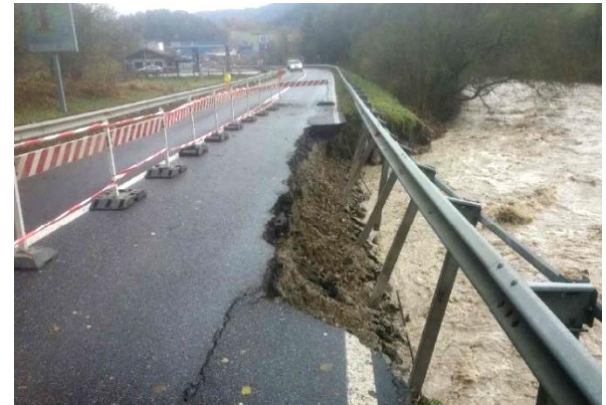
Abbildung 38: Schäden an der Staatsstraße SS 244 Gadertal bei km 1+900 und km 11+350.

Auch der Gaderbach ist im Bereich seiner Mündung in die Rienz in geringem Ausmaß über die Ufer getreten. Die größten Schäden sind allerdings längs der Staatsstraße ins Gadertal aufgetreten, in Form von Seitenerosionen mit den nachfolgenden Absackungen der Fahrbahn.

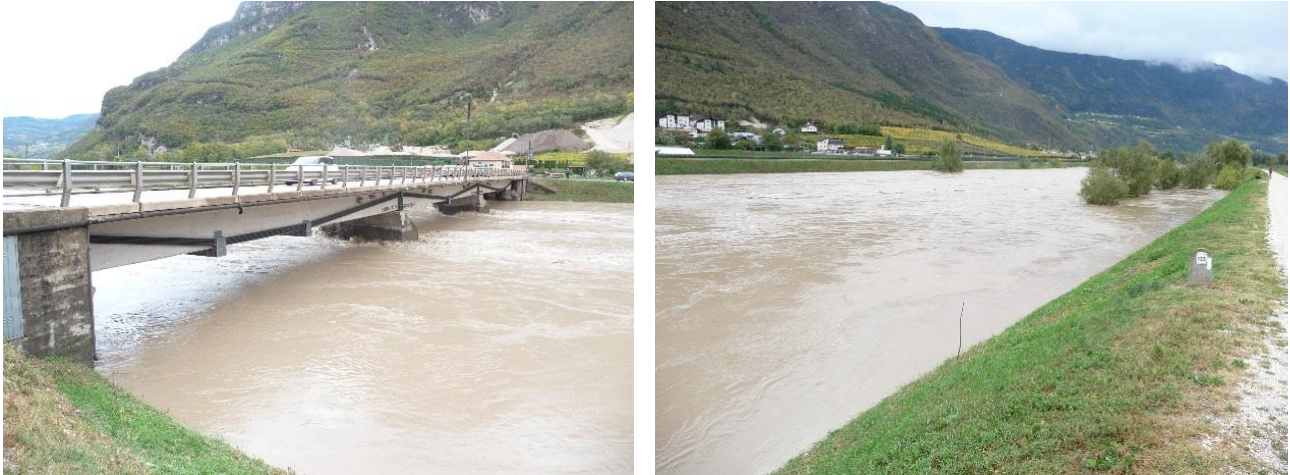
Abbildung 40: Situation an der Brücke von St. Florian (Fluss-km 122) am 30. Oktober um 8:10 Uhr.

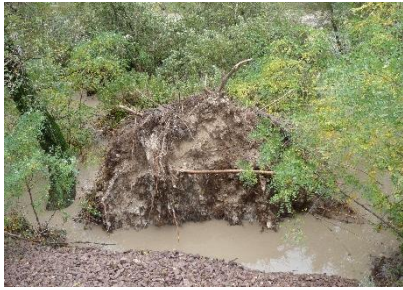
Abschnitt talseitig der gelben Brücke zwischen den Damm-km 124-125	<ul style="list-style-type: none"> - Erosion der Innenböschung wegen der Bäume mit großem Durchmesser - umstürzende Bäume auf dem Dammvorland mit Auswirkungen auf die Innenböschung

MITTEL-HOCH (Ufererosion, Baumsturz in Richtung A22, Ausbrechen der Panzerung der Innenböschung, Verringerung des Dammquerschnittes)

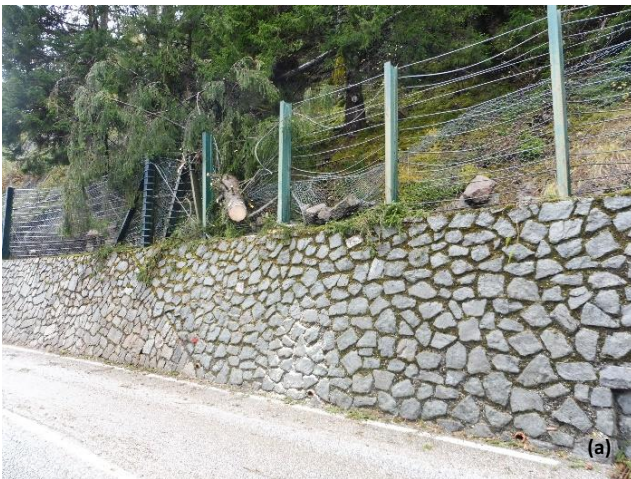
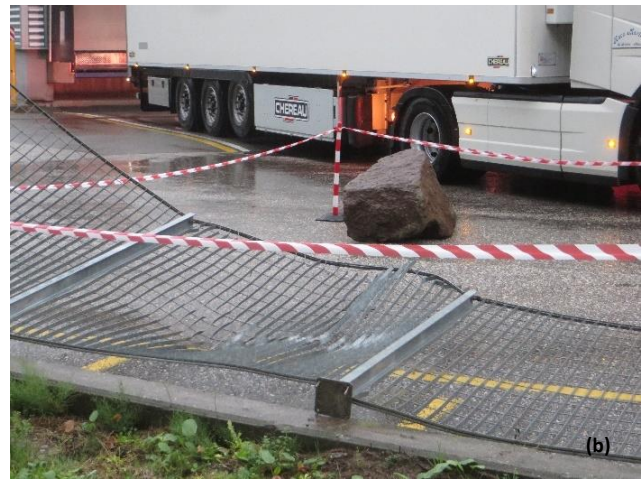
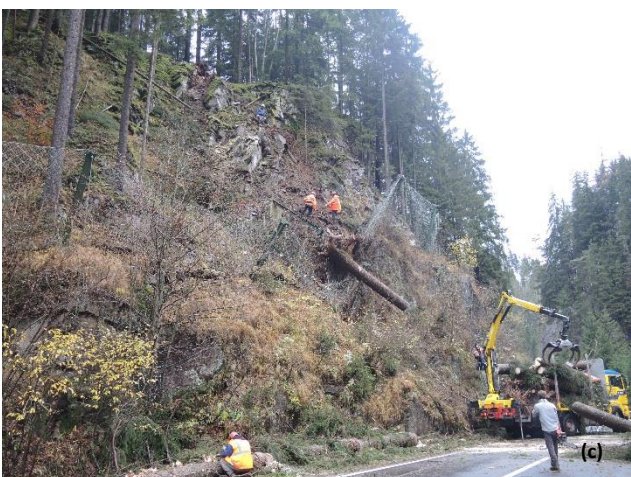
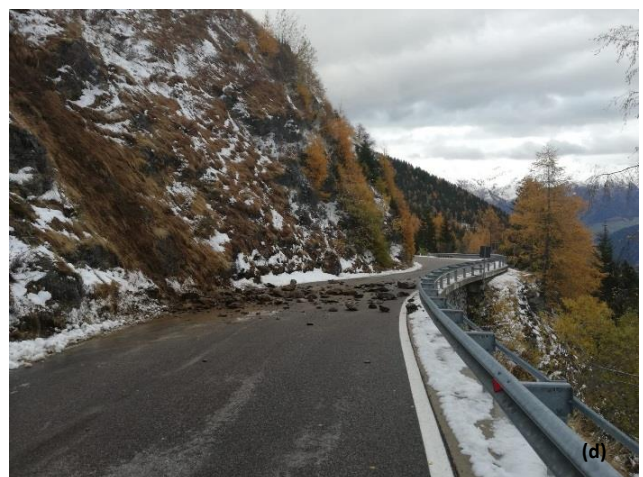
Abbildung 41: verschiedene Stein- und Blockschlagereignisse, verursacht durch die Unwetterfront „Vaia“: Windwurf und Blockschlag entlang der LS.79 bei km 0+900, Gemeinde Radein (a); Blockschlag auf das Betriebsgelände der Firma Dr. Schär in Winkelau – Burgstall (b); Windwurf und Blockschlag auf die SS.620 bei km 3+750, Gemeinde Deutschnofen (c); Steinschlag auf die SS.508 bei km 53+100 auf der Penserjoch-Straße.

Stein- und Blockschläge waren grundsätzlich auf die starken Niederschläge, aber auch die starken Winde in Kombination mit Windwurf und die freigelegten Blöcke unterhalb der entwurzelten Bäume zurückzuführen. Die Folge waren Schäden an Steinschlagverbauungen (v.a. Steinschlagschutzzäune) und Infrastrukturen, entweder durch abgestürztes Erd- und Felsmaterial und/oder entwurzelten Bäumen.

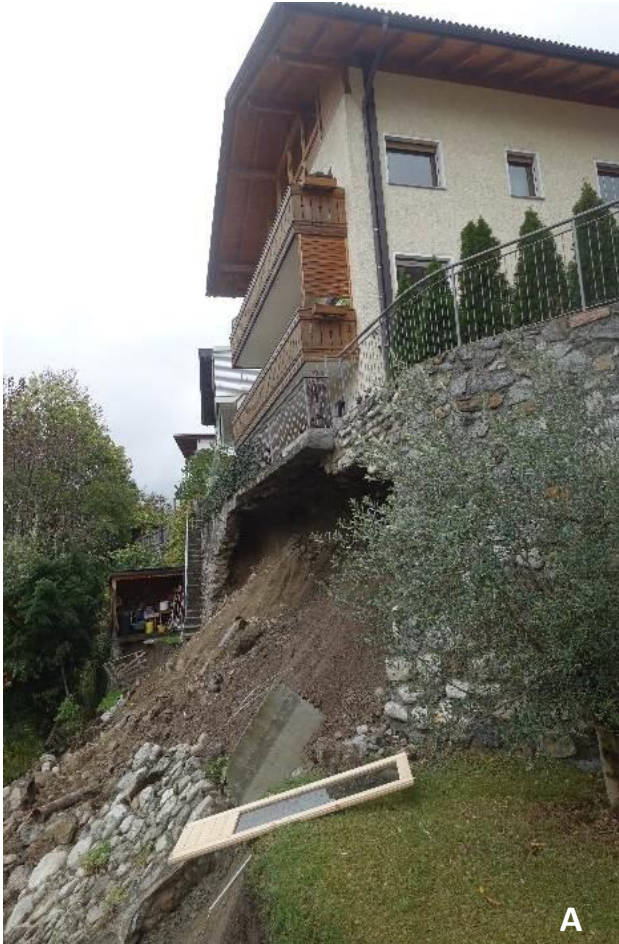
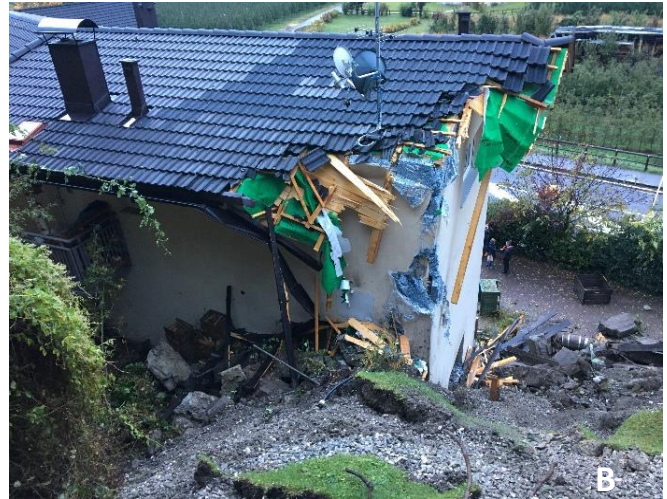
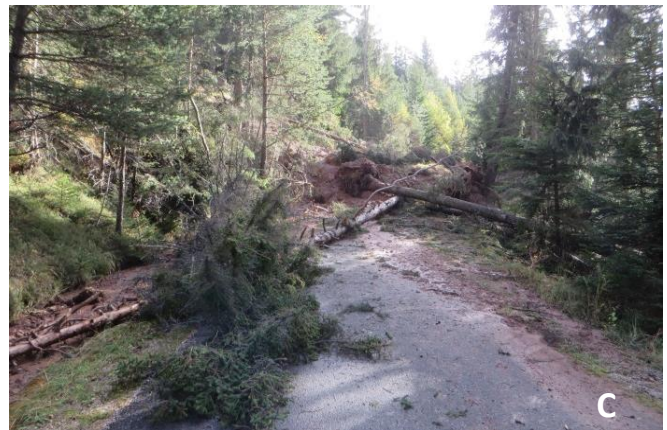
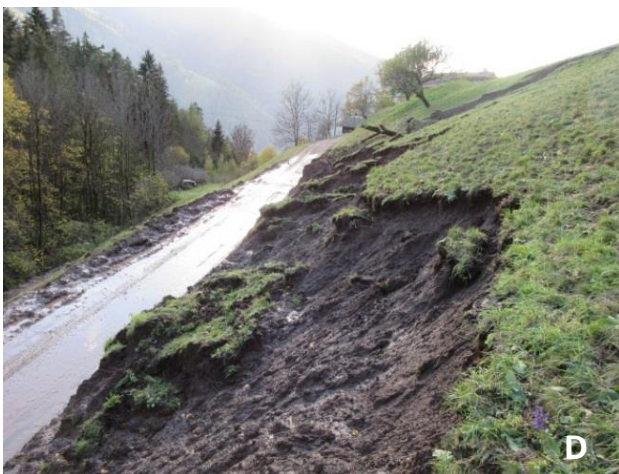
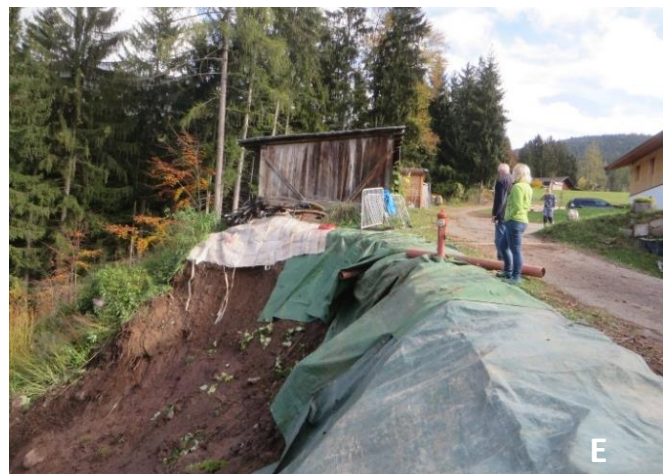
Abbildung 42: verschiedene Rutschungen, verursacht durch die Unwetterfront „Vaia“: Rutschung unterhalb eines Wohngebäudes in Elvas, Gemeinde Brixen (a); Rutschung im Bereich zweier Wohngebäude in Leitach, Gemeinde Klausen (b); Materialanlagerung entlang einer Zufahrtsstraße in der Fraktion Verschneid, Gemeinde Mölten (c); Abgerutschte Hangflächen beim Petrunder Hof, Gemeinde Villnöss (d); Abrisskante einer Rutschung bei der Hofstelle Gfader, Gemeinde Mölten (e).

Rutschungen ereigneten sich aufgrund der Starkniederschläge bzw. der hohen Wassereinträge in die Böden. An dieser Stelle ist zu erwähnen, dass viele, auch kleinere Rutschungen, ein Resultat der schlechten oder gar fehlenden Entwässerungssysteme in Siedlungsgebieten waren. Durch fehlende Drainagerohre oder -gräben konnten erhöhte Wassermengen ungehindert in den Boden fließen, was ungewollt zur Auslösung von Rutschungen oder auch Hangmuren führte. Schäden wurden neben Obstanlagen, Wiesen und Infrastrukturen auch an mehreren Gebäuden verzeichnet.

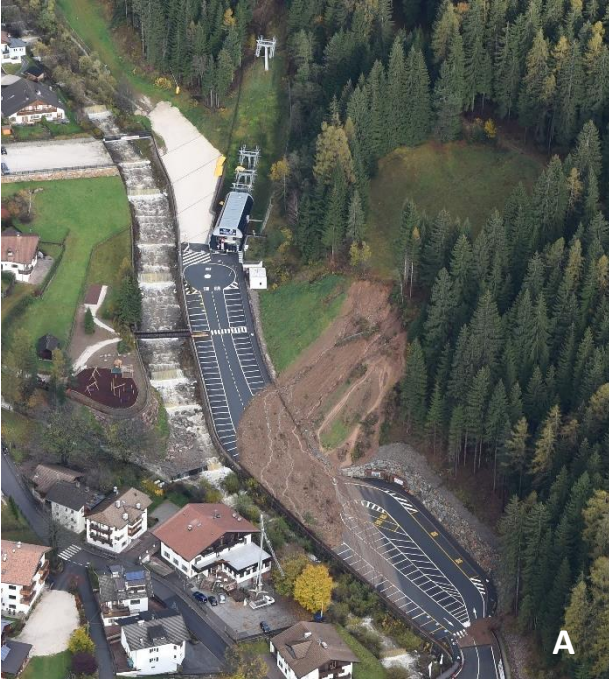
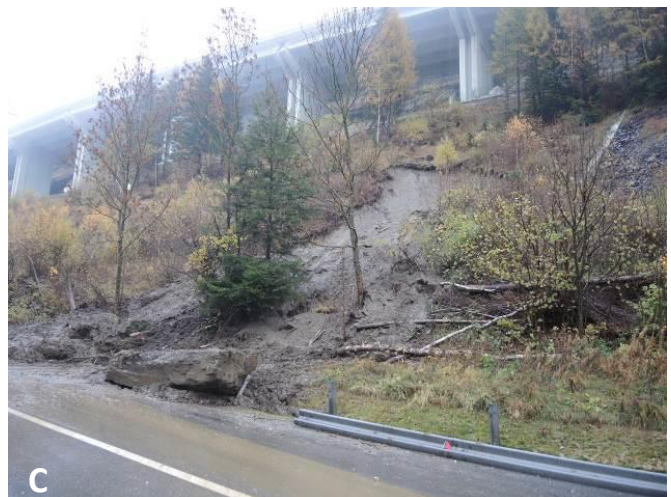
Abbildung 43: verschiedene Hangmuren, verursacht durch die Unwetterfront „Vaia“:
 Hangmure im Bereich des Laurin-Parkplatzes, Gemeinde Welschnofen (a); Hangmure mit Schäden an einem Wohngebäude in Quair/Großfeld, Schluderns (b); Verlegte Brennerstaatsstraße SS.12 bei km 515+000, Gemeinde Brenner (c); Hangmure entlang einer Wiese bei Sciüz, Corvara (d).
