Report Pericoli Naturali 2019

Relazione Riassuntiva Documentazione Eventi

Provincia Autonoma di Bolzano

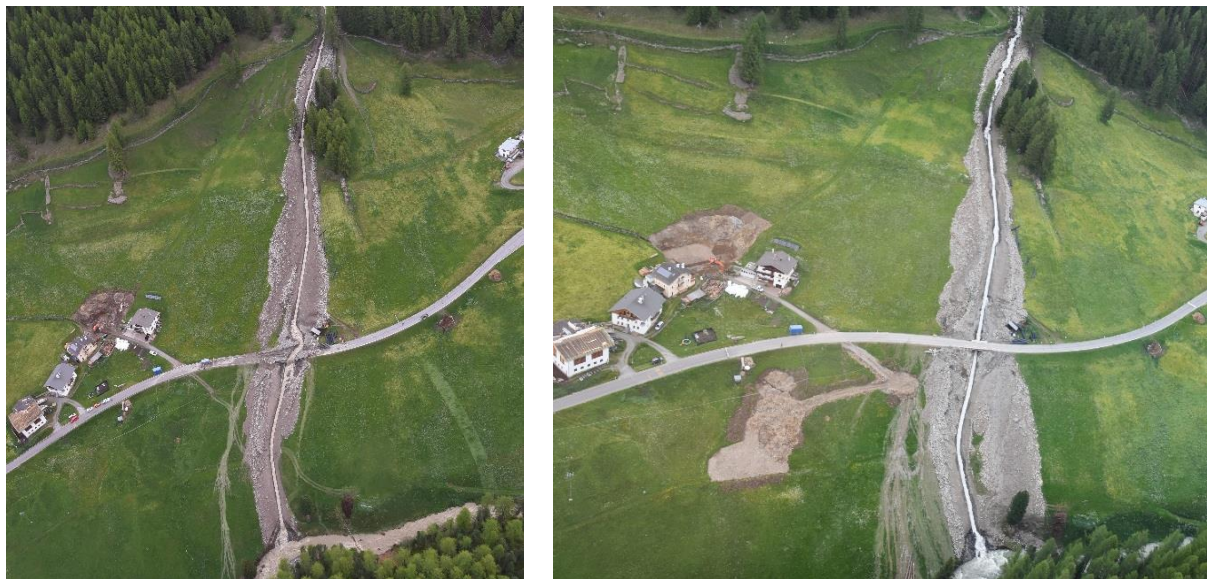
Figura 6: in entrambi gli eventi il materiale ha invaso la strada provinciale della Vallunga (sinistra), che già nel 2018 era stata interrotta da diversi eventi (destra)

Negli ultimi anni la Vallunga viene regolarmente interessata da eventi calamitosi; nel 2016 una serie di colate ha isolato gli abitanti delle zone più interne, mentre nel 2018 numerose valanghe per poco non si sono trasformate in tragedia. Nel 2019 il Rio Pezzei è stato interessato da due eventi di colata detritica nell'arco di una settimana, tra l'11 e il 16 giugno. Talvolta il verificarsi di un evento di colata non ha l'effetto di scaricare la pericolosità potenziale del bacino, ma può anche avere l'effetto contrario, destabilizzando il bacino rendendolo più reattivo nel caso di un evento meteorologico immediatamente successivo.

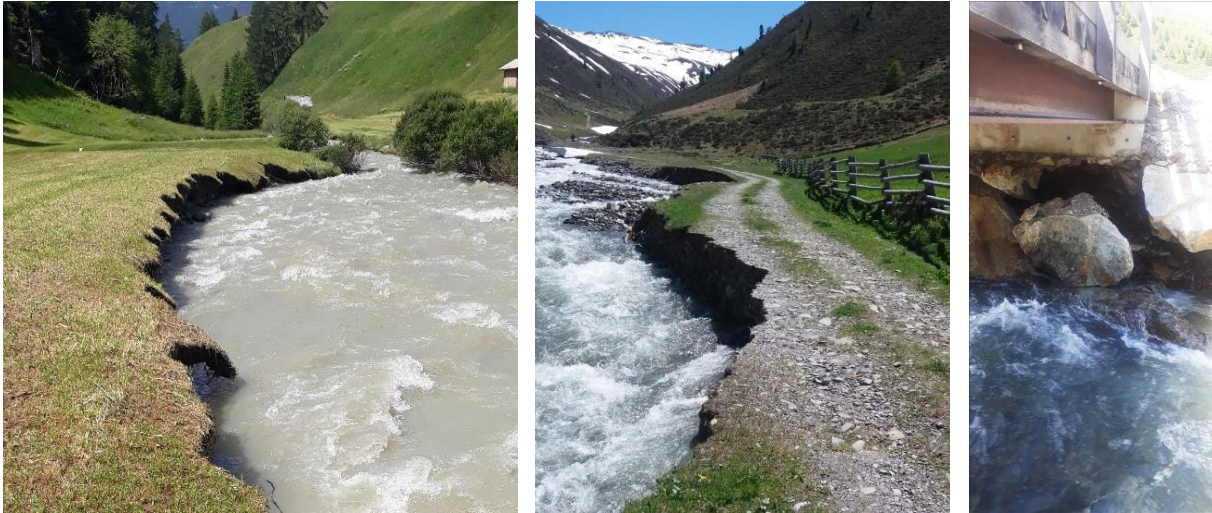
Figura 8: i fenomeni di erosione ad infrastrutture e terreni prossimi al fiume (a sx erosioni sul Rio Carlino, al centro e a dx i danni provocati dal Rio Pizzo di Roia)

Il naturale dinamismo degli alvei è caratterizzato da cambiamenti progressivi, legati alle variazioni ordinarie delle portate liquide e solide, o improvvisi, quando eventi di una certa magnitudo possono dare una nuova “forma” al torrente. La possibilità degli alvei di divagare è una “libertà” che nel tempo è stata limitata dall’intervento dell’uomo. Il prezzo da pagare sono i danni a terreni agricoli ed alle infrastrutture prossime alle sponde quando il torrente tende a riprendersi lo spazio.

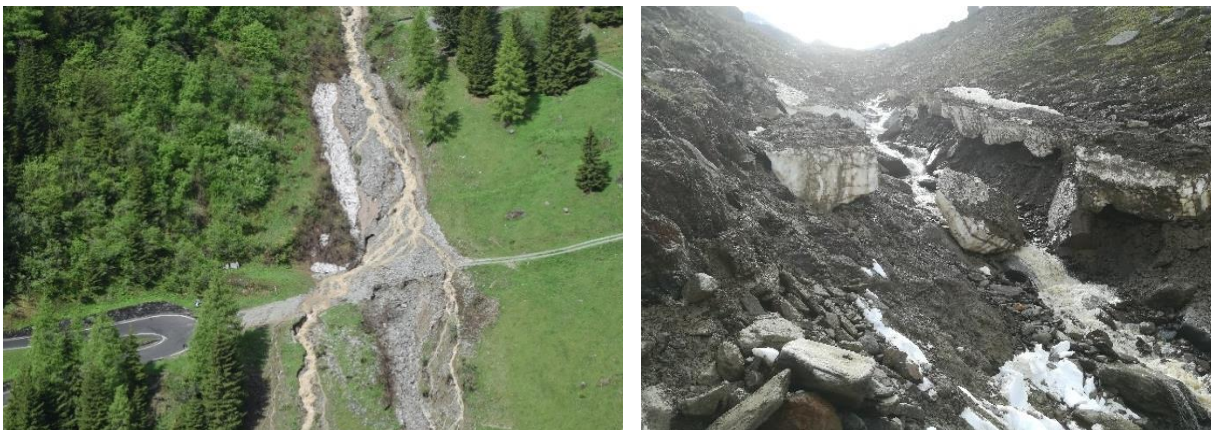
Figura 9: effetti combinati di colate detritiche e depositi di valanghe (a sinistra la colata sul Rio di Tarres e a destra quella del Rio della Costa)

Molti bacini di alta montagna sono soggetti sia a colate detritiche che a valanghe. Soprattutto in eventi primaverili, i depositi compatti di valanghe ancora presenti possono interagire con il deflusso di materiale, alimentando la portata o deviando il fenomeno fuori dall’alveo.

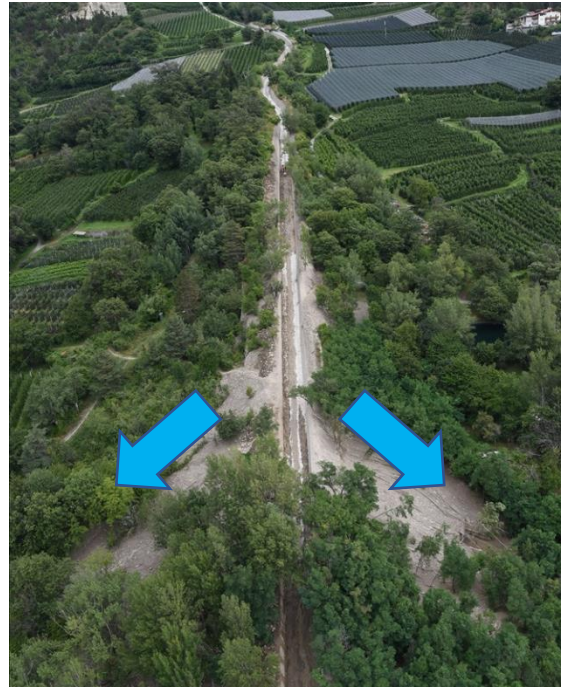
Figura 10: l'esondazione "incontrollata" sulla cunetta del Rio di Vezzano

La cunetta realizzata sul Rio Vezzano ha la funzione di smaltire rapidamente e senza danni le colate che si originano nel bacino. Negli anni la cunetta, che termina in un bacino di deposito in prossimità del fiume Adige, ha svolto egregiamente la sua funzione; la sezione è stata dimensionata secondo una logica tradizionale, che prevede di considerare una certa portata di progetto senza considerare il comportamento dell'opera in caso di *overload*, ossia un evento maggiore di quello considerato: a causa della sezione perfettamente simmetrica, eventuali esondazioni possono avvenire in maniera imprevedibile in destra o in sinistra orografica. Un concetto orientato al rischio dovrebbe prevedere una direzione preferenziale che minimizzi i danni, anche mediante e una corretta pianificazione delle aree potenzialmente colpite.

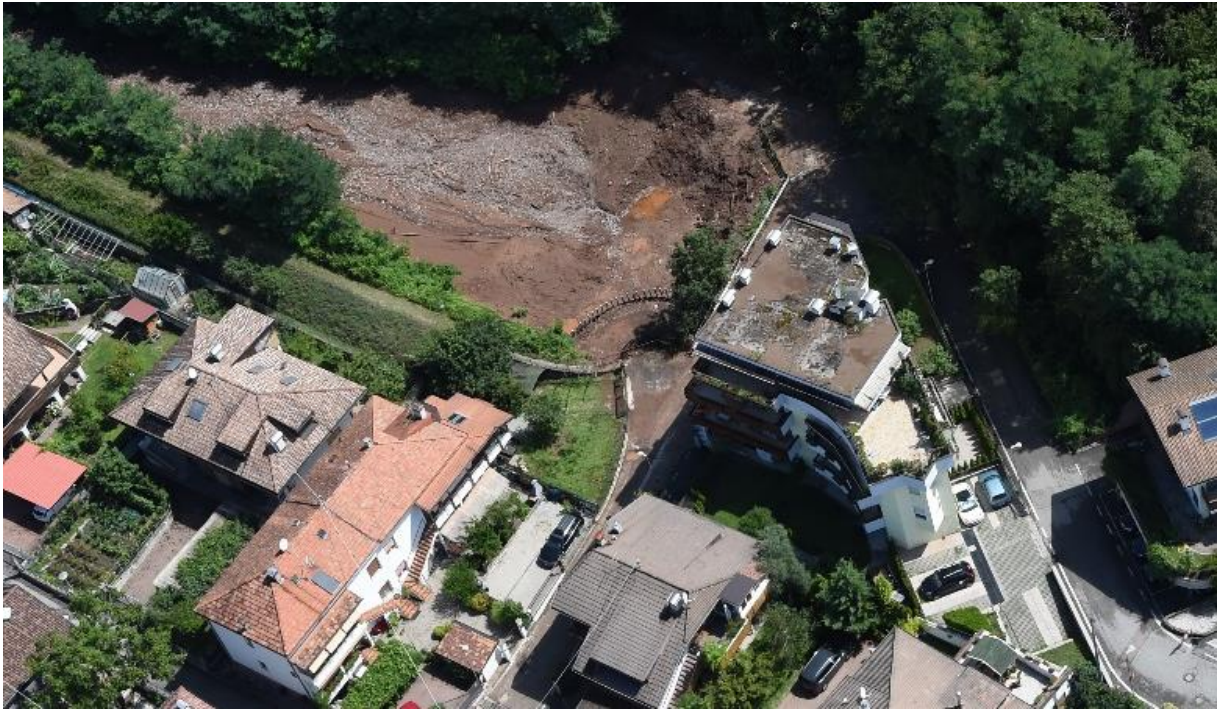
Figura 12: Il bacino di deposito a protezione dell'abitato di Pineta di Laives ha trattenuto efficacemente il materiale

Il tempestivo intervento delle squadre dei vigili del fuoco e soprattutto la presenza di opere di difesa, tra cui un argine di deviazione appena realizzato ed un bacino di deposito, hanno evitato il verificarsi di danni significativi all'abitato.

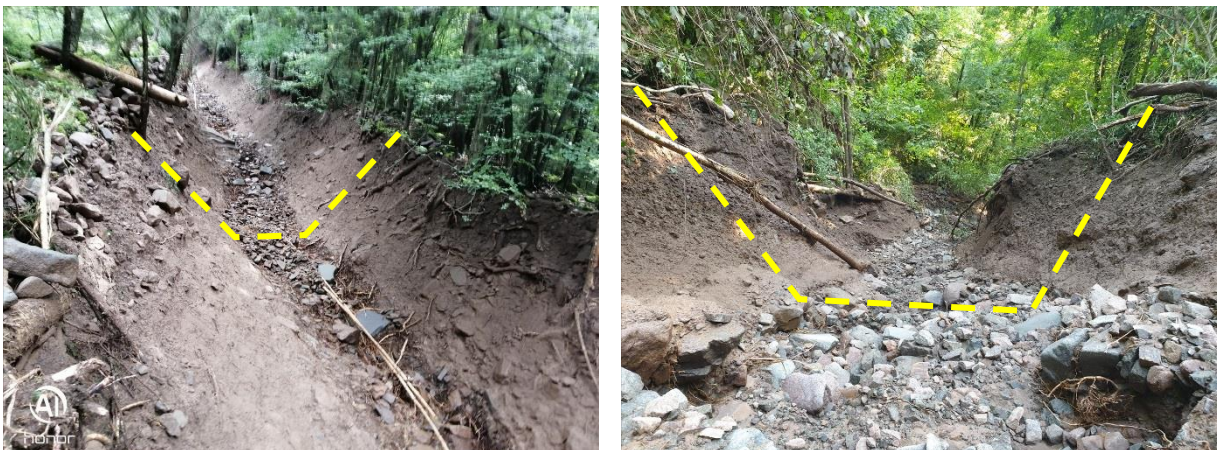
Figura 13: l'alveo, che prima dell'evento risultava quasi nascosto dalla vegetazione, si è inciso fino a 5 metri. Nella valutazione della pericolosità idraulica risulta molto importante inquadrare questi fenomeni nella stima delle concentrazioni solide

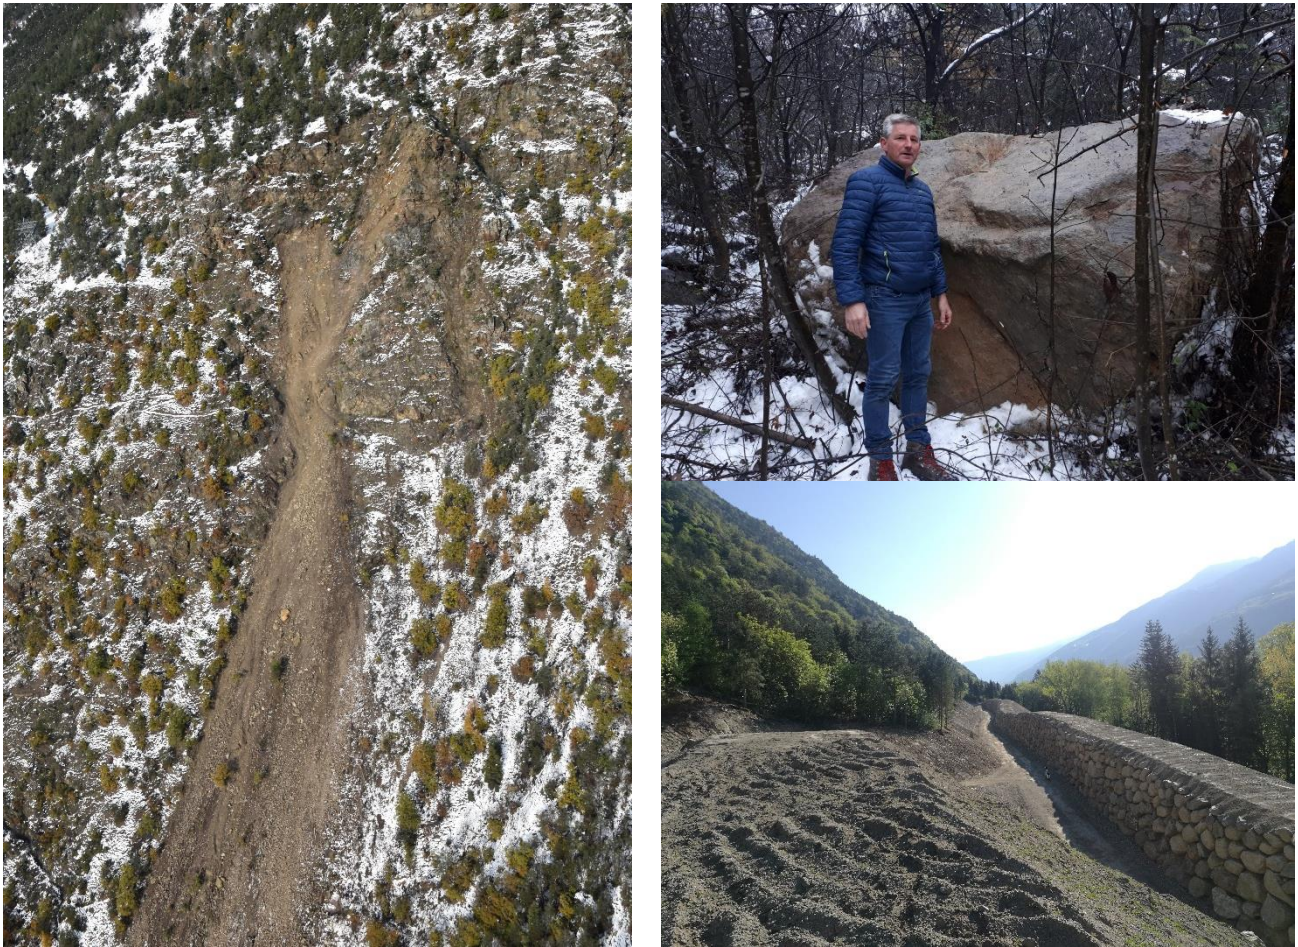
Figura 20: A sinistra, la nicchia di distacco e il percorso di crollo dell'evento. A destra uno dei blocchi di crollo e i tomi-valli ultimati sul lato monte della strada statale della Val Venosta

Il 20 novembre 2019, fu finalmente possibile identificare la zona di distacco tramite un volo di ricognizione. Si tratta della parte occidentale della Val di Zelim, dove i blocchi di crollo hanno percorso quasi 500 metri di altitudine e si sono fermati a circa 130 metri a monte della strada statale. Si è constatato che l'intera parete rocciosa di paragneiss è fortemente fessurata e allentata, per cui soprattutto la parte superiore è disgregata in grandi blocchi e cunei di roccia fino a 15 m³. Inoltre, la

fessurazione è a franapoggio e quindi favorisce lo scivolamento e il distacco di ulteriori blocchi lungo il pendio. La causa dell'alto grado di allentamento delle pareti rocciose è la presenza di una zona di faglia e il conseguente movimento gravitativo profondo di versante, cosicché l'intero pendio si presenta sotto forma di tratti rocciosi fortemente disgregati. Il fattore innescante di questo grande evento può essere visto nelle forti precipitazioni di metà novembre.

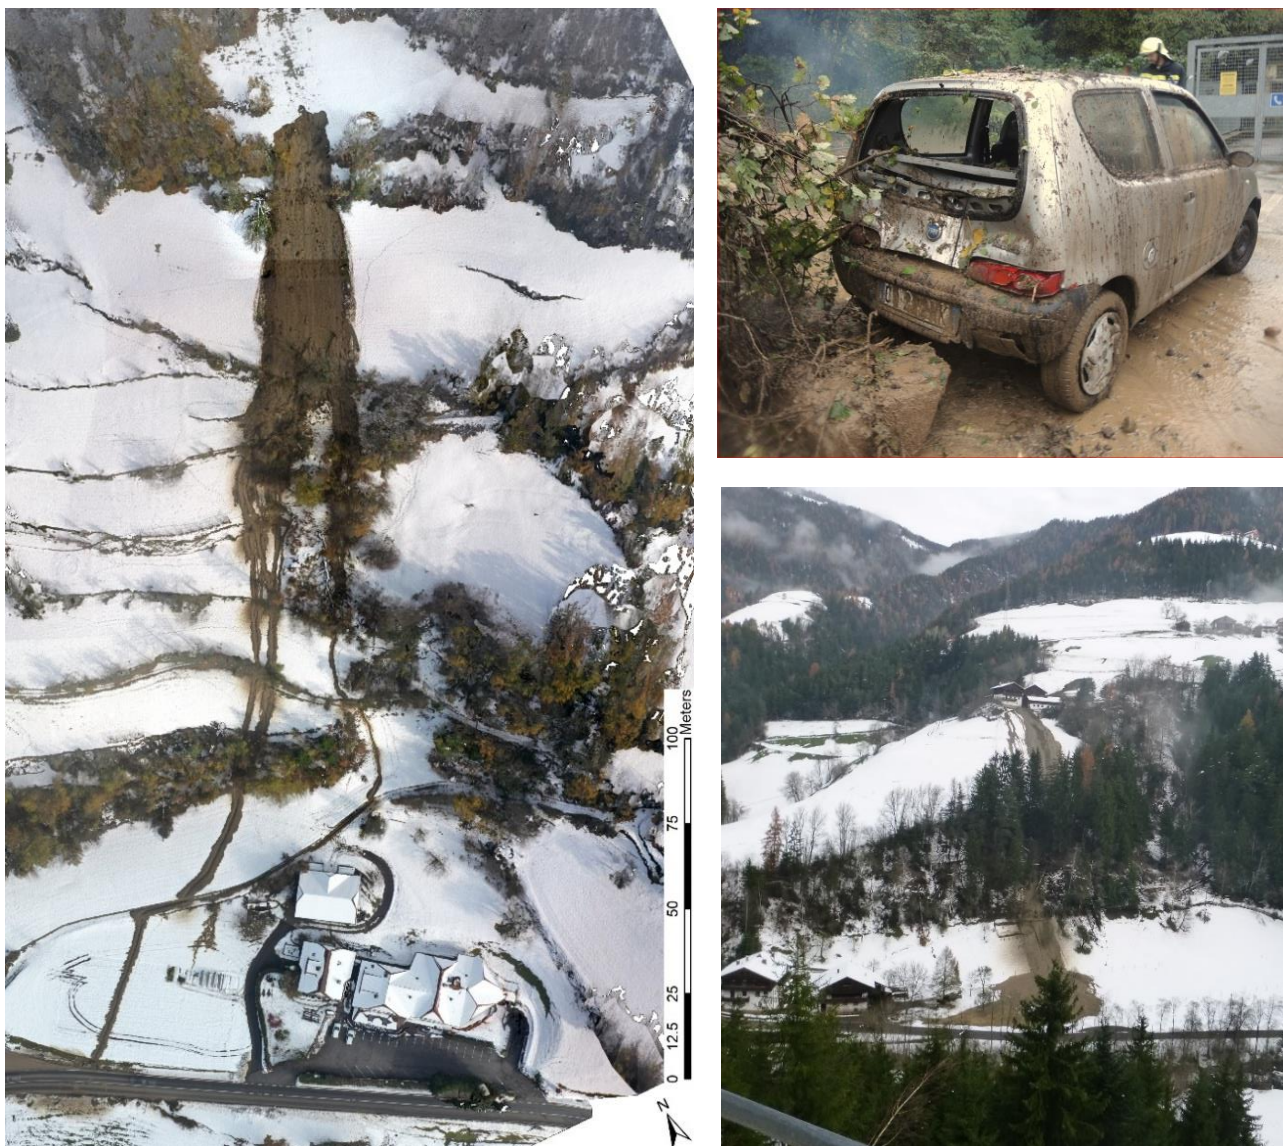
Figura 21: A sinistra una vera e propria "esplosione" (colata da versante) lungo il pendio a monte della locanda Hubertus a Laion. In alto a destra, un veicolo distrutto a seguito di una colata da versante presso la funivia del Colle a Bolzano, e in basso a destra, una colata da versante presso il maso Prantoler a Luson

Come hanno dimostrato gli eventi del novembre 2019, spesso un piccolo dissesto può svilupparsi in maniera considerevole. In molti casi, ad esempio, piccoli scivolamenti staccatisi dai prati in pendenza si sono poi trasformati in colate da versante a causa dell'elevato apporto d'acqua e del materiale già mobilitato, riversandosi a valle lungo depressioni morfologiche o strade; il risultato è stato spesso un notevole danno agli edifici, ai garage o ai terreni agricoli.

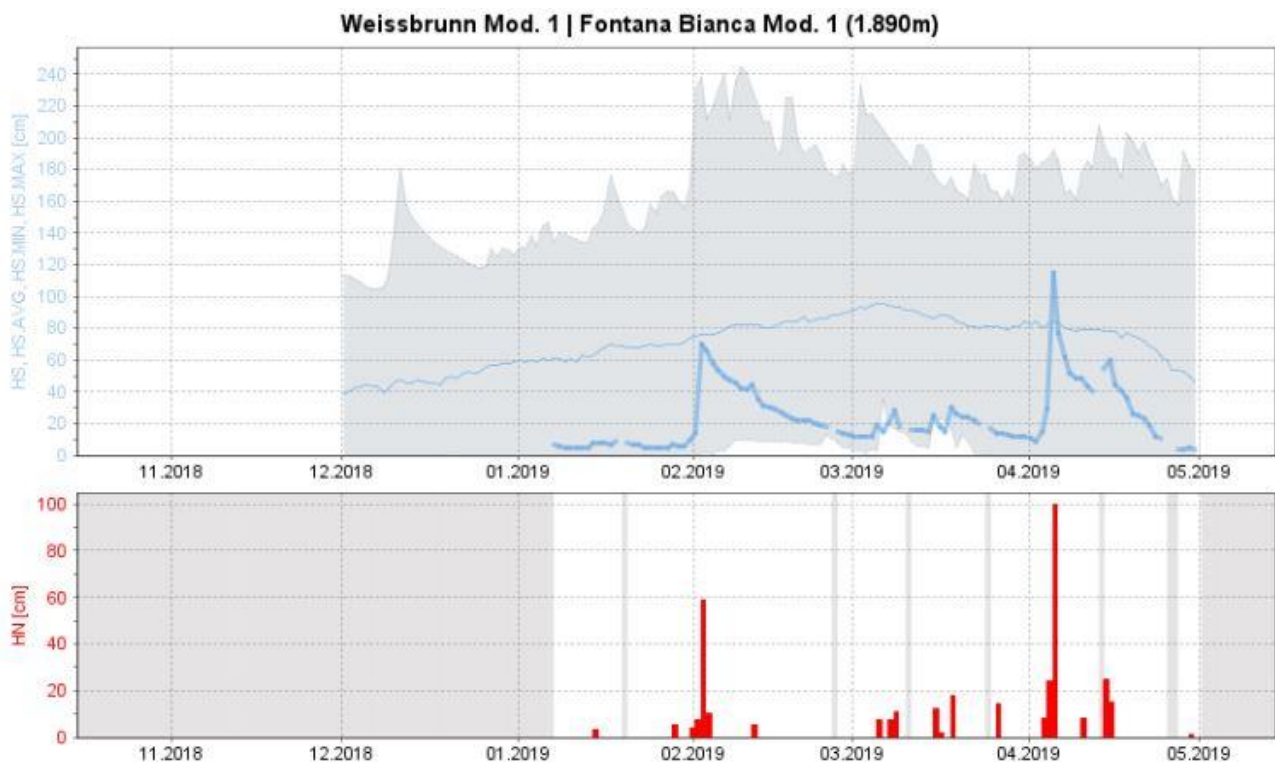
Figura 24: Andamento dell'altezza neve al suolo (HS) al campo neve di Fontana Bianca (1890 m): la linea blu spessa indica l'altezza del manto nevoso misurato giornalmente; la media di lungo periodo è rappresentata dalla linea sottile blu; i massimi ed i minimi storici sono delimitati dalla zona grigia. In rosso l'andamento giornaliero dell'altezza della neve fresca (HN)

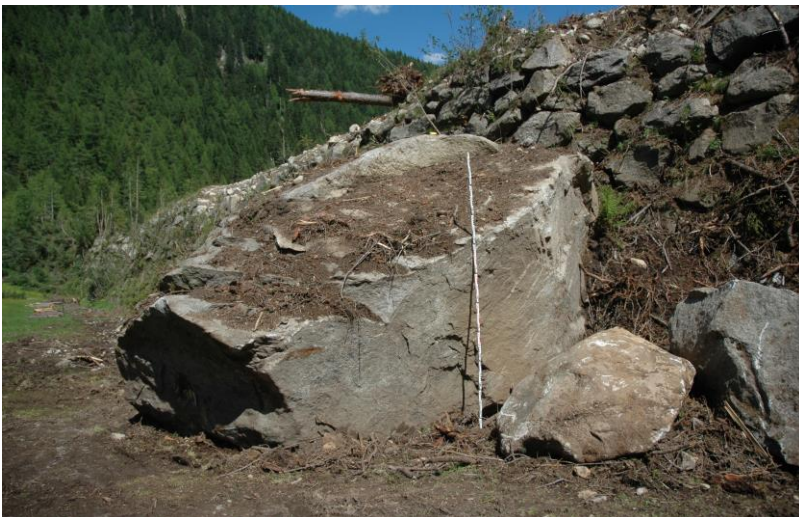
Figura 32: massa di ca. 100 tonnellate trasportato a valle per 100m. I massi ciclopici posti nella parte alta dell'argine sono stati parzialmente asportati. (sinistra)

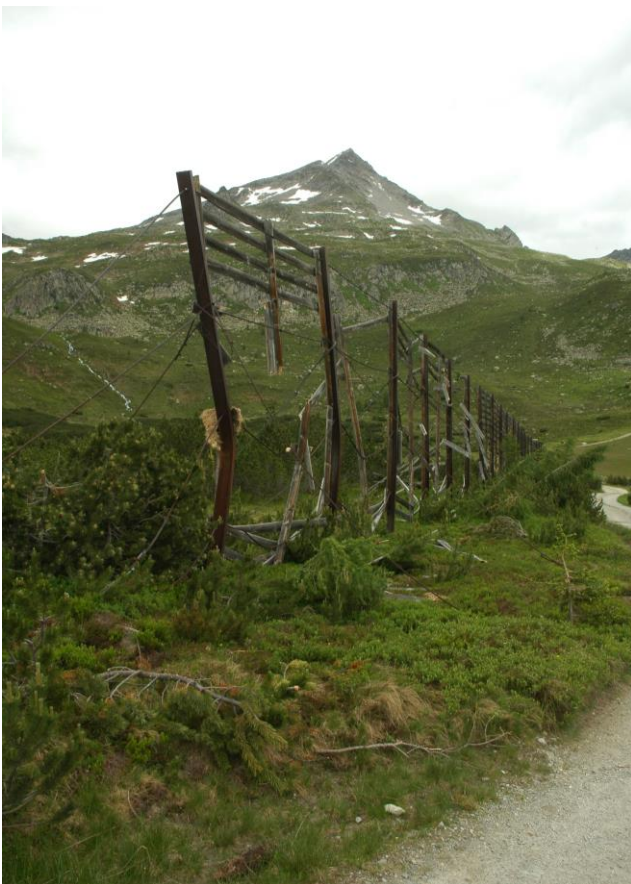
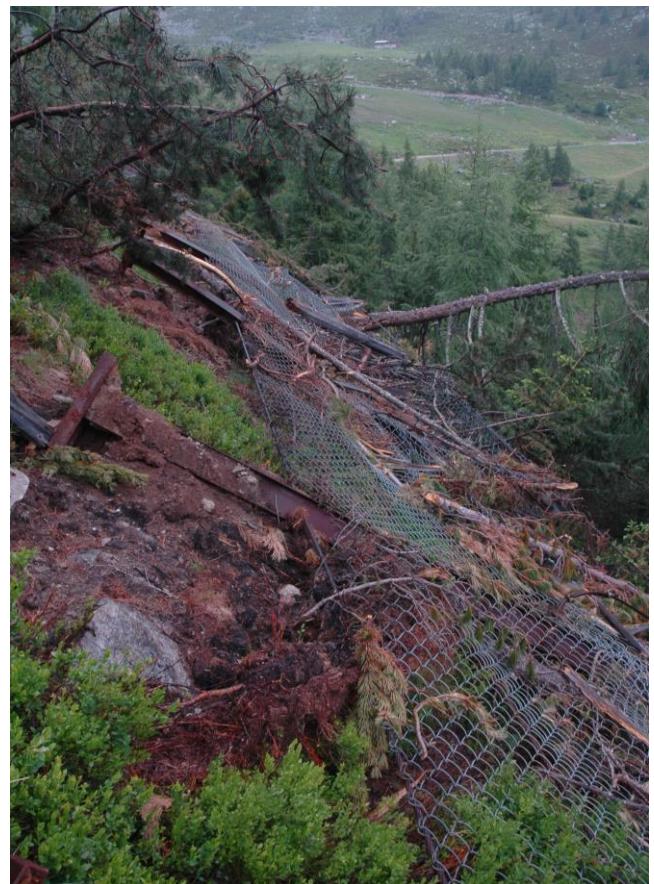
Figura 34: Staccionata frangivento distrutta (sinistra). Staccionata abbattuta dal soffio della valanga (destra)

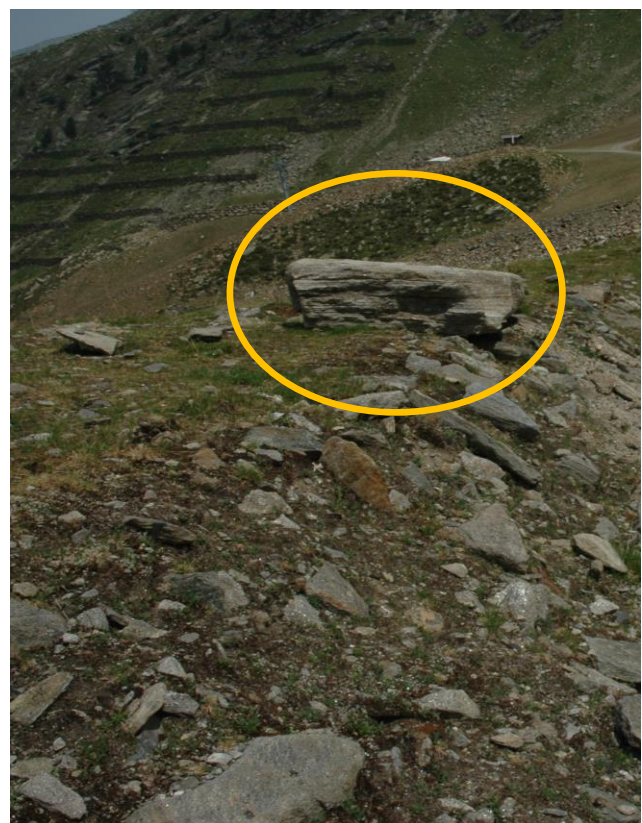
Figura 41: la valanga Obere Böden nel comprensorio sciistico di Plan ha oltrepassato i due argini di contenimento (sinistra). Un masso ciclopico pesante più di 1500 kg è stato asportato dalla parte sommitale dell'argine (destra)

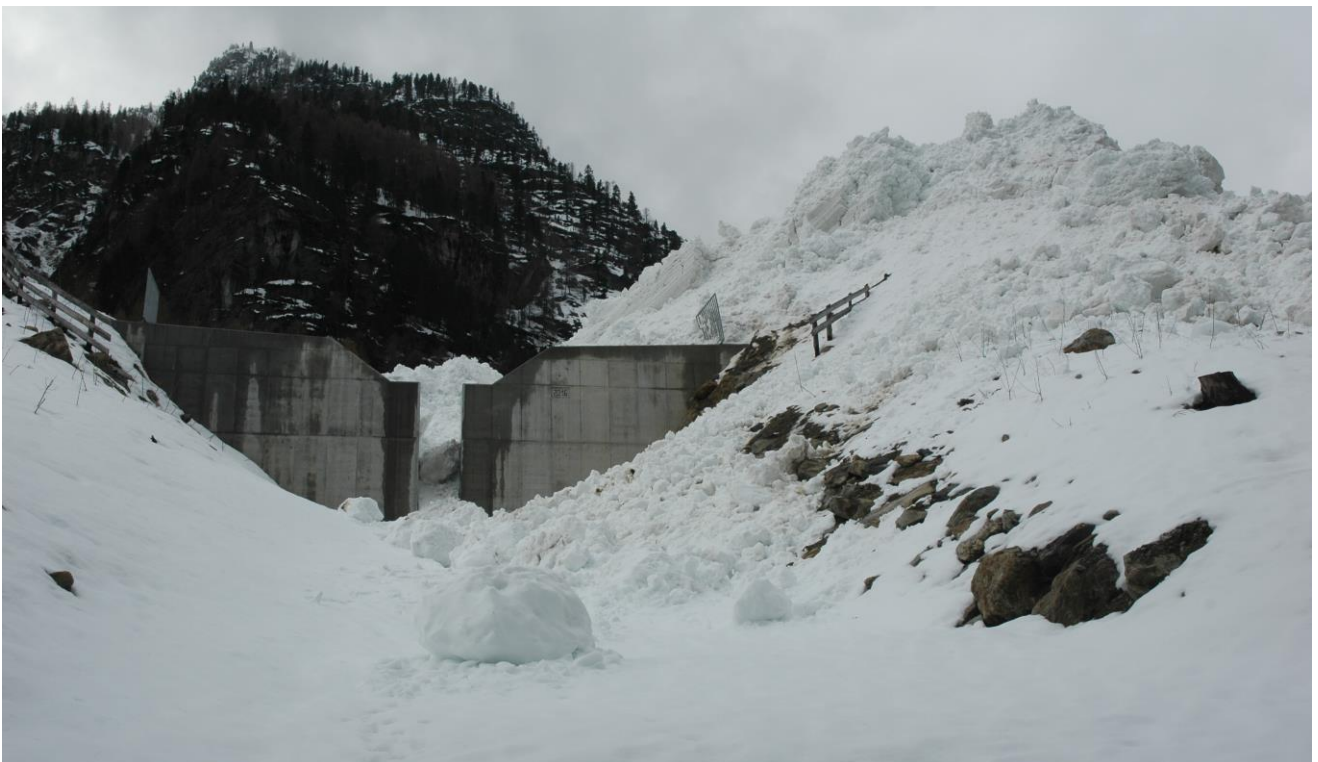
Figura 43: La briglia di trattenuta per le colate detritiche del fossato Breitlahn ha una capacità di ca. 35.000 m³. Le masse nevose depositate dalla valanga si sono accumulate per più di 10m sopra l'opera. Si stima un volume di neve depositata pari a oltre 50.000 m³
