Jahresbericht

ED30 2012

Abschlussbericht der Ereignisdokumentation 2012

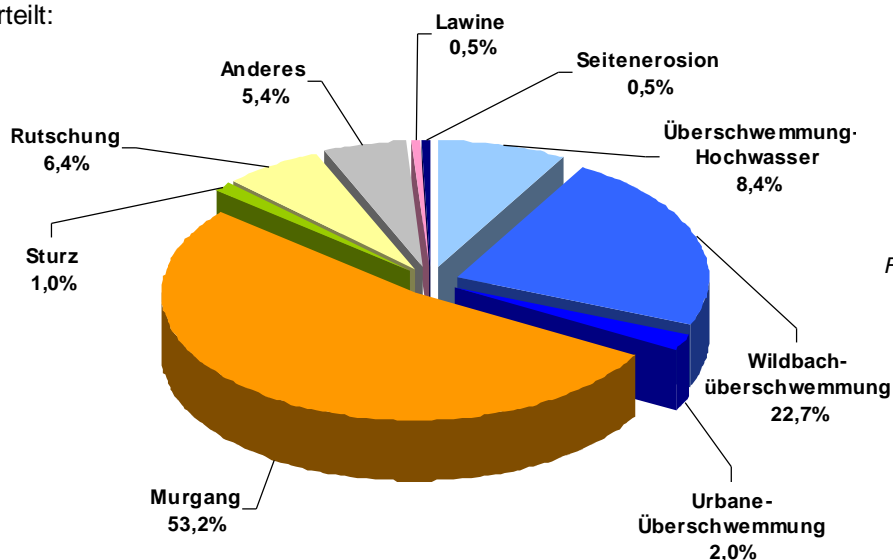
Fig. 1: Verteilung der Ereignisse nach Prozesstyp

108	Murgang	46	Wildbachüberschwemmung	4	urbane Überschwemmung
17	Überschwemmung – Hochwasser	13	Rutschung	2	Sturz
1	Ufererosion	1	Lawine	11	Anderes

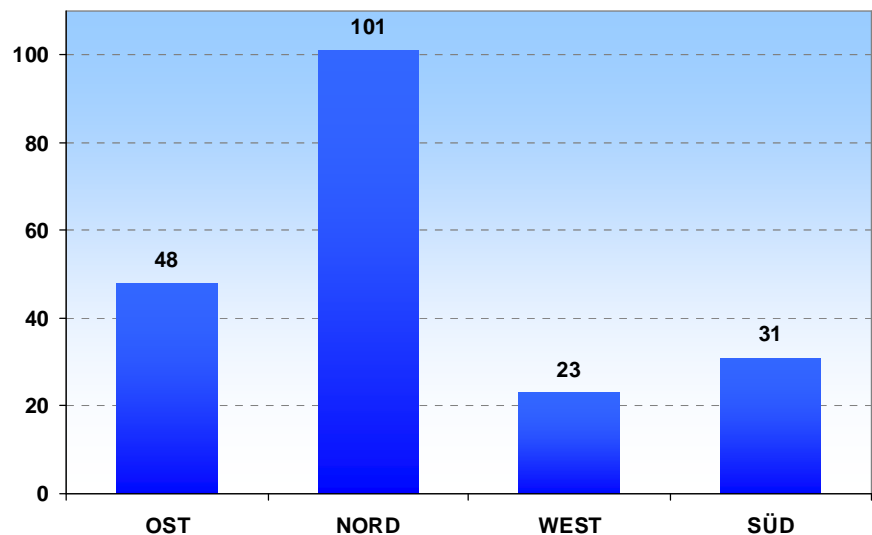
Fig. 5: Verteilung der Ereignisse nach Gebietsbauleitungen/Zonen

Bezüglich der Gebietsbauleitungen der Abteilung 30 wurde sicherlich die Zone Nord mit 101 Fällen am stärksten betroffen, gefolgt von der Zone Ost mit 49 Fällen. Die Zonen Süd und West mit jeweils 30 und 23 Ereignissen wurden weniger getroffen, ihre Anzahl beträgt gemeinsam 1/3 der Ereignisse der anderen beiden Zonen.

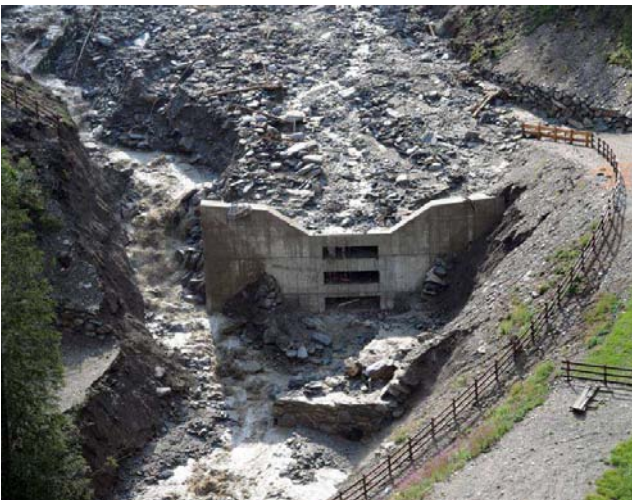
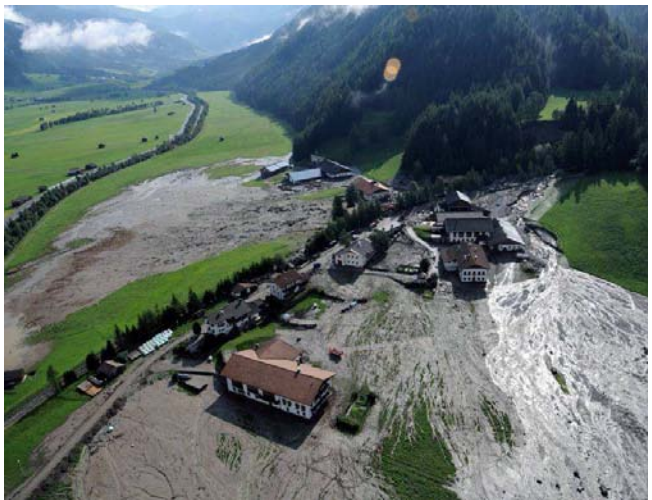
Großbergbach, Pfitsch, Ereignis 2012046

Auf dem ersten Foto links erkennt man die großen Erosionsphänomene durch den Abfluss der Hochwasserwelle im Abschnitt talseitig der Staumauer. Die Bachbettmorphologie wurde an einigen Lokalitäten vollständig verändert und die Ausuferung hat über lange Strecken den Abtransport der ufernahen Vegetation bewirkt (erste zwei Bilder). Das Schwemmholz wurde dann von der Strömung mitgerissen und hat bei der Brücke "Kircher" (Foto unten rechts) talseitig der Ortschaft Wiesen eine beeindruckende Verklausung bewirkt.

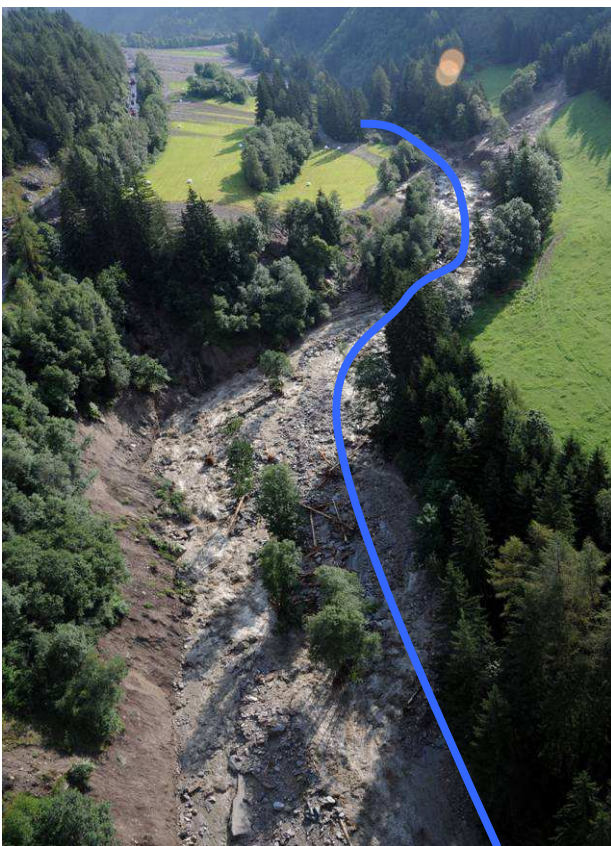
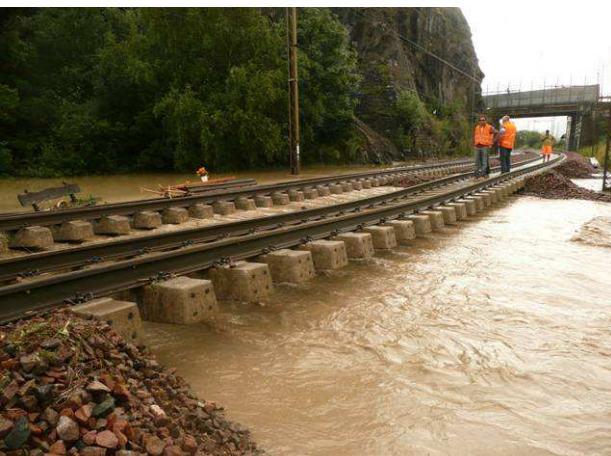
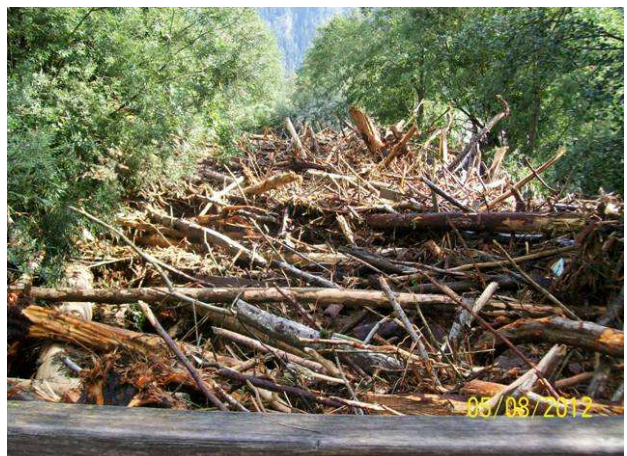
Pfitscherbach, Pfitsch, Ereignis 2012036

Der Rückstau dort hat seinerseits eine linksseitige Ausuferung mit der Bildung eines Dammbrechtes hervorgerufen. Die Mobilität der Sohle, die Dynamik des Schwemmholzes und die Verklausungen sind bis heute genau jene teilweise ungelösten Punkte bei der Simulation von hydraulischen Prozessen.

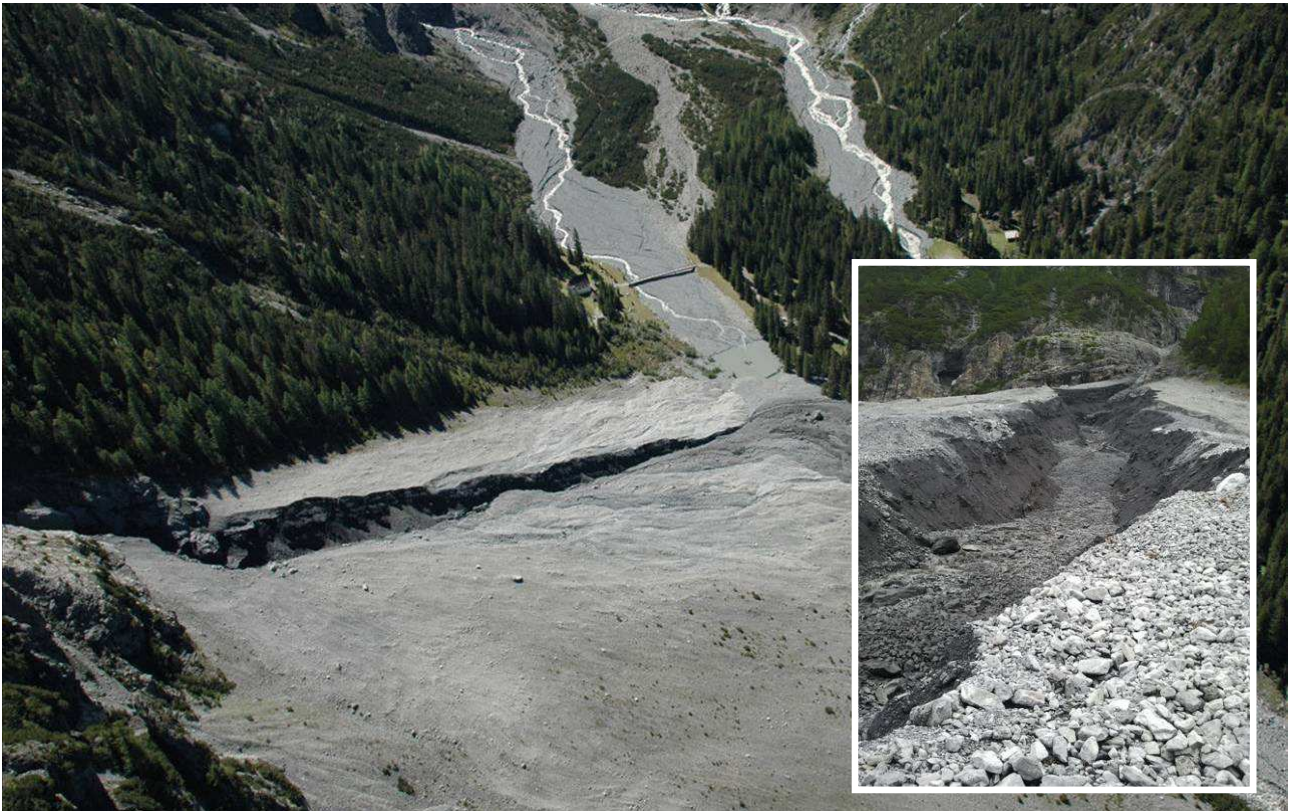
Pleisserbach, Stilfs, Ereignis 2012113

Immer häufiger finden Ereignisse statt, deren Dynamik an den Klimawandel gebunden scheint. Besonders in periglazialen Bereichen gibt der Rückzug des Permafrost enorme Schuttkörper frei, die dann bei Gewittern (oder beim Ausbruch von unterirdischen Schmelzwasserseen wie im Pfossental 2005) gigantische Phänomene des Feststofftransportes erzeugen können.

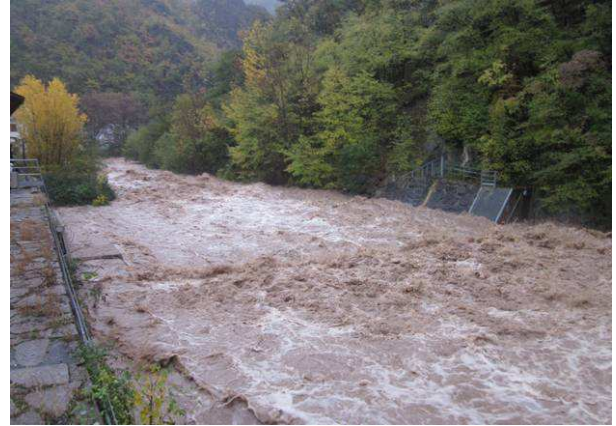
Im Eggental (165 km² Einzugsgebiet) sind nacheinander zwei Ereignisse eingetreten, einmal mit 50 mm und dann mit 80 mm Regen (blaues Histogramm). Im zweiten Fall hat die Messstelle Kardaun einen Pegel erreicht (rote Linie) wie nie zuvor in seiner, wenn auch sehr kurzen Vergangenheit (seit 2004). Das Foto rechts wurde an der Pegelstation geschossen und zeigt beinahe die Spitze der Hochwasserwelle des 11. November mit einem Durchfluss von bereits ca. 100 m³/s.

Diagramm des Abflusses und der Tagesregensumme, gemessen am Eggentalerbach in Kardaun bzw. in Welschnofen.

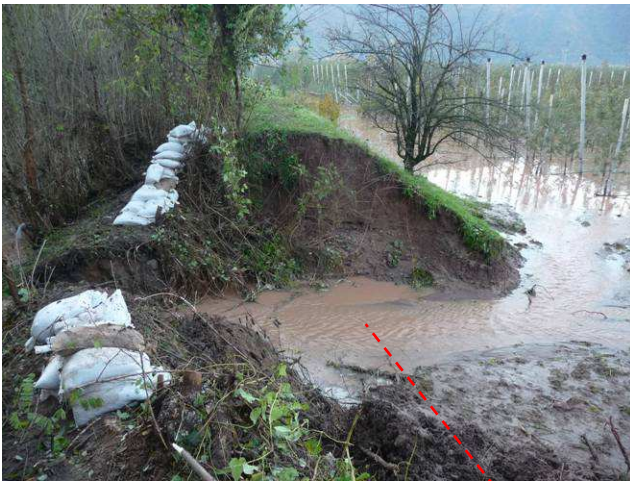
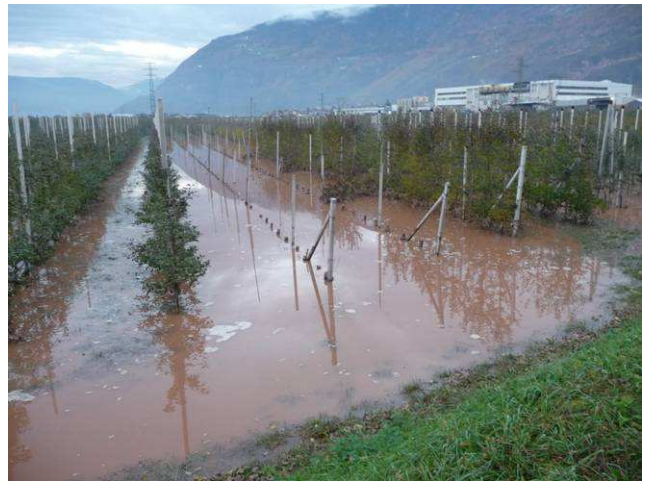
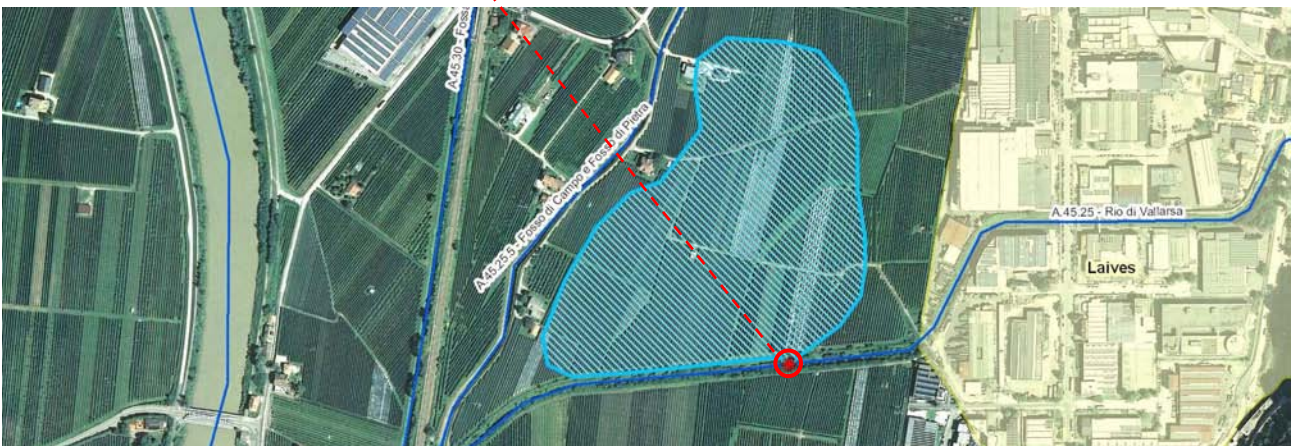
Brantentalbach, Leifers, Ereignis 2012143

Das Ereignis im November war typisch herbstlich, großflächig und lang anhaltend: Solche Niederschläge bewirken diffuse Massenbewegungen, welche die Gerinne mit Sedimenten füllen, die dann durch den Abfluss leicht mobilisierbar sind; dabei können lokale Verkläuerungen und folglich auch Dammbürche entstehen.

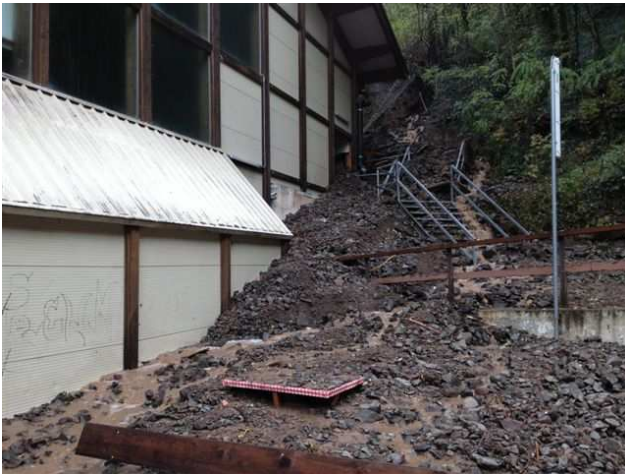
Sportzone Sill, Ritten, Ereignis 2012142

Bei längeren Niederschlägen können auch nicht außergewöhnliche Spitzen signifikante Ereignisse auslösen: Normalerweise trockene und daher vernachlässigte Gräben führen kleine Murgänge ab, allerdings mit beträchtlichen Schäden (Fotos unten).

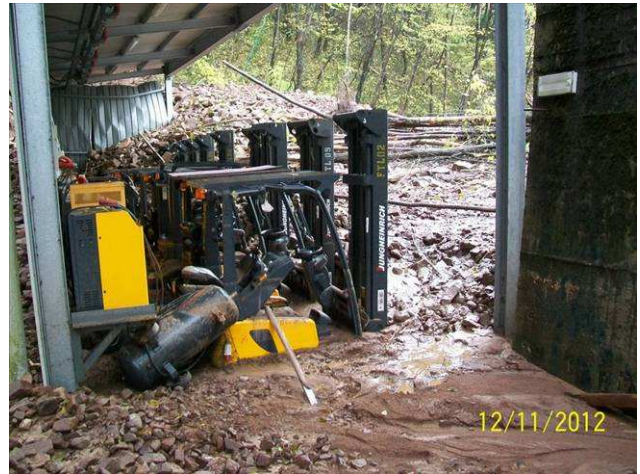
Industriezone, Auer, Ereignis 2012157

Im Talboden gelangen die Gewässer in ein bereits überlastetes Kanalisierungssystem und es folgen Flutungen von Unterführungen oder auch Probleme mit eventuell vorhandenen Erddämmen.

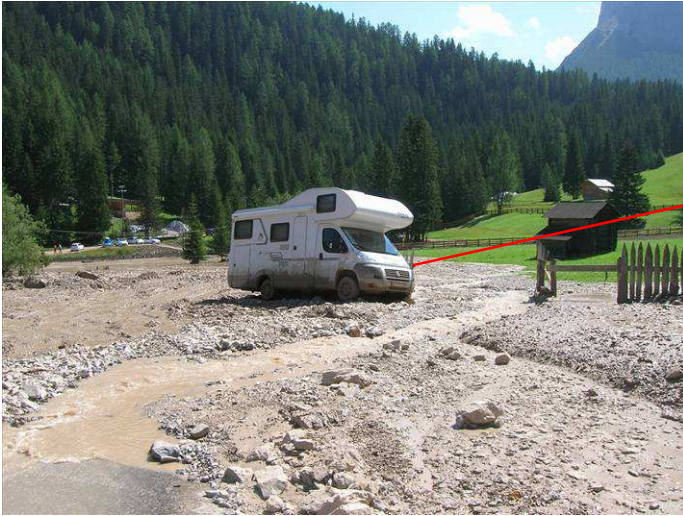
Bronsarabach, St. Martin/Thurn, Ereignis 2012105

Die Normen der urbanistischen Planung gewähren eine Verminderung des "statischen" Risikos bezogen auf die Position und baulichen Eigenschaften der Siedlungen; es gibt aber auch verschiedene Gegenden mit einer "dynamischen" Risikokomponente durch das kurzzeitige Auftreten von schadensanfälligen Objekten, wie z.B. ein Wohnmobil auf einem bekanntermaßen auch von Murgängen betroffenen Schwemmkegel. In solchen Fällen ist es wichtig, mit anderen Vorsorgemaßnahmen zu handeln.

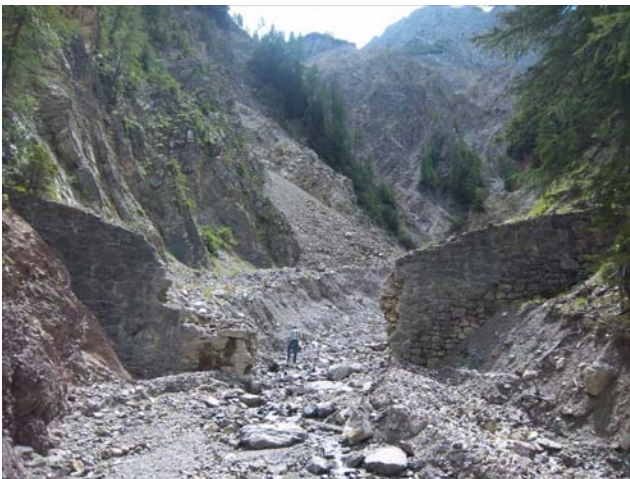
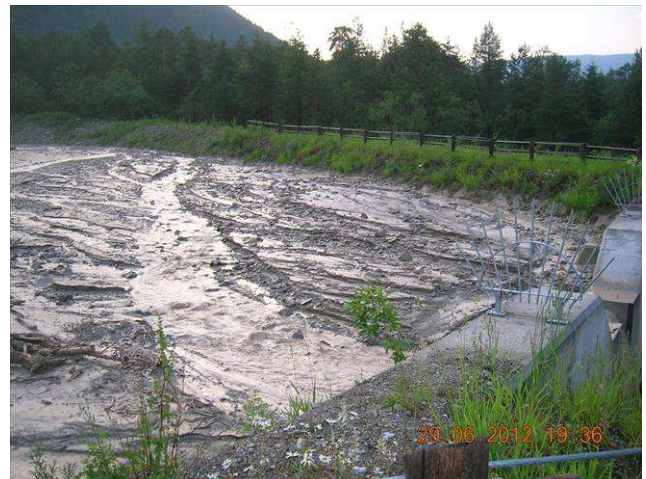
Trogerbach, Toblach, Ereignis 2012007

Auch die Schutzbauten altern! Wenn sie sich dem Ende ihres Lebenszyklus nähern, können die Schutzbauwerke im Ereignisfall ein erschwerendes Element darstellen, da ihr Versagen (es wird an diesem Punkt immer wahrscheinlicher) eine bereits abgesicherte Instabilität wieder ins Spiel bringt oder, wie auf dem Foto, größere Mengen zurückgehaltenes Sediment.

Die historischen Verbauungen müssen daher besonders beachtet werden, da häufig zum Bautyp kaum präzise Informationen vorliegen.

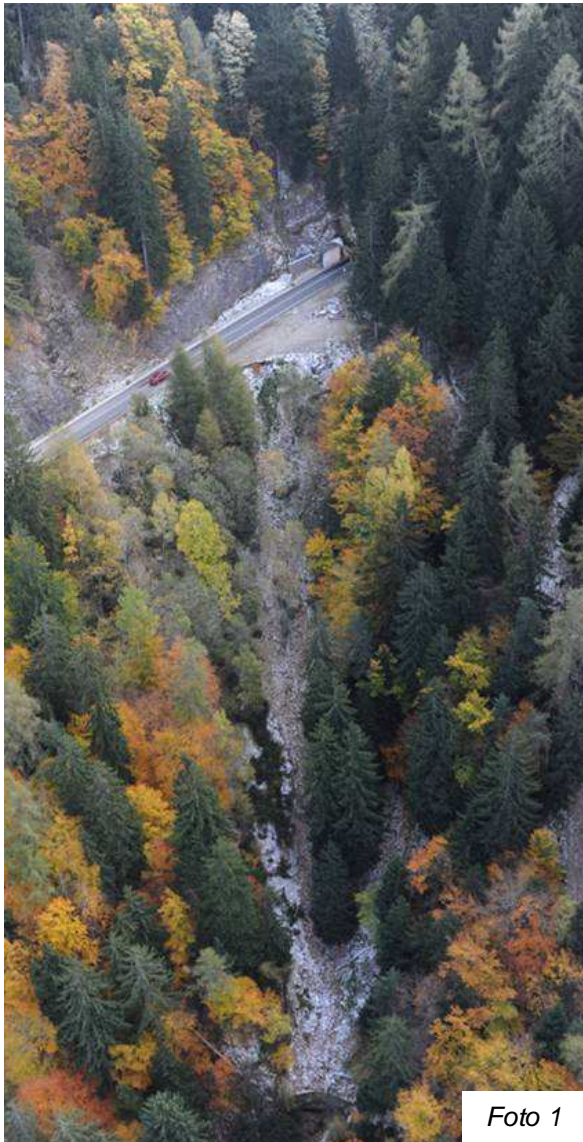
Foto 1

Der Weissplatterbach wurde von einem Murgang betroffen. Das Ereignis ist ausgelöst worden durch alte Abraumlagerungen aus dem Tunnelbau für die Landesstraße 98 Meran – Hafling.

Über diese künstliche Sedimentquelle, die an und für sich schon kohäsionslos und sehr steil geneigt ist, ist neben dem natürlichen Abfluss durch die Niederschläge auch das Überwasser der überforderten Wasserhaltung der Straße abgeflossen.

Foto 1: Hubschrauberfoto Weissplatterbach

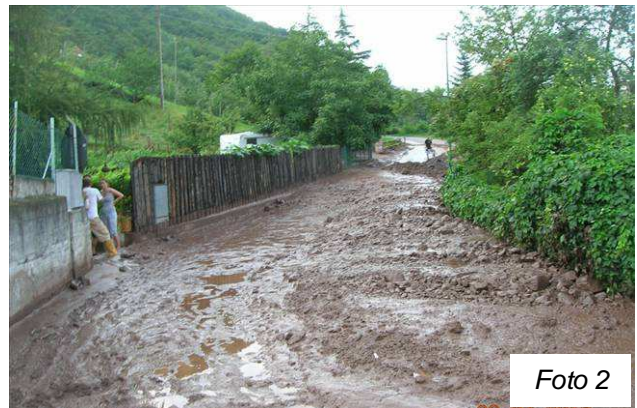
Daher haben sich die Auswirkungen des Ereignisses von 1966 wiederholt (Fotovergleiche unten).

Foto 2 und 4: Katzensteinstraße 2012

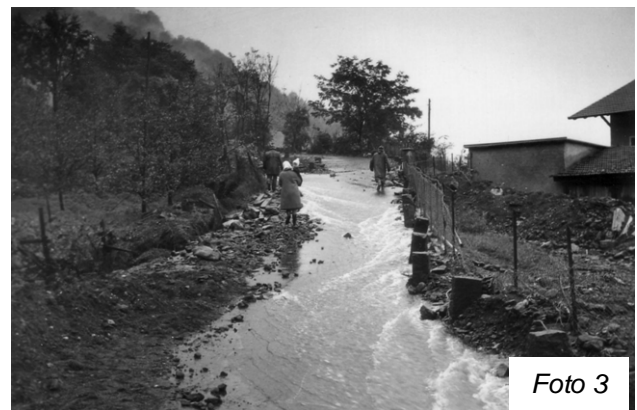
Foto 3 und 5: Katzensteinstraße 1966
