Abteilung 30
Wasserschutzbauten
Sonderbetrieb für Bodenschutz, Wildbach- und Lawinerverbauung

Report Annuale - Jahresbericht ED30 2014

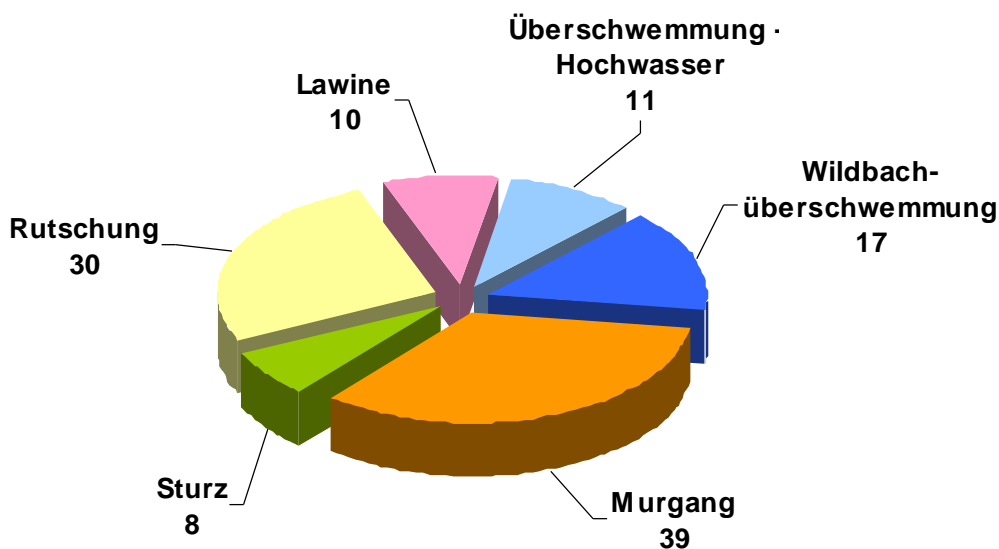
Fig. 1: Verteilung der Ereignisse nach Prozesstyp

Die Klassifizierung der erhobenen Ereignisse (bezüglich der Prozesse ausschließlich an Wasserläufen ohne jene in den Hangbereichen) verdeutlicht, dass der Murgang der häufigste Prozess ist, wie übrigens wegen der Südtiroler Landschaftsformen leicht vorhersehbar. Das System ED30 beinhaltet seit heuer die systematische Erhebung der Lawinenprozesse, die 2014 mehrmals aufgetreten sind und deren Magnitude in einigen Fällen deutliche Spuren im Gelände hinterlassen hat.

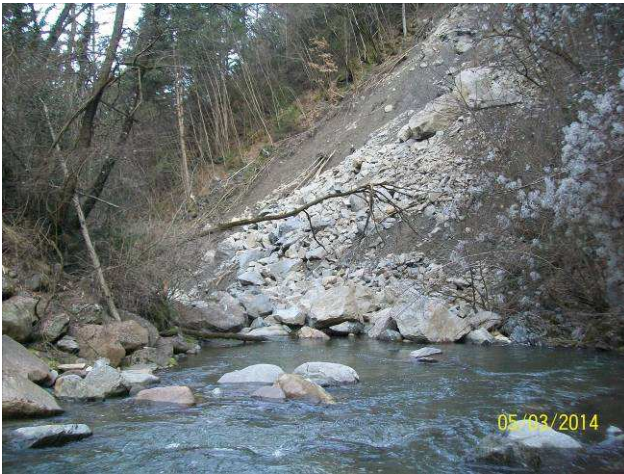
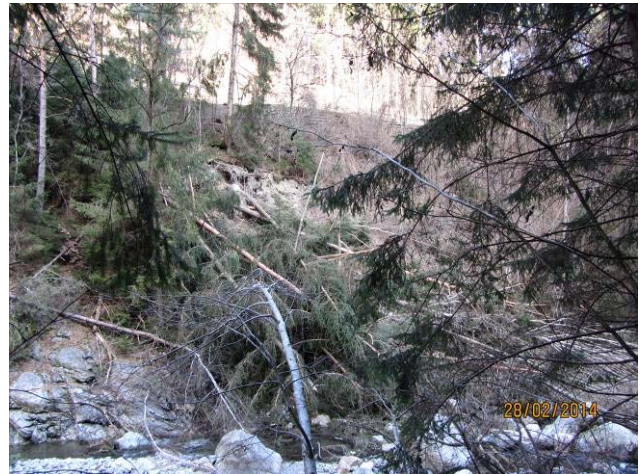
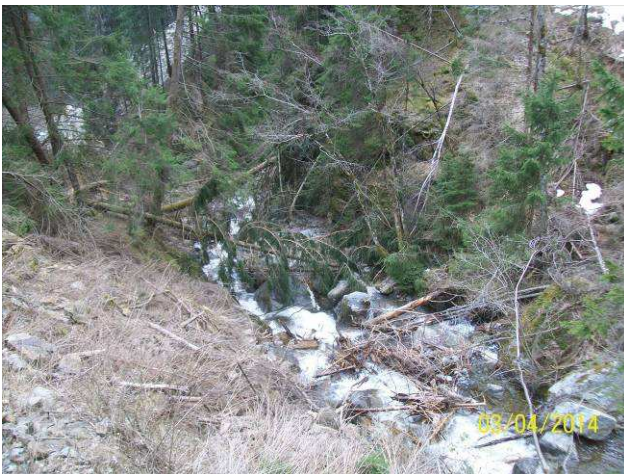
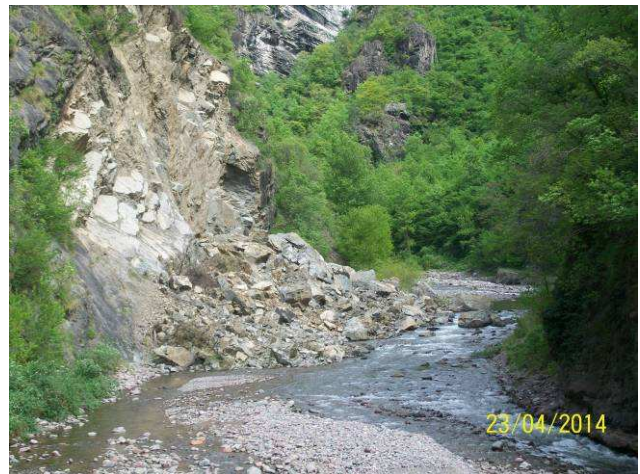
2014 wurde von den Experten des Hydrographischen Landesamtes als “Jahr der Extreme” bezeichnet. Große Niederschlagsmengen haben das Auftreten von zahlreichen Anbrüchen gefördert, welche die Gerinne mit Schutt angefüllt haben: Solche Ereignisse rufen keine besonderen Schäden in den Siedlungen hervor, aber sie können die Bedingungen schaffen für nachfolgend kritische Situationen. Der Schutt und das Wildholz müssen vor der Entstehung eines Gefahrenmomentes ausgeräumt werden, v.a. wegen der Brücken oder Querungen durch Infrastrukturen. Die Geländeüberwachung ist ein grundlegendes Element für die Kontrolle des hydraulischen Risikos, speziell in Jahren wie dieses.

Im Uhrzeigersinn: Anbrüche am Grödnerbach, Tinnebach, an der Talfer und am Zargenbach

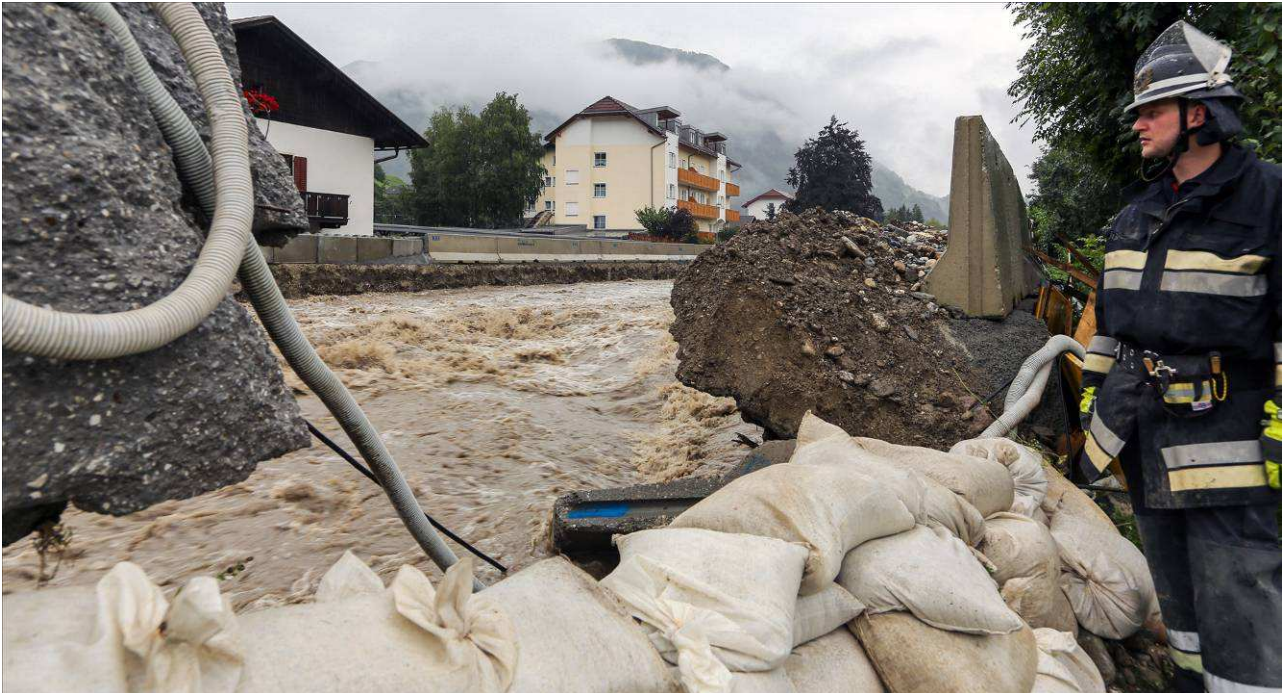
Die Feuerwehr überwacht den rechten Uferdamm des Eisack in Sterzing

An einer Baustelle für die Sanierung der Dämme hat die Überschwemmungsgefahr den Einsatz der Feuerwehr notwendig gemacht, die den Damm mit Sandsäcken verstärkt hat bis zum Eintreffen von schwerem Gerät. Die kritische Situation bedingte auch die Evakuierung der Bewohner einiger Gebäude, die sich direkt am Damm befinden.

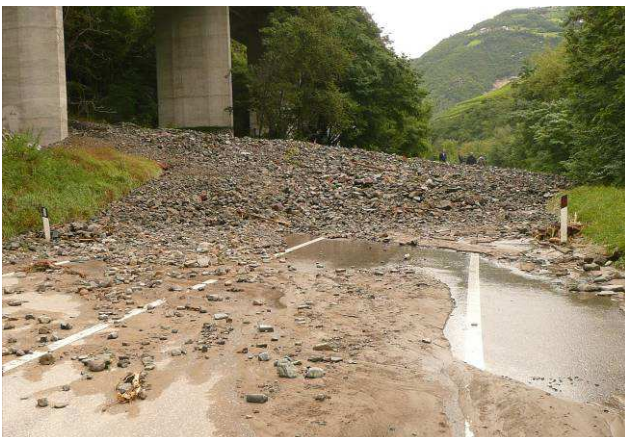
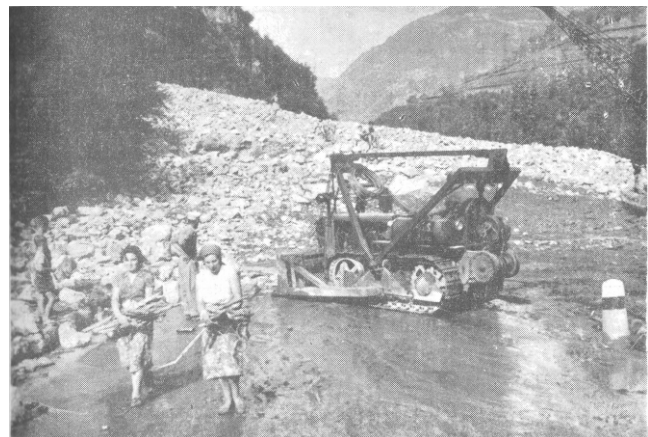
Während des Einsatzes hat ein Mann der Freiwilligen Feuerwehr tragischerweise sein Leben verloren, er stammte aus Atzwang. Der Gastererbach zeigt sich über lange Zeit oft vollständig trocken, war aber bereits 1957 von einem ähnlichen Ereignis betroffen, vor dem Bau der Autobahn.

Die Fahrbahn der Staatsstraße 12 Brenner, überschüttet 2014 und 1957

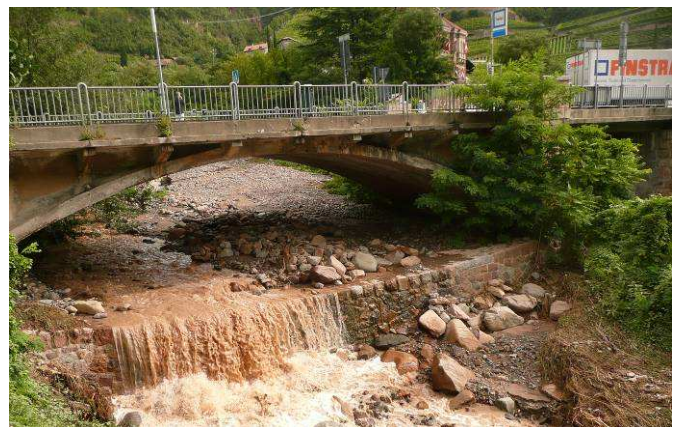
Auch der Rivelaunbach hat in geringerem Maße das Ereignis 1957 wiederholt. Die Auswirkungen waren aber nicht so gravierend: Die größten Schäden entstanden an den Verbauungen, größtenteils aus dem Jahr 1959, zwei Jahre nach dem Ereignis.

Der Rivelaunbach bei Rentsch 2014 (links) und der Vergleich mit dem Ereignis 1957 (rechts)

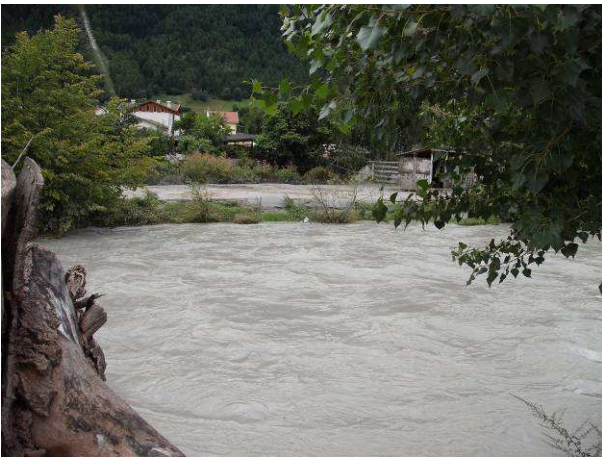
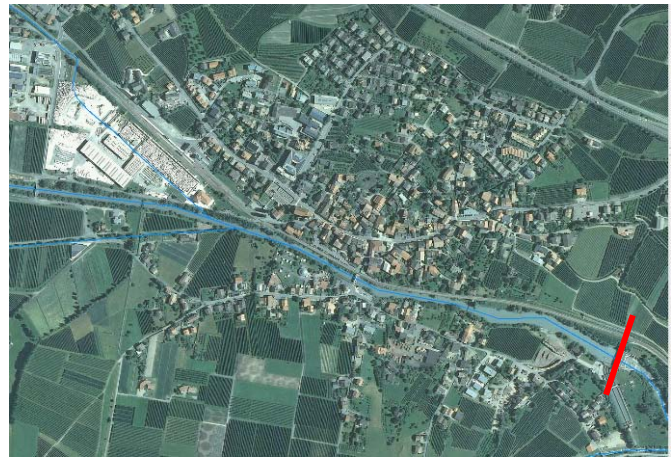
Während der Starkniederschläge des 12. und 13. August hat der Fluss Etsch an mehreren Stellen kritische Wasserstände erreicht. In Laas ist die Etsch orographisch rechts über die Ufer getreten, mit Abflusswerten einer Wiederkehrzeit von ca. 30 Jahren. Ein kritisches Element für die Ortschaft Laas sind auch die Schuttablagerungen im Oberwasser einer Wehranlage; das Flussbett muss deshalb über die Länge von einem Kilometer periodisch geräumt werden, um seine hydraulischen Eigenschaften beizubehalten.

Rechts die Etsch bei Laas während des Hochwassers; links zeigt die rote Linie die Position der Wasserfassung an

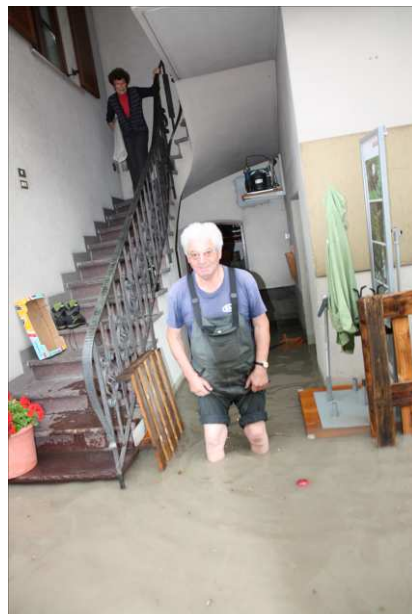
In der Ortschaft Staben hat die Etsch die Dämme nicht überströmt, aber einen Graben zurück gestaut und dadurch mehrere Gebäude überschwemmt. Das Ereignis hat somit die Schadensanfälligkeit gewässernaher Gebäude aufgezeigt, so wie auch die Notwendigkeit, in das Konzept der Kompatibilität von Gebäuden auf Überschwemmungsflächen zu investieren.

Das betroffene Gebiet in Staben (links) und einige Bilder der Überschwemmung

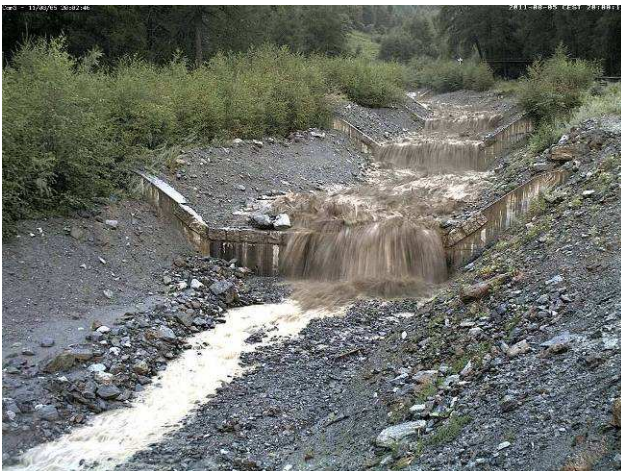
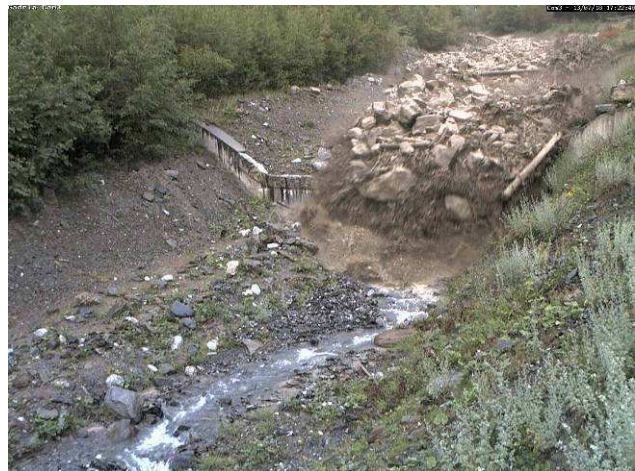
Am 15. Juli ereignet sich im Gadriabach ein Murgang mittlerer Größe (ca. 10.000m³). Der Prozessablauf wurde von der Überwachungsstation des Landes aufgezeichnet.

Die Wasserstände wurden mit dem Radarsensor gemessen, die seismischen Signale mit den Geophonen, die auslösenden Niederschläge mit 3 Wetterstationen und die vollständige Videoaufnahme geschieht mit 3 Kameras.

Links der Murkopf des 15. Juli 2014; unten die Bilder der Ereignisse des 5. August 2011 und des 23. Juli 2013

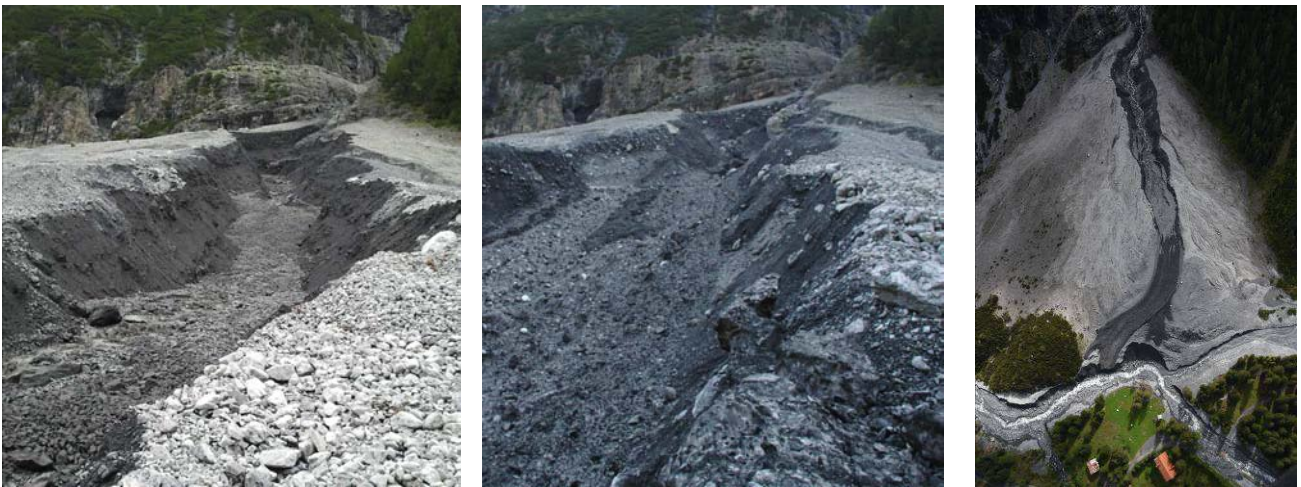
Das obere Einzugsgebiet des Trafoibaches war in den letzten Jahren von verschiedenen Naturgewalten betroffen, auch wegen der enormen Schuttmengen, die durch den Rückzug der Gletscher der Ortlergruppe verfügbar werden.

Die tiefe Erosionsrinne wurde 2012 vom Pleisserbach geschaffen (links), dann teilweise durch den Eissturz des 3. August 2014 wieder aufgefüllt (Mitte); rechts ein Luftbild des Schuttfächers

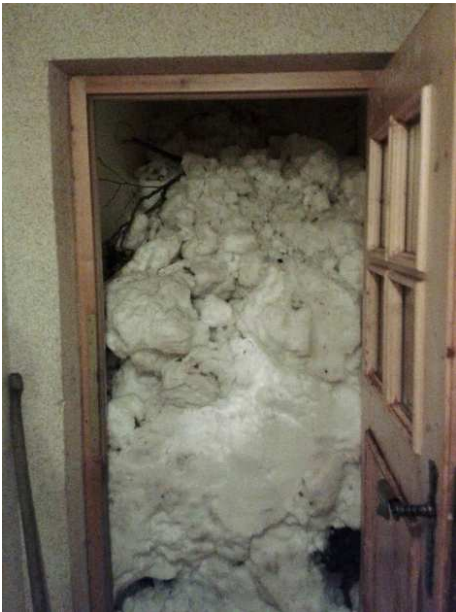
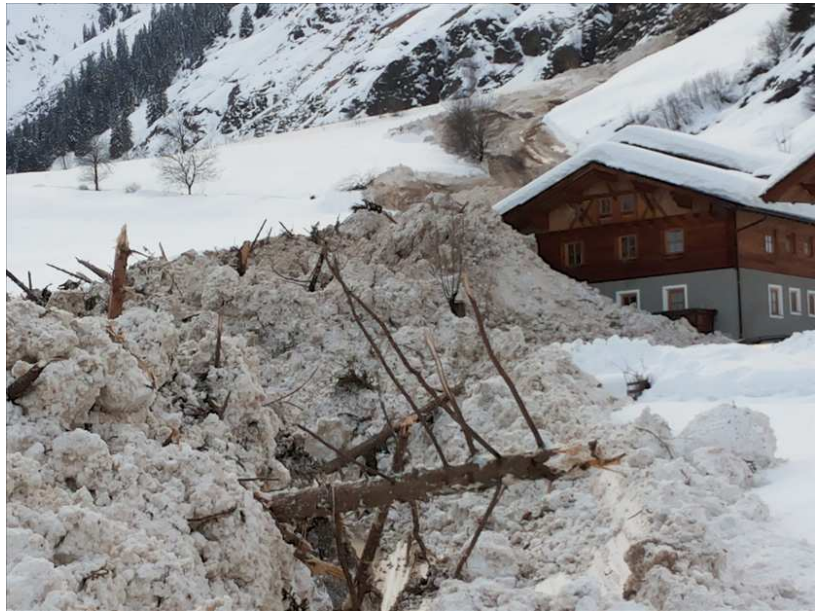
Dieser Lawinenabgang hat dank des Videos, aufgenommen von zwei Anrainern, auch im Internet große Bekanntheit erlangt. Die Lawine ist von einer Staubphase im hohen Teil des Hanges übergegangen in eine viel langsamere, fließende Phase im Bachgraben nahe der Hofstellen. Die Siedlung der Fraktion Pill koexistiert schon seit immer mit den drohenden Naturgefahren verschiedenster Art.

“unerwünschter” Besuch für die Bewohner des Pillhofes

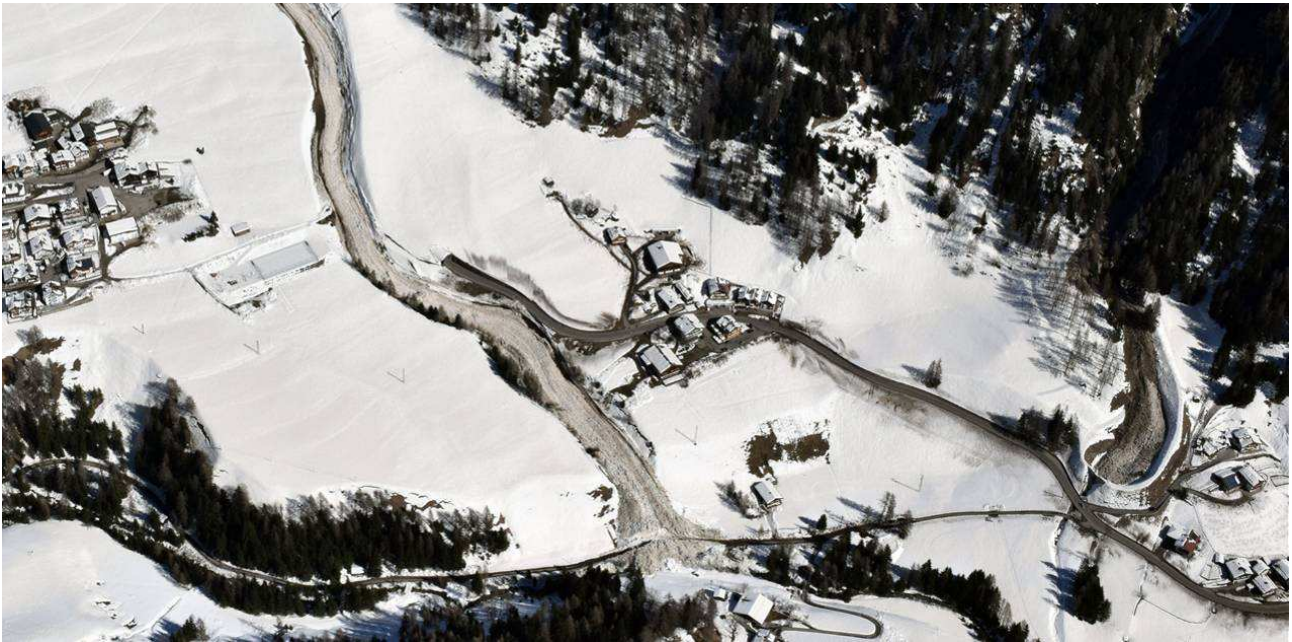
Der Winter 2013-2014 war einer der schneereichsten der letzten Jahre. Die Schutzbauten für die Ortschaften und Infrastrukturen konnten so ihre Funktionstüchtigkeit unter Beweis stellen.

Die Lawingalerie und das Rückhaltebecken haben verhindert, dass die Ortschaft Lappach durch die Schneemassen isoliert wird
