Ripartizione 30  
Opere idrauliche  
Azienda speciale per la regolazione dei corsi d'acqua e la difesa del suolo

# Report Annuale - Jahresbericht ED30 2014

# Relazione Riassuntiva Documentazione Eventi 2014

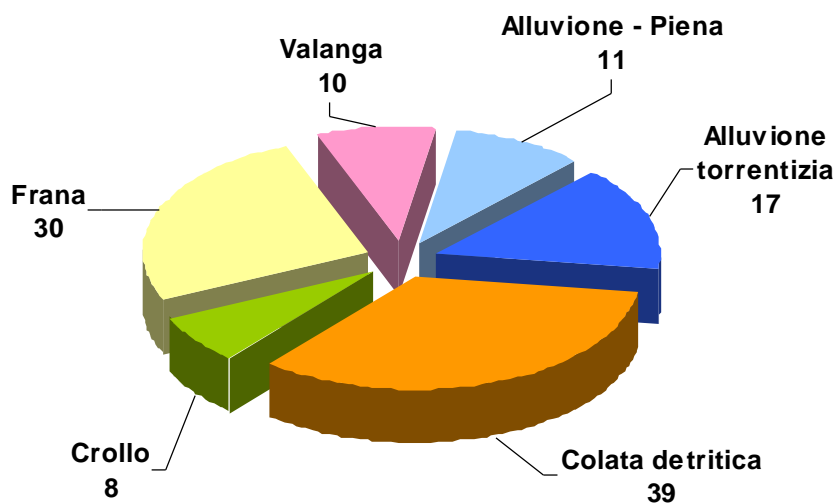
Fig. 1: distribuzione degli eventi per tipologia di processo

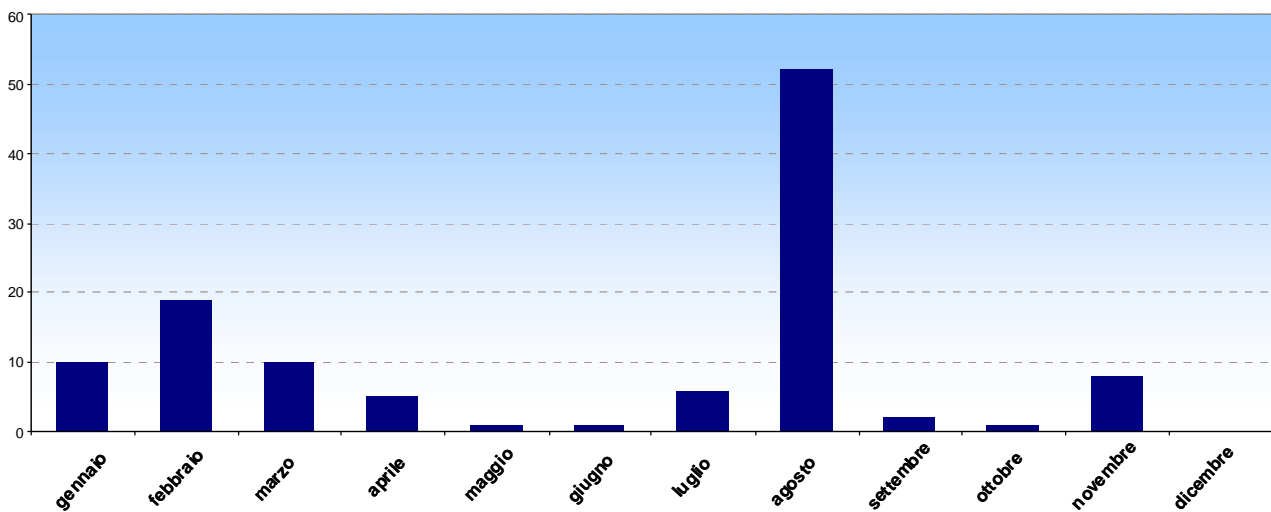
La distribuzione temporale degli eventi rilevati nel 2014 (fig. 3) è caratterizzata da una prima concentrazione di eventi nel primo quadrimestre; questi eventi sono in parte di tipo valanghivo, in seguito alle copiose nevicate invernali e primaverili, ed in parte franoso, sui versanti fortemente imbibiti dai fenomeni di scioglimento nevi. Successivamente si è verificato un più classico picco estivo, legato ai due eventi del 13 e 31 agosto, che da soli contano 48 eventi. Relativamente poco frequenti sono gli eventi conseguenti a temporali “di calore” localizzati; la stagione estiva infatti è stata caratterizzata più da periodi di maltempo diffuso e continuato che dal formarsi di celle convettive.

Fig. 3: distribuzione temporale degli eventi

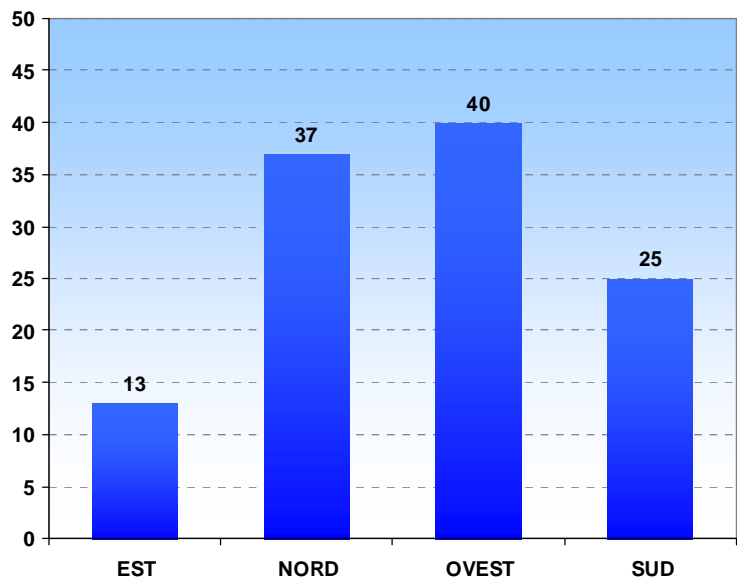
Per quanto riguarda le zone di competenza della Ripartizione 30, la più colpita è stata la zona Ovest con 40 casi, seguita dalla zona Nord con 37 casi. Le zone Sud ed Est con rispettivamente 25 e 13 eventi ciascuna, sono state le zone meno colpite; in particolare emerge come la zona Ovest abbia registrato quest'anno un numero quasi triplo rispetto ai 14 eventi accaduti nel 2013.

Fig. 5: distribuzione degli eventi per zona di competenza

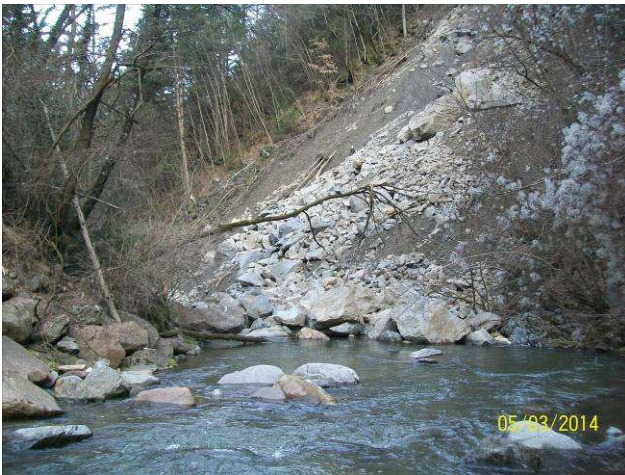
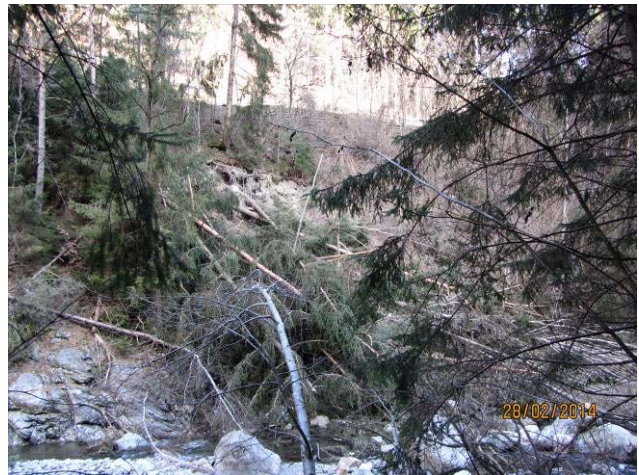
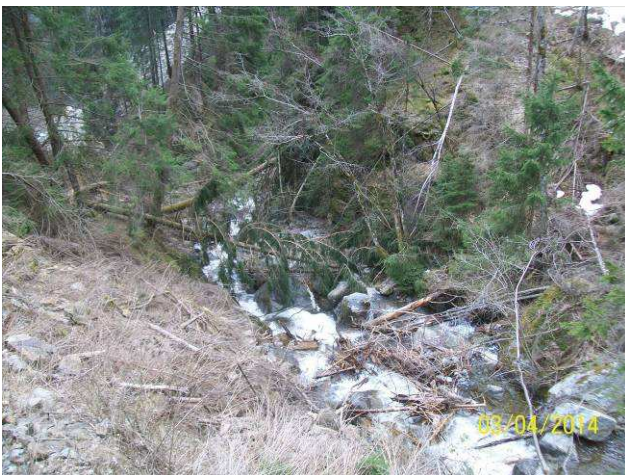
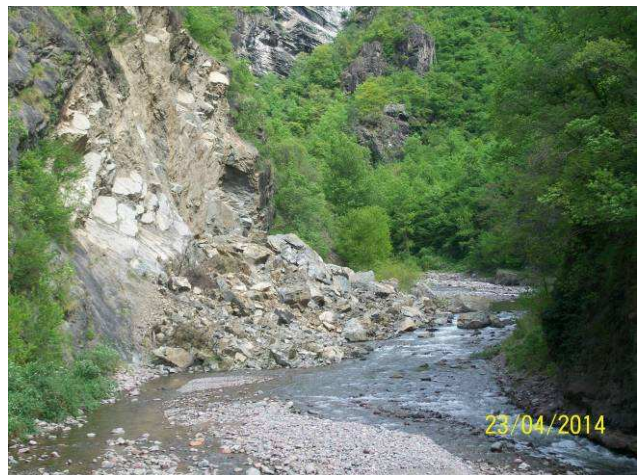
*In senso orario: smottamenti sul Rio Gardena, sul Rio Tina, sul Torrente Talvera e sul Rio degli Orli*

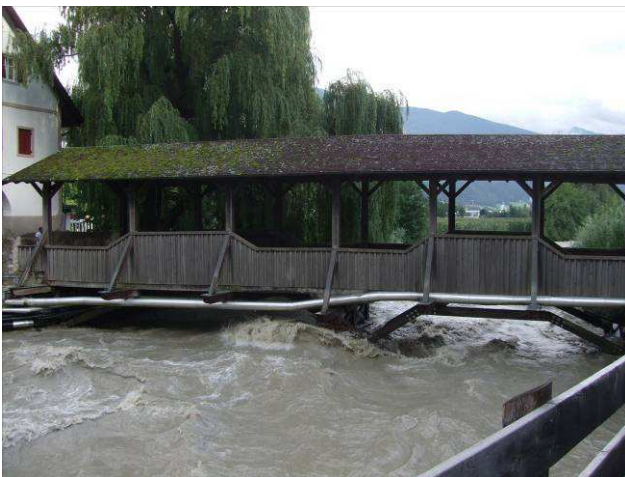
*Lo storico ponte di accesso all'abbazia di Novacella*

Anche a Novacella, a monte di Bressanone, l'Isarco ha raggiunto livelli preoccupanti (vedi foto a fianco), evidenziando come la sezione in corrispondenza del ponte per l'abbazia costituisca un punto idraulicamente critico.

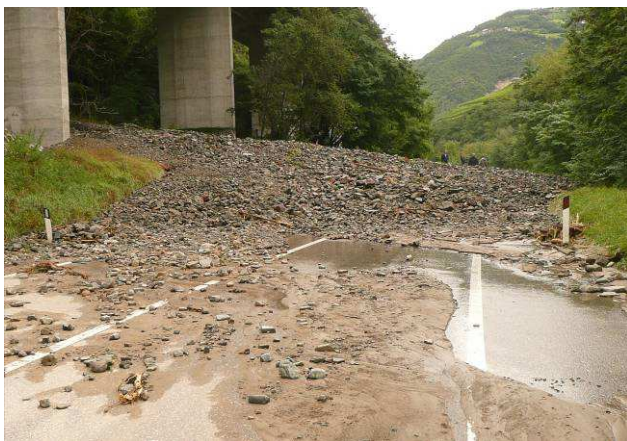
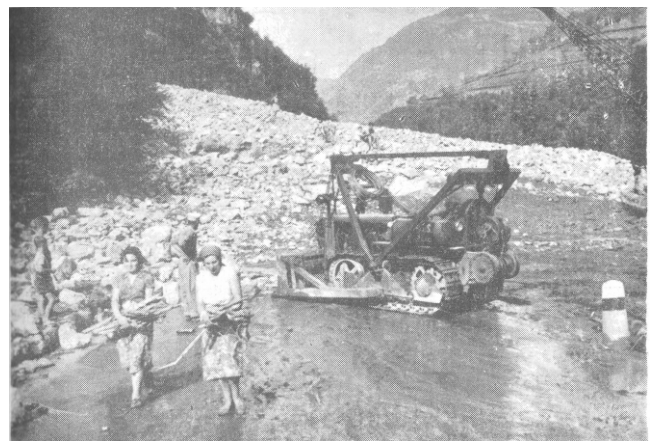
La carreggiata della strada statale 12 del Brennero invasa dai detriti nel 2014 e nel 1957

Nel corso degli anni il bacino, per molti tratti inaccessibile, si carica di detriti, che vengono mobilitati solo in occasione di eventi di particolare intensità, mettendo in crisi l'attraversamento della statale.

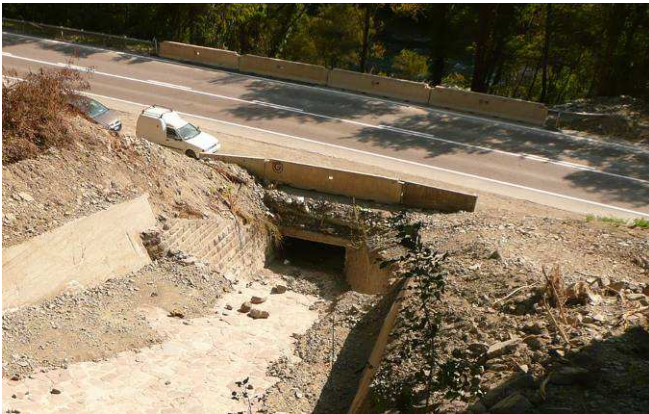
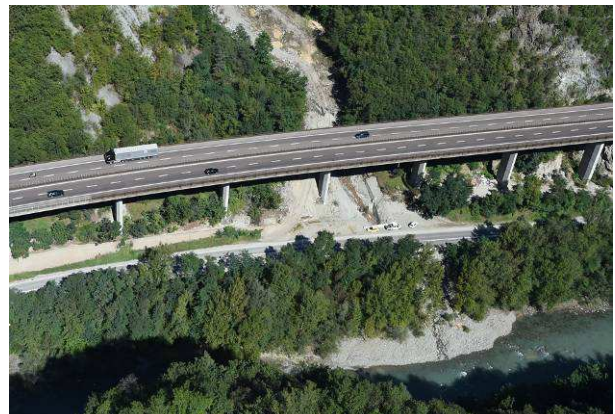
A sinistra il tombone della statale 12 come appariva pochi giorni dopo lo sgombero; a destra si riconosce il materiale depositato nell'alveo dell'Isarco

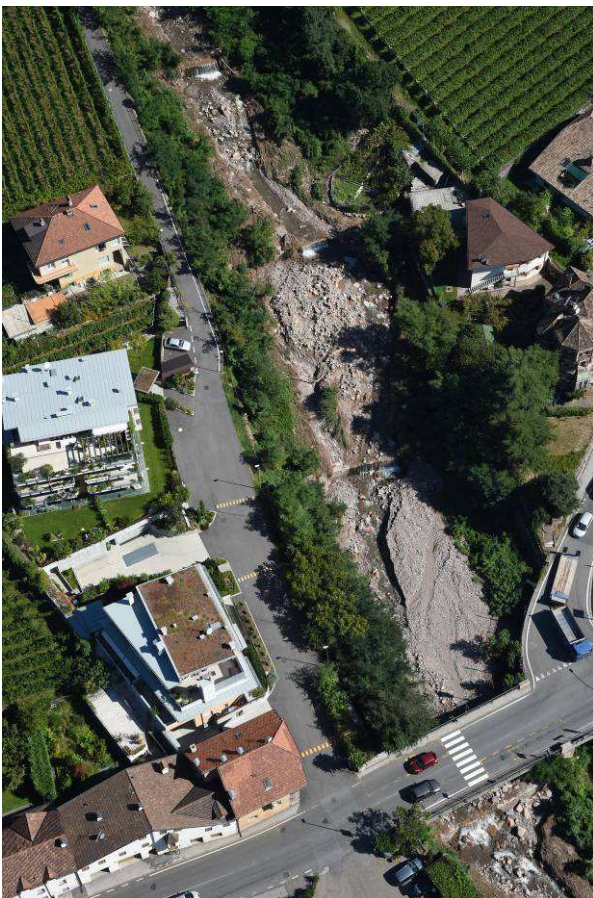
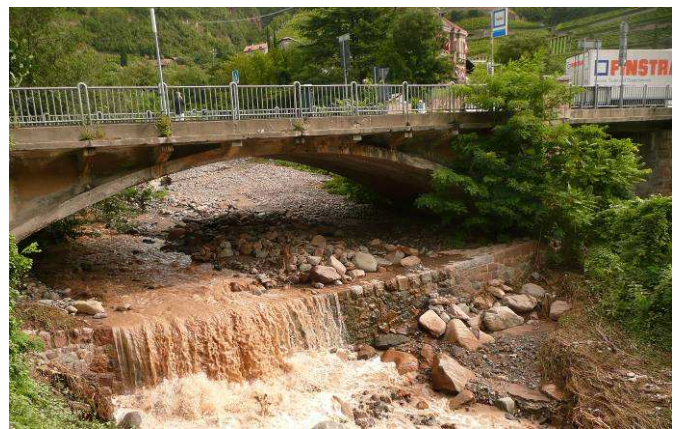
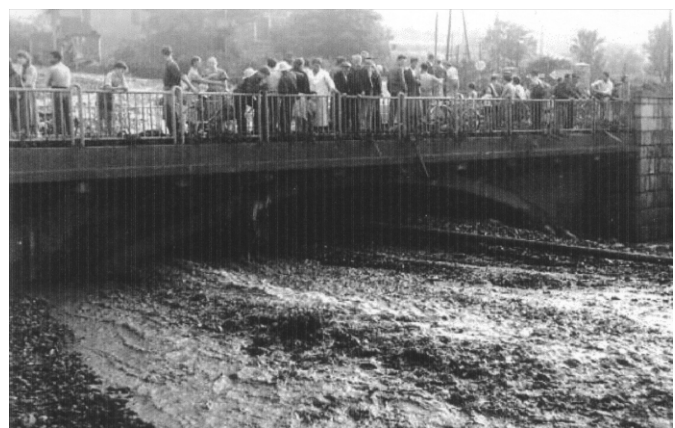
Anche il Rio Rivellone ha rivissuto, in maniera ridotta, l'evento del 1957. Gli effetti non sono stati infatti così rilevanti: i maggiori danni hanno riguardato le sistemazioni, gran parte delle quali risalenti al 1959, due anni dopo l'evento.

Il Rio Rivellone nei pressi di Rencio 2014 (a sinistra) ed il confronto con l'evento del 1957 (a destra)

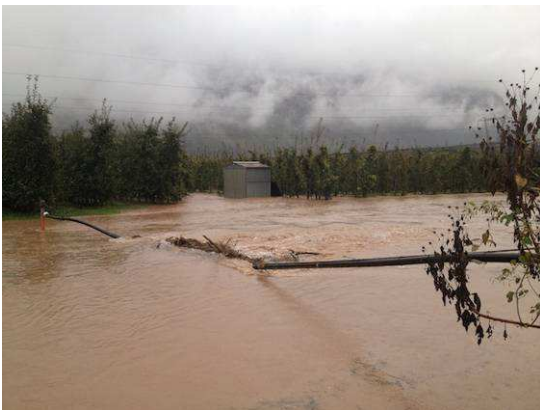
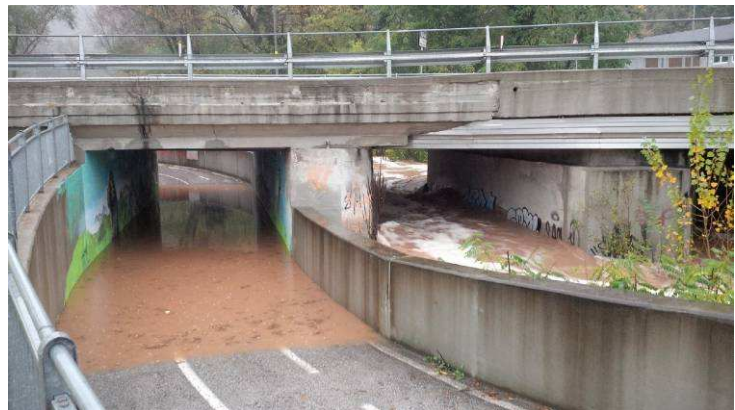
Effetti di rigurgito nella Fossa di Bronzolo

L'Adige è salito pericolosamente in Bassa Atesina, rendendo necessario l'allertamento delle forze di intervento. Fortunatamente, l'abbassamento della quota dello zero termico nella seconda parte dell'evento ha attenuato le possibili conseguenze ed i danni infatti sono stati molto limitati.

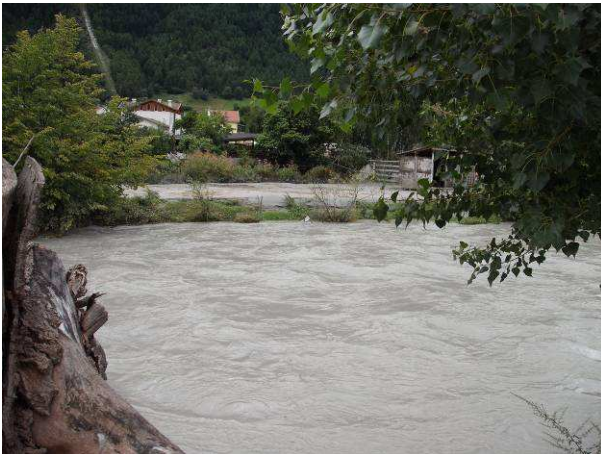
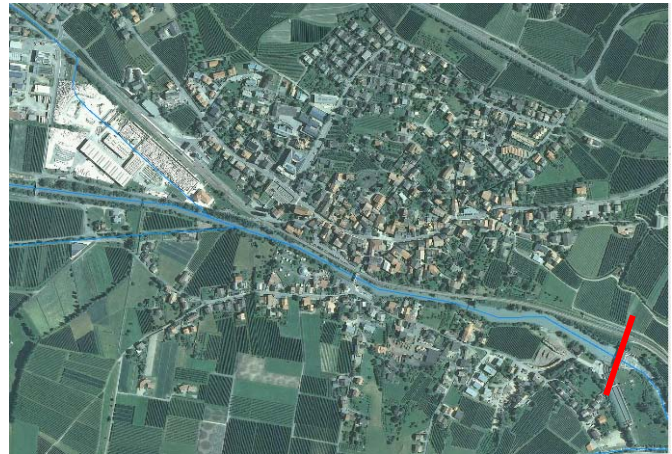
In occasione delle forti precipitazioni tra il 12 ed il 13 agosto il fiume Adige ha raggiunto livelli critici in diversi punti. A Lasa l'Adige è esondato in destra con una portata riconducibile ad un tempo di ritorno di ca. 30 anni. Elemento critico per l'abitato di Lasa è anche il deposito di detriti a monte della traversa; l'alveo infatti, per mantenere la sua capacità idraulica, deve essere periodicamente sgomberato per un tratto di un chilometro.

A sinistra l'Adige a Lasa durante la piena; a destra il tratto rosso indica la posizione della traversa di presa

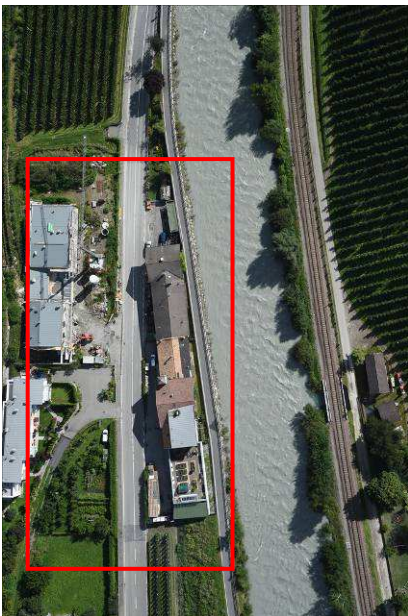
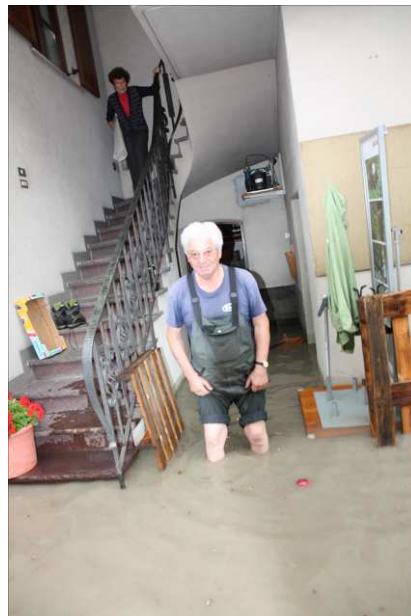
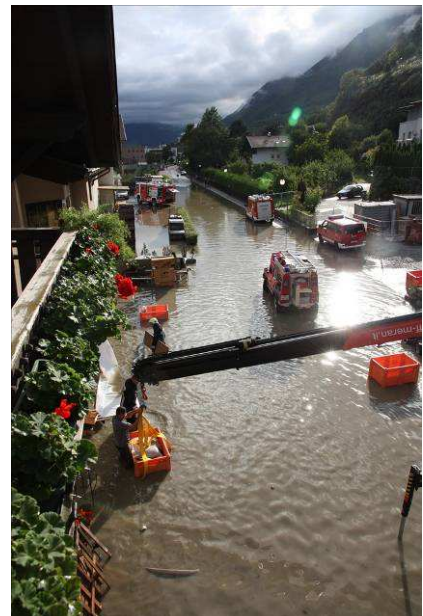
Presso l'abitato di Stava, pur non sormontando gli argini, l'Adige ha provocato il rigurgito di un fossato, con il conseguente allagamento di diversi edifici. L'evento ha così evidenziato la vulnerabilità degli insediamenti prossimi al corso d'acqua e la necessità di investire sul concetto di compatibilità dei manufatti nelle aree alluvionabili.

La zona di Stava interessata dai fenomeni (a sinistra) con alcune immagini dell'allagamento

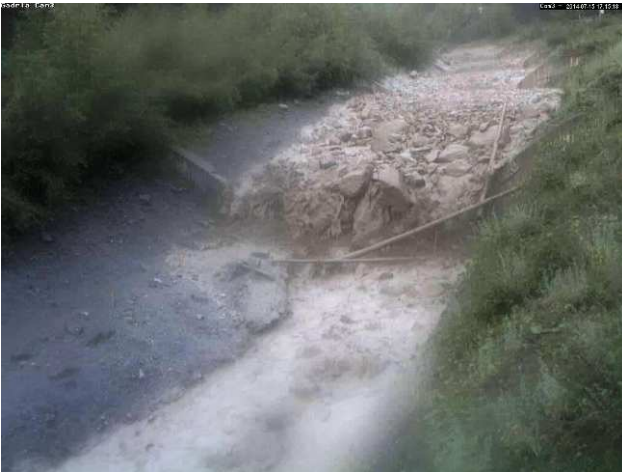
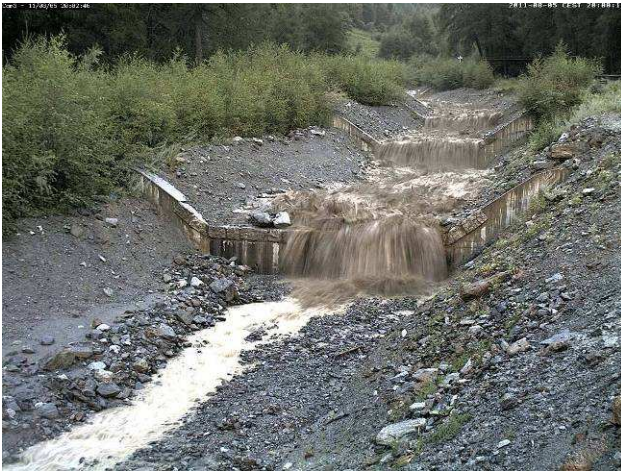
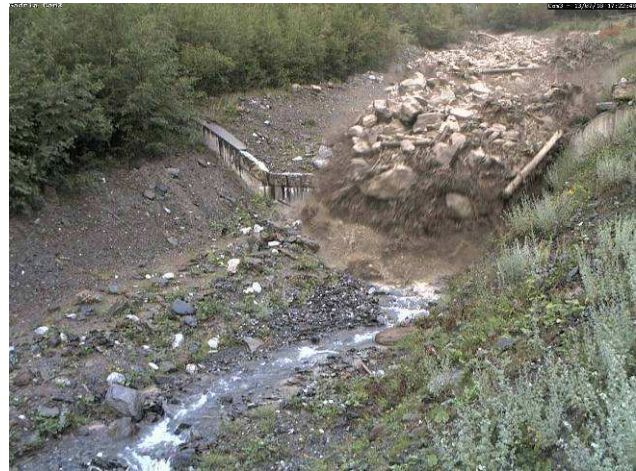
Sono stati rilevati i livelli idrometrici grazie al sensore radar, il segnale sismico attraverso i geofoni, le precipitazioni di innesco mediante 3 pluviometri e la completa registrazione video con 3 video-camere.

A sinistra il fronte debris-flow del 15 luglio 2014; in basso le immagini relative agli eventi del 5 agosto 2011 e del 23 luglio 2013

I dati misurati ed i video ottenuti costituiscono informazioni di grandissimo valore; dal punto di vista scientifico permettono di comprendere meglio la fisica delle colate detritiche, per molti versi non ancora completamente descritta. Dal punto di vista pratico è possibile apprezzare *in tempo reale* l'interazione tra il fenomeno e le sistemazioni presenti.

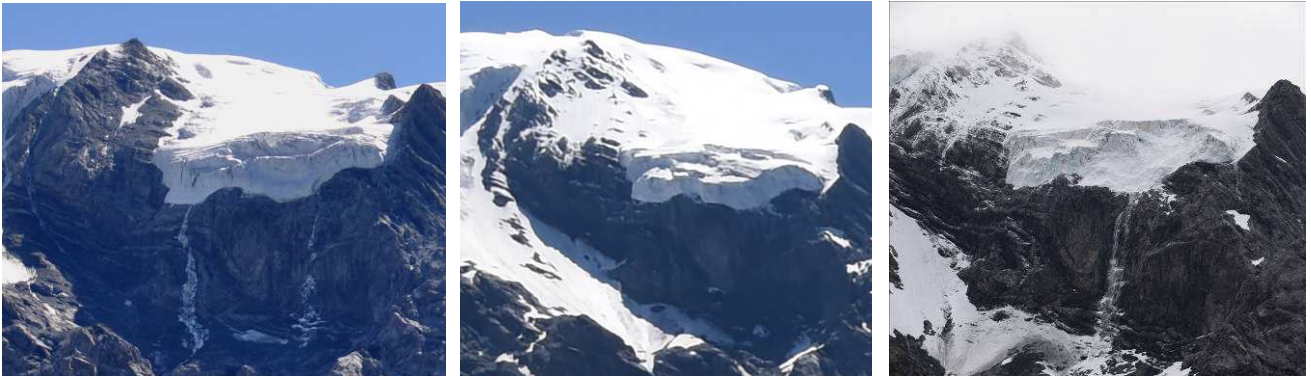
Un evento di notevole interesse è stato il crollo di ghiaccio dalla Vedretta Alta dell'Ortles, con conseguente colata di ghiaccio e detriti, avvenuto il 3 agosto 2014.

*In sequenza le riprese il 10 agosto 2012, il 21 luglio 2014 ed il 3 agosto 2014*

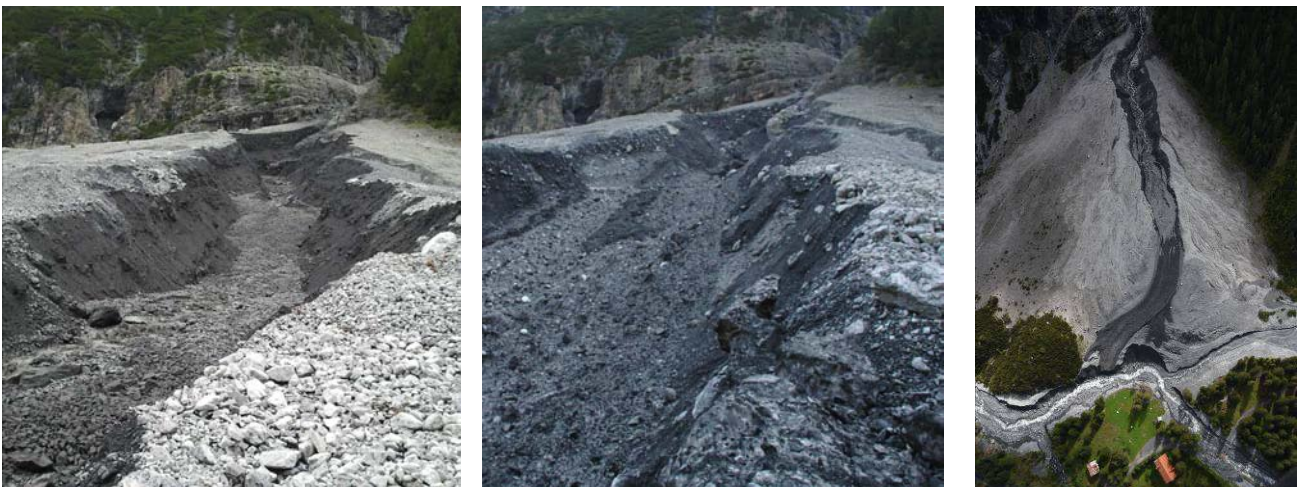
Il bacino superiore del Rio di Trafoi negli ultimi anni è stato interessato da diversi fenomeni di dissesto, anche in seguito alle enormi quantità di detriti liberate dal ritiro dei ghiacciai del gruppo dell'Ortles.

*La profonda erosione creata dal Rio di Plaies nel 2012 (a sx) parzialmente riempita da detrito e ghiaccio in seguito al crollo del 3 agosto 2014 (al centro); a destra una veduta aerea del conoide*

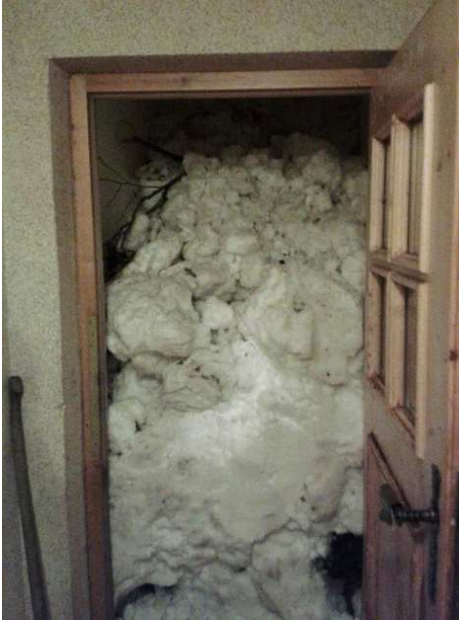
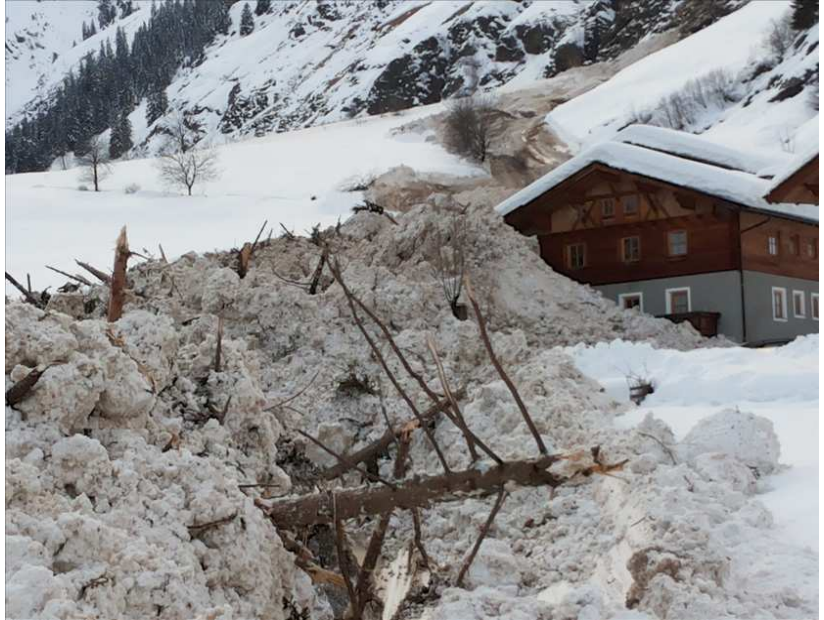
Questo evento valanghivo, grazie ad un video girato da due abitanti della zona, ha goduto di una notevole notorietà anche in Internet. La valanga è passata da una fase polverosa nella parte alta del versante ad una fase “fluente” con velocità piú ridotta, nell’impluvio adiacente ai masi. Le case della frazione di Pill convivono da sempre con la minaccia di pericoli naturali di varia natura.

*Un ospite “indesiderato” per gli abitanti del maso Pill*

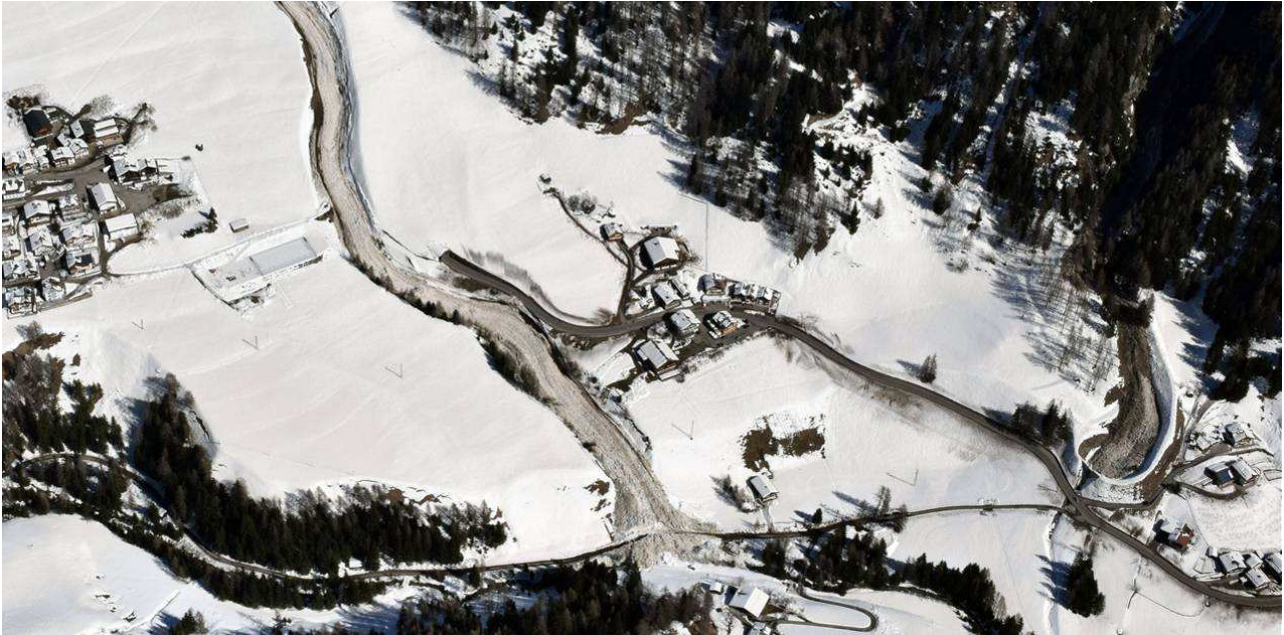
L'inverno 2013-2014 è stato uno di piú ricchi di precipitazioni nevose degli ultimi anni. Le sistemazioni a protezione di abitati ed infrastrutture hanno potuto cosí mostrare la loro funzionalità.

*La galleria e la briglia hanno impedito che le valanghe isolassero l'abitato di Lappago*
