ED30 Report 2015

Relazione Riassuntiva Documentazione Eventi

Relazione Riassuntiva Documentazione Eventi 2015

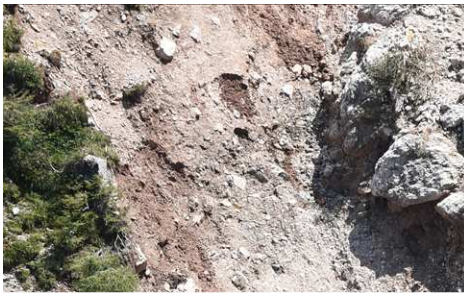
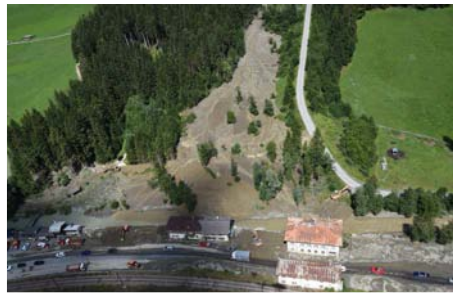
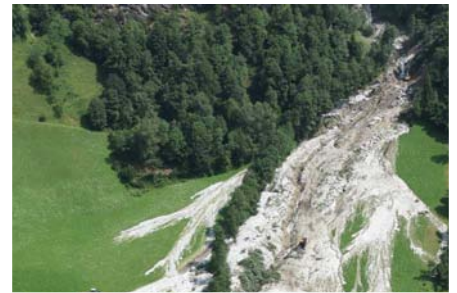
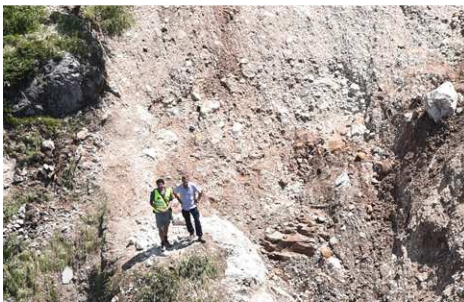
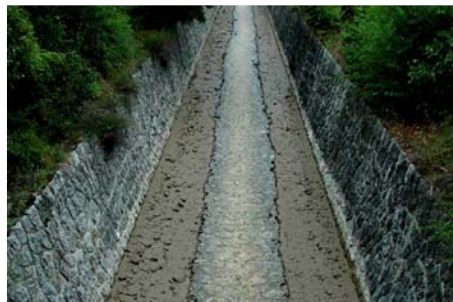
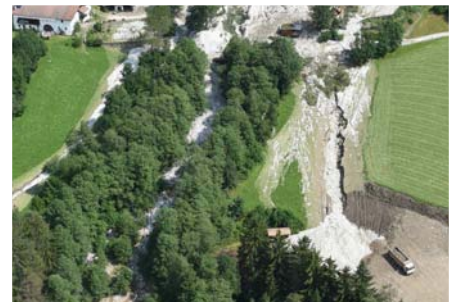
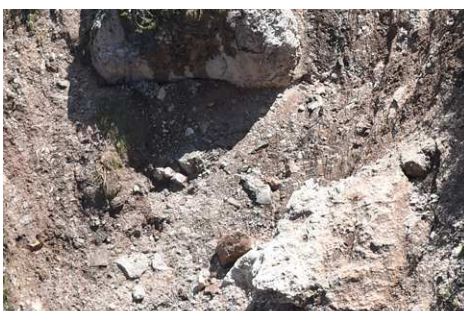
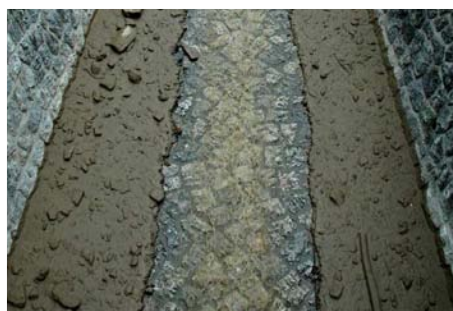
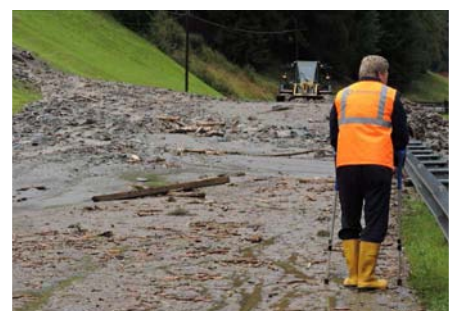
In copertina: fenomeni erosivi nella parte alta del bacino del Rio Bria (a sinistra); colata detritica al confine con l'Austria (al centro in alto); depositi nella cunetta del Rio Vezzano (al centro in basso); colata detritica in val di Fleres (a destra in alto); strada interrotta in Val Sarentino (a destra in basso)

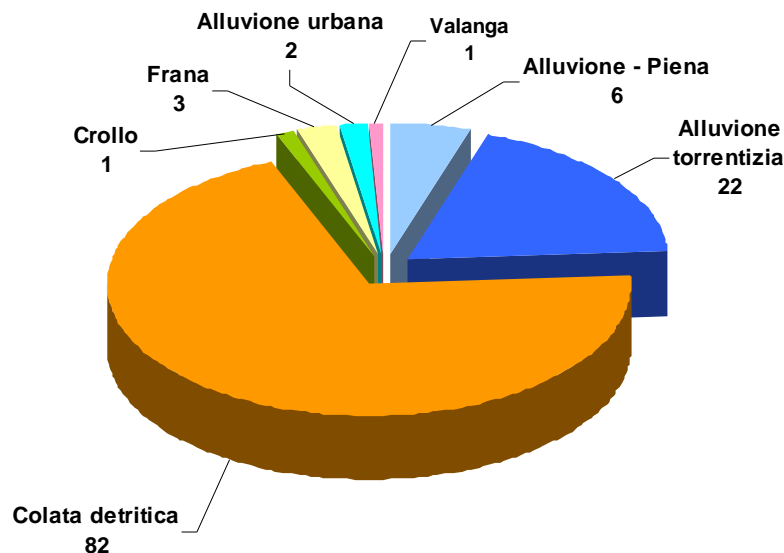
Fig. 1: distribuzione degli eventi per tipologia di processo

La classificazione degli eventi registrati nel 2015 (Fig.1; riferita esclusivamente ad eventi che interessano i corsi d'acqua e non le zone di versante) evidenzia come il processo più frequente sia quello di colata detritica, come del resto prevedibile per le caratteristiche morfologiche e climatiche del territorio altoatesino.

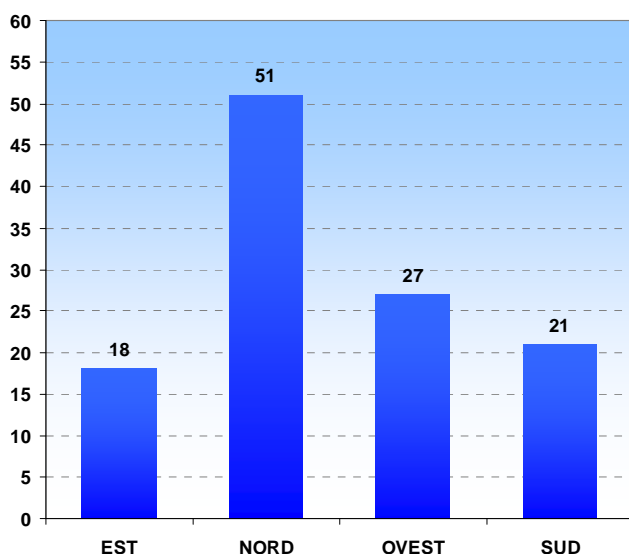
Fig. 4: distribuzione del numero di eventi per zona di competenza

Per quanto riguarda le zone di competenza, la piú colpita è stata la zona Nord con 51 casi, seguita dalla zona Ovest con 27 casi. Le zone Sud ed Est con rispettivamente 21 e 18 eventi ciascuna, sono state le zone meno colpite.

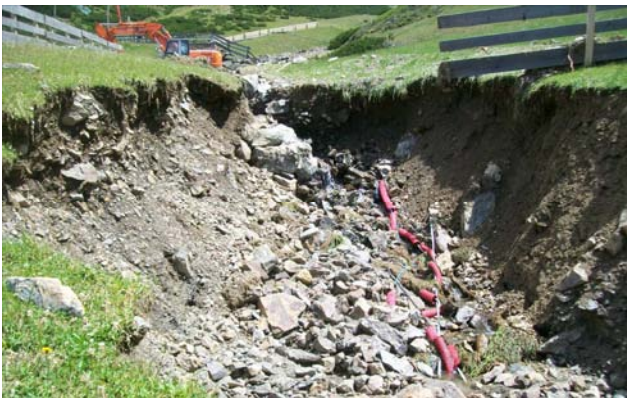
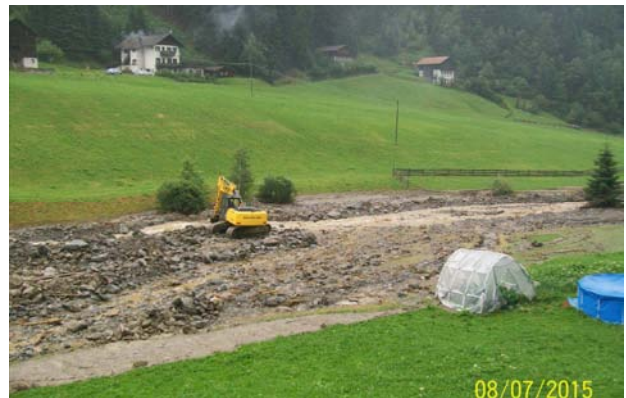
Rio della Capanne – 2015018

In seguito alle intense precipitazioni il Rio delle Capanne ha trasportato a valle ca. 7000 m³ di sedimenti, interrompendo la strada per S.Martino.

Processi erosivi nella parte alta del bacino (a sinistra); effetti sul Rio Valdurna (a destra)

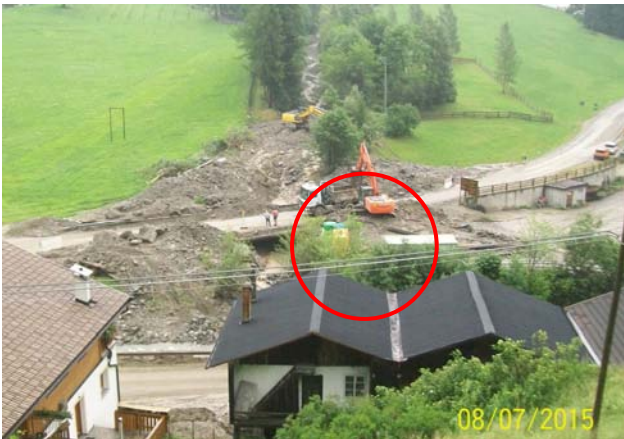
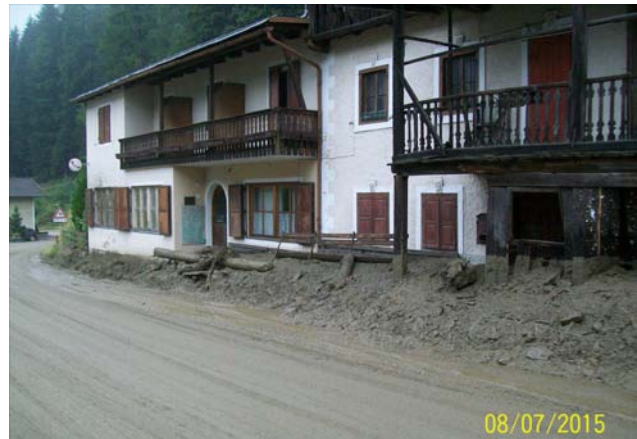
L'evento ha causato diversi danni alla zona artigianale; un edificio disabitato è stato invaso dal materiale. La presenza di un'isola per la raccolta differenziata e per il deposito di materiali avrebbe potuto causare problemi maggiori.

A sinistra la confluenza del Rio delle Capanne con il Rio Valdurna; nel cerchio rosso le campane della raccolta differenziata. A destra l'edificio disabitato, raggiunto dalla colata

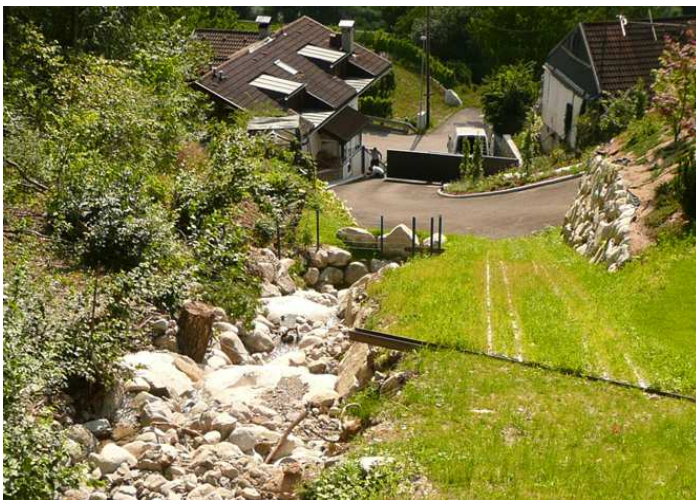
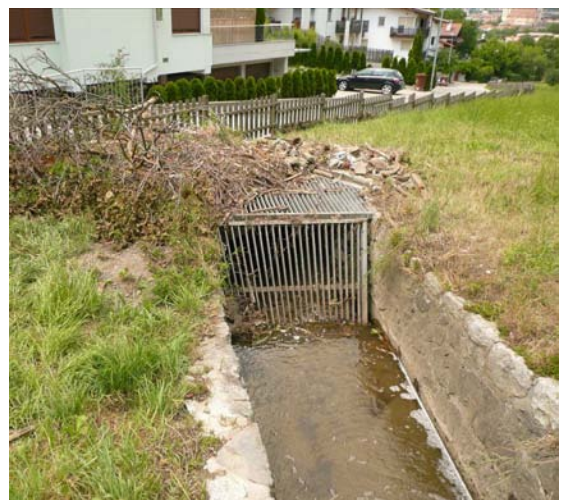
Comune di Bressanone, Weinberg Quelle - 2015025 e Rio Villa – 2015024

L'8 luglio un forte temporale ha colpito l'area di Bressanone. Nelle aree urbane spesso piccoli rivi, normalmente privi di portata, vengono "sacrificati" e intubati sotto la superficie. In caso di forti temporali si possono formare facilmente delle occlusioni con relative esondazioni; l'acqua scorre quindi nelle aree urbane entrando spesso nelle abitazioni attraverso rampe e bocche di lupo. Nel sistema ED30 tali fenomeni vengono classificati come alluvioni urbane, perché hanno cause e dinamiche che li differenziano sensibilmente dalle alluvioni "classiche".

Nelle urbane spesso piccoli impluvi vengono sacrificati nella realizzazione di edifici o infrastrutture. In caso di evento però l'acqua si riappropria dei propri spazi causando danni e disagi

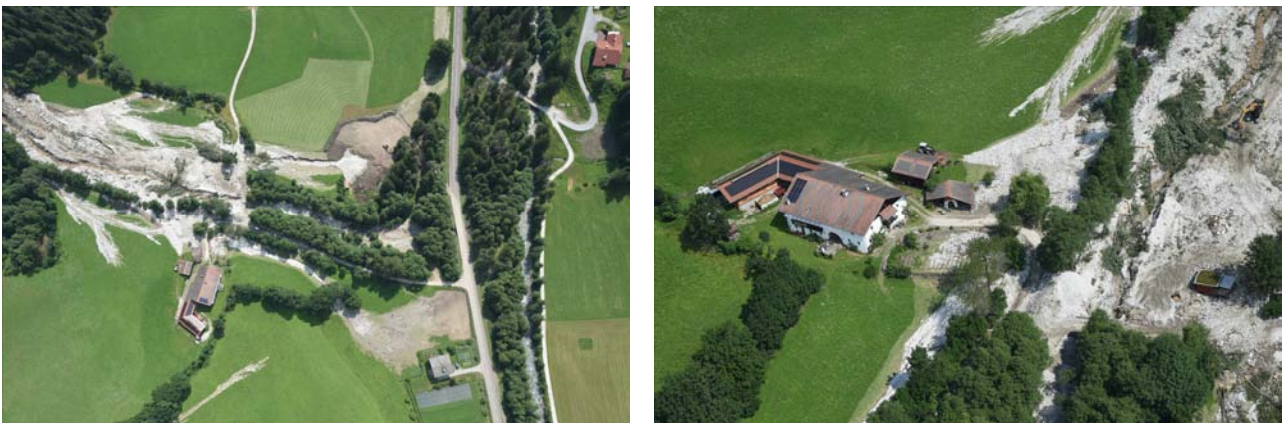
Rio delle Fossacce – 2015038

La dinamica di un singolo evento è determinata da uno specifico scenario idrologico e morfologico; le aree colpite non sono pertanto riportabili *tout court* quali zone di pericolo; eventi reali come questo permettono comunque di individuare i percorsi di deflusso, i processi di erosione e deposito, e sono un elemento di confronto fondamentale per le simulazioni numeriche spesso utilizzate per la redazione dei Piani delle zone di pericolo.

Gli eventi "reali" sono il metro di paragone per ogni tipo di valutazione circa le pericolosità del territorio

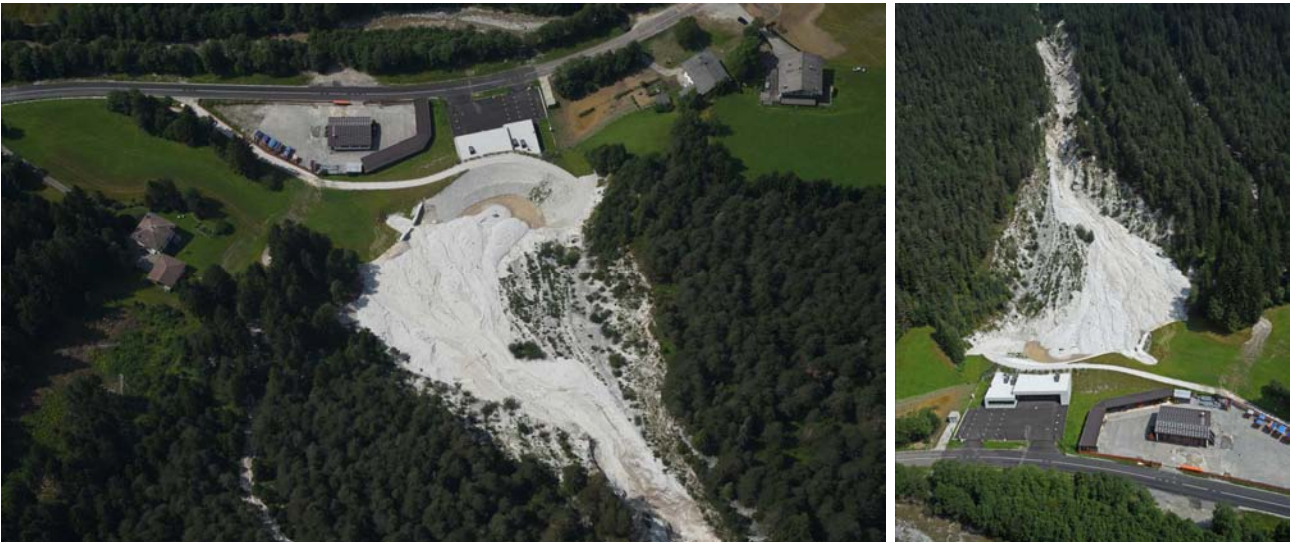
Rivo B.650.75 – 2015034

Le foto in basso mostrano chiaramente come l'argine di contenimento a protezione del magazzino del Servizio strade e della nuova caserma dei vigili del fuoco volontari, abbia svolto perfettamente la sua funzione. Le misure strutturali di riduzione della pericolosità non possono però sostituire una corretta pianificazione del territorio. Nel caso di insediamenti già esistenti e difficilmente delocalizzabili, la sistemazione è spesso la via più efficace per la riduzione del rischio; in caso di nuove realizzazioni, soprattutto se di carattere pubblico, il criterio prioritario deve essere una corretta scelta urbanistica.

In prossimità di un conoide di colata detritica sono stati realizzati, in tempi recenti, un magazzino per la manutenzione delle strade e la stazione dei viaili del fuoco volontari

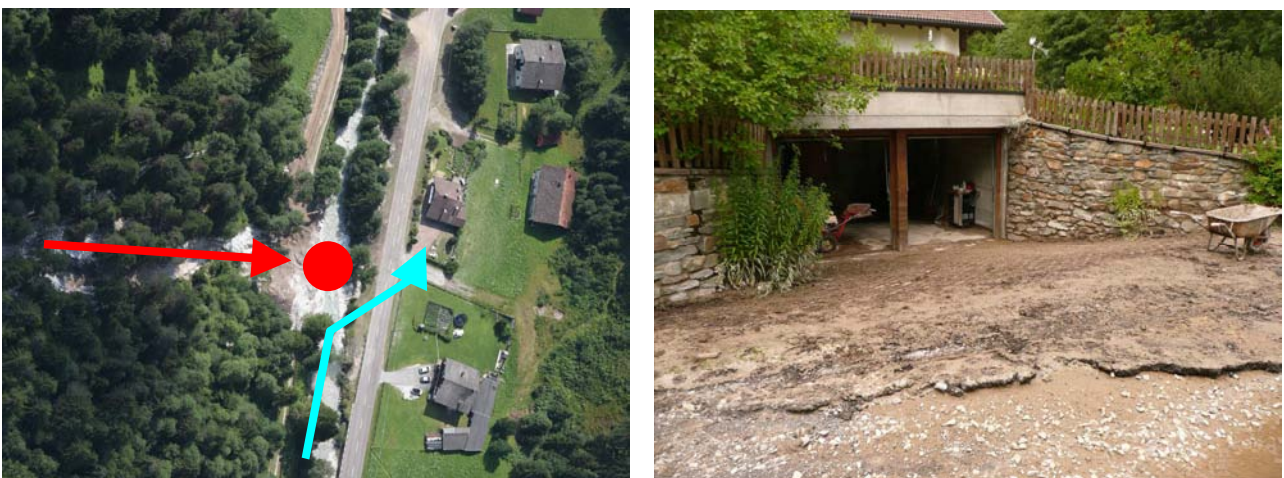
Rivo B.650.100 – 2015036

Il rio in questione non interessa direttamente insediamenti o infrastrutture, ma può costituire un notevole pericolo nel momento in cui una colata occluda il Rio di Fleres, provocando un'esondazione in destra orografica. Questi scenari sono piuttosto complessi da valutare e classificare. In aree interessate da fenomeni di alluvionamento a bassa intensità, i proprietari degli edifici limitrofi potrebbero proteggersi con provvedimenti di difesa locale.

L'occlusione e la conseguente esondazione del Rio di Fleres ha provocato danni all'abitazione adiacente

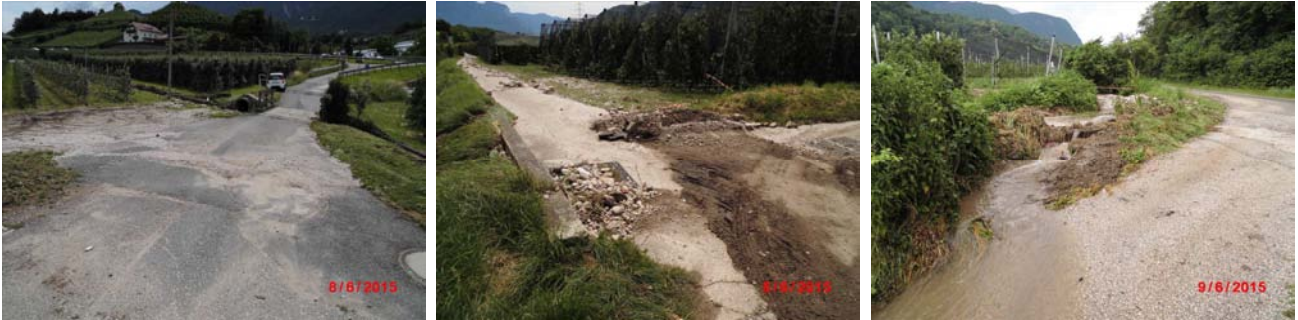
Rio di Appiano, Rio Pozzo e Rio Garnellen - Comuni di Appiano e Caldaro – 2015011 2015012 2015013

La zona tra Appiano e Caldaro è particolarmente soggetta a temporali estivi. Il territorio è conteso tra insediamenti, infrastrutture e colture di pregio. Lo spazio per i piccoli corsi d'acqua, caratterizzati da una grande escursione di portata in caso di evento, è molto limitato. In queste situazioni gli interventi di sistemazione sono sempre frutto di mediazioni e compromessi.

In occasione di temporali estivi si registrano disagi molto simili nel Rio di Appiano (a sinistra), nel Rio Pozzo (al centro) e nel Rio Garnellen (a destra)

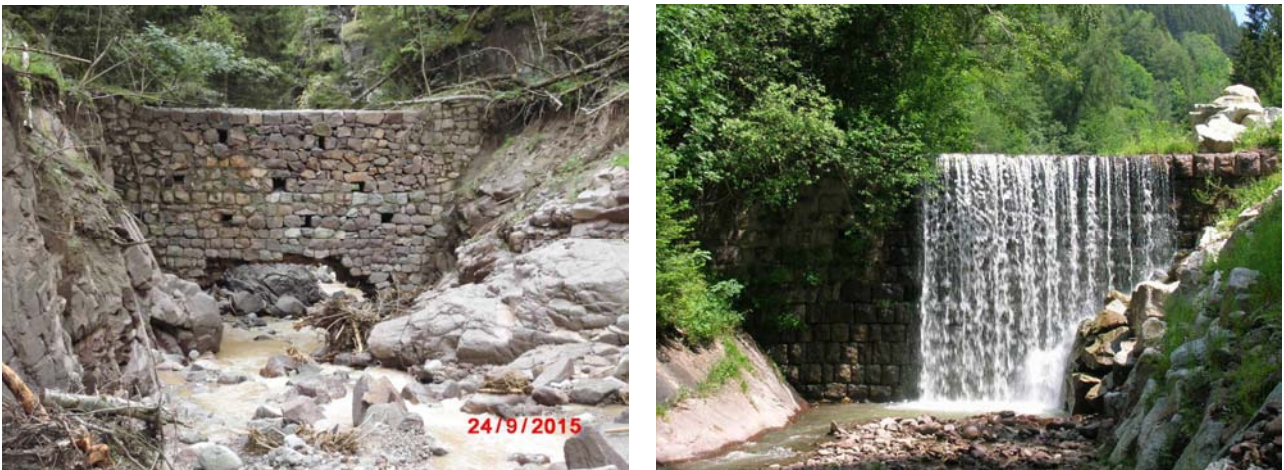
Rio Sinigo - Comuni di Avelengo e Merano – 2015115

Il Rio Sinigo è un corso d'acqua fortemente sistemato: le numerose opere hanno subito un progressivo e contemporaneo invecchiamento, evidenziato dai cedimenti verificatisi negli ultimi anni; già l'evento del 2007 (vedi Report ED30-2007) ha reso necessario un grosso intervento di manutenzione. Nel settembre 2015 una piena con trasporto solido ha provocato il sifonamento di una grossa briglia nei pressi del paese di Avelengo.

Il progressivo invecchiamento delle opere pone interrogativi strategici in termini di risorse e di scelte progettuali

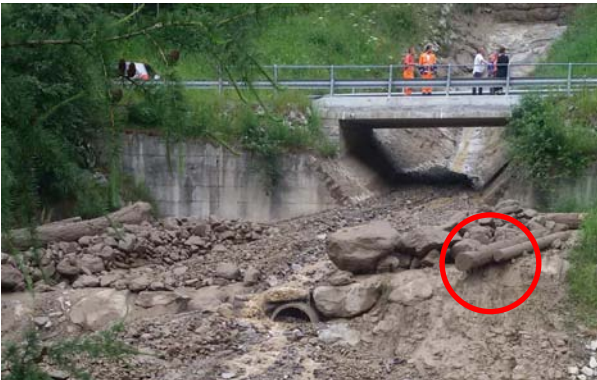
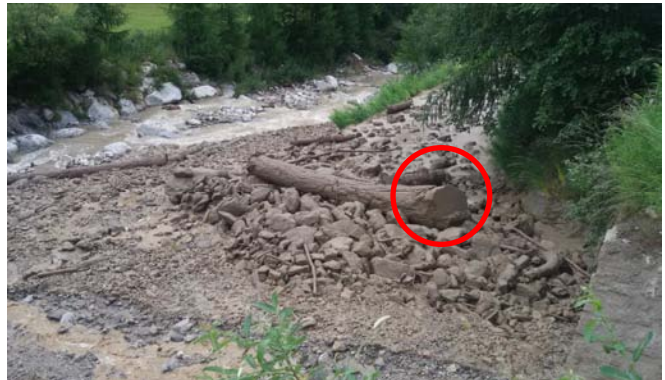
Hölderlebach – Evento 2015016

Purtroppo talvolta i rischi naturali vengono aggravati dalla negligenza umana: le immagini testimoniano come la colata abbia trasportato tronchi tagliati (in rosso) e probabilmente accatastati in prossimità dell'alveo: solo la fortuna ha impedito l'occlusione dell'attraversamento, con conseguenze potenzialmente più gravi.

Diversi tronchi, anche di grandi dimensioni, hanno attraversato il tombone

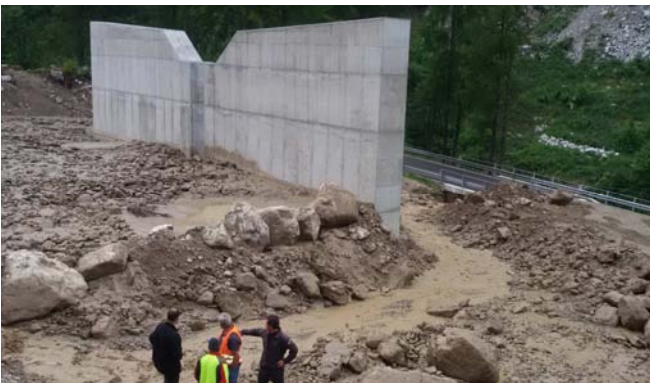
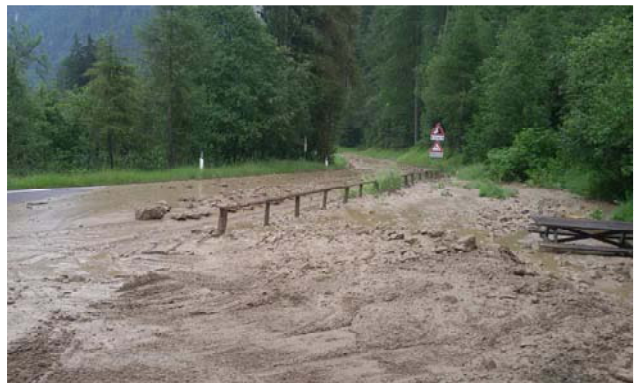
Stachelgraben – Evento 2015017

Poco più a monte un'altra colata è stata intercettata da un'opera non ancora ultimata, che ha comunque esercitato una funzione "di smorzamento" del fronte. Tale funzione, in questo caso fortuita, andrebbe approfondita, poiché in certe condizioni può esercitare una selezione, arrestando i massi di dimensione maggiore e lasciando defluire la componente liquida e le granulometrie "innocue".

La briglia in costruzione sullo Stachelgraben ha "smorzato" la colata detritica, che ha comunque raggiunto la strada provinciale

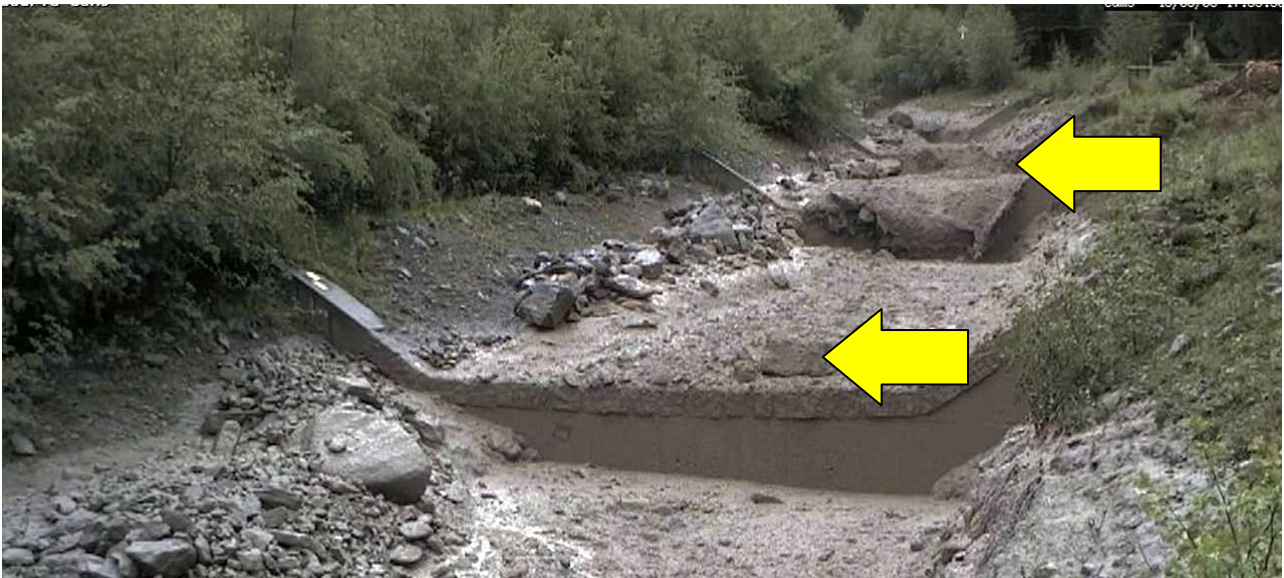
Tra un'ondata e l'altra si verificano dei momenti di "secca" con il materiale che si ferma tra le briglie

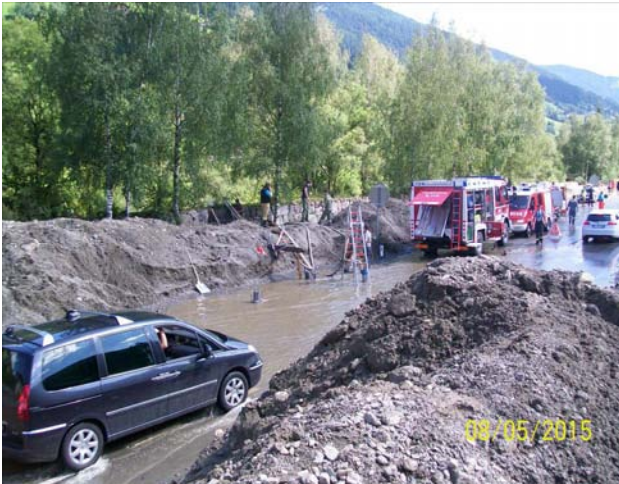
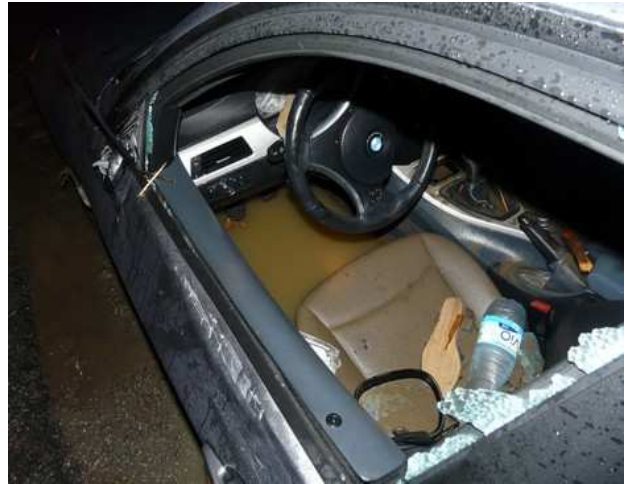
Rio di Colba – San Candido – 2015077

Nella notte tra il 5 e il 6 agosto il Rio Colba, che segna il confine Italia Austria in alta Pusteria, ha occluso il fiume Drava provocando l'alluvionamento della strada statale della Pusteria, la ciclabile e la ferrovia. Un'auto con tre persone a bordo ed una moto sono state colpite senza causare danni ai passeggeri, che sono stati tratti in salvo. Ben settanta persone hanno dovuto passare la notte al confine prima che il traffico potesse essere riaperto. Lievi danni sono stati registrati ad alcuni edifici.

L'evento ha colpito le vie di comunicazione tra Alta Pusteria e Austria in prossimità del confine: le conseguenze potevano essere anche più gravi (a destra una macchina danneggiata – foto del Comune di S. Candido)

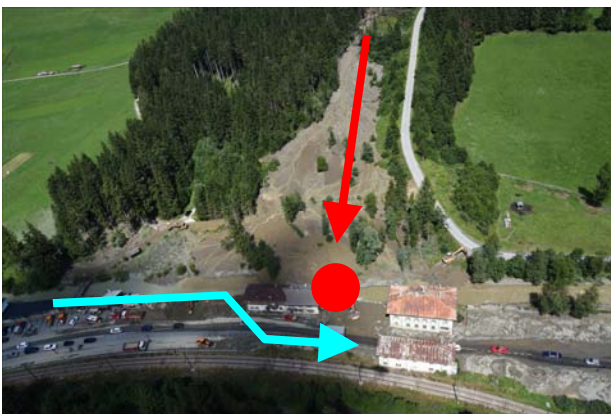
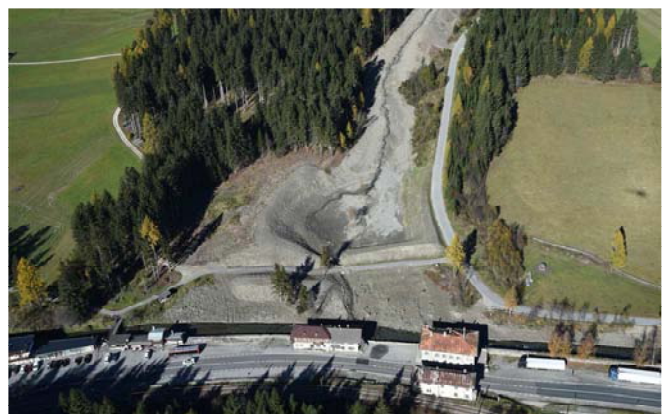
Come per l'evento in val di Fleres (2015036 - pagina precedente), la pericolosità di queste situazioni dipende dall'interazione tra due corsi d'acqua ed è pertanto più complessa da valutare.

A sinistra una foto della confluenza dopo l'evento, a destra la situazione dopo i lavori di pronto intervento
