## Höhenrettungseinsatz am Hochhaus Pirelli in Mailand

Am 18 April 2002 raste gegen 17:50 Uhr ein Kleinflugzeug des Typ US- Commander 112 in das 26. Stockwerk des 127 Meter hohen Mailänder Pirelli-Hochhauses. Der Pilot und zwei Bedienstete kamen ums Leben, rund 70 Personen wurden verletzt.

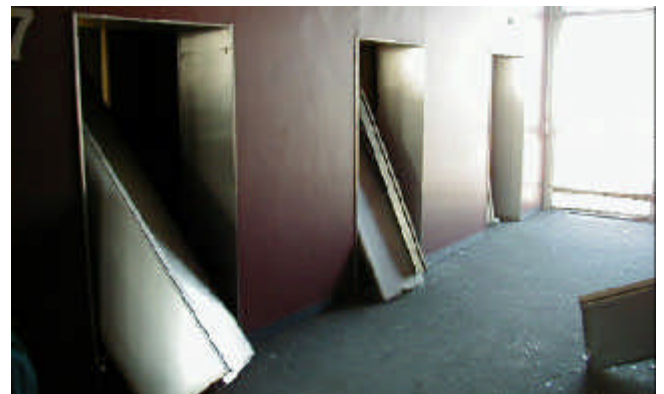
Es war nur eine Person im Aufzug eingeschlossen, sie wurde von der Feuerwehr befreit. Dieser Aufzug war durch die Wucht der Luftverdrängung zwischen dem 4. und 5. Stockwerk aus der Führung gesprungen und konnte somit mechanisch nicht mehr bewegt werden. Es wurde zur Rettung dieser eingeschlossenen Person eine Höhenrettungsmannschaft (hatte zufällig einen Lehrgang auf der Feuerwache) eingesetzt. Die Person wurde mittels Rettungsvariante "Passives Abseilen-Aufziehen mit Rettungsdreieck" über den Liftschacht in das 12. OG gezogen, da dieser Aufzug erst ab diesem OG Türen besitzt („direkter Aufzug“).

Anschließend wurden die ersten Sicherungsmaßnahmen in den absturzgefährdeten Stockwerken durchgeführt.

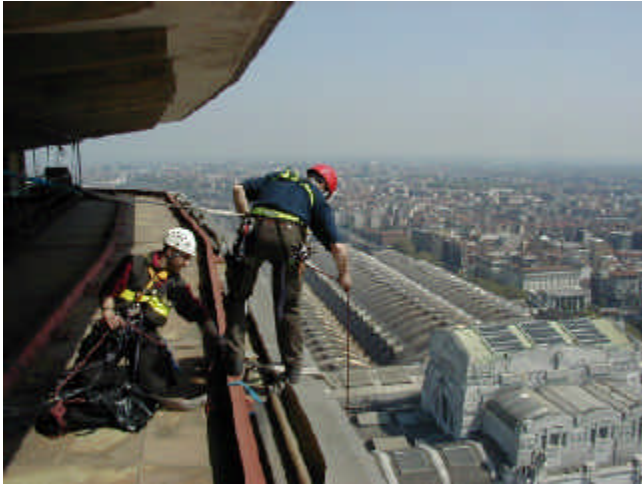
Festlegung der Punkte für die Verankerung am Dach

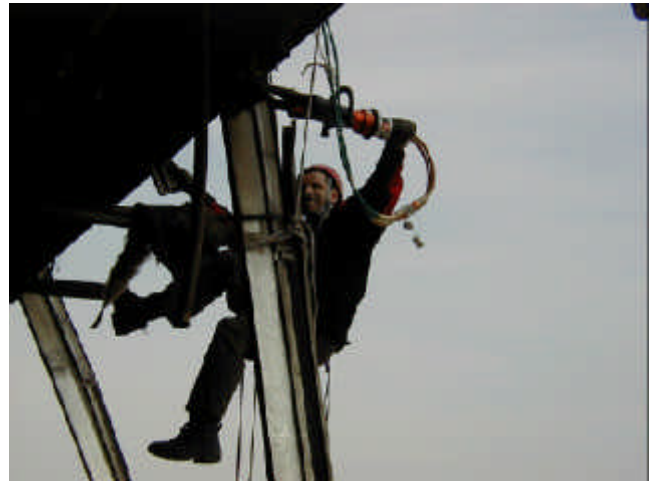
Abseilen vom Dach (ca. 30m) an der Außenseite - Befestigung der herausstehenden Aluteile (Teile zu ca. 30 – 50 kg) - Abschneiden mit Hilfe von hydraulischen Scheren.

Die Demontage der absturzgefährdeten Teile dauerte 2,5 Tage, wobei der größte Teil durch die Höhenretter Stück für Stück von oben beginnend abgetragen wurde.
