Report Pericoli Naturali 2018

Relazione Riassuntiva Documentazione Eventi

Provincia Autonoma di Bolzano

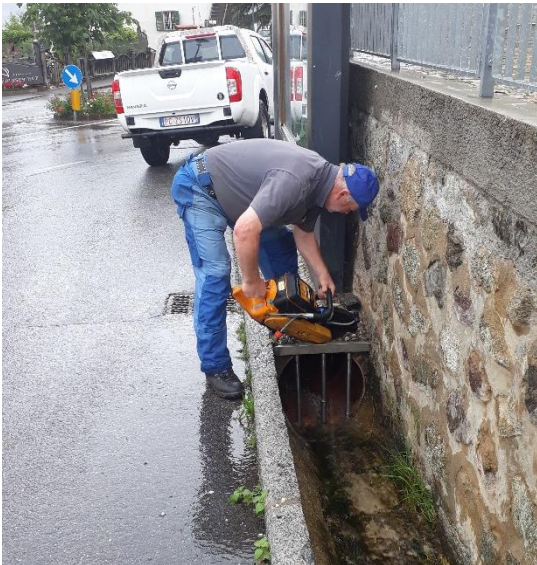
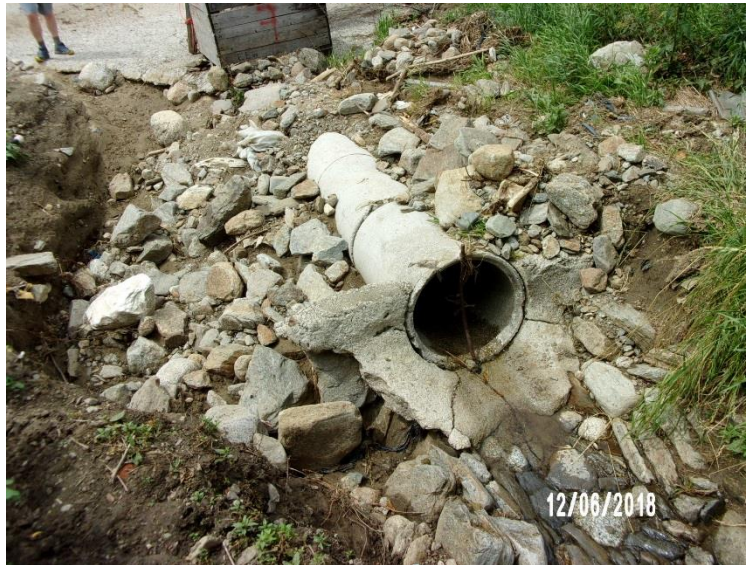
Come ogni anno una parte consistente dei danni alluvionali si registrano in ambiti urbani, dove le reti di deflusso vengono letteralmente “strozzate” da griglie, tomboni e canalizzazioni. Esondazioni e fenomeni

erosivi localizzati sono i fenomeni più frequenti.

Figura 5: a sx si vede una situazione tipica di rete di scolo urbana, in cui vengono convogliati anche i deflussi di versante; a dx quello che resta di una condotta che intercetta il deflusso di un piccolo rivo.

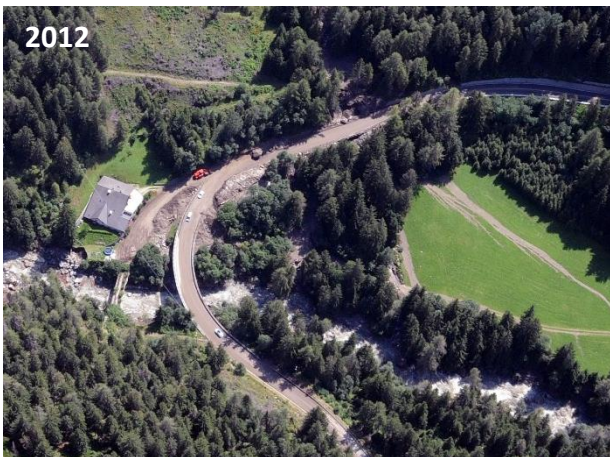
Il Rio alla Difesa é stato interessato da un significativo evento di colata detritica già nell'agosto del 2012, quando l'intera val di Vizze venne sconvolta da alluvioni e colate. Questo evento ha presumibilmente "destabilizzato" il bacino, aumentando la predisposizione a generare eventi di colata detritica. L'evento del 2018, per quanto inferiore come magnitudo a quello del 2012, ha comunque occluso l'attraversamento sulla strada provinciale.

Figura 7: nelle foto il confronto tra le due colate che hanno interessato il Rio alla Difesa nel 2012 e nel 2018.

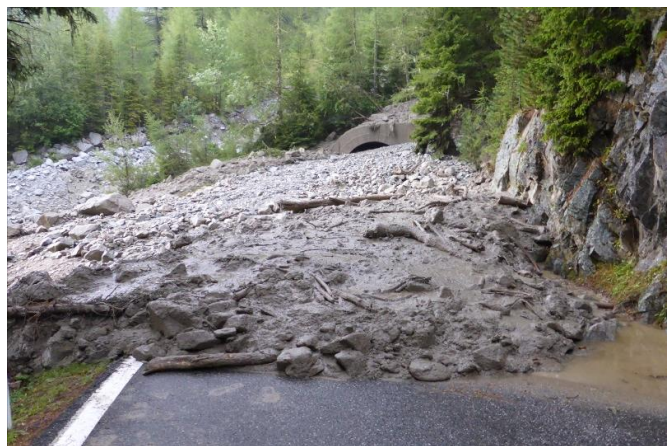
Verso le 15.30 di giovedì 23 agosto una colata detritica è scesa attraversando la strada del Passo Stalle a monte del lago di Anterselva. La colata ha invaso la carreggiata e parzialmente riempito il tunnel stradale. Il traffico è stato riaperto solo il lunedì successivo. Fortunatamente nessun veicolo è stato coinvolto, ma si è riproposto il problema degli attraversamenti, dove le soluzioni strutturali spesso risultano insufficienti. Il forte aumento del traffico negli ultimi anni sulle strade di montagna aumenta la probabilità di impatto e di conseguenza il rischio.

Figura 8: l'accesso alla galleria sulla strada del passo Stalle invaso dalla colata.

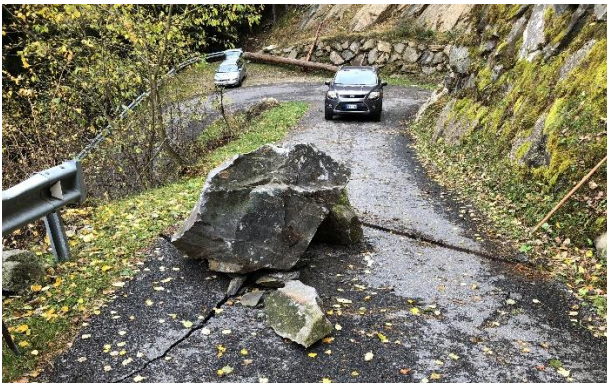
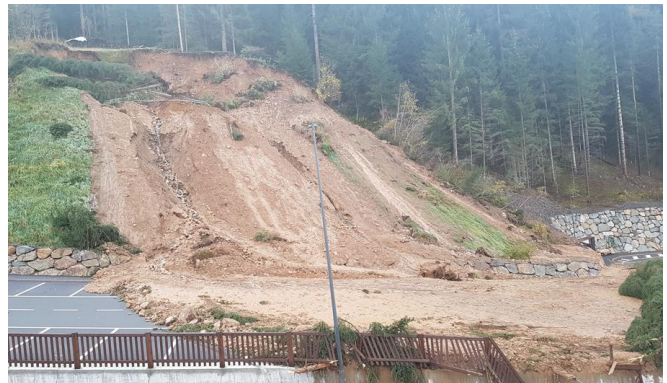
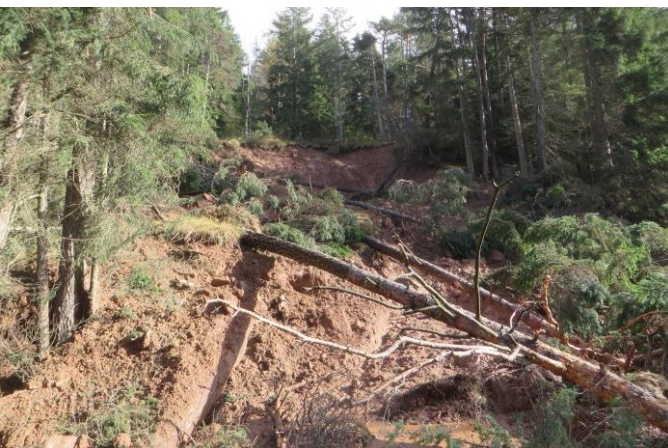
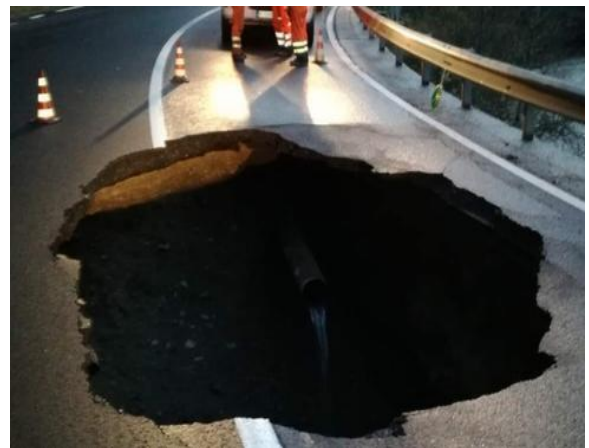
Figura 10. Le foto mostrano diversi tipi di movimenti gravitativi di versante. In alto a sinistra, un crollo di un blocco presso la strada per Moncuoco, comune di Parcines. In alto a destra, una colata da versante nella zona del parcheggio della funivia di Nova Levante - Laurin I. Le due foto in basso mostrano uno scivolamento a Frassineto nel comune di Meltina (a sinistra) e lo sprofondamento della strada statale per la Val Badia a causa dell'erosione e del dilavamento del fondo stradale (a destra).

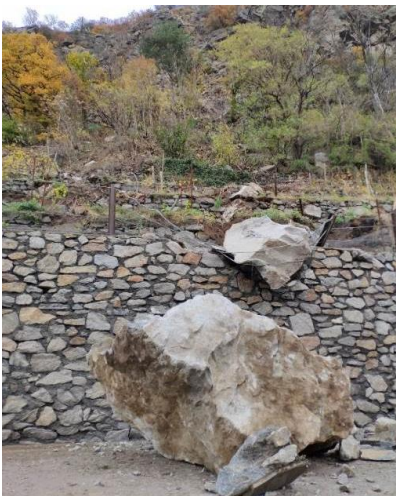
Figura 18: Caduta massi dopo il brillamento (a sinistra) e lavori finali di disaggio della parete presso la zona di distacco, ora pulita, poco prima della riapertura della strada statale (a destra).

A causa del persistente pericolo di crollo in roccia, la strada statale della Val Venosta è stata chiusa la sera del 3 novembre ed il traffico è stato deviato attraverso l'orografia destra dell'Adige. A causa del complicato incuneamento, delle fessure molto aperte e delle nuove fratture formatesi, si è deciso, in una riunione di coordinamento, di brillare l'intera massa rocciosa. Per poter realizzare quest'intervento è stato necessario perforare i blocchi più grandi per posare l'esplosivo. Il rischio che l'intera massa di roccia si staccasse spontaneamente era senza dubbio molto alto, per cui durante il lavoro è stato impostato un monitoraggio in tempo reale tramite fessurimetri per rilevare immediatamente eventuali movimenti.

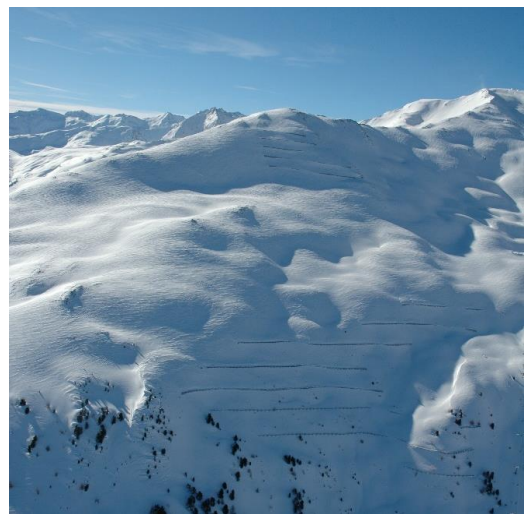
Figura 20: opere paravalanghe cariche di neve nel comprensorio di San Valentino.

nell'estate del 1990 dai Bacini Montani (figura 20) hanno svolto appieno la loro funzione, evitando l'insorgere di danni ancora più estesi in questo critico, dal punto di vista valanghivo, gennaio 2018.

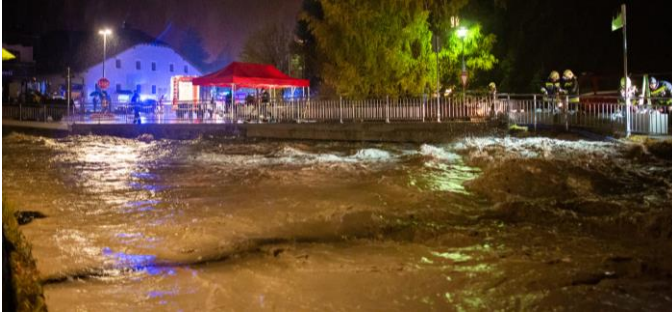
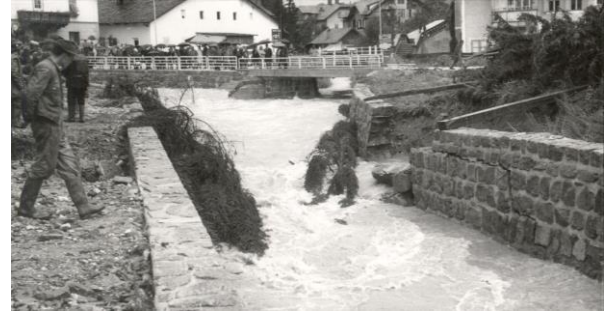
Figura 36: la confluenza tra Rio Sesto e Piccola Drava a San Candido negli eventi del 2018 (a sx) e del 1966 (a dx).

A San Candido (paese colpito dall'alluvione del 1966) il presidio organizzato dai vigili del fuoco volontari presso il ponte a monte del paese ha limitato l'esondazione del Rio Sesto, ma il rigurgito verificatosi sulla piccola Drava ha provocato vaste zone di allagamento con ingenti danni per le abitazioni e le strutture turistiche. Spesso infatti i piani interrati vengono utilizzati per le strutture di "wellness"; esondazioni anche di pochi centimetri, in assenza di misure di difesa localizzate (finestre stagne, bocche di lupo rialzate, ecc.) possono danneggiare irrimediabilmente apparecchiature di grande valore.

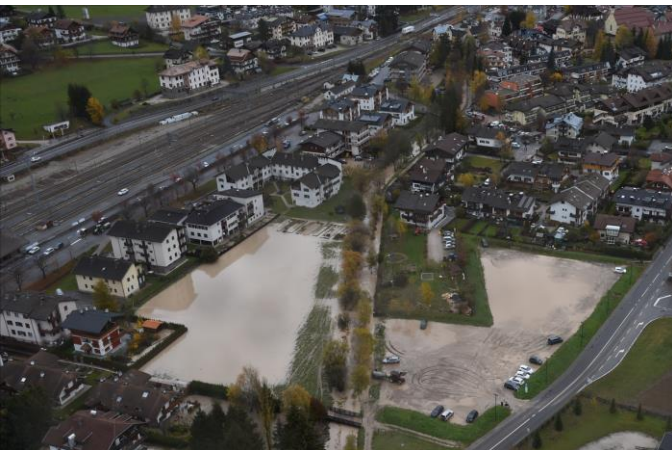
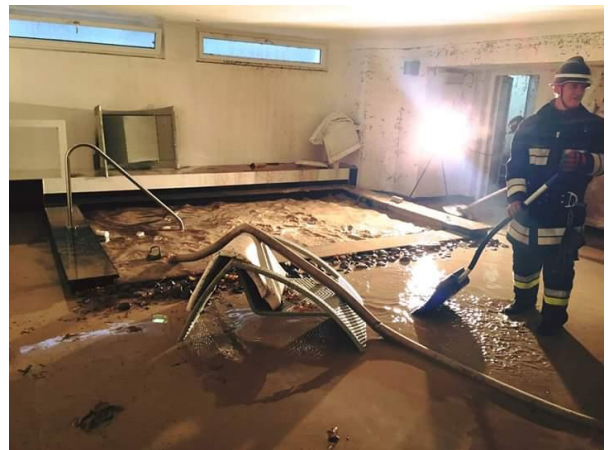
Figura 37: a sinistra le ampie zone allagate a San Candido in seguito al rigurgito sulla Piccola Drava. A destra i danni in una struttura alberghiera.

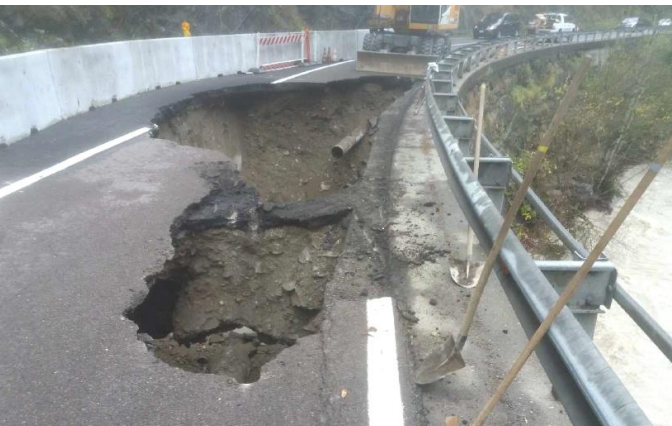
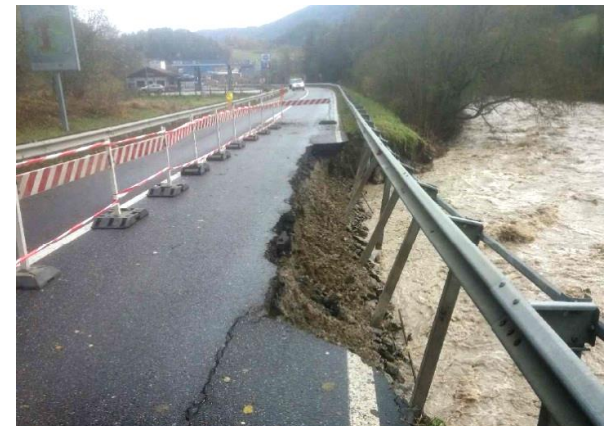
Anche il torrente Gadera è esondato, seppur in maniera limitata, in prossimità della confluenza con la Rienza; i danni maggiori si sono verificati però lungo la strada provinciale della Val Badia, in seguito alle erosioni laterali e al conseguente cedimento della carreggiata.

Figura 38: danni alla strada provinciale SS.244 della Val Badia al km 1+900 km 11+350.

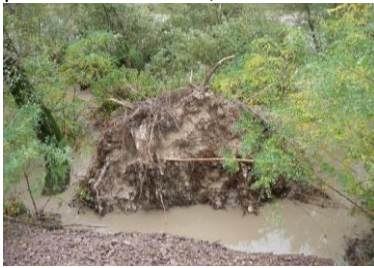
tratto a valle del ponte giallo compreso tra le progressive arginali al km 124-125.	<ul style="list-style-type: none"> - Erosione paramento interno per presenza di alberi di grande diametro - Caduta alberi all'interno della golena con parziale interessamento del paramento interno;

MEDIO - ALTO (erosione sponda, caduta di piante verso A22, asportazione rivestimento paramento interno, riduzione sezione argine.)

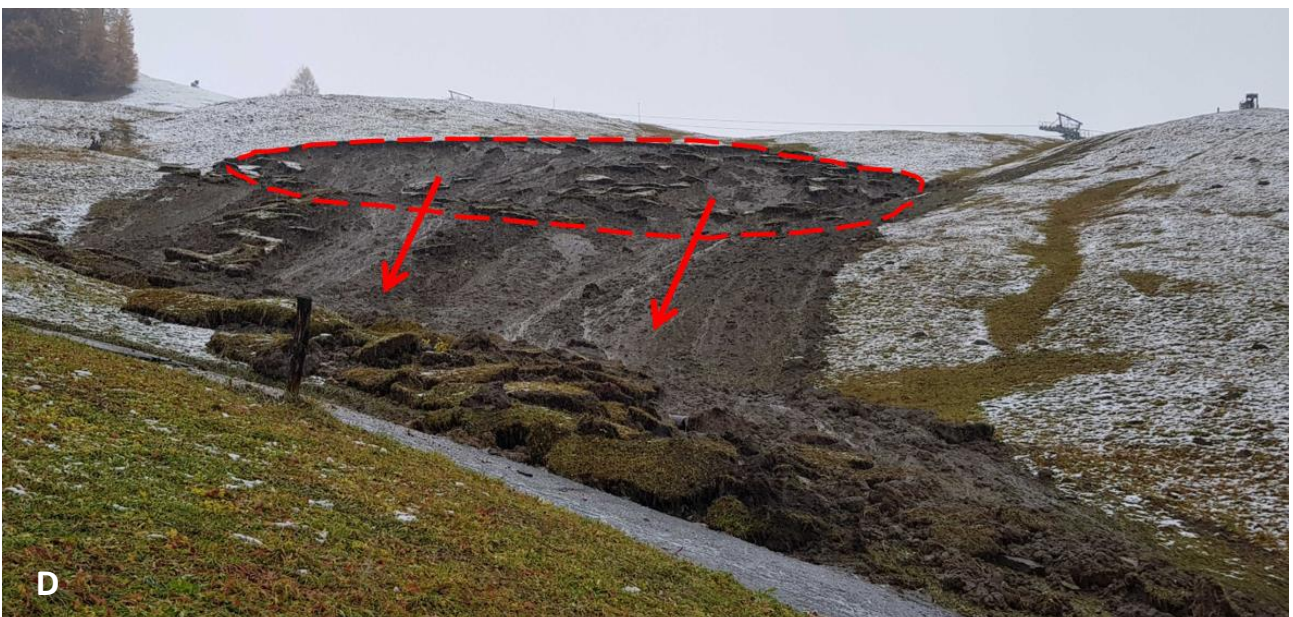
Figura 43: Diverse colate da versante causate dalla tempesta "Vaia":

colata da versante nell'area del parcheggio Laurin, comune di Nova Levante (a); colata con danneggiamento di un edificio residenziale a Quair/Großfeld, Sluderno (b); interruzione della strada statale del Brennero SS.12 al km 515+000, comune di Brennero (c); colata lungo un prato vicino a Sciüz, Corvara (d).
