Report Annuale

ED30 2011

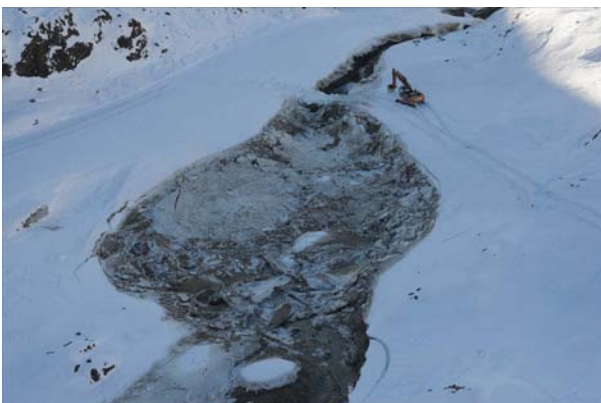
Alla fine di dicembre è stato registrato un interessante fenomeno definibile come "*tracimazione lacuale*", in cui l'improvvisa rotta di un piccolo invaso ha provocato una colata detritica particolare, come testimoniano le foto in basso:

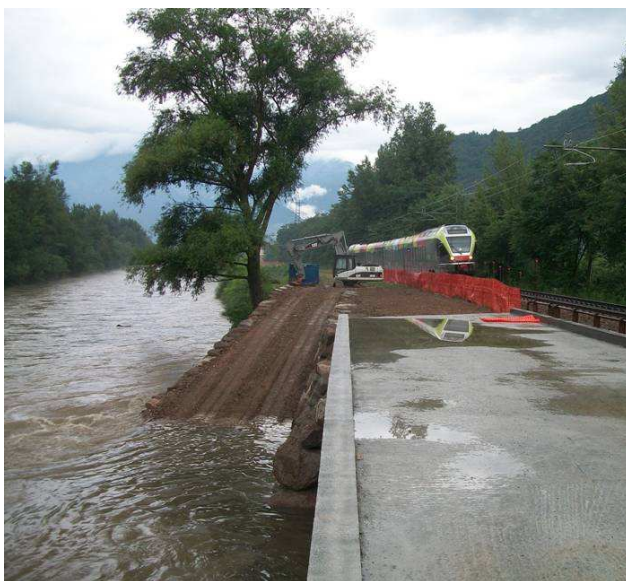
Adige a Postal, 18.06.2011

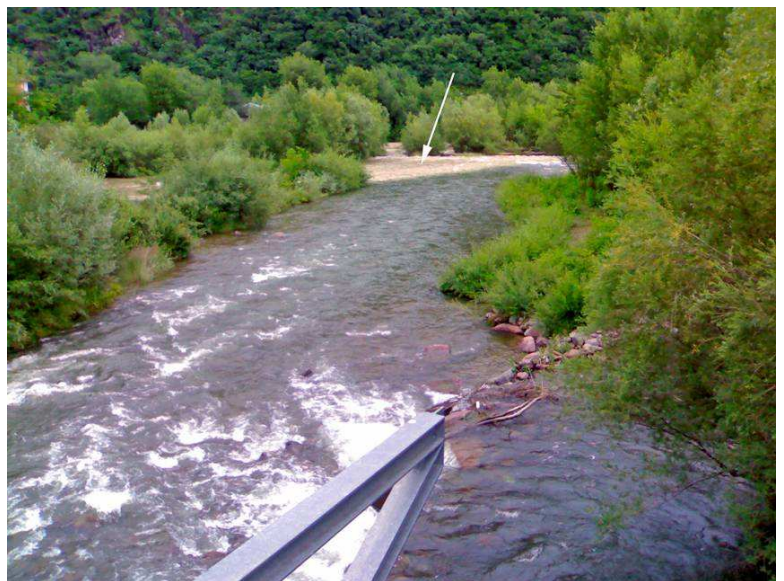
Immissione del Talvera nell'Isarco carico di sedimenti (freccia) 13.06.2011

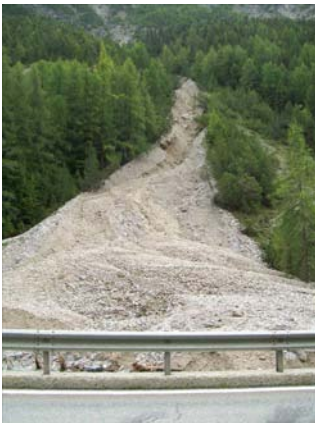
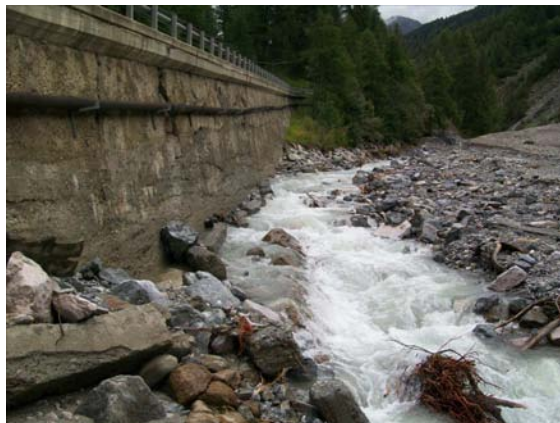
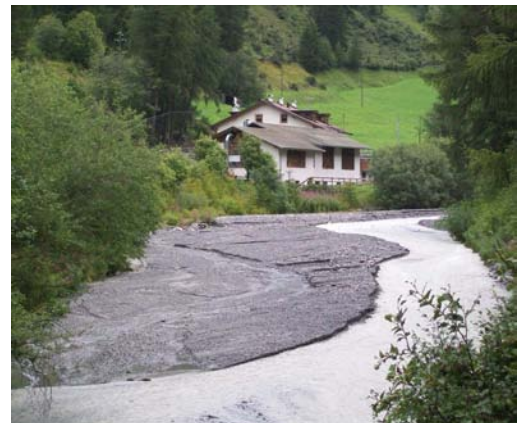
Rio Carlino (Curon Venosta): evento 2011034

La sinistra orografica del Rio Carlino, nella parte bassa del bacino, è solcata da diversi impluvi ad elevata produzione di sedimento (foto in basso a sx). Anche se non direttamente fonte di rischio, questi impluvi creano problemi nell'interazione con l'emuntore; le zone critiche sono in corrispondenza delle confluenze (foto in basso al centro), dove le sezioni vengono pericolosamente parzializzate verso infrastrutture viarie, ed i tratti più a valle, dove le basse pendenze non consentono lo smaltimento completo del materiale.

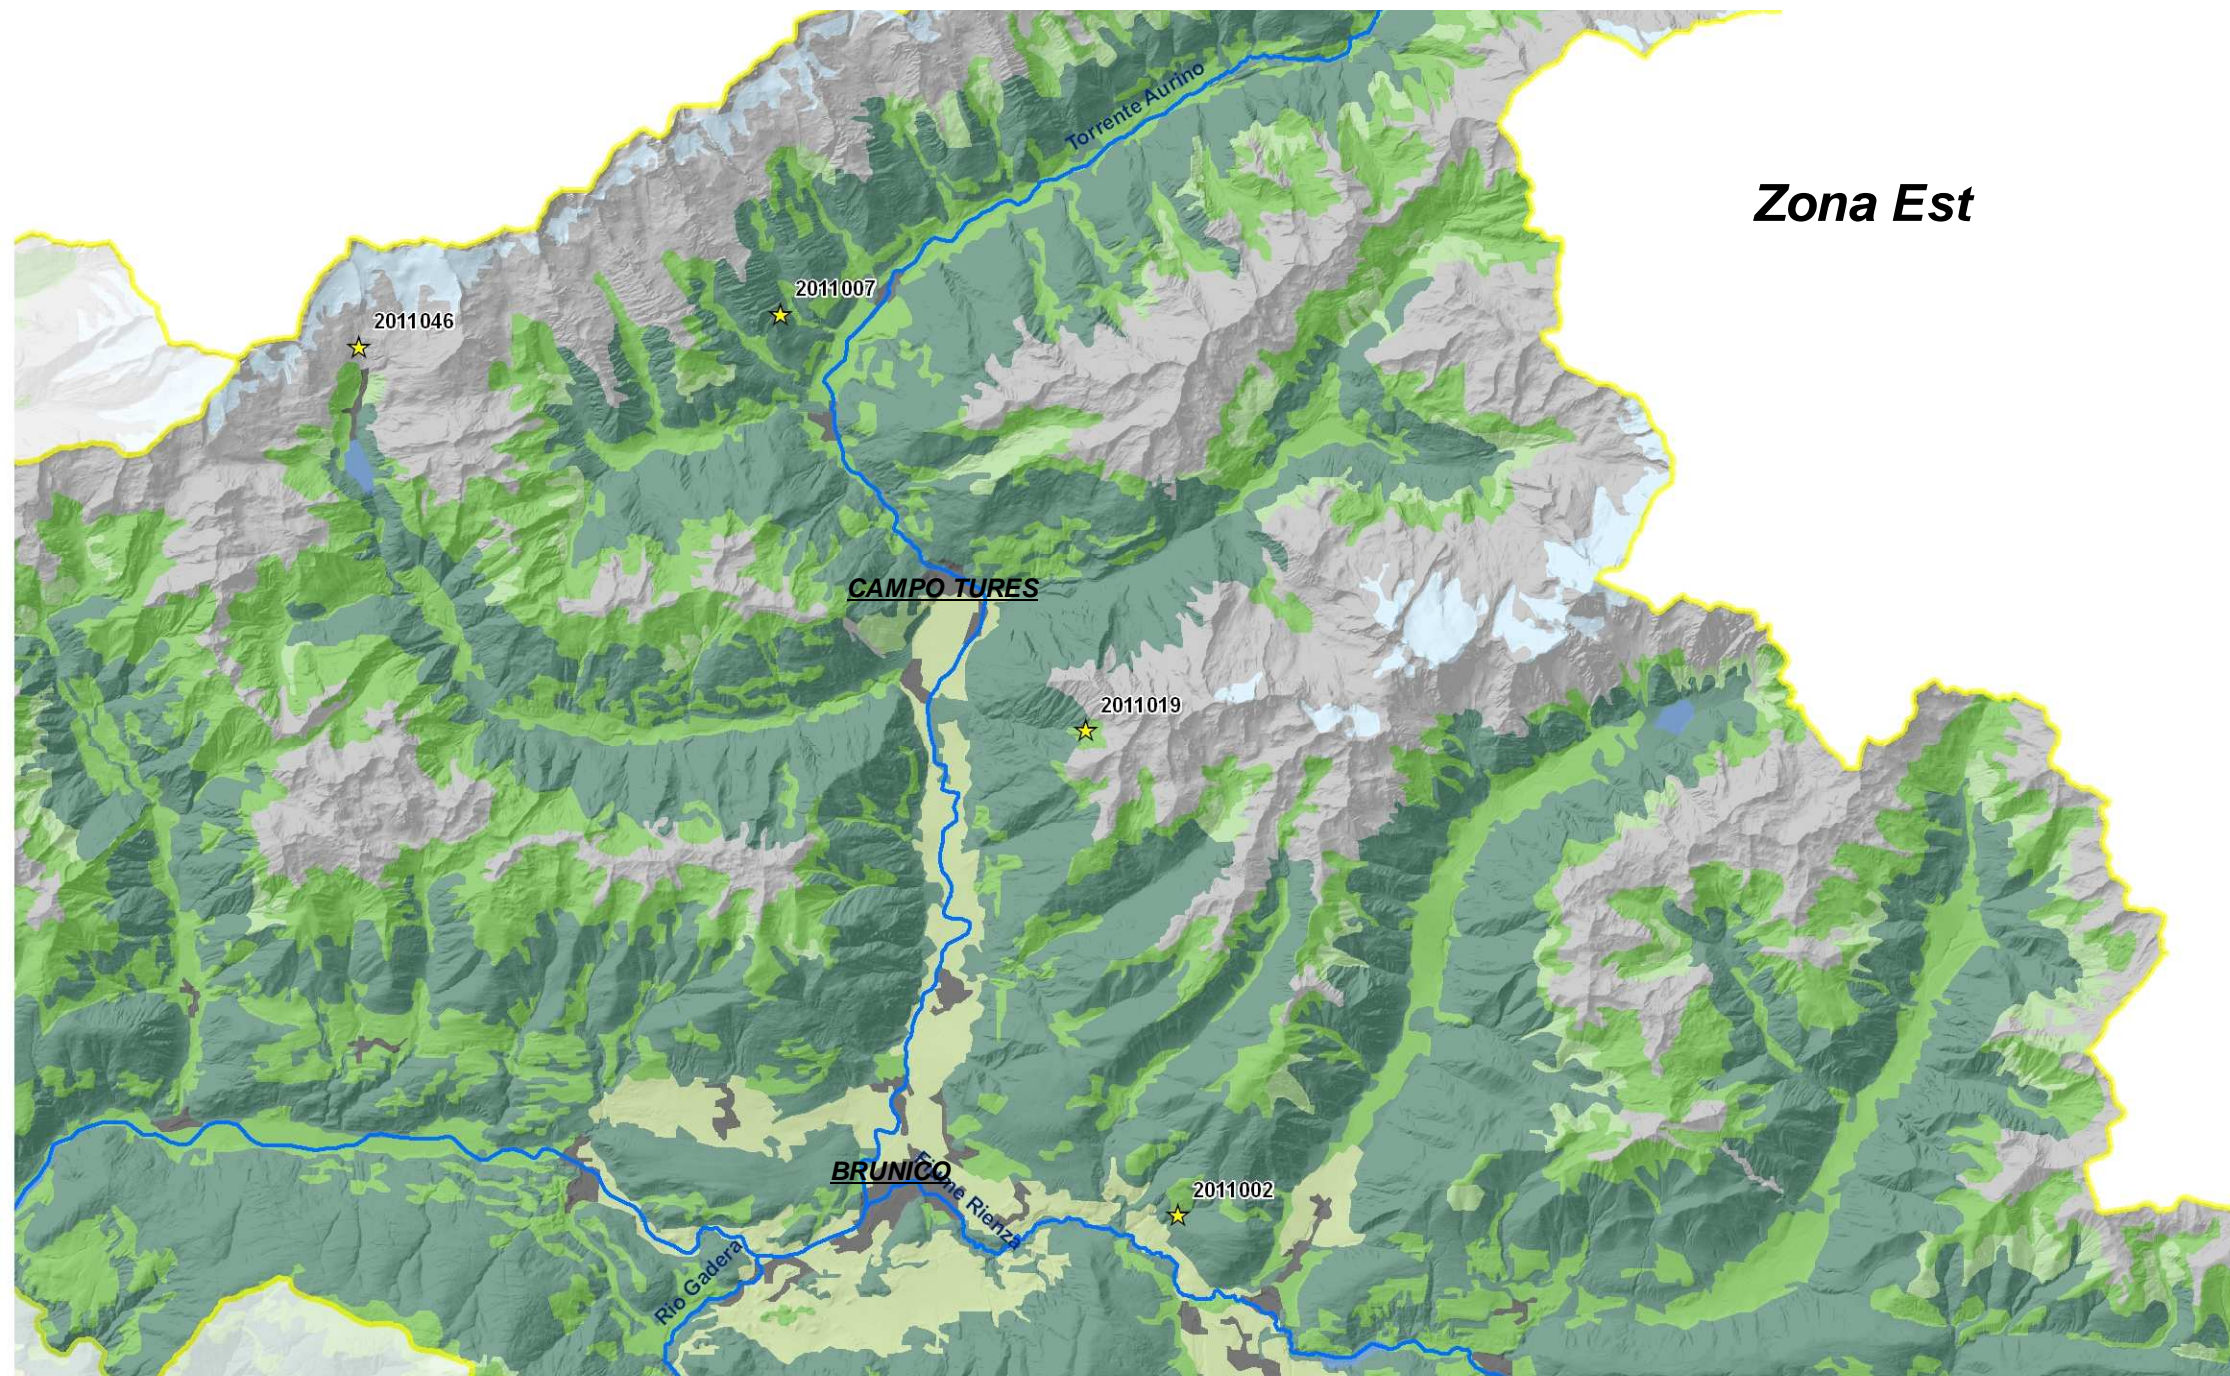
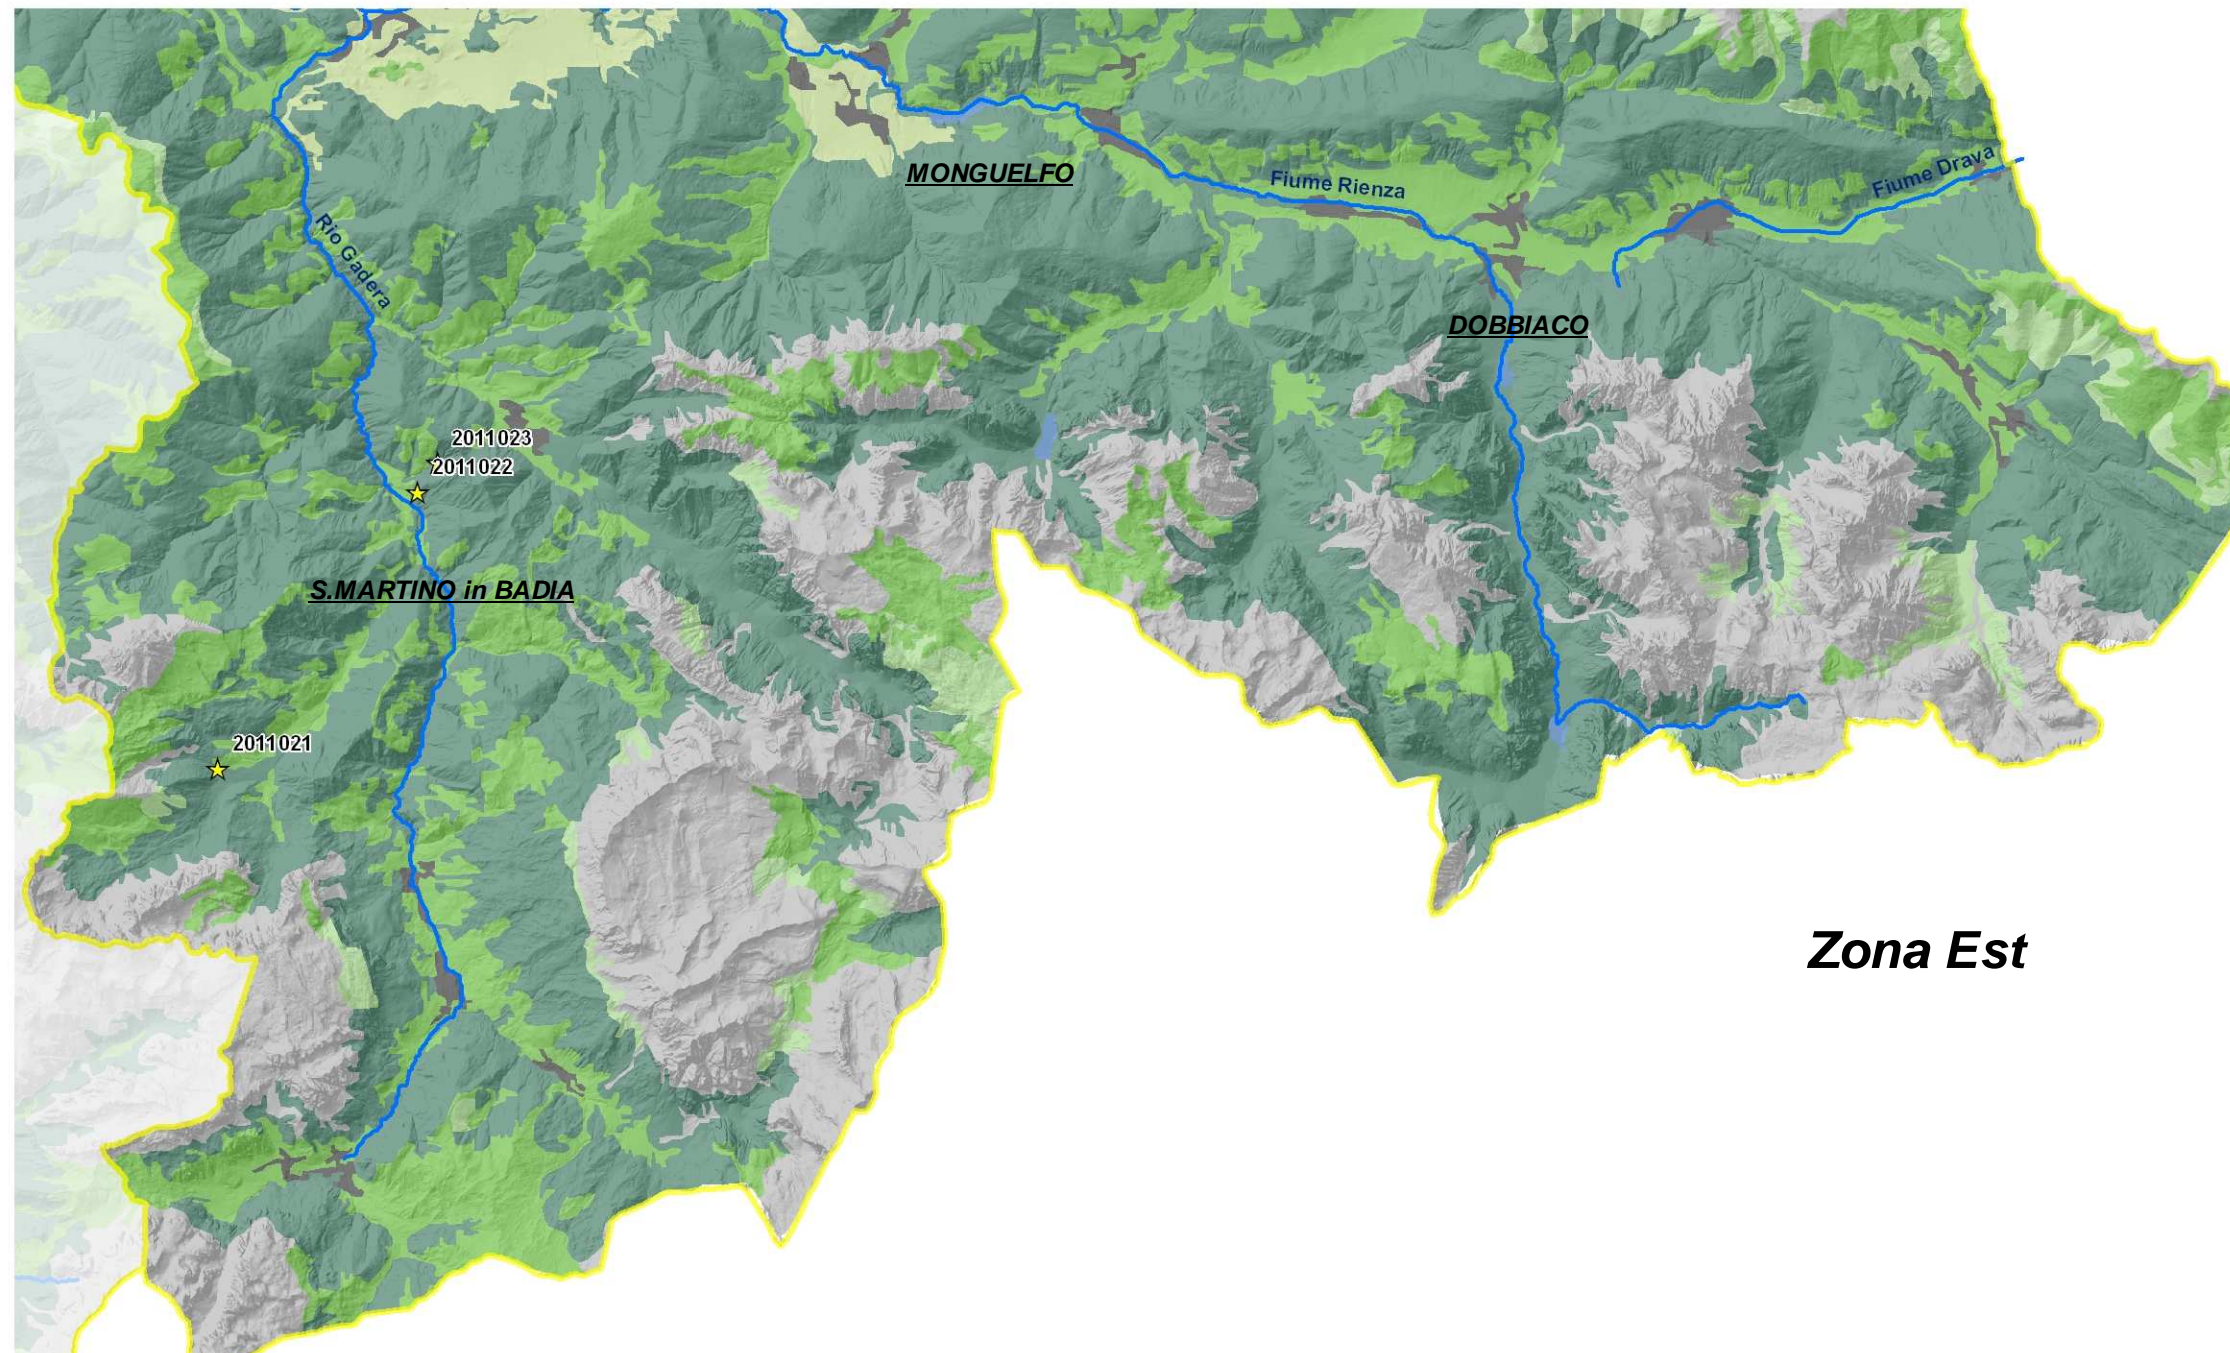
Rio di Acquadene (Martello): evento 2011017

In Val Martello la strada provinciale attraversa numerosi canali di colata detritica, che negli ultimi anni hanno provocato molte interruzioni e danni. Nei casi in cui la realizzazione di bacini di deposito a monte dell'attraversamento non é economicamente o tecnicamente possibile, sarebbe opportuno studiare delle intersezioni che riducessero i volumi depositati sulla carreggiata, in modo da facilitare le operazioni di sgombero e ridurne i costi. La sperimentazione sui monitoraggi inoltre potrebbe in futuro offrire sistemi di allarme per evitare incidenti gravi.
