Abteilung 30
Wasserschutzbauten
Sonderbetrieb für Bodenschutz, Wildbach- und Lawinerverbauung

Jahresbericht

ED30 2011

Abschlussbericht der Ereignisdokumentation 2011

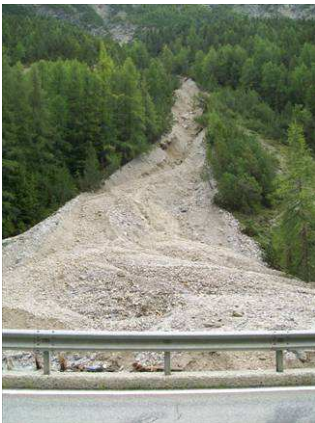
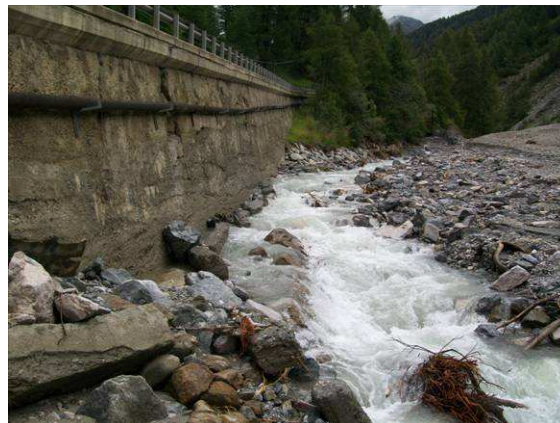
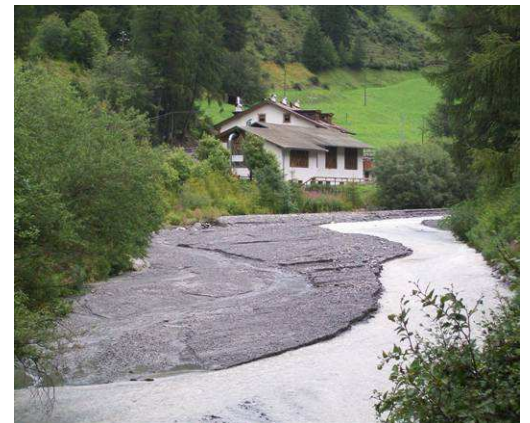
Karlinbach (Graun im Vinschgau): Ereignis 2011034

Die orographisch linke Seite des Karlinbaches wird im unteren Einzugsgebiet von mehreren Gerinnen mit erhöhter Schuttproduktion durchzogen (Foto unten links). Auch wenn diese nicht direkt gefährlich sind, schaffen sie doch Probleme im Zusammenspiel mit dem Vorfluter; die kritischen Bereiche liegen bei den Mündungen (Foto unten Mitte), wo die Sektionen durch verschiedene Infrastrukturen gefährlich beengt sind, und in den weiter talseitigen Abschnitten, wo die geringen Längsneigungen den vollständigen Abtransport des Materials nicht erlauben.

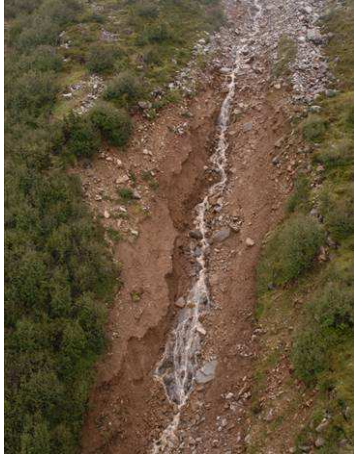
Walburgbach (Sand in Taufers): Ereignis 2011019

Das Einzugsgebiet des Walburgbaches (4,7 km²) ist im Kopfbereich durch eine ausgedehnte Sedimentproduktion gekennzeichnet (Foto unten links), die sich in einem äußerst steilen Gerinne sammelt; das macht den Bach sehr gefährlich und der Murkegel ist geschichtlich als besiedelungsfeindlich bekannt.

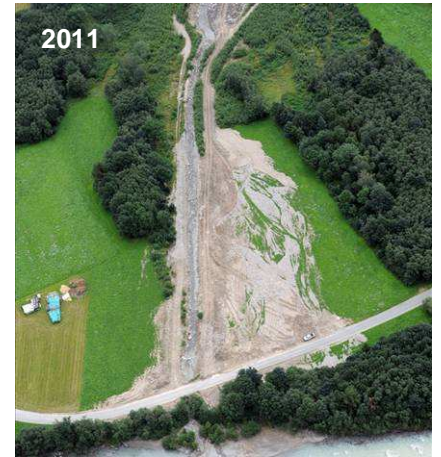
Der enorme Verstärkungsgrad eines Murganges gegenüber des normalen Abflusses macht eine Dimensionierung von Übergängen schlichtweg unmöglich: Da ist es sinnvoller, leicht ersetzbare „Wegwerf“-Strukturen einzusetzen, erst recht, wenn die Schulterbauwerke wieder verwendet werden können (auf den Fotos rechts unten erkennt man die nach den Ereignissen wieder erbauten Brücken).
