**GEMEINDE KASTELRUTH**

**UMWELTVORSTUDIE (SCREENING)  
LAUT ANHANG III DER EU RICHTLINIE 2011/92 BETREFFEND  
DIE ERNEURUNG DER AUFSTIEGSANLAGE „MEZDI“ IN DER  
SKIZONE 10.02 SEISER ALM**

Piz Bahnen G.m.b.H.  
Pizstr.6  
Seiser Alm  
39040 KASTELRUTH

Dr. Agr. Peter Stuflesser  
Voltastr.3/G  
39100 BOZEN

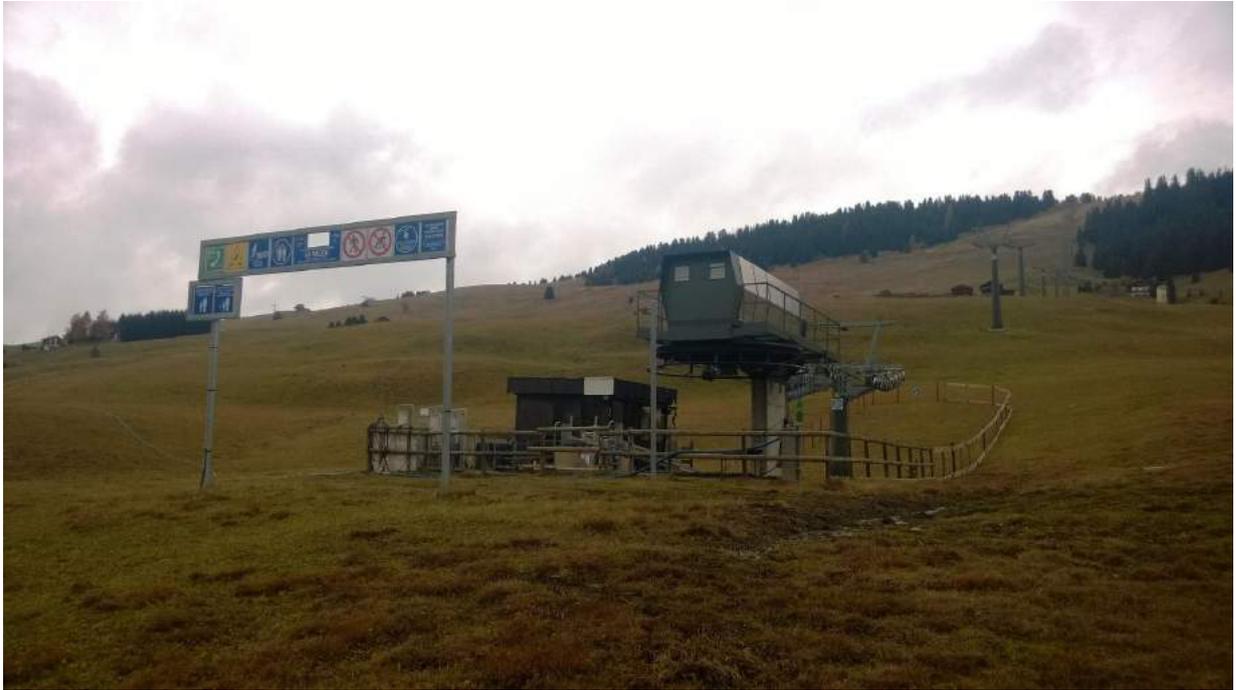
Foto 1: Bereich der geplanten Talstation

Die geplante Talstation liegt auf 1.820,50 m ü.d.M.

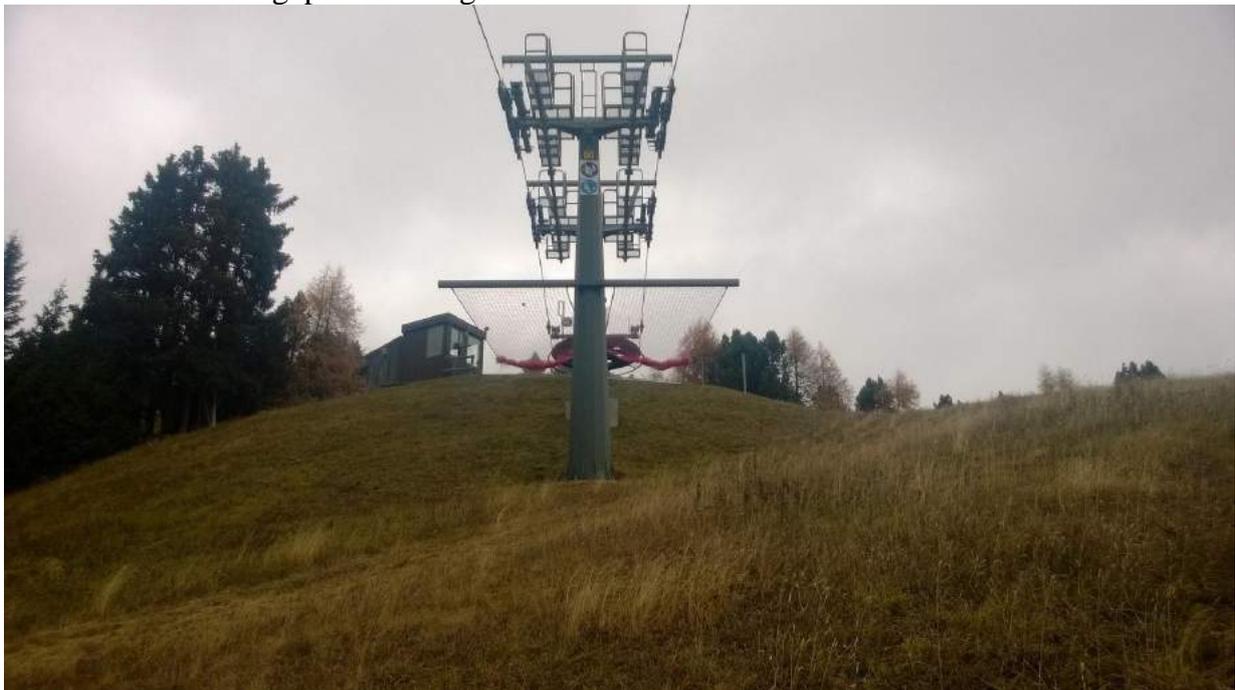
Foto 2: Bereich der geplanten Bergstation

Die geplante Bergstation liegt auf 2.078,00 m ü.d.M.

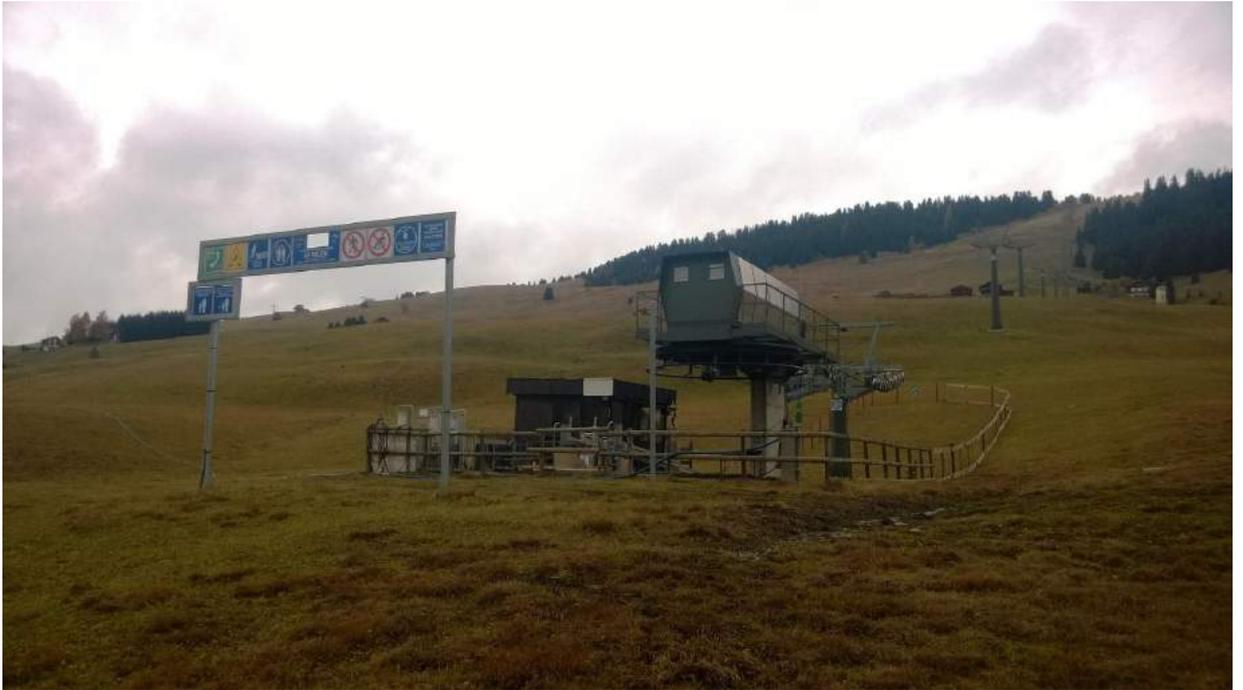
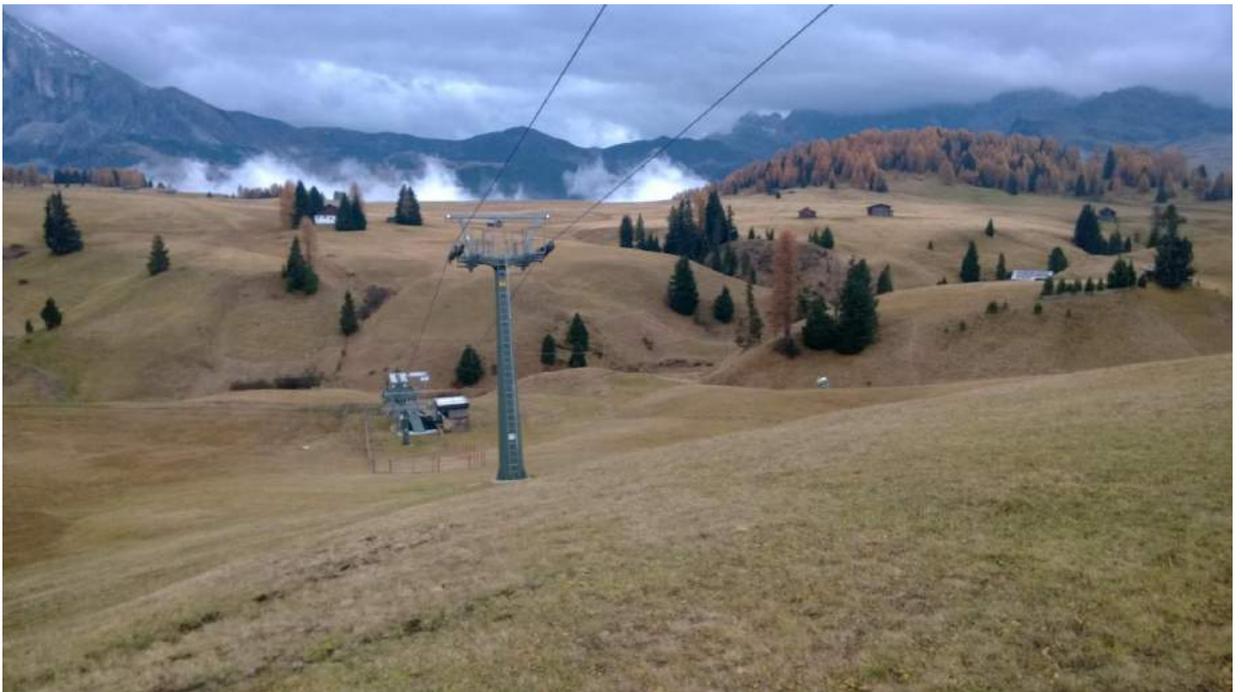
Es handelt sich um ein Flachmoor mit bergseitiger Kies –Drainage im Bereich der Talstation. Dieser Bereich wird mit Natura 2000 Code 7230 gekennzeichnet. Es handelt sich dabei um kalkreiches Niedermoor. Schutzstatus Natura 2000 nicht prioritärer Lebensraum und L.G. vom 12 Mai 2010 Nr.6 Art.16.

Die bestehende Talstation wurde inmitten des Flachmoors gebaut. Bei Errichtung der bestehenden Aufstiegsanlage wurden einige Entwässerungsarbeiten durchgeführt.

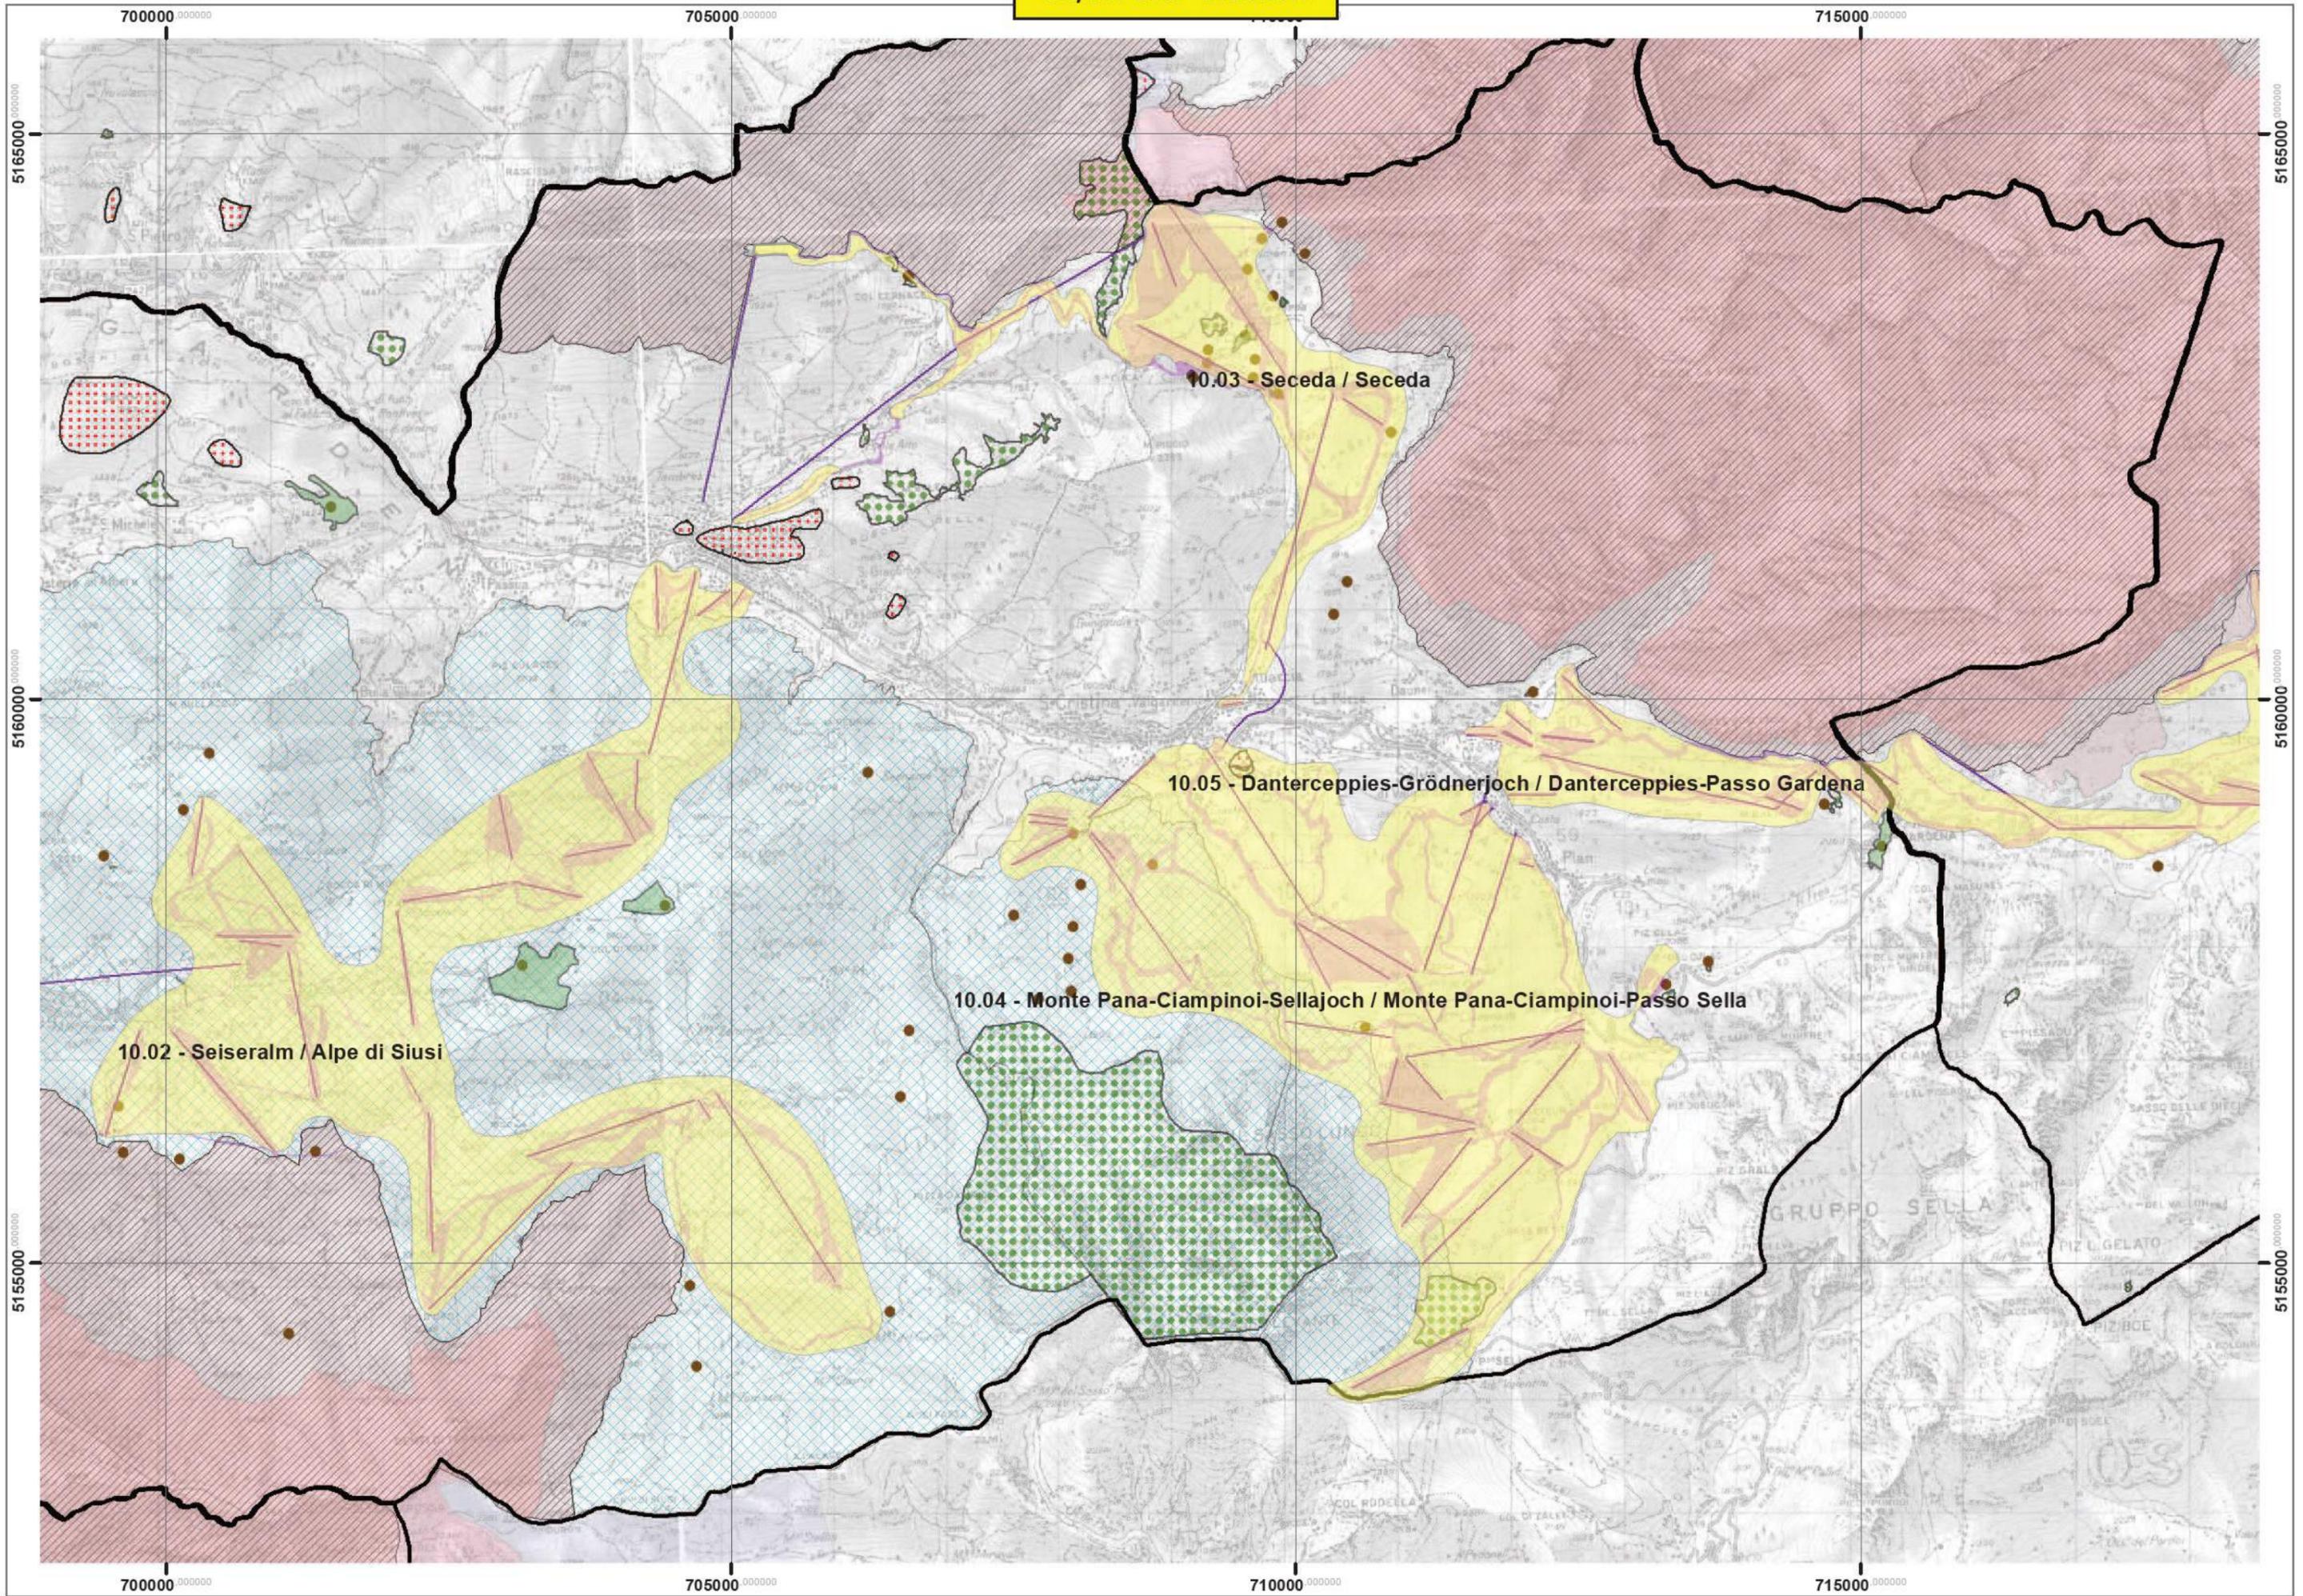
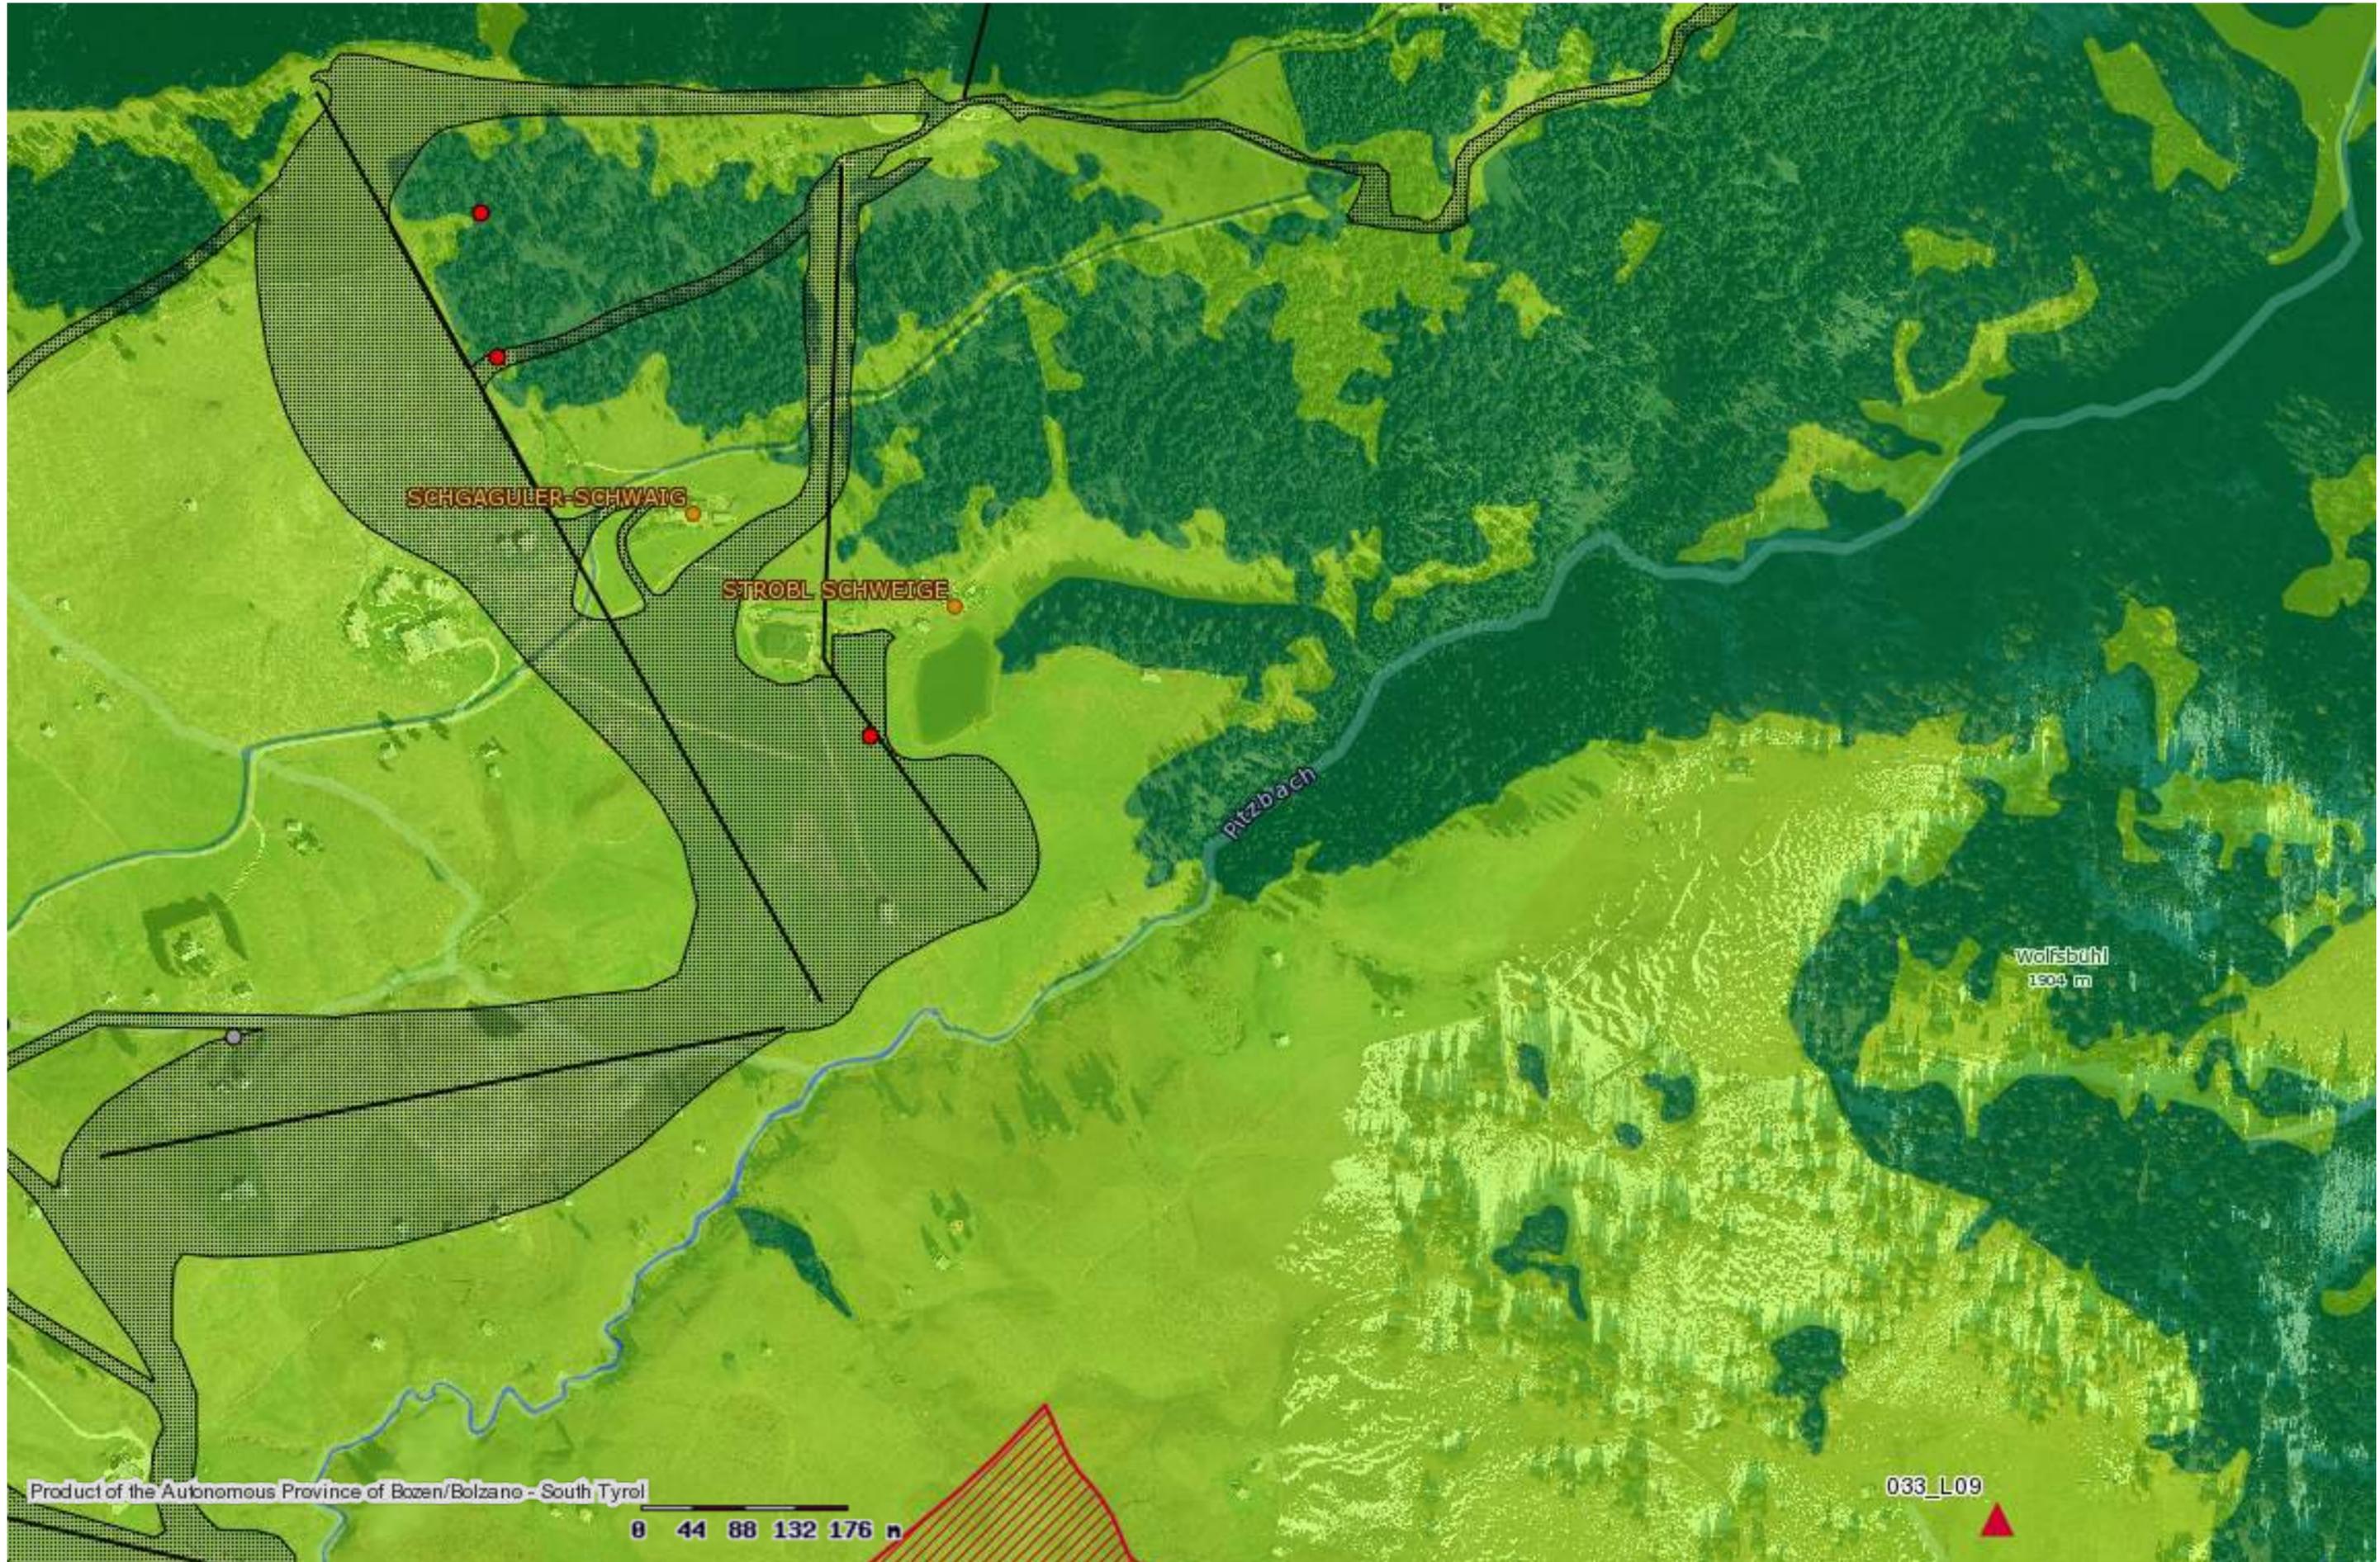
Kartografie Habitat

Auszug Landschaftsplan

Gde_Gebiet	Beschreibung Lebensraum	Fläche Farbe Lebensraum	Natura 2000 Code	Bezeichnung	Schutzstatus	Fläche Schraffur
Abschnitt 01	Kalkreiches Niedermoor	hellblau	7230		Kategorie ist in Natura 2000 - Lebensräume	N2000
Abschnitt 02	Berg-Mähwiese, gedüngt	hellgrün	-		-	
Abschnitt 03	Einsaat	Orange	-		-	
Abschnitt 04	Artenreicher Borstgrasrasen mit gewöhnlichen Rotschwengel (Festuca Rubra)	violett	6230		Kategorie ist in Natura 2000 - Lebensräume	N2000
Abschnitt 05	Fichtenwald	grau-grün	9410		-
