Autonome Provinz Bozen – Südtirol	Provincia autonoma di Bolzano - Alto Adige
<b>Gemeinde Comune di</b>	GRAUN im Vinschgau	CURON Venosta
<b>Projekt Progetto</b>	<p>Änderung des Gemeindeplans für Raum und Landschaft (GPlanRL) für die Gemeinde Graun im Vinschgau</p> <p>Reschenseeaufschüttungsarbeiten Verlegung des Radweges und der Staatsstraße SS40 im Bereich der Galerien</p>	<p>Modifica del piano comunale per il territorio e il paesaggio (PCTP) per il comune di Curon Venosta</p> <p>Lavori di rilevato nel lago di Resia Spostamento della pista ciclabile e della strada statale SS40 nei pressi delle gallerie</p>
<b>Inhalt Contenuto</b>	Umweltbericht für die strategische Umweltprüfung gemäß RICHTLINE 2001/42/EG- ANHANG I	Rapporto ambientale con le informazioni indicate nell'allegato I della direttiva 2001/42/CE
<b>Auftraggeber</b>	Amt für Straßenbau West Landhaus 2, Silvius-Magnago-Platz 10 39100 Bozen	Ufficio tecnico strade ovest Palazzo 2, Piazza Silvius Magnago 10 39100 Bolzano

<b>Bearbeitung Elaborazione</b>	<p>ARGENATURA Mag/Dott.ssa Kathrin Kofler Preyweg 13 via Prey 39052 Kaltern / Caldaro</p>

## 1 Kurzdarstellung und Inhalt des Vorhabens

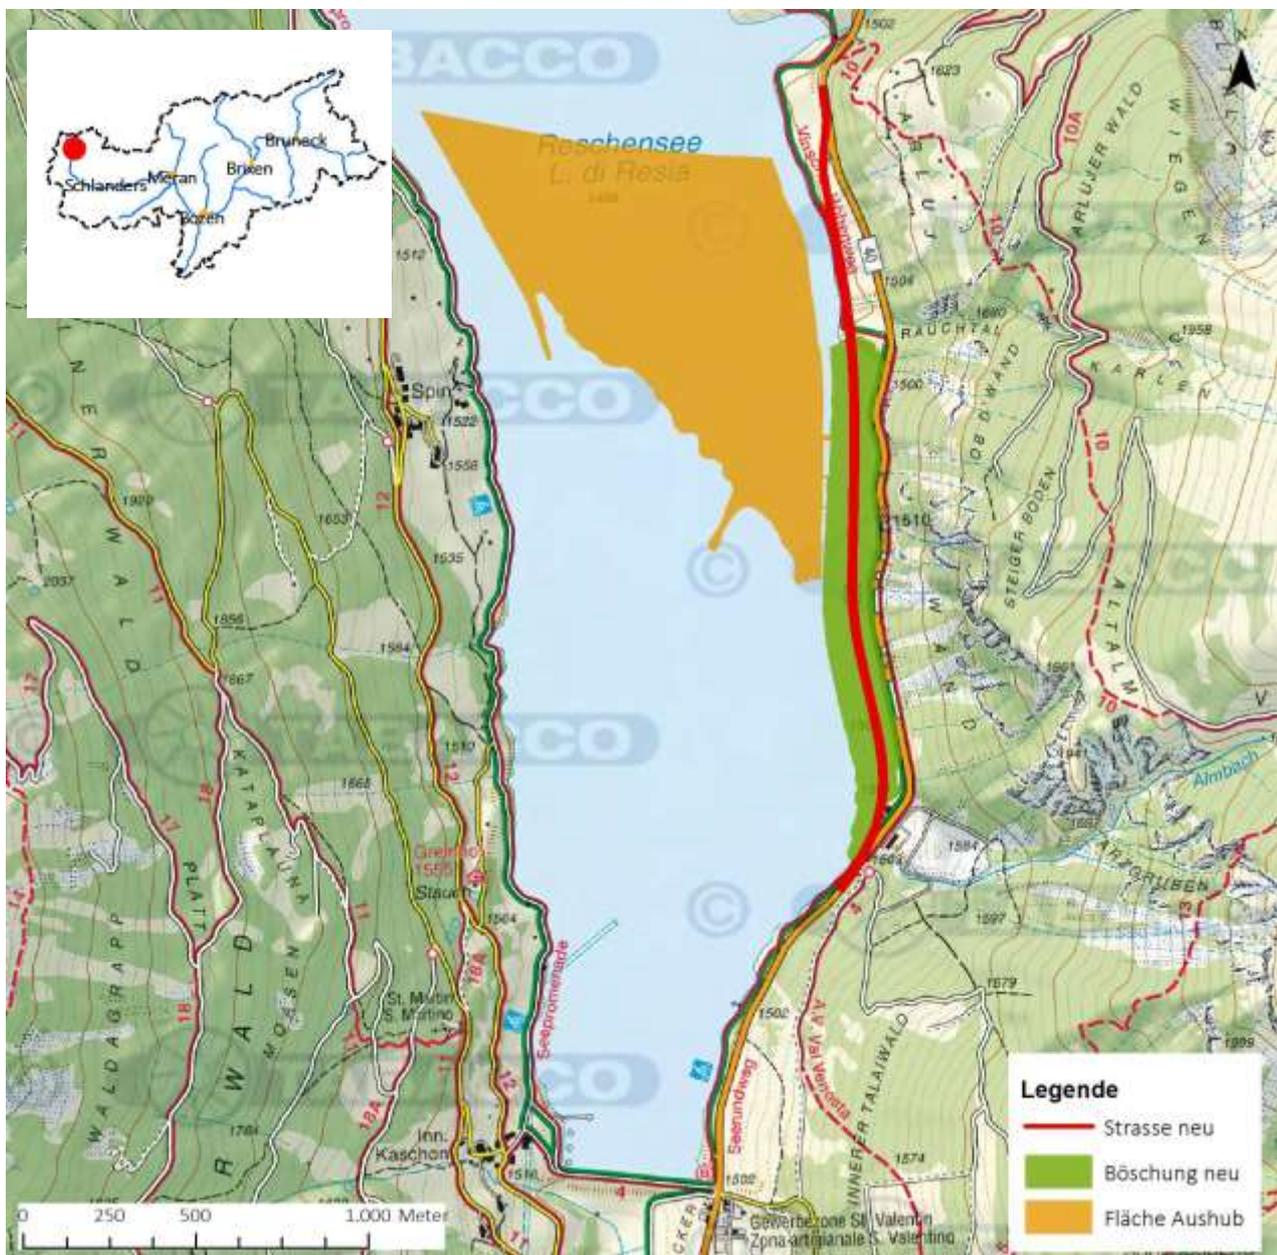
Abb. 1: Lage des Projektgebiets am Reschensee

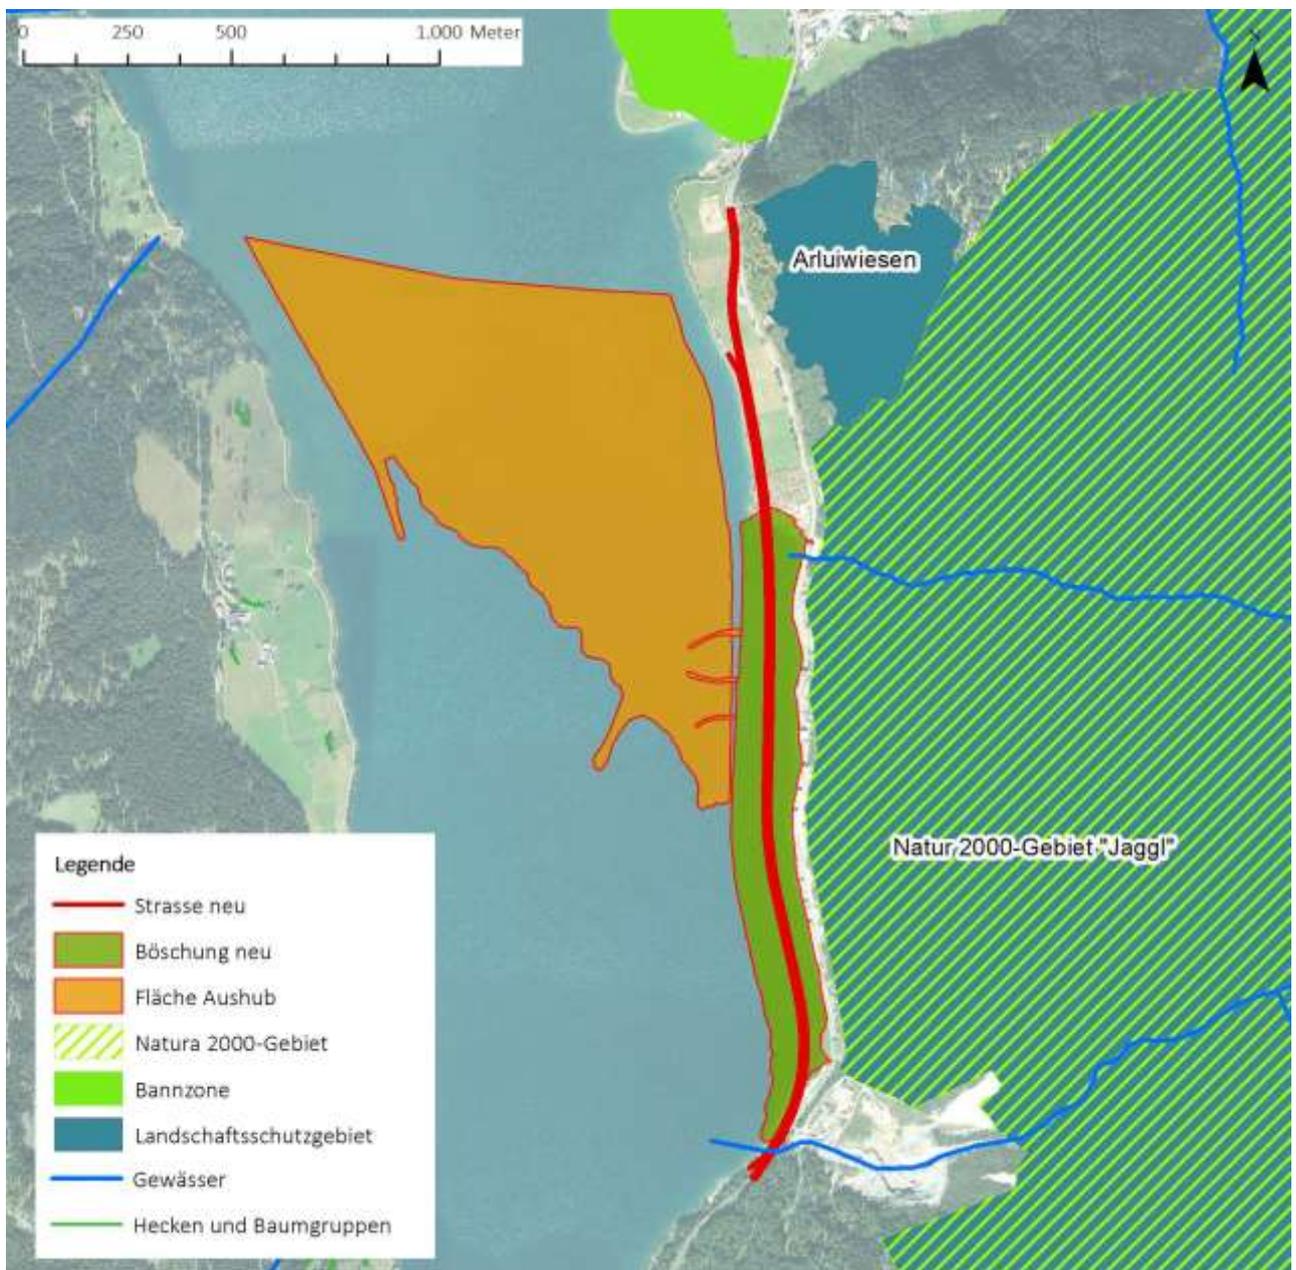
Abb. 2: Auszug aus dem Landschaftsplan im Planungsgebiet; Datenquelle: <http://gis2.provinz.bz.it/geobrowser>, Zugriff am 10.03.2022.

Das Projektgebiet wird von zwei Fließgewässern, dem Vivanibach und dem Gewässer A.495, durchquert. Beide Gewässer sind als geschützte Landschaftselemente im Landschaftsplan Graun eingetragen.

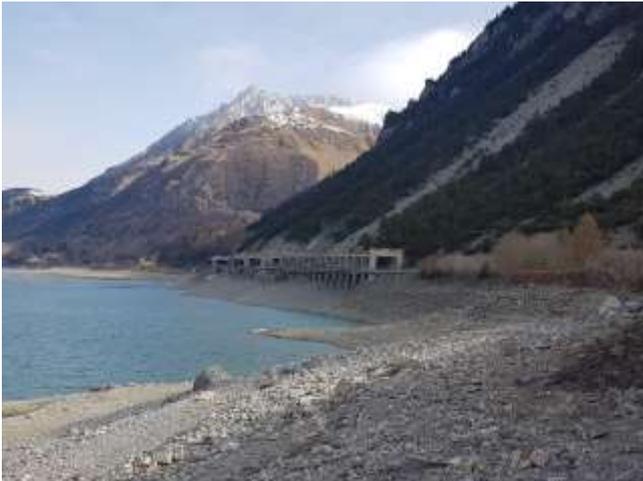
Foto 3: Steinige Uferbereiche im südlichen Projektgebiet. An der oberen Böschungskante wächst ein schmaler Gehölzstreifen, der sich im abgebildeten Bereich vor allem aus Lärchen zusammensetzt.

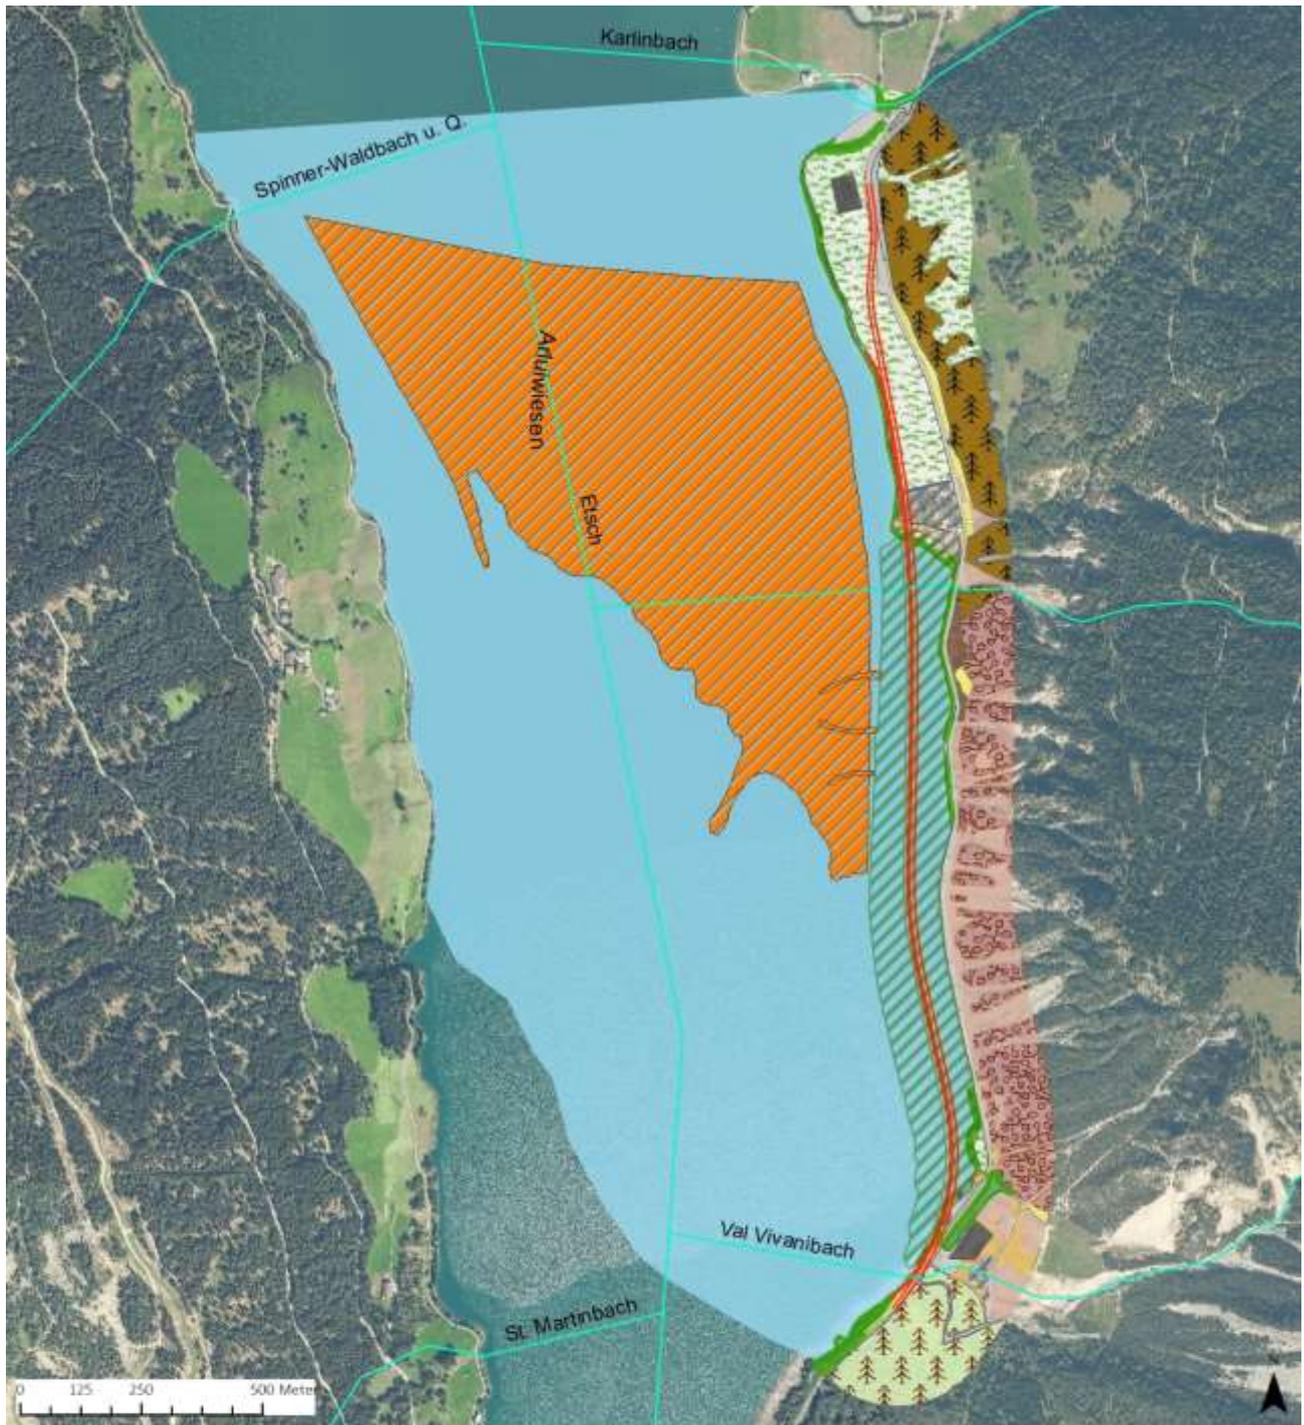
Abb. 3: Die Lebensräume nach Wallnöfer et al. (2007) im direkten und erweiterten Projektbereich.

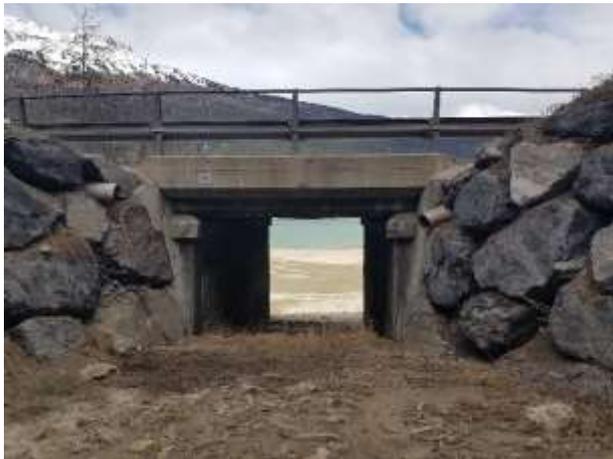
Foto 17: Einer der beiden Durchlässe für das Gewässer A.495 unter der Straße.

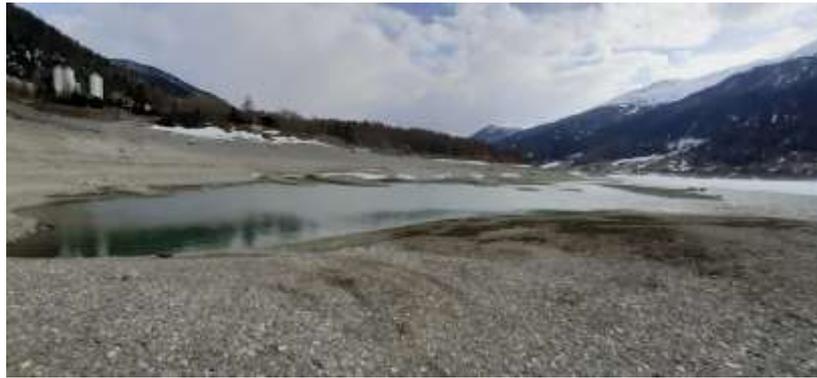
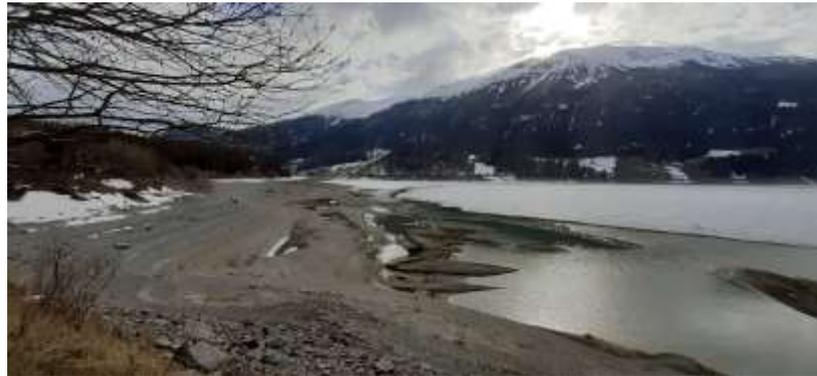
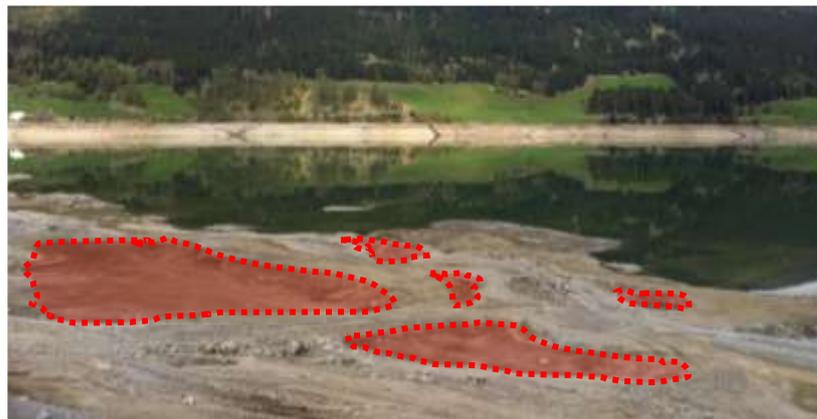
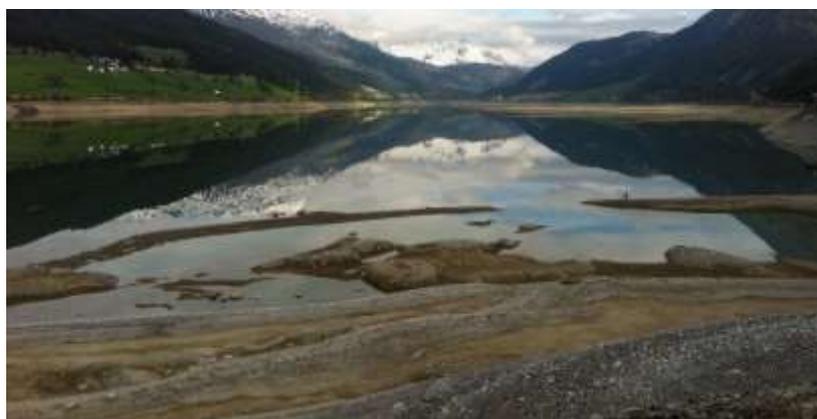
Foto 19-22: Absonderung von kleineren und größeren „Wasserkörpern“, die sich bei weiter sinkendem Pegel vollkommen von der übrigen Seefläche trennen und ggf. vollkommen versickern (Beispielbilder, Fotos 19-20, im Bereich der geplanten Maßnahmen: Roland Borghi, 2021; Foto 21 im Bereich der geplanten Maßnahmen mit eingekreisten Senken kurz nach deren Versickerung; Foto 22 vor der Einmündung des Rojenbaches: Karl Steiner, 2015).

Die wesentliche Verbesserung ergibt sich aus einer Anpassung der Geometrie der Unterwasserböschungen, die sich aus einer zielgerechten Form des Aushubs ergeben kann. Mehrmals wurde in der Vergangenheit bei besonders tiefen, doch weiterhin konzessionskonformen Pegelständen (siehe nachfolgende Bilder) Fische geborgen, die sich in versickernden und trockenfallenden Pfützen befanden. Deshalb ist auch der „Richtung“ der angedachten Geländerücken (Projekt) eine besondere Aufmerksamkeit zu widmen; Die Geländerücken sollten zum Seeboden hin vollkommen offen sein, damit diese großflächigen Strukturen bei sinkendem Pegel keinen Rückstau hervorrufen und das Wasser ungehindert oberflächlich ausrinnen kann.

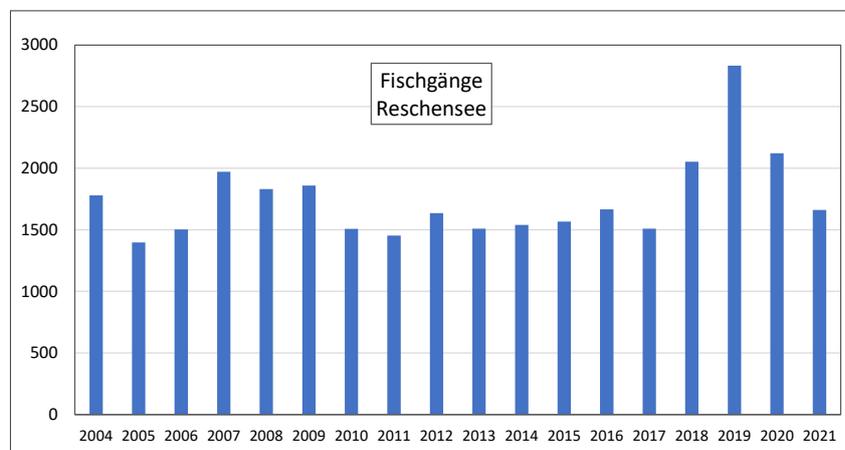
Abb. 4: Jährliche Fischgänge im Reschensee (Daten: Amt für Jagd und Fischerei)

Trotz seines künstlichen Charakters stellt der Reschensee ein beliebtes Fischgewässer dar, in welchem jährlich ca. 1.744 Fischgänge stattfinden (Durchschnittswert 2004-2021, Daten des Amtes für Jagd und Fischerei).

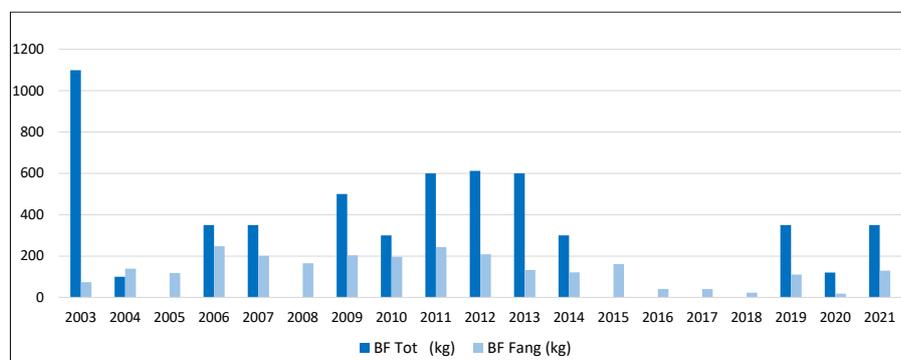
Abb. 5: Reschensee - Besatz und angelfischereilicher Ausgang der Bachforelle (BF) im Zeitraum 2003-2021 (Quelle: Statistiken des Amtes für Jagd und Fischerei).

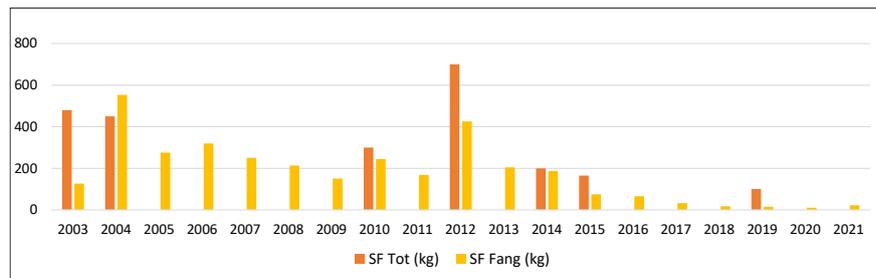
Abb. 6: Reschensee - Besatz und angelfischereilicher Ausgang der Seeforelle (SF) im Zeitraum 2003-2021 (Quelle: Statistiken des Amtes für Jagd und Fischerei).

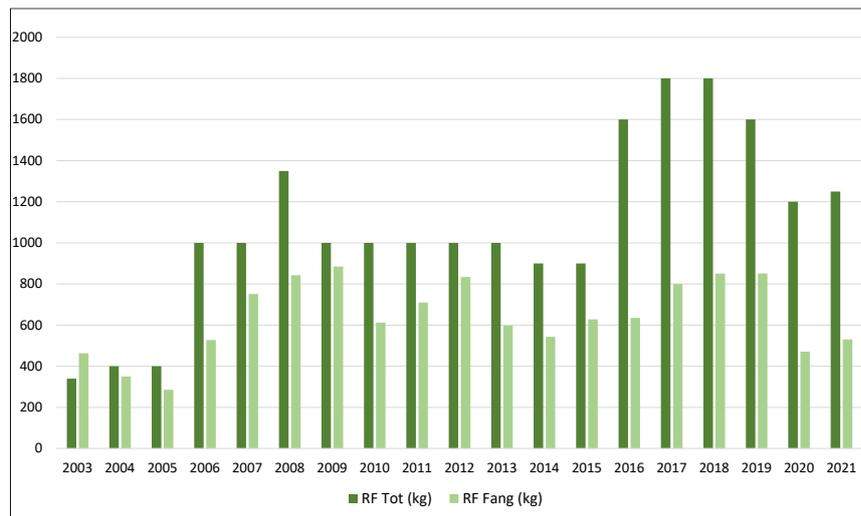
Abb. 7: Reschensee - Besatz und angelfischereilicher Ausgang der Regenbogenforellen (RF) im Zeitraum 2003-2021 (Quelle: Statistiken des Amtes für Jagd und Fischerei).

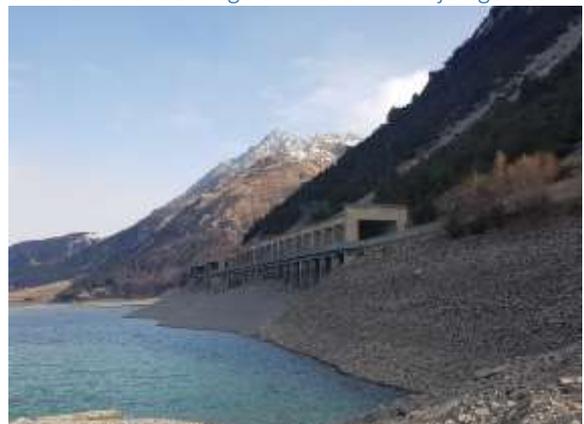
Foto 26: Der über den See ragende Radweg.

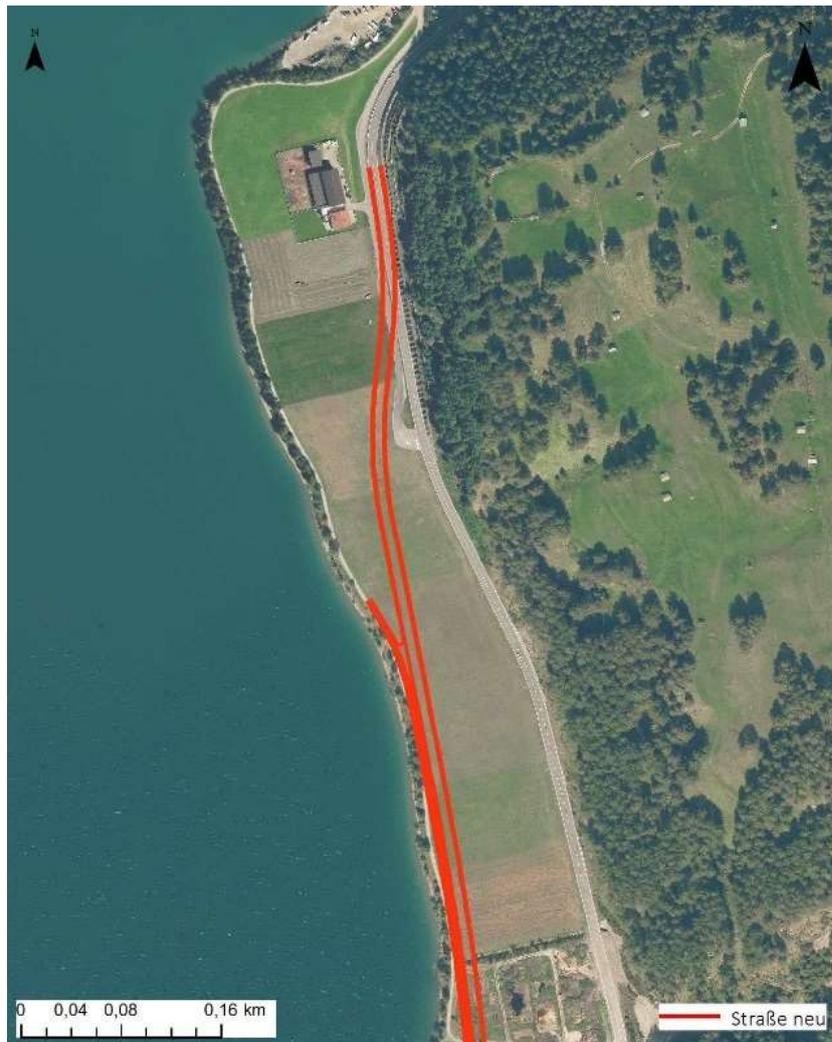
Abb. 9: Die neue Trasse quert im nördlichen Projektgebiet ausgedehnte Grünlandflächen am Ufer des Reschensees.

Vom Projektgebiet wird lediglich ein Teilbereich landwirtschaftlich genutzt: Im Norden befinden sich ausgedehnte, intensiv genutzte Fettwiesen, welche von der geplanten Straße durchschnitten werden. In diesem Bereich wird die landwirtschaftliche Nutzung während der Bauphase beeinträchtigt sein. In der Betriebsphase gehen landwirtschaftliche Flächen in einem geringen Ausmaß verloren, außerdem kommt es zu Arbeiterschwernissen infolge der Durchschneidung.

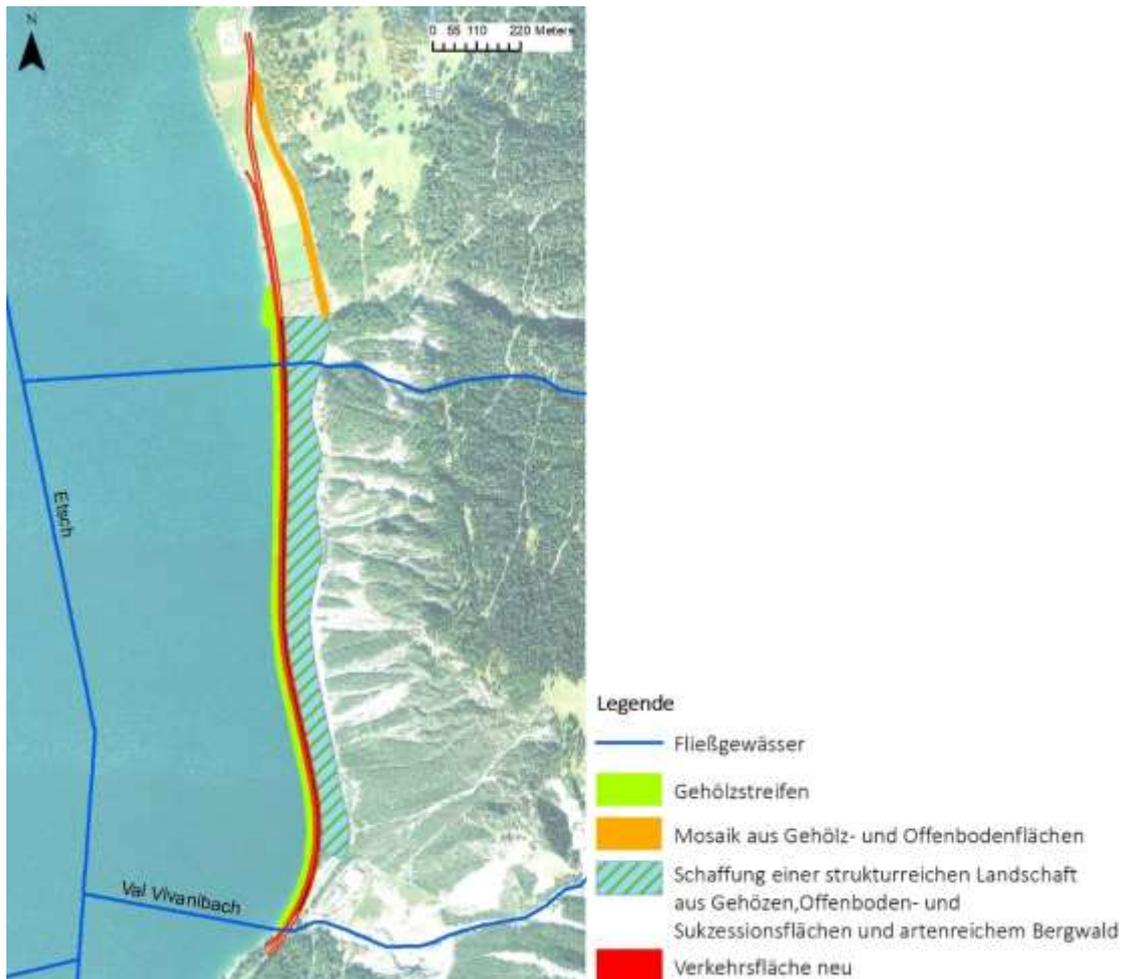
Abb. 10: Überblick über die Maßnahmen auf der Aufschüttungsfläche. Eine detaillierte Planung im Sinne einer naturschutzfachlichen Gestaltung sollte im Rahmen eines Landschaftspflegeplans erfolgen.

Für das Areal der Aufschüttung wird vorgeschlagen in den steinschlaggefährdeten Bereichen die Anlage und Entwicklung von halbruderalen Gras- und Staudenfluren sowie Gehölzgruppen vorzusehen und eine natürliche Sukzession zuzulassen. Die Kalkschuttflächen sollen sich weiter nach unten ausdehnen können bzw. soll eine Übersarung durch die Gräben zugelassen werden. Die natürliche Dynamik (immer im Rahmen der Sicherheitsbestimmungen) wird langfristig zur Ausbildung vielfältiger Lebensräume in unterschiedlichen Entwicklungsstadien führen, was gleichzeitig dem Landschaftsbild zuträglich ist. Außerhalb der von Steinschlag und Übersarungen betroffenen Zonen soll die Entwicklung eines arten- und strukturreichen Bergwalds angestrebt werden. Zusammen mit den Offenbodenflächen und Gebüschern kann so ein abwechslungsreiches Mosaik an Lebensräumen entstehen. Die genaue Lage der einzelnen zu schaffenden Habitate sollte in einem landschaftspflegerischen Begleitplan festgelegt werden.

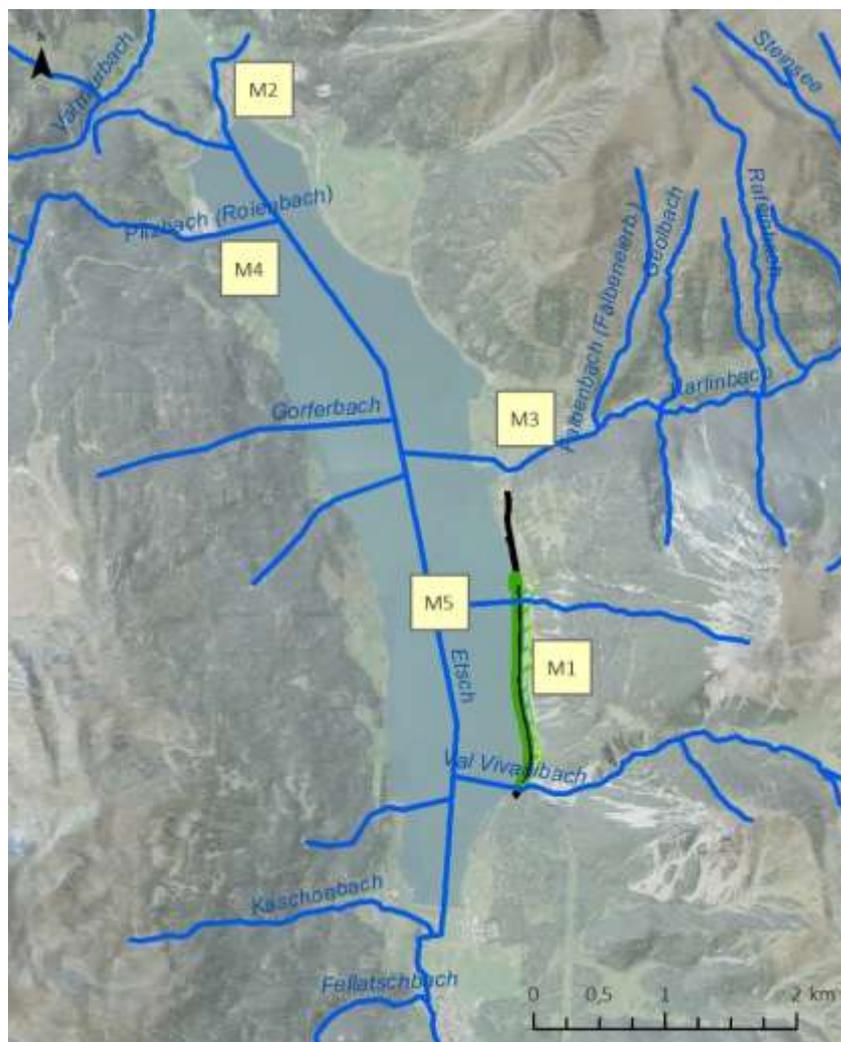
Abb. 11: Überblick über die Lage der Maßnahmen. M1... Aufschüttungsfläche zu gestalten. M2... Maßnahmen an der Etsch, M3 ... Maßnahmen am Karlinbach, M4 ... Maßnahmen am Roienbach, M5 ... Ökoinsel, Standort zu definieren.

Für Ausgleichsmaßnahmen außerhalb des Plangebiets bieten sich die drei wichtigsten Zubringer des Reschensees und deren Anbindung bzw. morphologische Verbesserung an. Diese sind bezüglich ihrer Eignung und ihres Bedarfs an Verbesserungsmaßnahmen, welche als Ausgleich für das behandelte Vorhaben dienen können, sehr unterschiedlich. In der Folge die zusammenfassende Überprüfung des entsprechenden Potenzials.

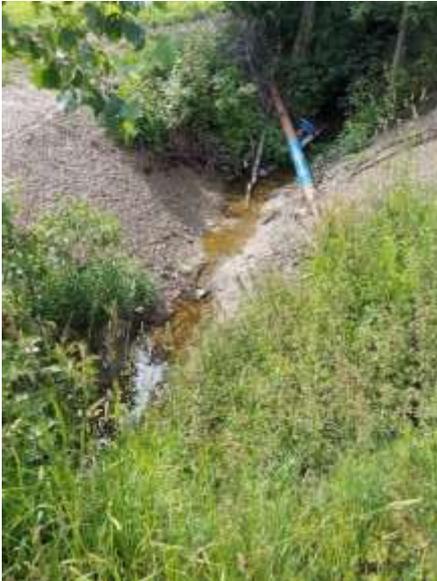
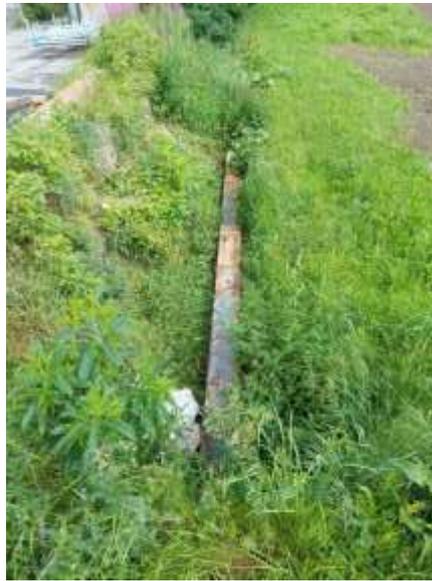
Foto 27 und Foto 28: Ein landschaftliches, kulturelles und gewässerökologisches Elend – die junge Etsch oberhalb ihrer Einmündung in den Reschensee.

Oberhalb ihrer Einmündung in den Reschensee ist der allgemeine Zustand der Etsch – immerhin das zweitlängste Fließgewässer des Staatsgebietes – vollkommen prekär. Lange Verrohrungen und eine zeitweise extrem knappe Wasserführung kennzeichnen diesen Flussabschnitt, welcher noch dazu eine vollkommen unüberwindbare Mündung in den Reschensee aufweist. Gewässerökologische Maßnahmen (kaum fischökologische: Abflüsse!) könnten

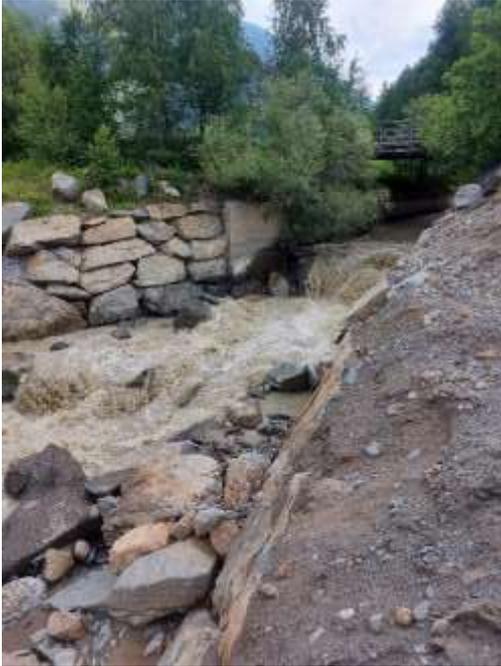
Foto 29: Mündung des Karlinbaches in den Reschensee

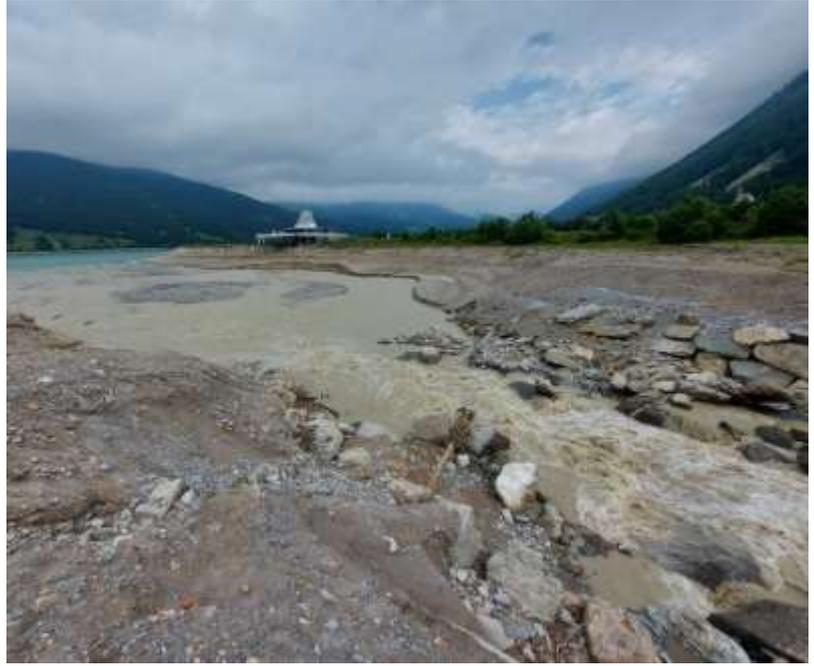
Foto 30: Ausgedehnte Sedimentationsfläche bei der Mündung des Karlinbaches.

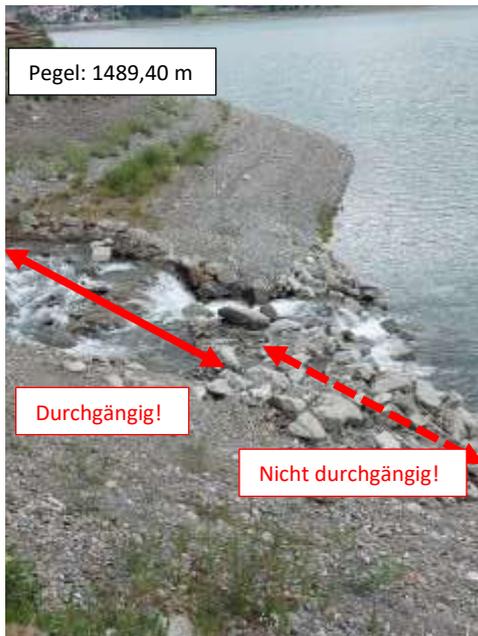
Foto 31: Rojenbach von oben links im UZS vom See aufwärts: Mündung.

Nachfolgende Bilder erläutern den Zustand der Mündungsstrecke bei einem am 01. Juli 2022 für die Jahreszeit relativ tiefen Pegelstand um 1489,40 m Seehöhe. Ein derartiger Zustand im Herbst (Oktober-Dezember) würde

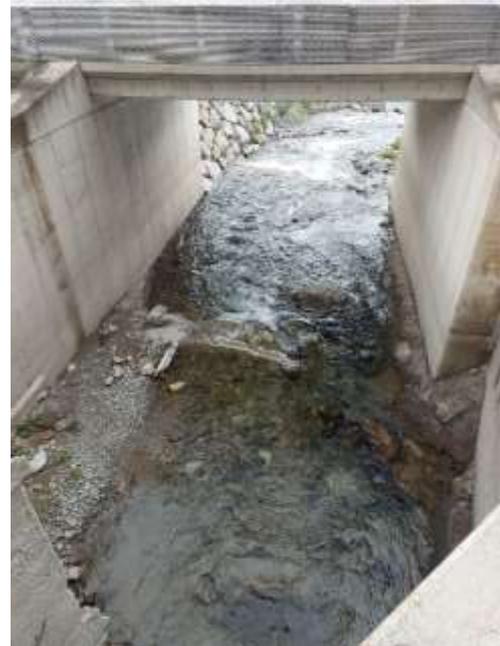
Foto 32: Rojenbach: Unterführung Straße und Skipiste.

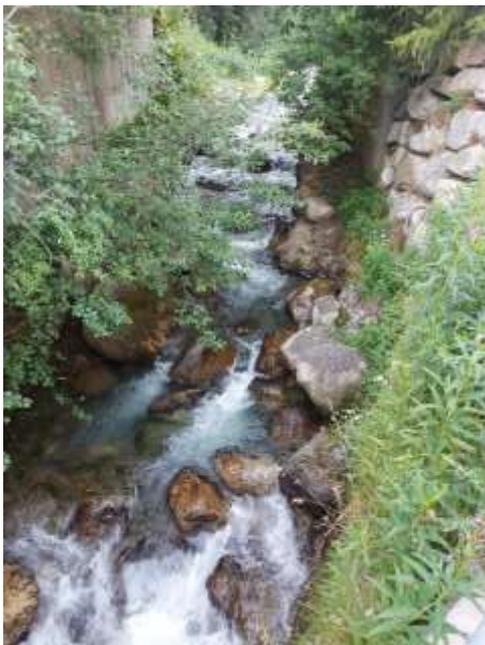
Foto 33: Rojenbach: steiler, für adulte Forellen überwindbarer Abschnitt.

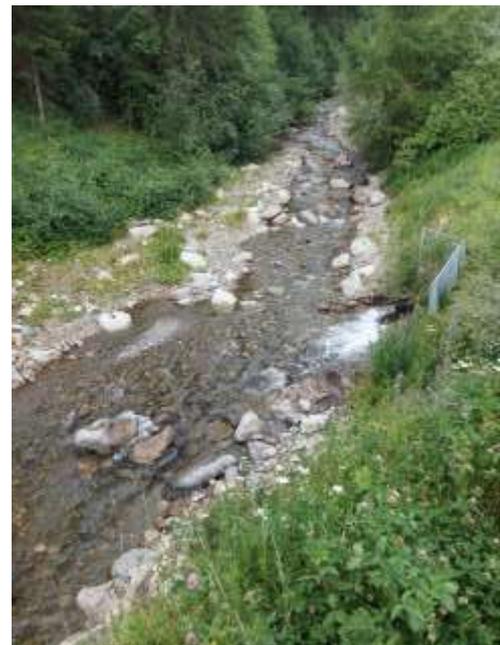
Foto 34: Rojenbach: Rückgabe E-Werk.
