Prova richiesta: IMPATTO CON MAGLIO

Requested test: IMPACT WITH HAMMER

DESCRIZIONE DEL PRODOTTO <i>Device description</i>	Palo con piastra, sezione a U 120x80 mm spessore 6 mm, L = 720 mm, realizzato in acciaio S275JR. <i>U post with plate, cross-section 120x80 mm in dimensions, thickness 6 mm, L = 720 mm, made of S275JR steel grade.</i>
--	--

ALLEGATO - DISEGNI E DOCUMENTAZIONE FOTOGRAFICA / Annex – Drawings and Photos

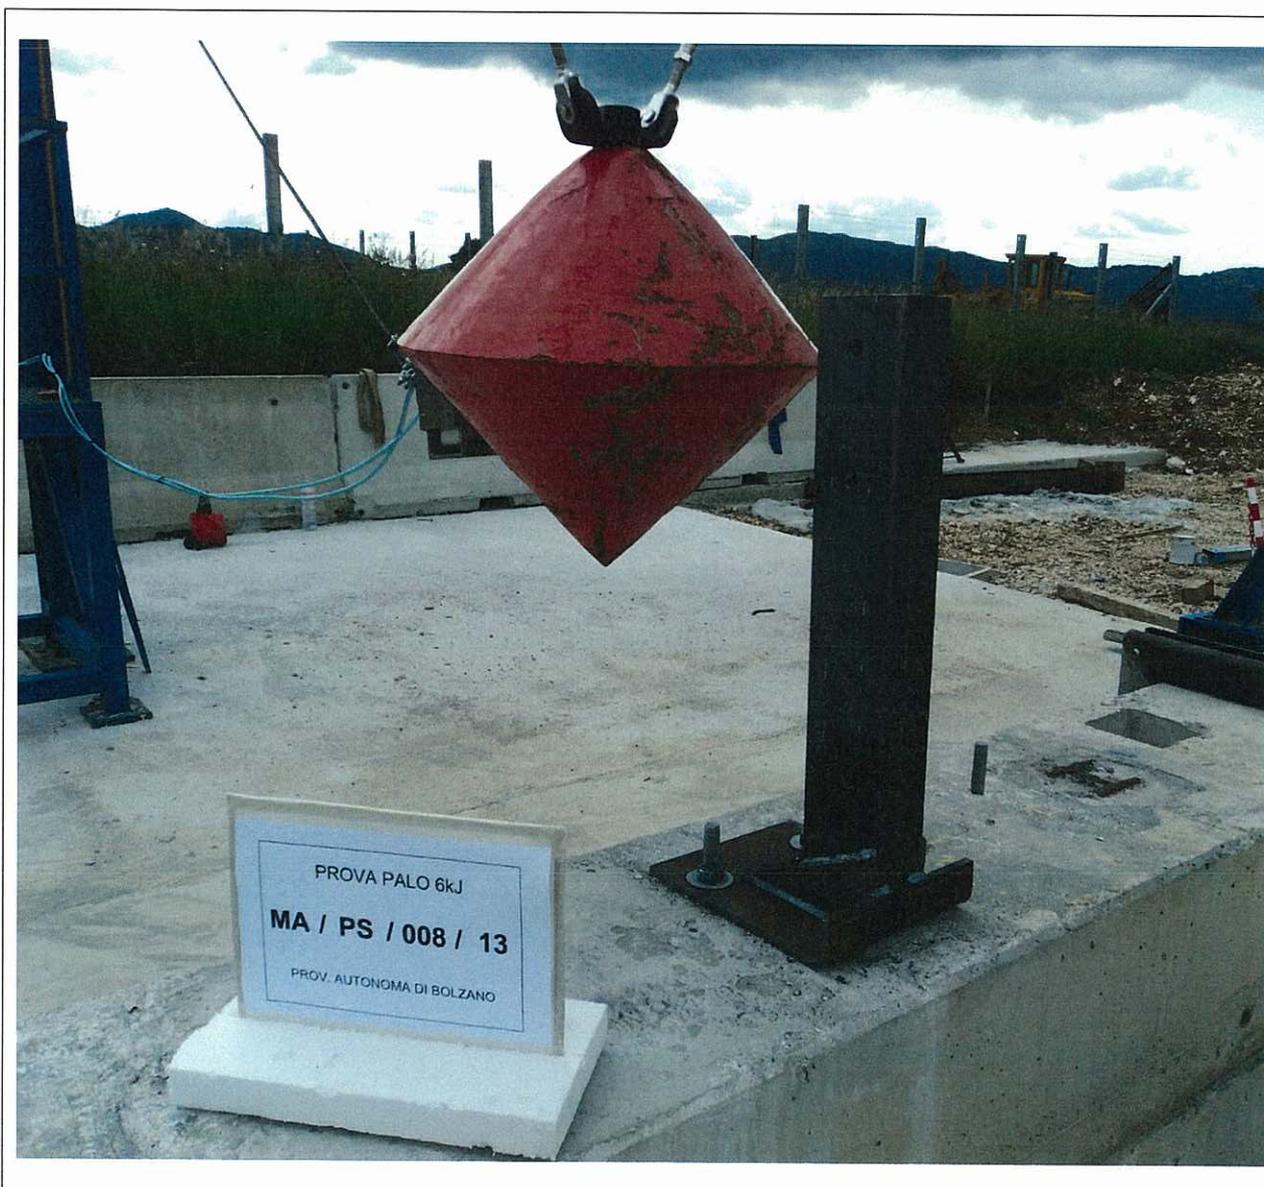
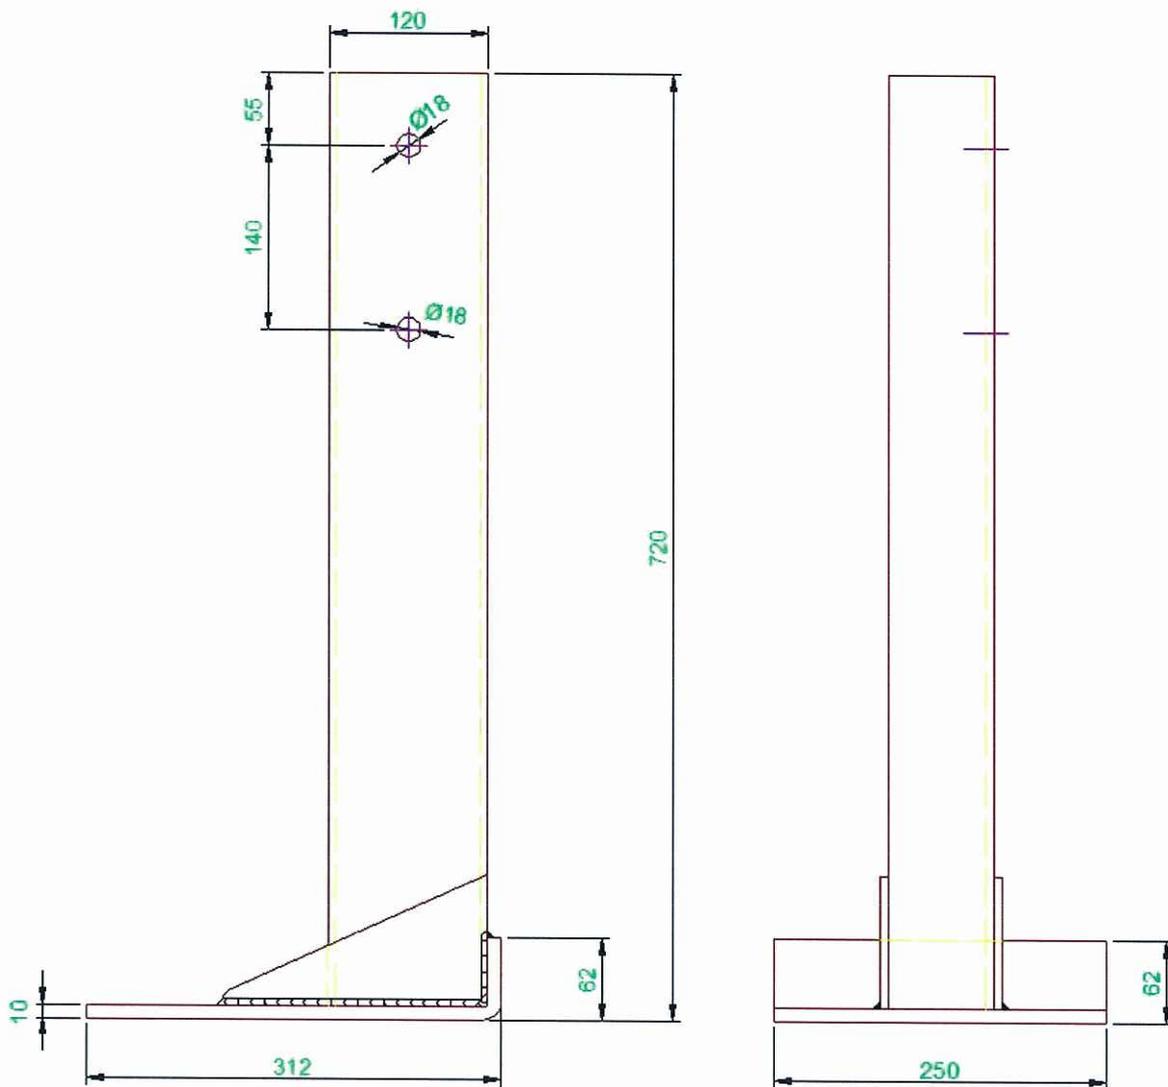
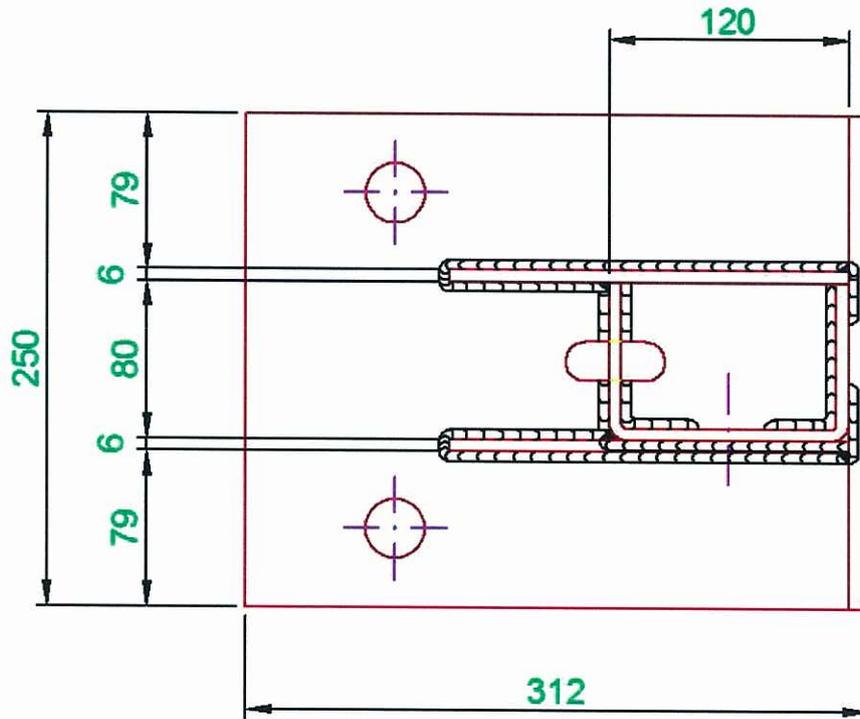
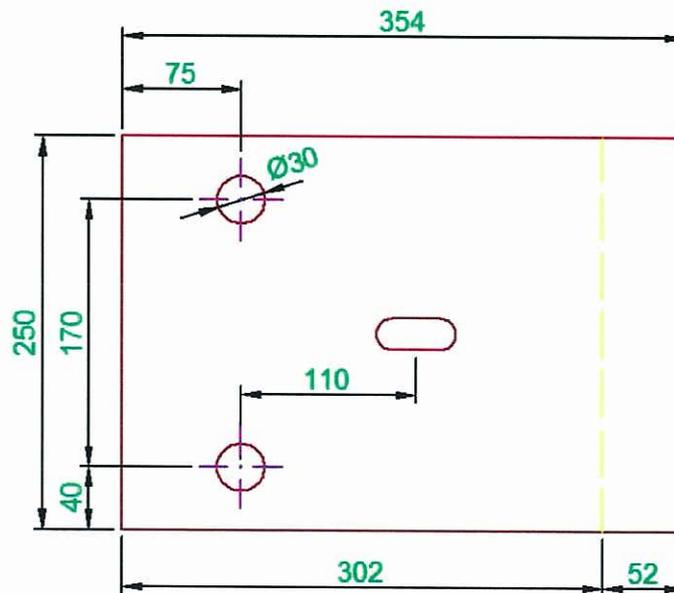
sp. 10mm
 (punzone Ø20
 cava80)

DISEGNI/FOTO DEL PRODOTTO <i>Figures/photos of the device</i>	Allegato: Disegni e documentazione fotografica, <i>Annex: Drawings and photos</i>
---	--

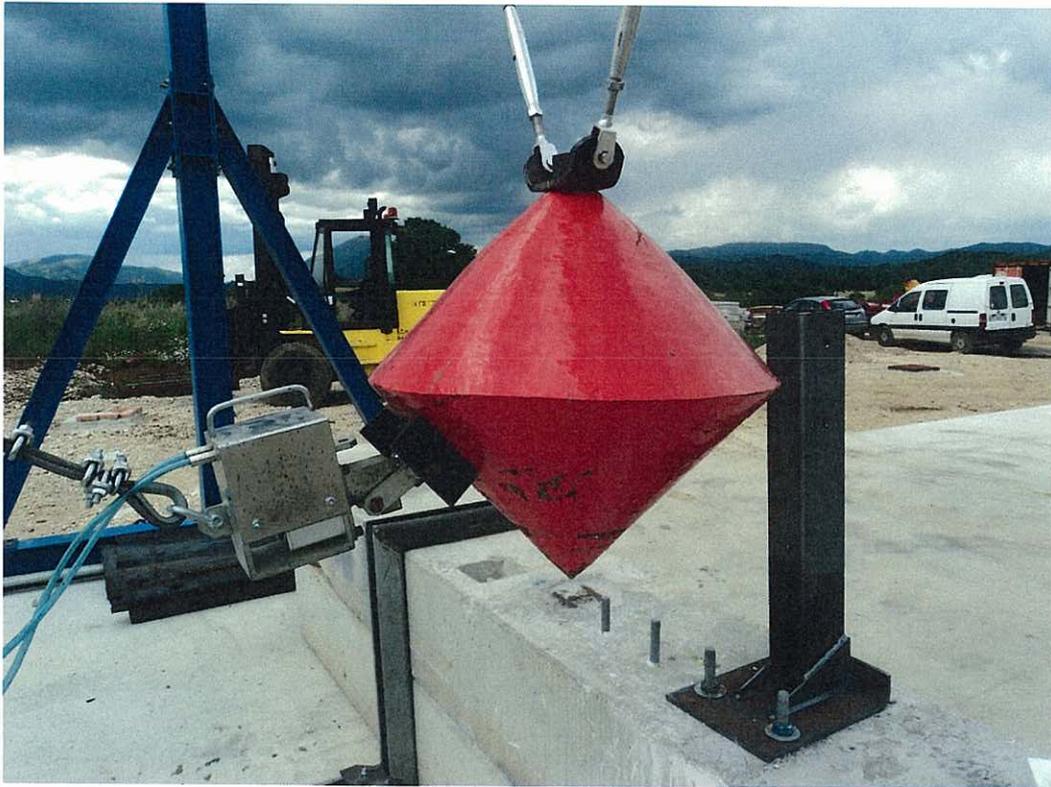
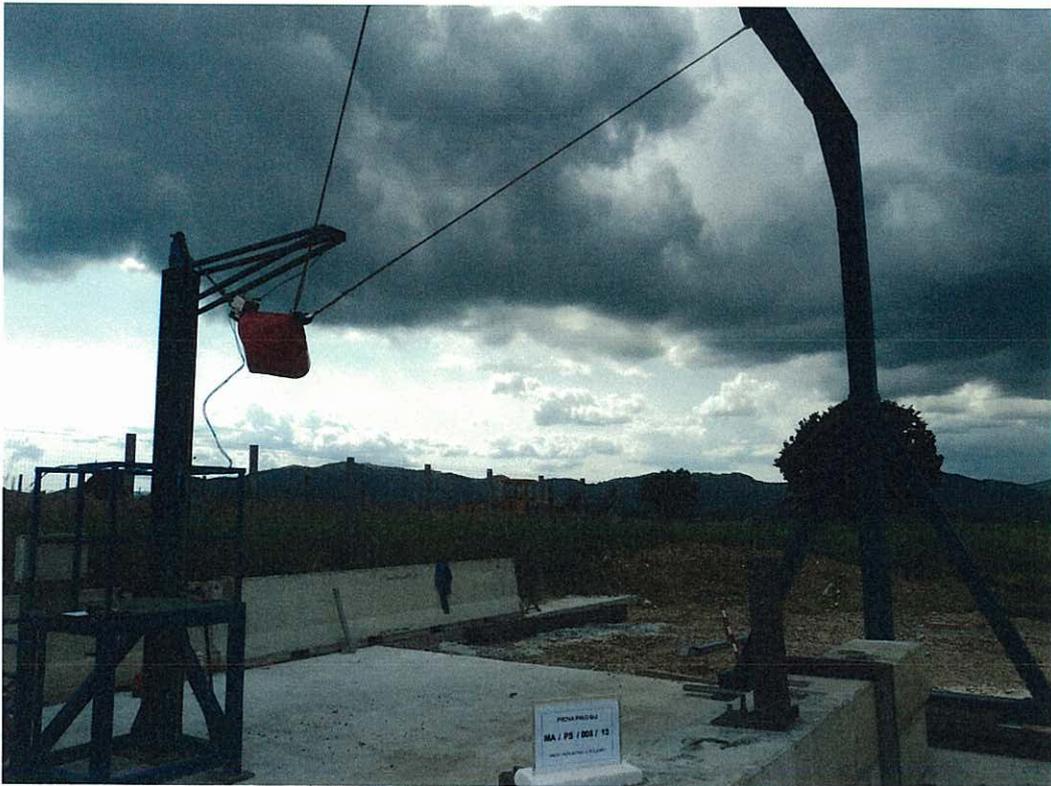
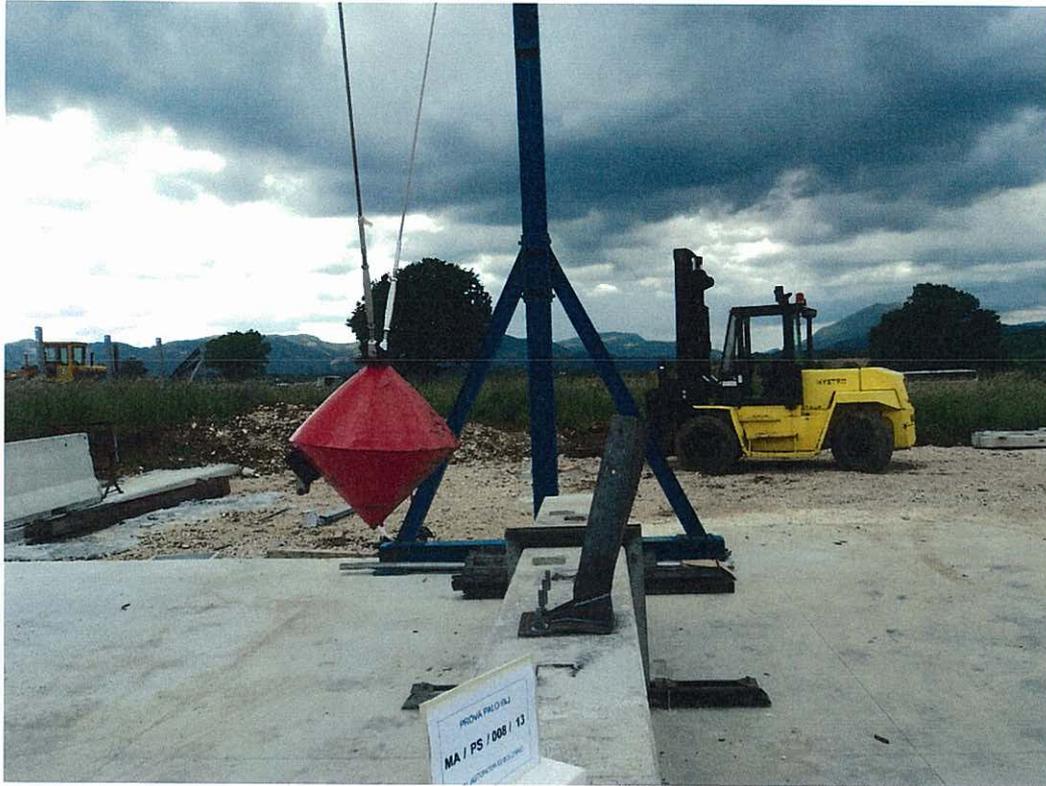
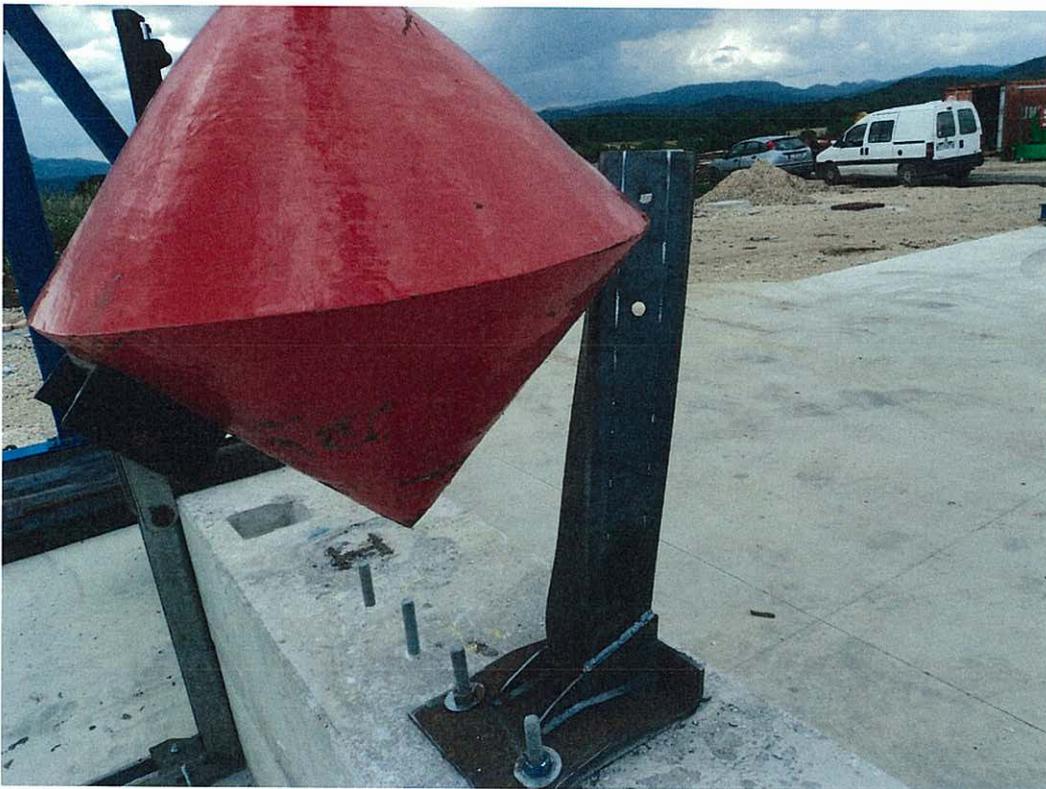
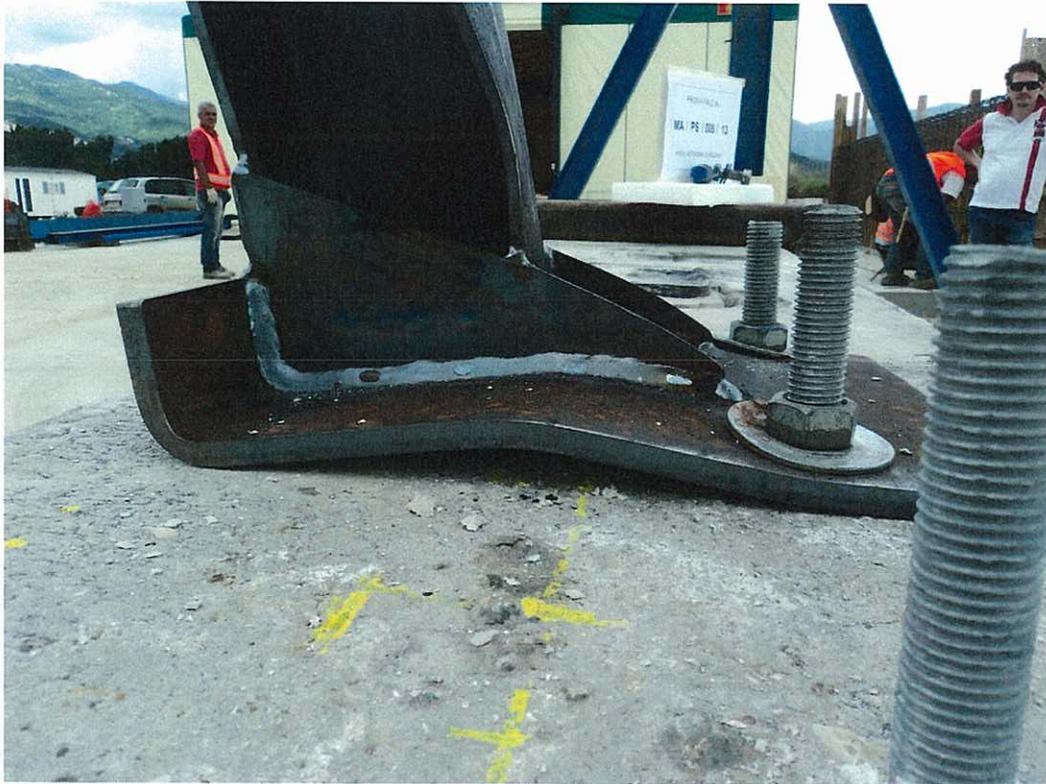
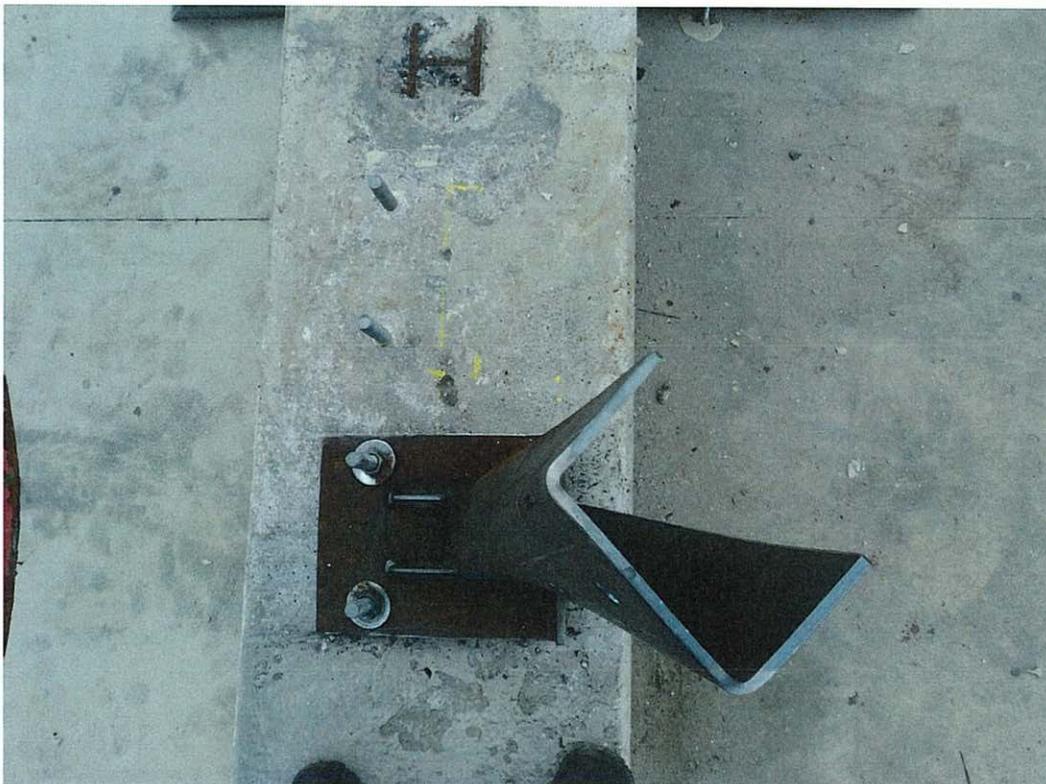
<p>EFFETTI SUL CAMPIONE <i>Effects on the sample</i></p>	<p>Il palo è rimasto ancorato al cordolo in cemento armato, subendo una deformazione plastica flessio-torsionale come da foto allegate.</p> <p>Lo spostamento della sommità del palo nella direzione di impatto è stato di 17.0 cm.</p> <p>Non ci sono state fessurazione e/o lacerazioni sul profilato metallico.</p> <p><i>The post remained anchored to the curbstone of reinforced concrete, undergoing permanent deformations as shown in the annex.</i></p> <p><i>The displacement of the post's head in the impact direction has been of 17.0 cm.</i></p> <p><i>No failures on the post have been produced by the impact.</i></p>
---	--

MODALITÀ DI ESECUZIONE PROVA <i>Testing conditions</i>	<p>È stato provocato un impatto sul campione di prova con un maglio di peso 400 kg , in accordo alle seguenti condizioni di prova:</p> <ul style="list-style-type: none"> • Altezza caduta maglio: $\Delta H=1.5$ m • Energia di impatto: 6 kJ <p><i>An impact against the sample has been produced using a hammer of 400 kg in weight, according to the following testing conditions:</i></p> <ul style="list-style-type: none"> • Hammer drop height: $\Delta H=1.5$ m • Impact energy: 6 kJ
--	--
