**Projekt für die Materialentnahme auf
den Gp. 654 und 656
in der KG Jenesien**

Plan-Nr.:	Tavola n.:	Umweltvorstudie - Screening	Maßstab:	Scala:
US-0100-r00			LAUT ANHANG II A DER EU RICHTLINIE 2011/92	
Proj.-Nr.:	N. Prog.:			
IN-19-1331

Die Planungsgemeinschaft *in.ge.na.* - Dr. Landschaftsplaner Marco Molon wurde von Herrn Ferdinand Furgler mit der Ausarbeitung einer Umweltvorstudie für das Projekt für die Materialentnahme auf den Gp. 654 und 656 in der K.G. Jenesien beauftragt.

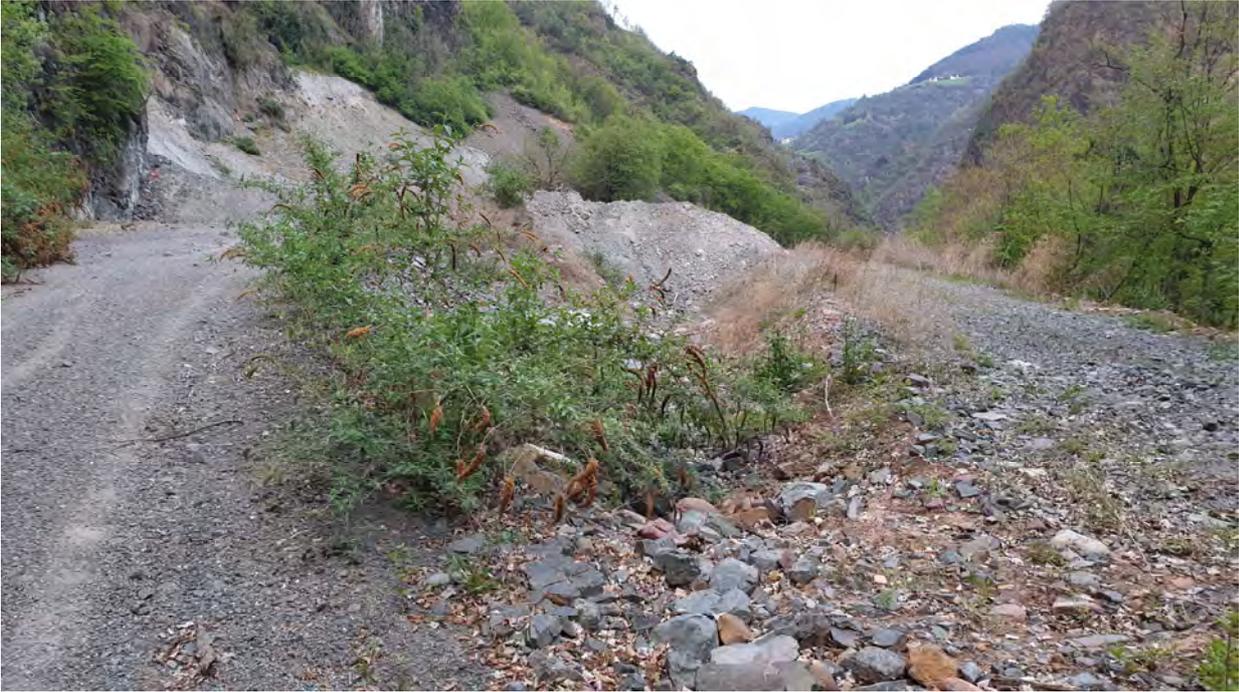
Foto 1 Zufahrt zur Abbaufäche – Pionierpflanze *Buddleja davidii*

In Bezug auf die biologische Vielfalt ist zu erwähnen, dass die rezente Störung des Standortes durch die Ablagerung von Material im Vordergrund steht. Sukzessionsprozesse haben noch kaum eingesetzt und es ist nur spärliche Vegetation vorhanden. Pionierpflanzen wie z.B. *Buddleja davidii* und *Artemisia vulgaris*.

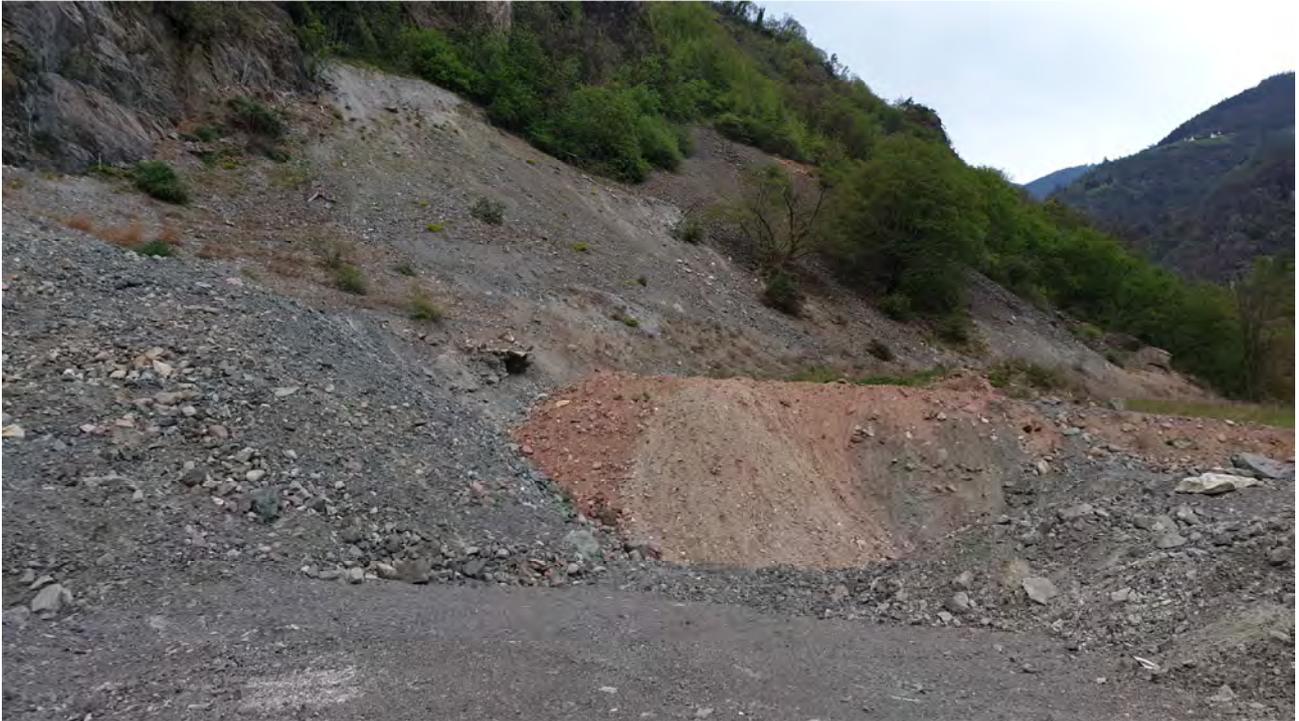
Foto 5 Abgelagertes Material im Projektgebiet

Bei der genehmigten Landnutzung handelt es sich laut Bauleitplan um Felsregion und Wald. Bei der bestehenden Landnutzung ist zu erwähnen, dass es sich derzeit um eine Deponie von Ausbruchmaterial handelt, welches im Zuge des Ausbaues der Sarntalerstraße hier abgelagert wurde.

Beim vorhandenen Boden, welcher abgebaut wird, handelt es sich nicht um den hier natürlich vorkommenden Untergrund, sondern um ein abgelagertes Material, welches im Zuge des Ausbaues der Sarntalerstraße hier abgelagert wurde. Es handelt sich somit um eine nachfolgende Nutzung des Ausbruchmaterials.

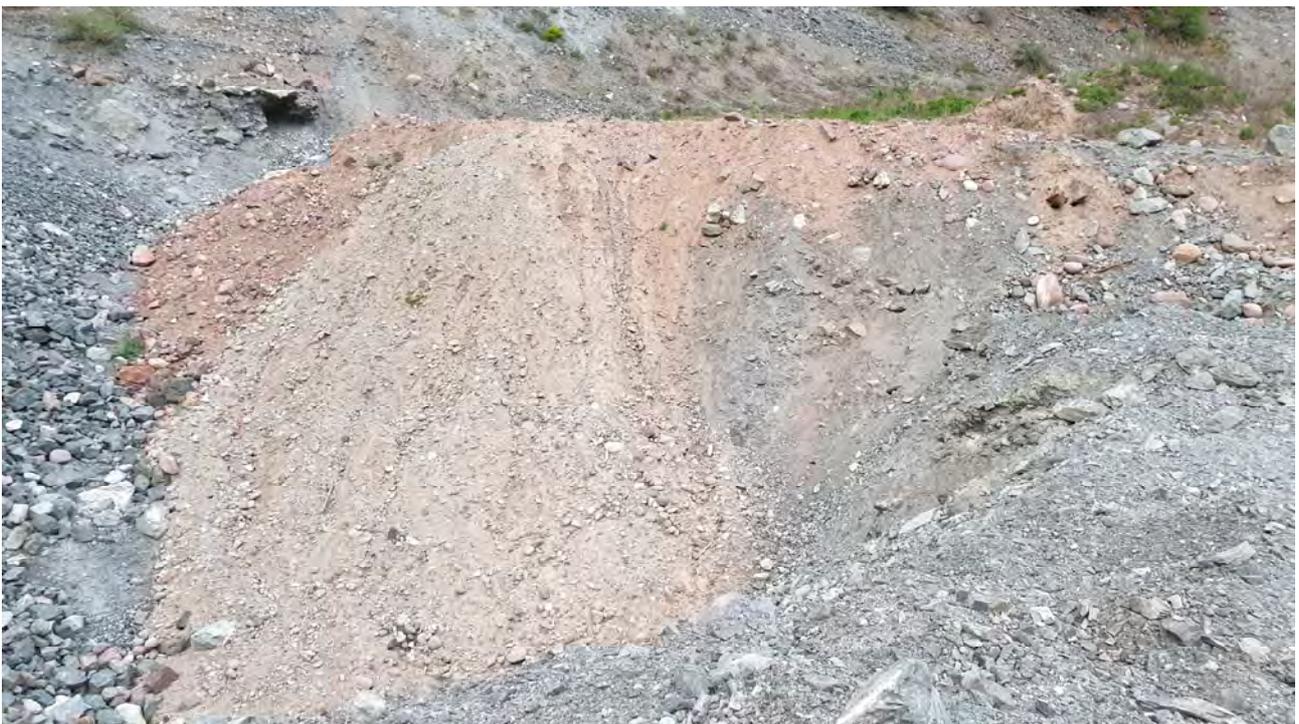
Foto 6 Abgelagertes Material im Projektgebiet

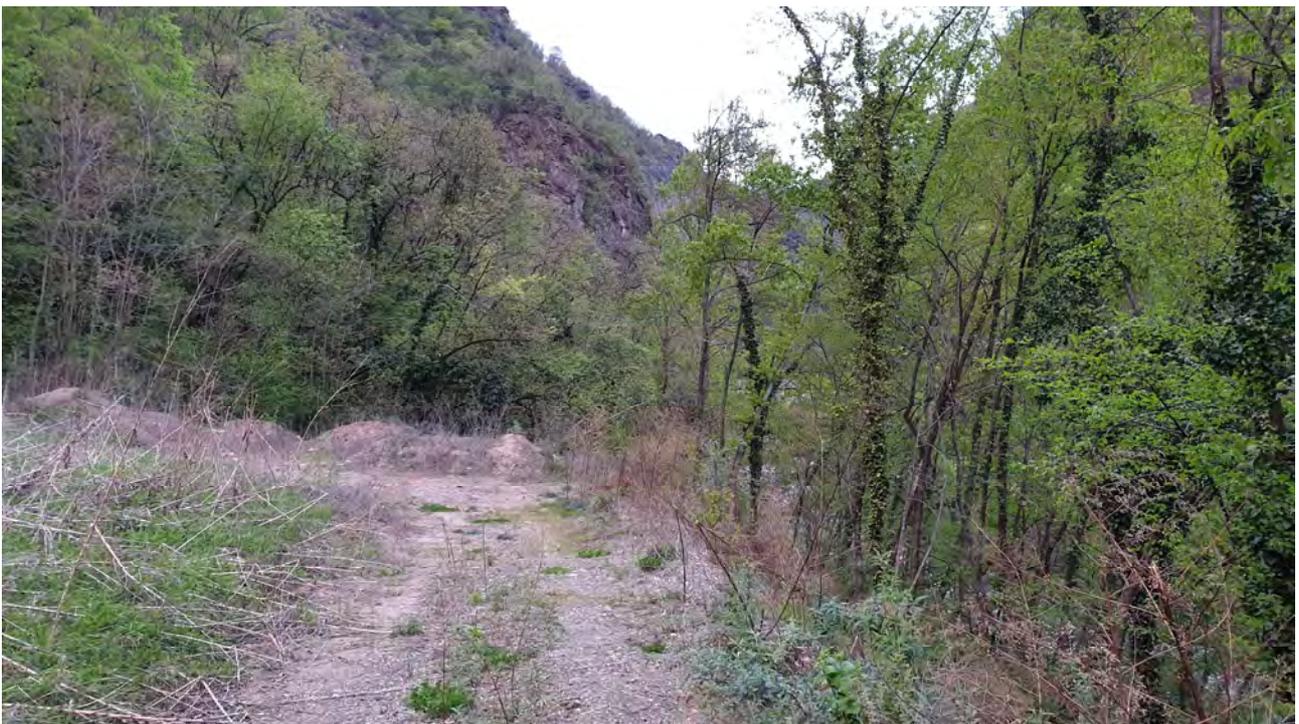
Foto 12 Pflegeweg der Wildbach entlang der Uferböschung der Talfer

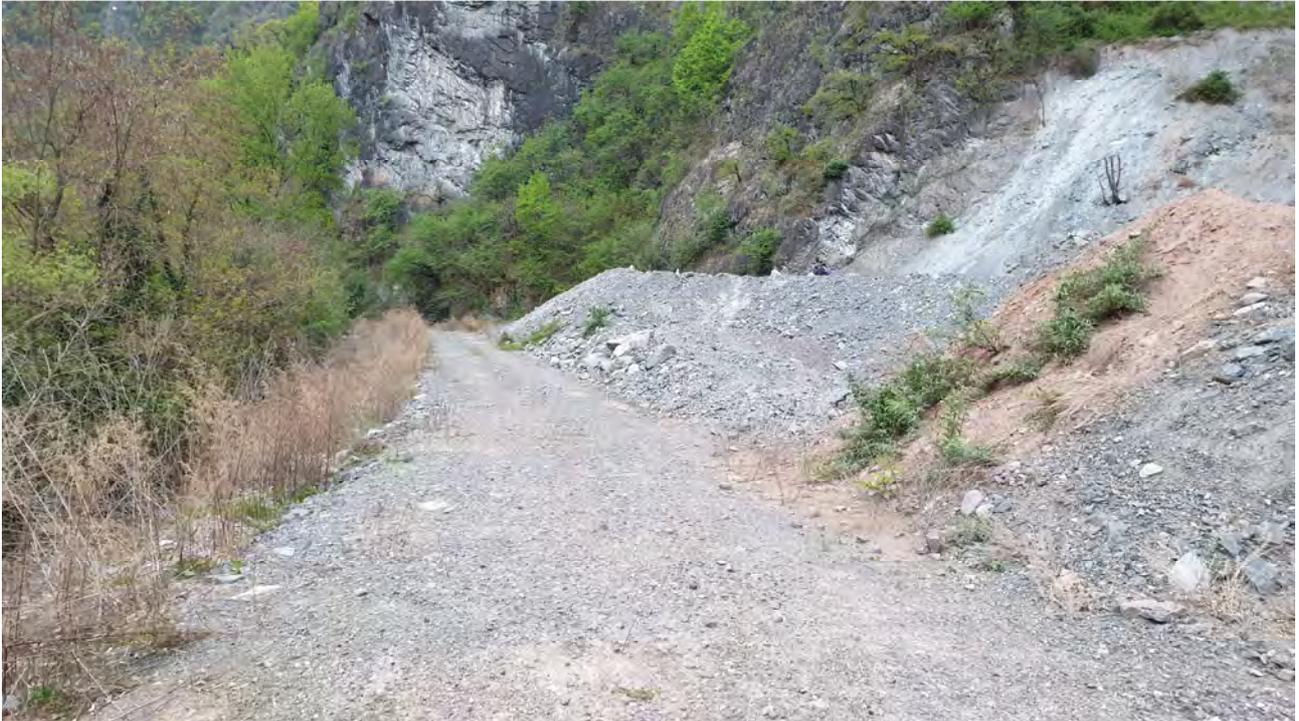
Foto 17 links Pflwegeweg der Wildbach – rechts Materialablagerung mit Pionierpflanzen

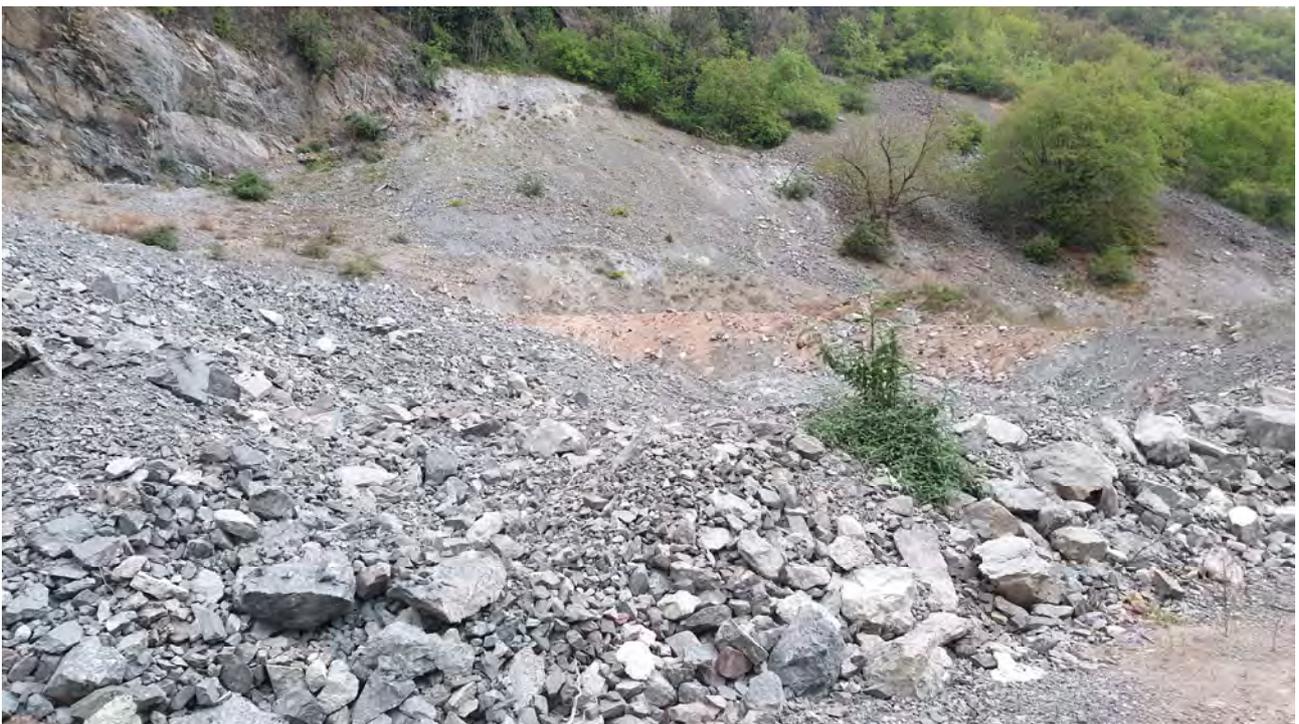
Foto 18 Materialablagerung auf dem Projektstandort
