**GEMEINDE SALURN**

**UMWELTVORSTUDIE (SCREENING)  
LAUT ANHANG II A DER EU RICHTLINIE  
2011/92**

**PROGETTO PER LA COLTIVAZIONE DELLA TORBIERA  
FINALIZZATA ALLA BONIFICA DELLE PALUDI AL  
RIPRISTINO AMBIENTALE SULLE P.F. 197/2, 195, 196, 220  
DENOMINATA “FONDAZIONE” C. C. SALORNO**

DATUM  
BRIXEN 16.04.2020

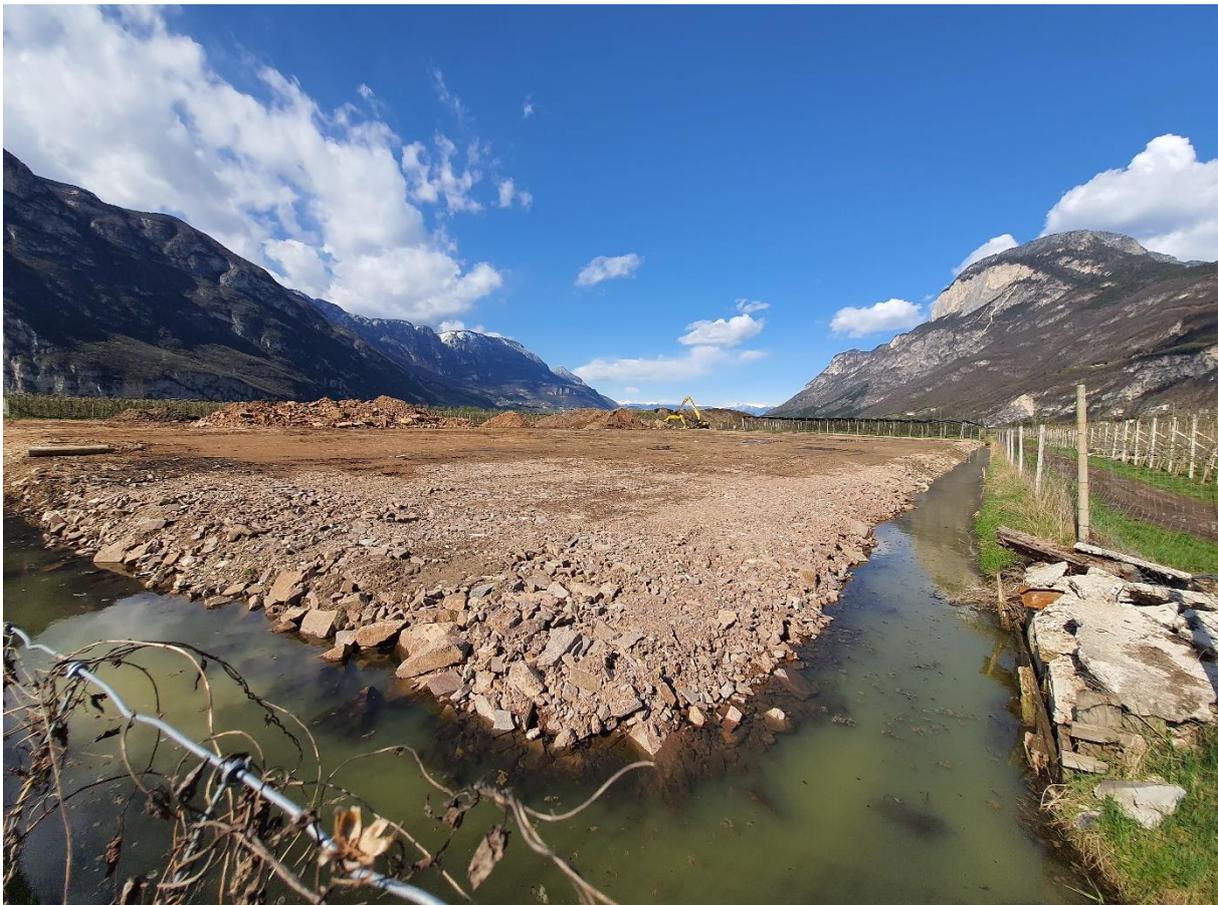
Abbildung 1: Die Fläche wo die Humusschicht fehlt wird wieder für den Apfelanbau hergerichtet (Gp 1941-2)

- Bonifizierung - hier findet der Torfabbau statt. Anschließend werden die Flächen mit sandigem oder schottrigem Material aufgefüllt und für die landwirtschaftliche Bearbeitung hergerichtet.

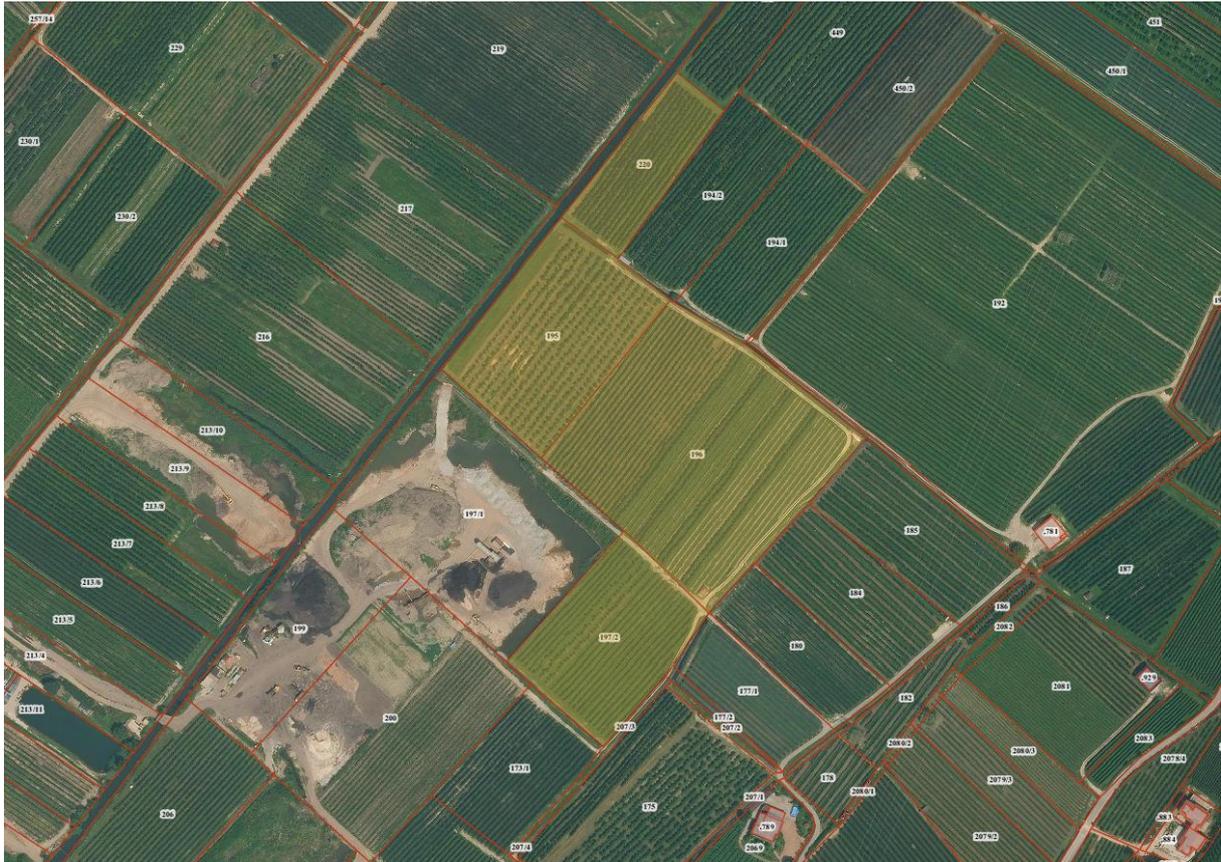
Abbildung 2: Verortung und Ausmaß des gegenständlichen Projektes bei Salurn.

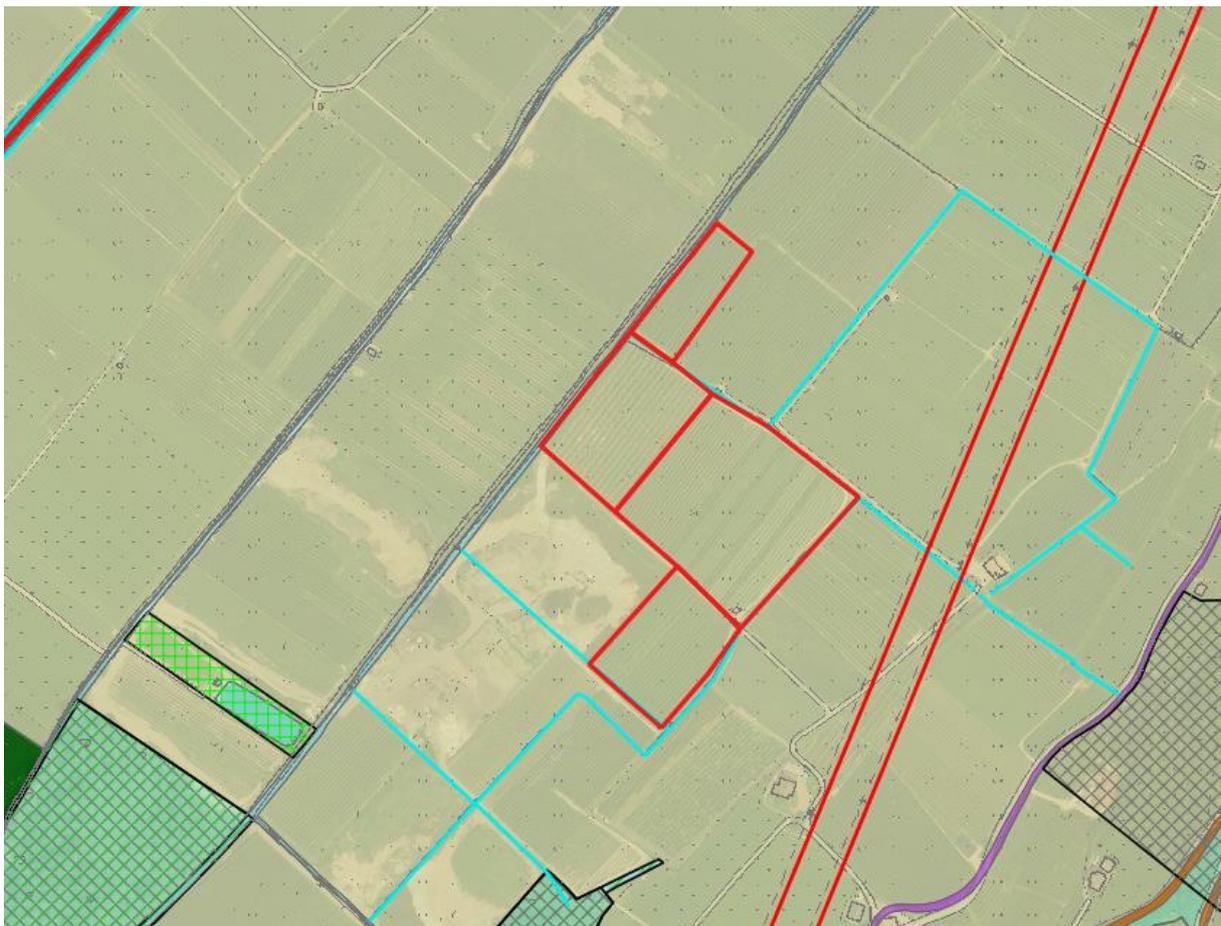
Abbildung 3: Auszug aus dem BLP der Gemeinde Salurn. Die Apfelwiesen fallen alle in die Kategorie „Landwirtschaftsgebiet“. Die hellblauen Linien weisen auf die Gräben hin.

Die projektbezogenen Eingriffsflächen betreffen die Flächenwidmung LANDWIRTSCHAFTSGEBIET.

Es bestehen keine weiteren Konflikte mit Vinkulierungen seitens des geltenden BLP der Gemeinde Salurn.

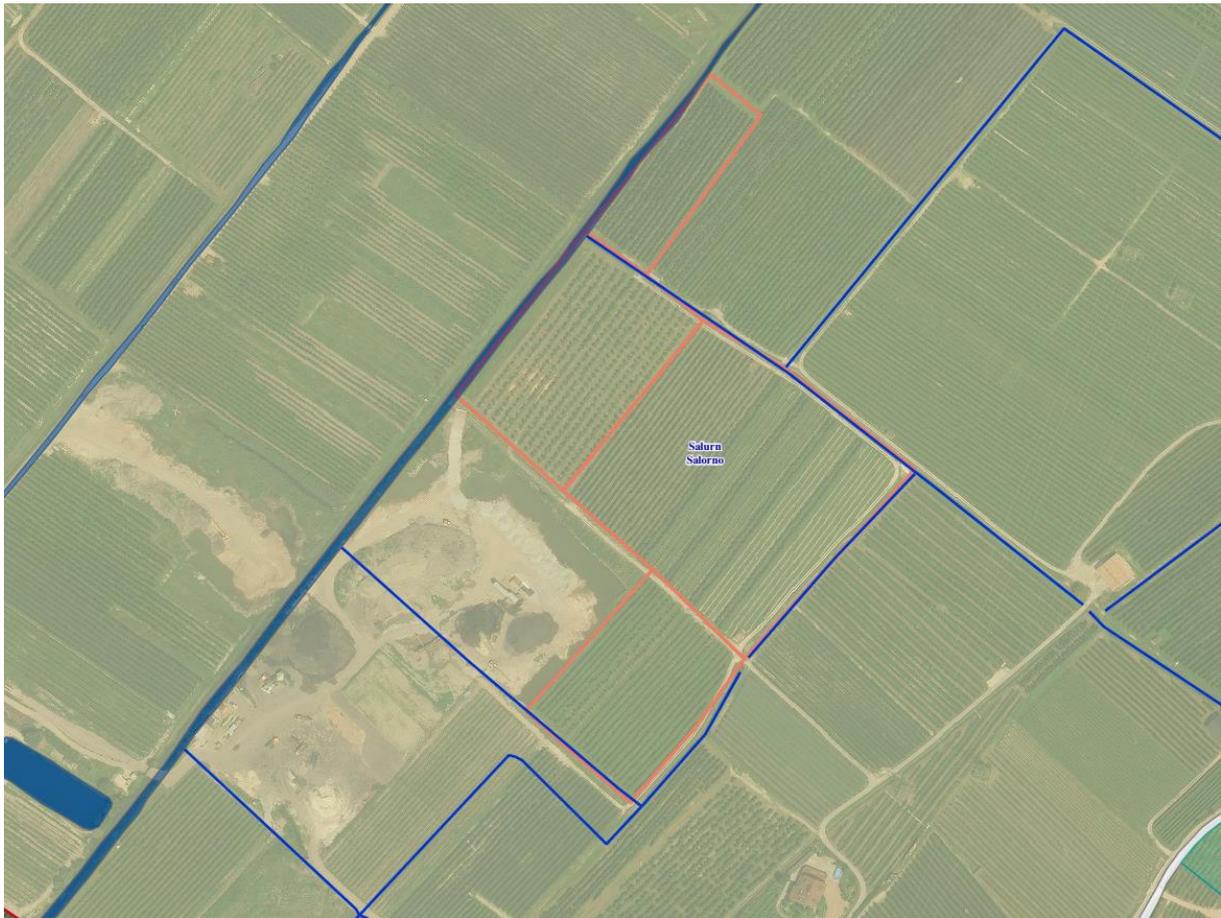
Abbildung 4: Auszug aus dem geltenden LP der Gemeinde Salurn Die blauen Linien stellen Fließgewässer bzw. Gräben dar.

Die Gräben sind ebenfalls im Landschaftsplan eingetragen und als solche geschützt. In der Abbildung 4 sind die Gräben eingetragen, von denen der große in der Mitte der Porzengraben ist, während der rechts dazu parallel verlaufende der Luterottigraben ist.

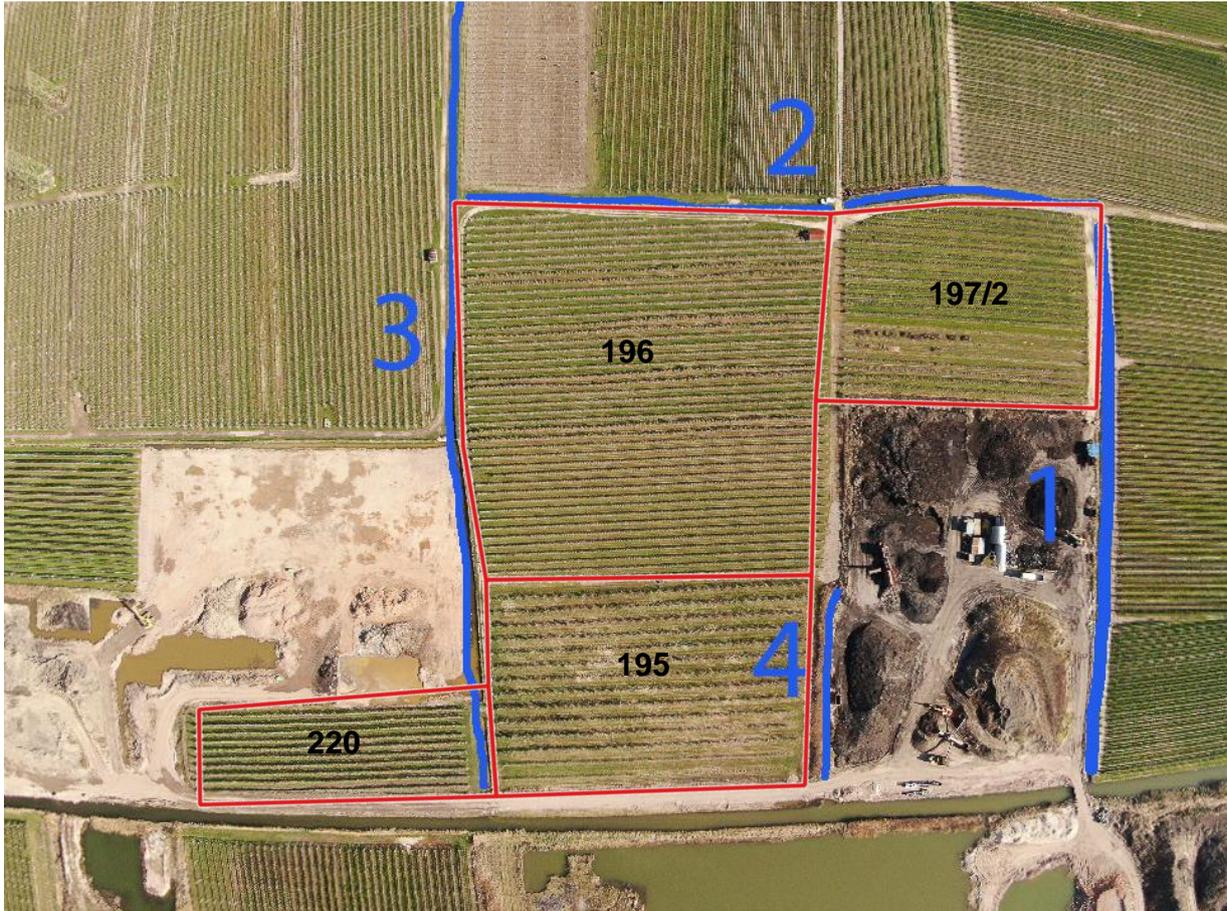
Abbildung 5: Lebensräume im Untersuchungsgebiet. Luftaufnahme vom 31.03.2020 per Drohne. In blau eingezeichnet die ökologisch interessanten Grabensysteme.

In den in Abbildung 5 dargestellten Gräben, konnten im Graben Nr. 1 und 4 Frösche gesichtet werden. Froschlaich wurde jedoch keiner angetroffen.

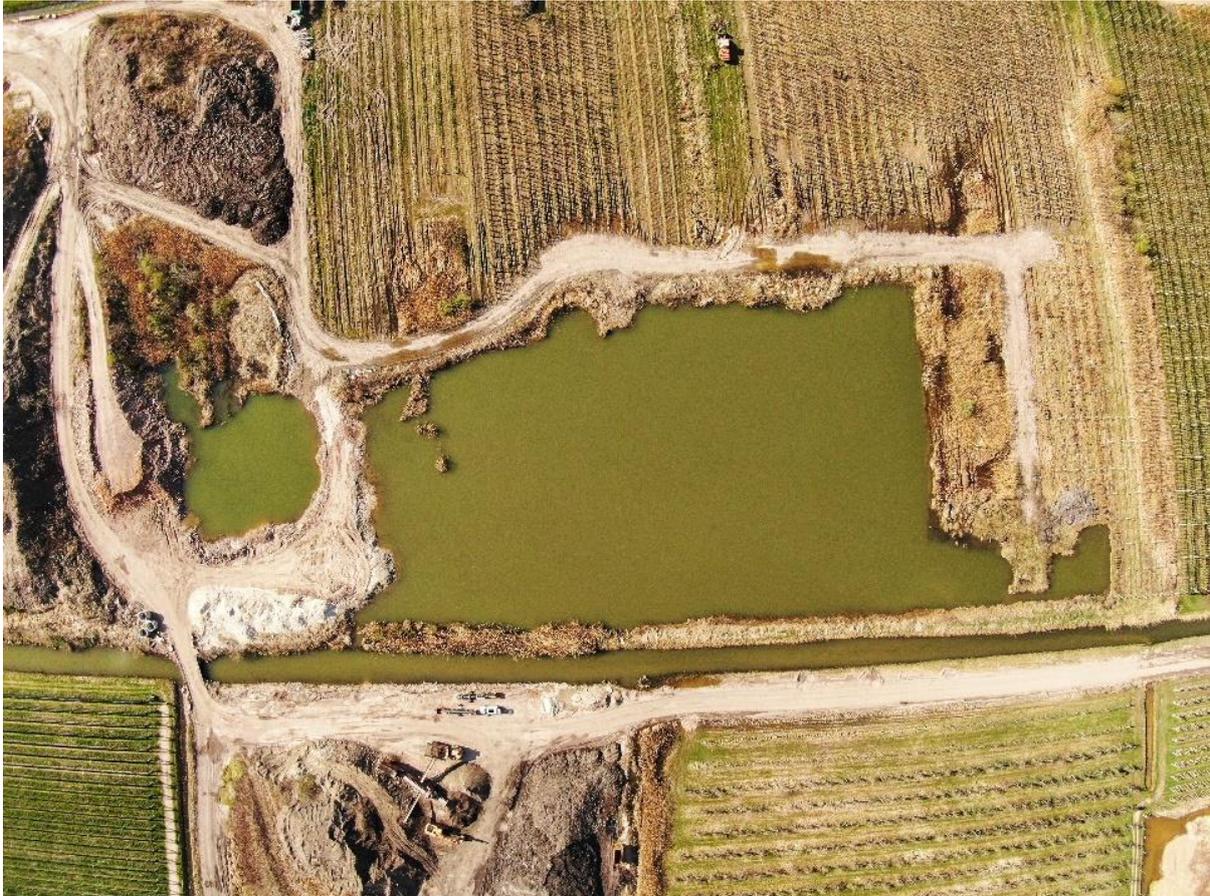
Abbildung 9: Offene Abbaufeld, die zahlreiche Wasservögel anzieht. (Aufnahme vom 31.03.2020 per Drohne). Rechts unten liegt das Projektgebiet.

Die gesichteten Vögel wurden allesamt in einer bereits abgebauten Torfmulde angetroffen, die noch nicht zugeschüttet wurde. Die relativ großen offenen Wasserflächen bieten für wassergebundene Vögel einen idealen Lebensraum und das Vorhandensein von Stockenten, Kormoranen und Graureihern ist insofern auch nichts Besonderes. Besonders hingegen ist die Sichtung einer männlichen Rohrweihe, die sich ebenfalls am Teich aufgehalten hat und ihren Zug nach Norden unterbrochen hat.

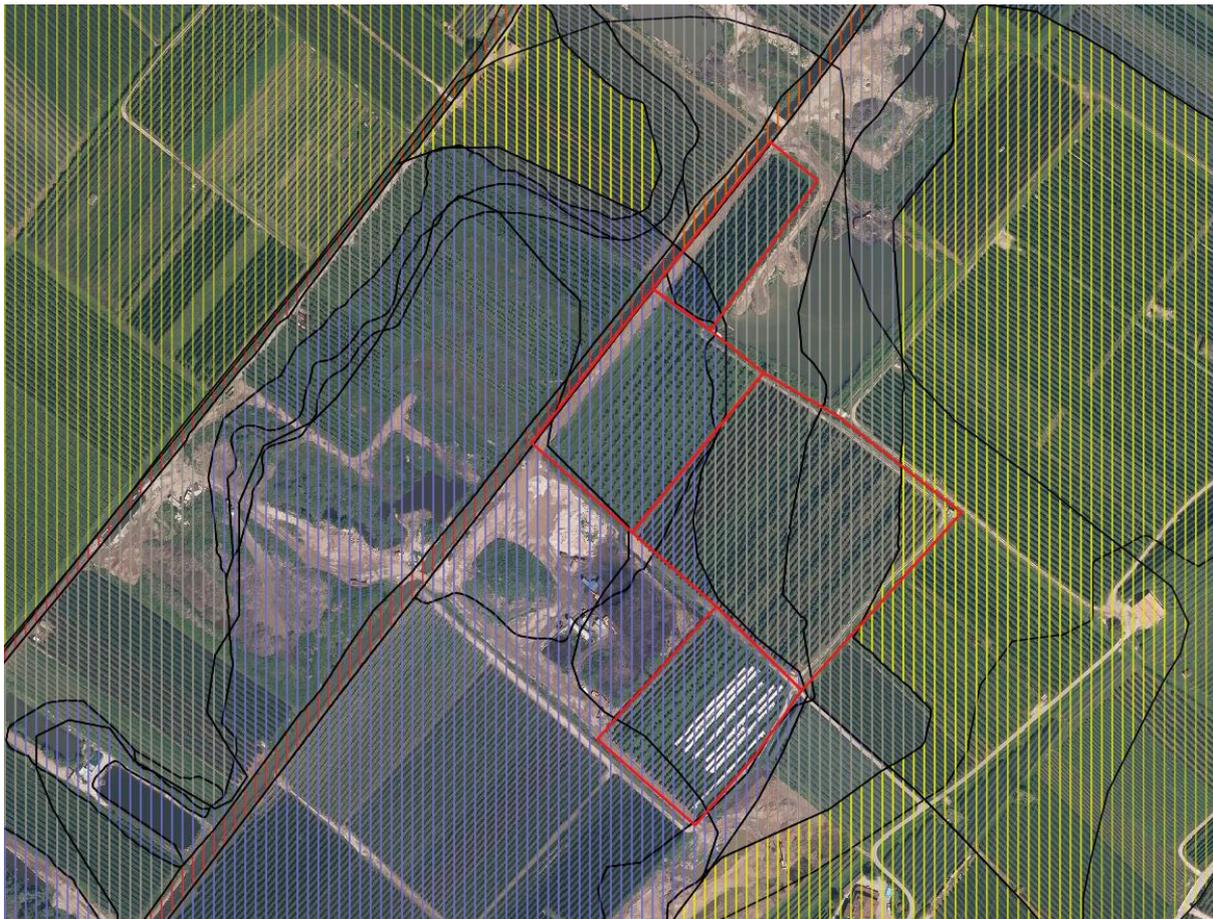
Abbildung 10: Auszug aus dem aktuellen Gefahrenzonenplan der Gemeinde Salurn (Wassergefahren)

Es folgt ein Auszug aus dem aktuellen Gefahrenzonenplan der Gemeinde Salurn. Ein Teil der Eingriffsflächen ist als „blau“ - *Hohe Gefahrenstufe* (H3) klassifiziert. Der graue Bereich „Gefahrenstufe 1“ gilt als „untersucht und nicht gefährlich“.

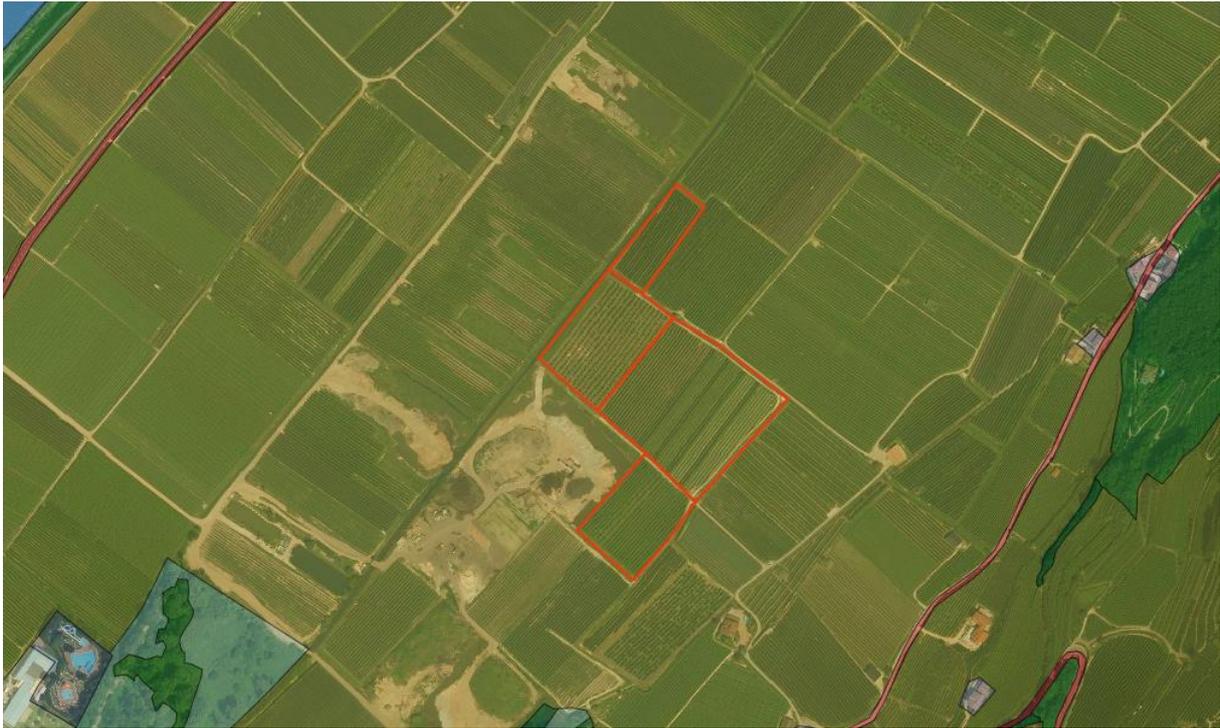
Abbildung 12: Auszug aus der Realnutzungskarte für das Untersuchungsgebiet

Der betreffende Bereich wird zur Gänze von DAUERKULTUREN (grün) eingenommen.

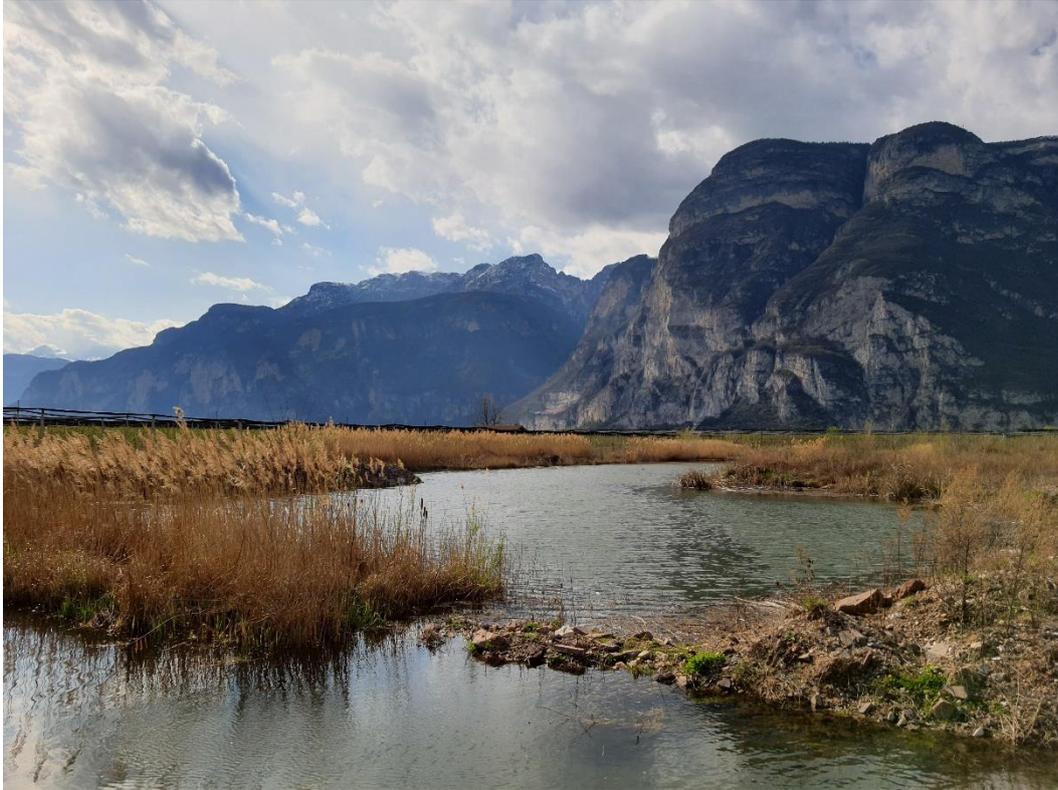
Abbildung 15: Noch nicht aufgefüllte Abbaufäche in der Nähe des Projektgebietes.

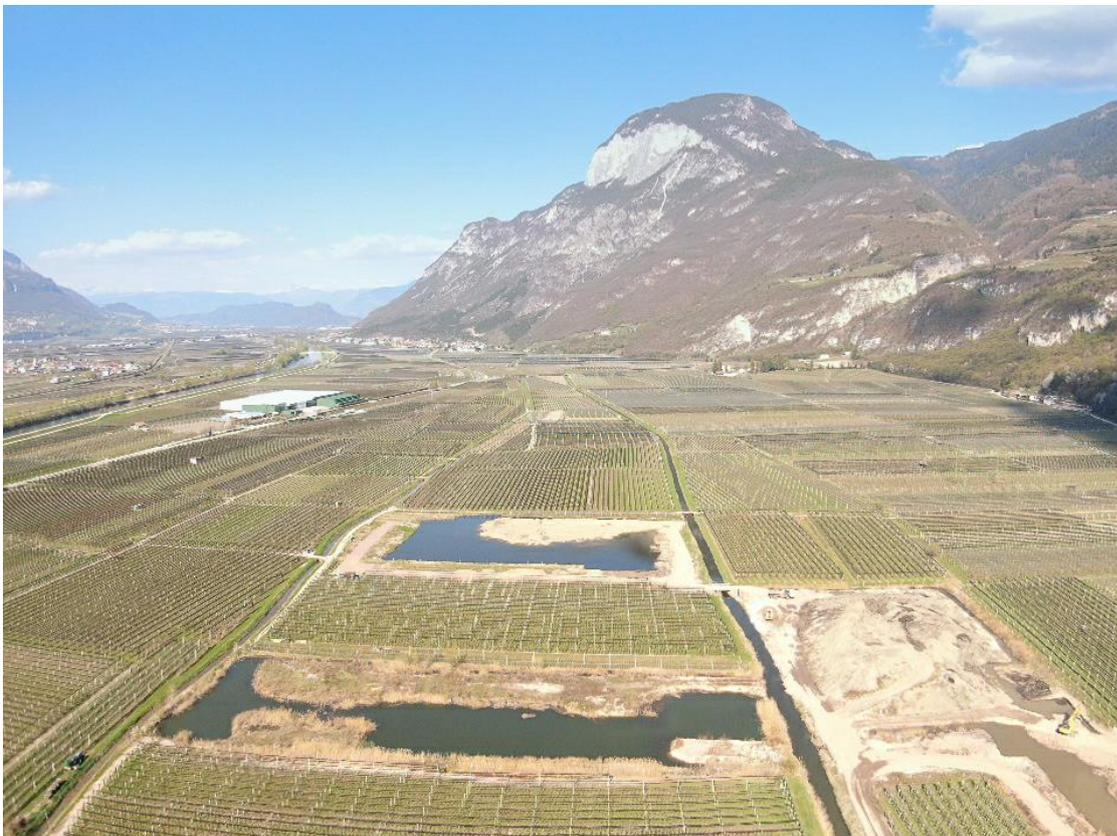
Abbildung 20: Blick gegen Norden mit den offenen Abbauflächen aus denen sich ökologisch wertvolle Wasserflächen bilden.
