ERÖFFNUNG EINES STEINBRUCHS AUF DER G.p. 436/7 KG.
KATHARINABERG –
SELLWAND

UMWELT–VORSTUDIE

UMWELTVORSTUDIE LAUT ANHANG II A
DER EU-RICHTLINIE 2011/92

VARIANTE 1
30-11-2021

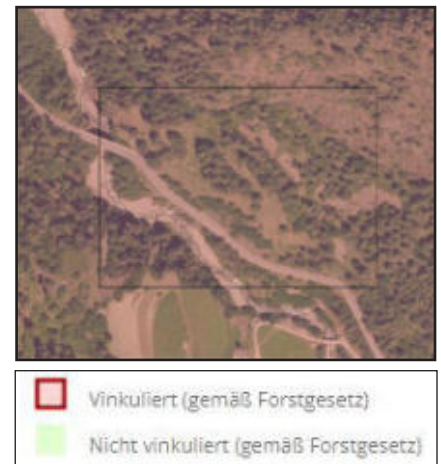
Abbildung 3: Forstlich-hydrogeologische Vinkulierung im Projektgebiet

Das gesamte Gebiet unterliegt der forstlich-hydrogeologischen Nutzungsbeschränkung. Das Projekt verlangt daher nach einem Gutachten seitens der lokalen Forstbehörde.

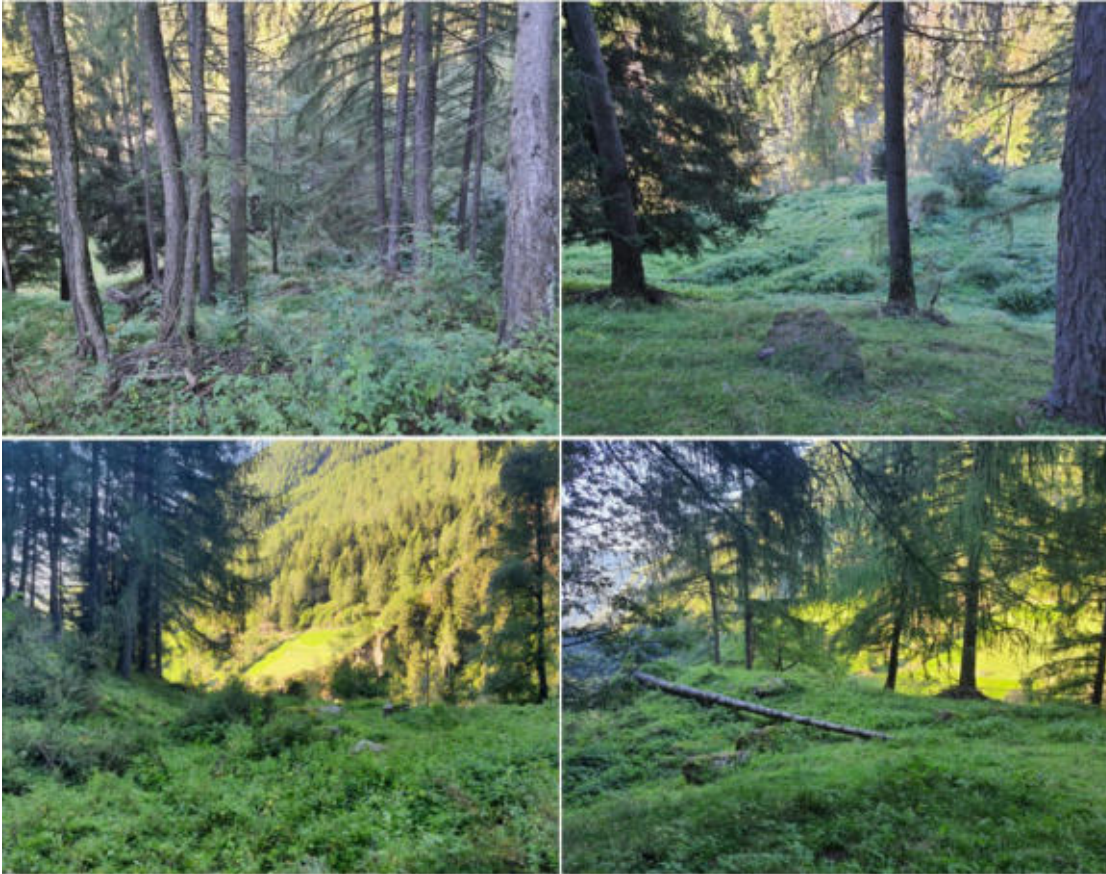
Abbildung 4: Eindruck des beweideten Lärchenwaldes im Untersuchungsgebiet

Code	Bezeichnung	Natura 2000 Habitat	Fläche [m ²]
62330	Beweidete Lärchenwälder der montanen und subalpinen Stufe	-	~ 5.650

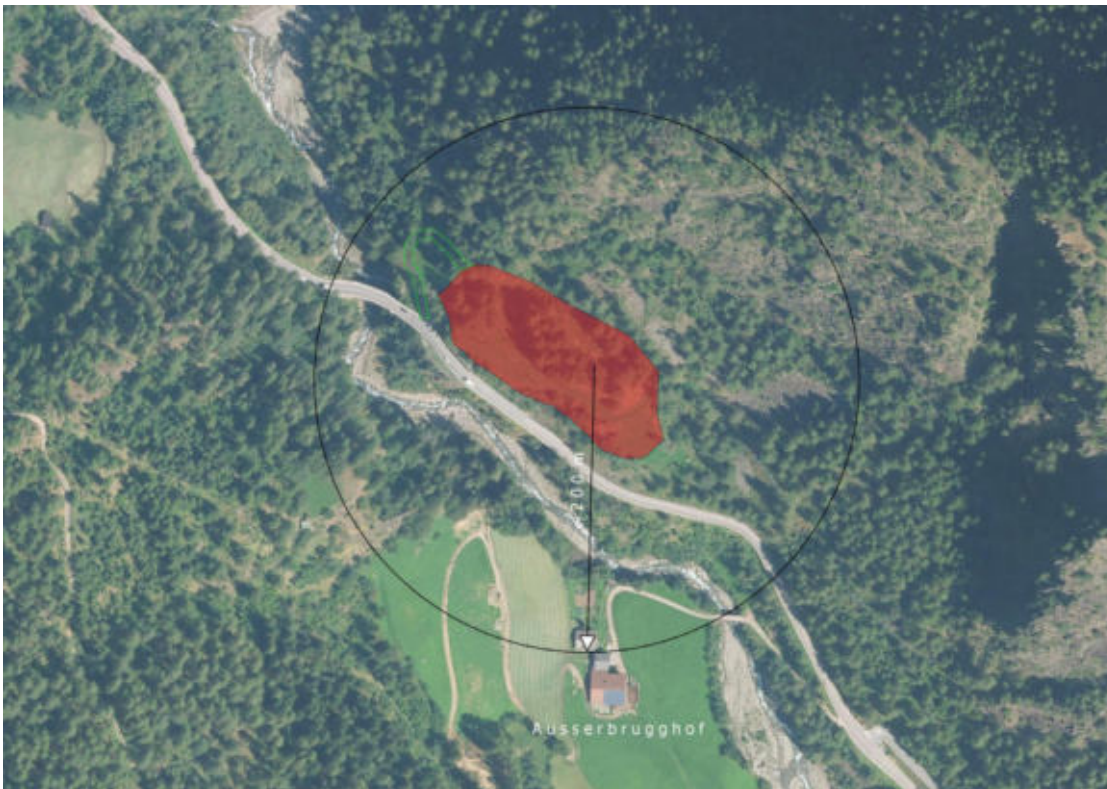
Abbildung 5: Ausserbrugghof im Immissionsbereich des geplanten Steinbruchs

Das Wohnhaus des Grundeigentümers des künftigen Grubenareals (Ausserbrugg Hof) befindet sich in einer Entfernung von weniger als 200 m zum Projektgebiet und somit in jedem Fall innerhalb des Immissionsbereichs für Störungen v. a. durch Lärm.

In diesem Zusammenhang erklärte sich der betreffende Grundeigentümer mittels Eigenerklärung bereit, die zu erwartende Grenzwertüberschreitung in Kauf zu nehmen. (Siehe Lärmbericht)

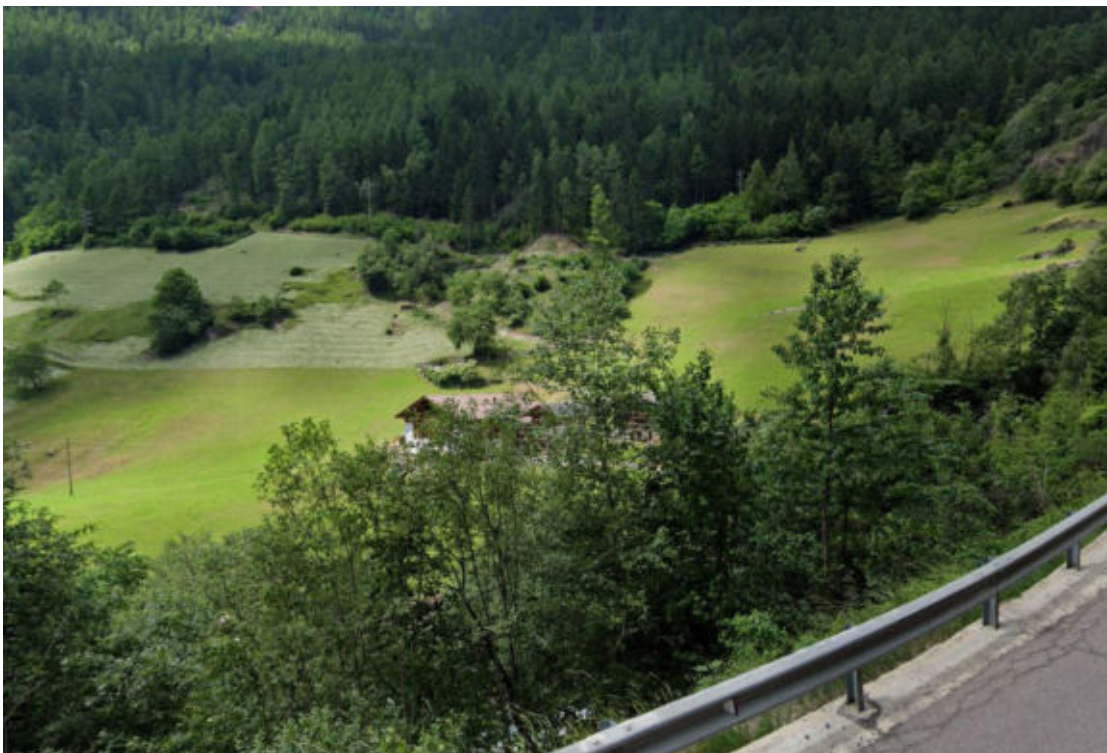
Abbildung 7: Ausserbrugghof gegenüber des Steinbruchs von der Schmalstaler Straße aus

daran vorbei. Vom Wanderweg Nr. 26, an der gegenüberliegenden Talseite aus, wird der Steinbruch stellenweise einsehbar und akustisch wahrnehmbar sein. Es handelt sich um einen kurzen Abschnitt des Weges auf Höhe des *Ausserbrugg* Hofes.

Die Bewohner des *Ausserbrugghofs* am gegenüberliegenden Talhang befinden sich innerhalb der akustischen Immissionszone des Steinbruchs und erfahren mit großer Wahrscheinlichkeit eine Grenzwertüberschreitung in Bezug auf die Schwellenwerte für die Lärmimmission. Dies wirkt sich grundsätzlich negativ auf die Lebensqualität am Hof aus. Allerdings handelt es sich beim Bewirtschafter des Hofes um den Grundeigentümer des Steinbruch-Areals, weshalb er sich per Eigenerklärung mit der zu erwartenden akustischen Grenzwertüberschreitung einverstanden erklärt.

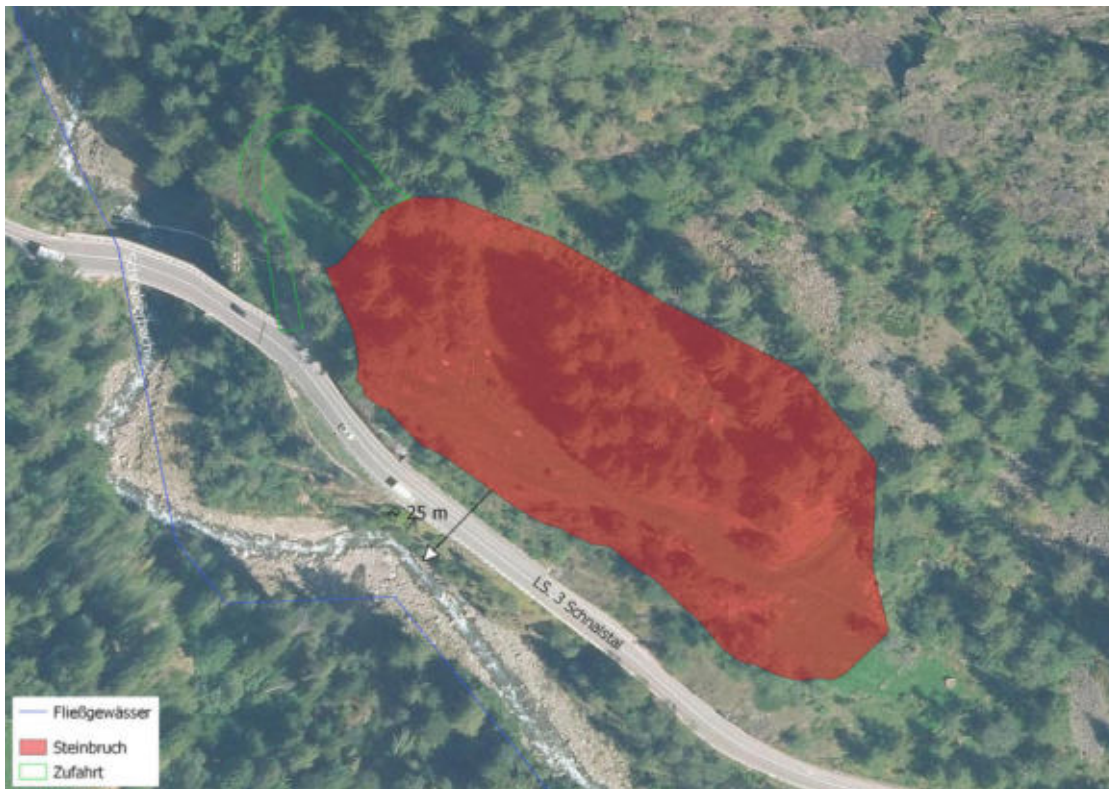
Abbildung 8: Minimale Entfernung des Abbaugbiets zum Schnalserbach - Landesstraße dazwischen

Der Schnalserbach befindet sich in einer minimalen Entfernung von 21 m zur Grenze des Projektareals, wobei die LS 3 stets dazwischen liegt. Es ist daher mit keiner Beeinträchtigung zu rechnen. Der Bannstreifen von 10 m wird in jedem Fall respektiert.

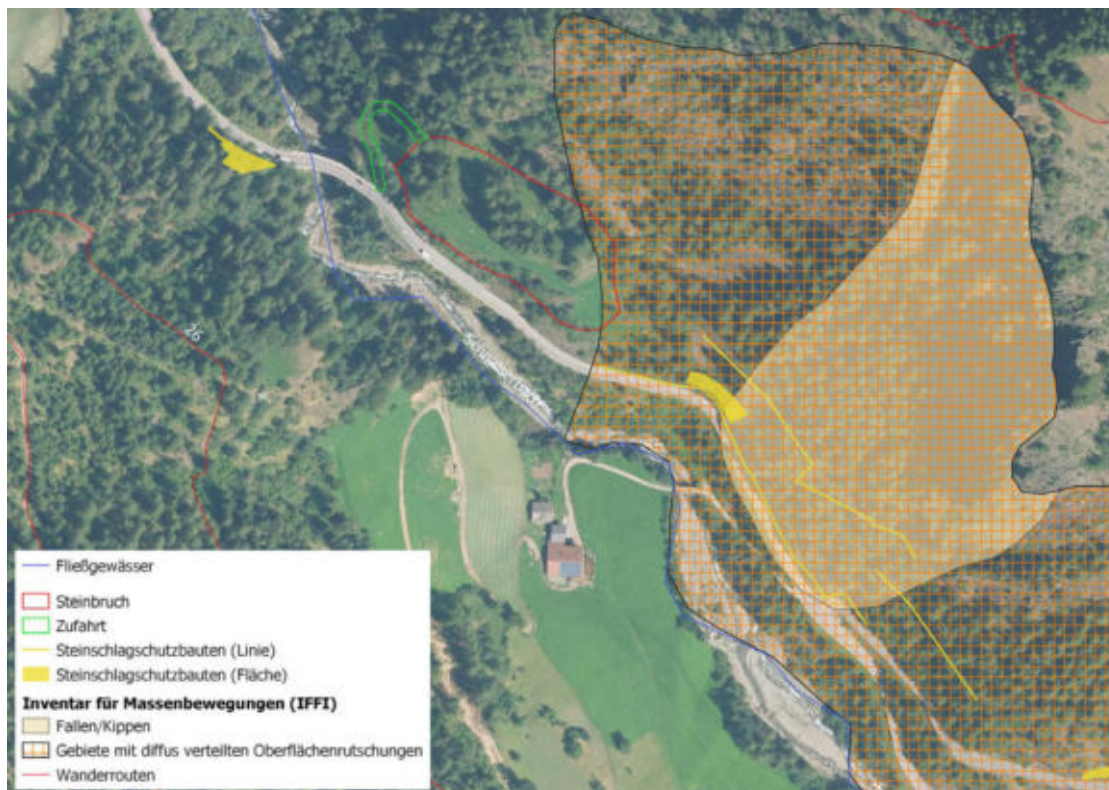
Abbildung 9: Steinschlagschutzbauten und Massenbewegungen im Untersuchungsgebiet (Geobrowser)

Die Informationen aus dem Geobrowser zeigen für den Bereich östlich des geplanten Steinbruchs zwei verschiedene Typen von Massenbewegungen. Es handelt sich dabei um diffus verteilte *Oberflächenrutschungen* und *Fallen/Kippen*.

Die talauswärts anschließenden Hänge weisen erhebliche Steinschlagschutzbauten auf.

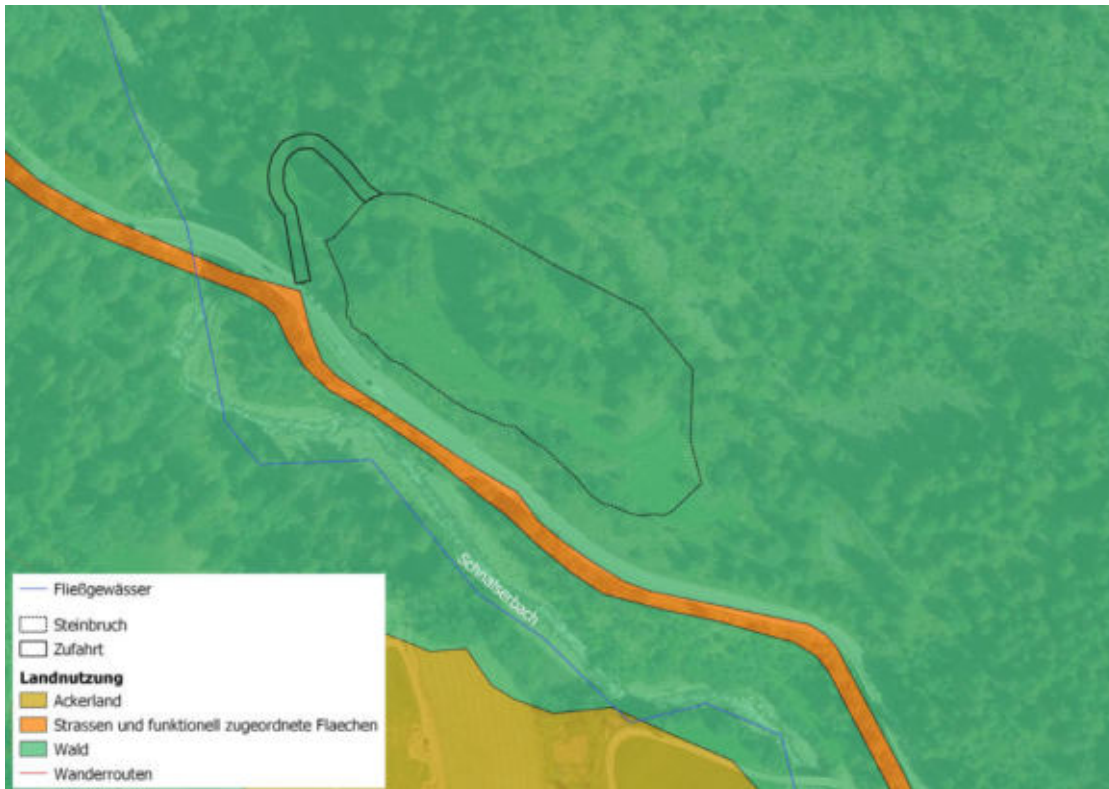
Abbildung 11: Auszug aus der Realnutzungskarte für das Untersuchungsgebiet

Der betreffende Bereich wird zur Gänze von WALD eingenommen.
