COMUNE DI SALORNO

RELAZIONE GEOLOGICA E GEOTECNICA SULLE INDAGINI E VERIFICA DI COMPATIBILITÀ IDROGEOLOGICA PER IL PROGETTO DI COLTIVAZIONE TORBIERA E BONIFICA SU PP.FF. 187, 192 E 193 IN C.C. SALORNO

Rel. M_2593

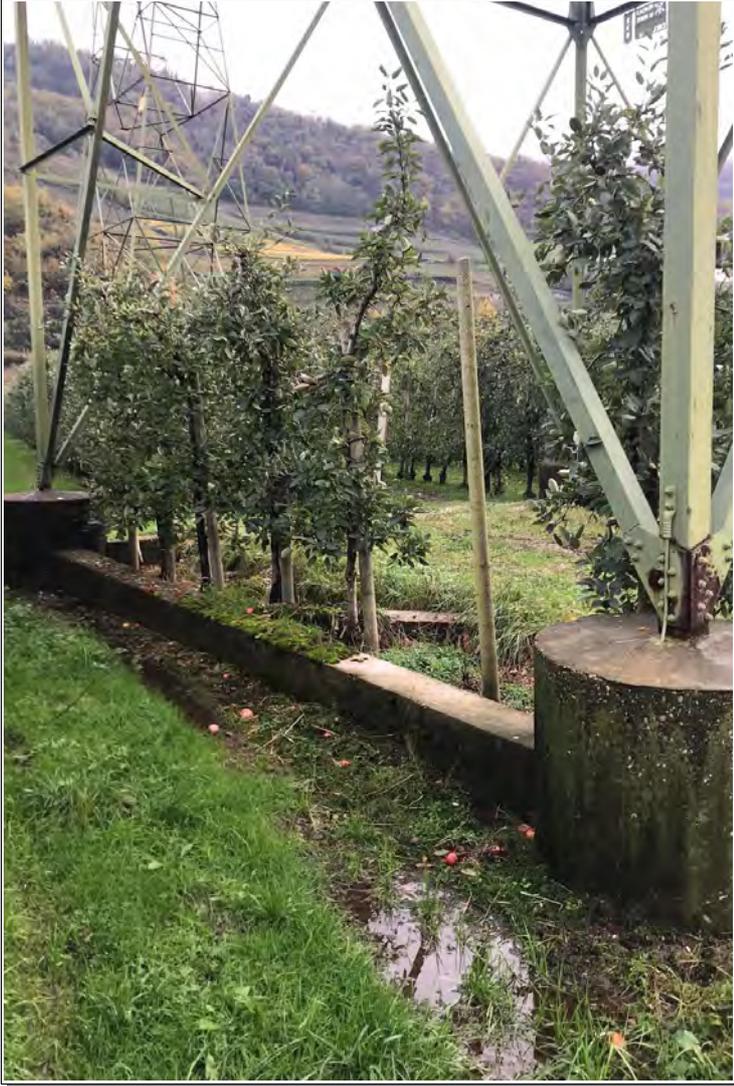
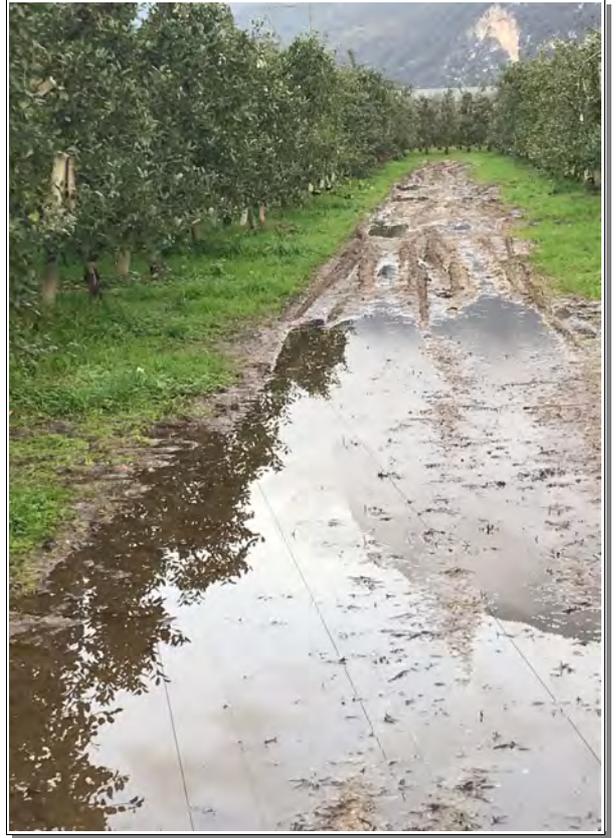
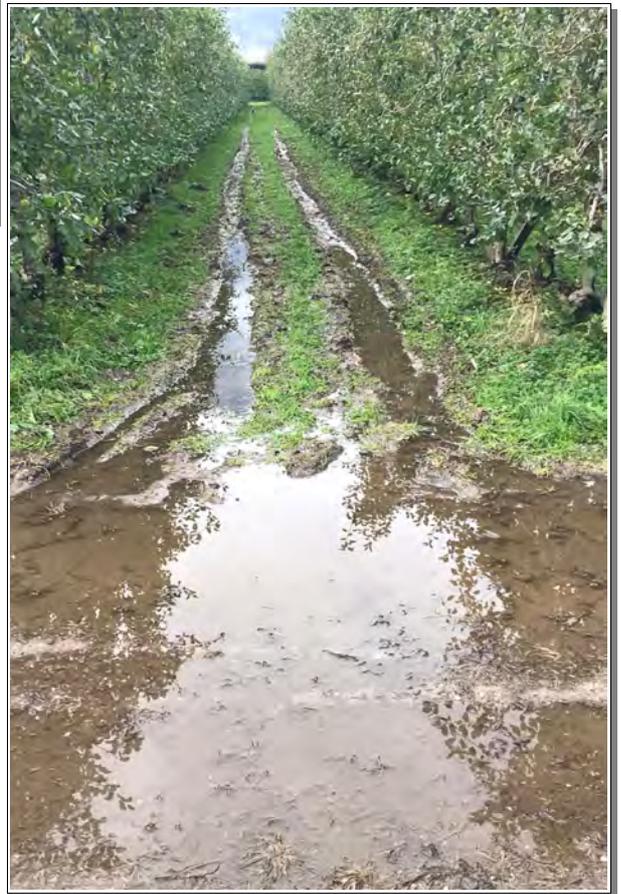
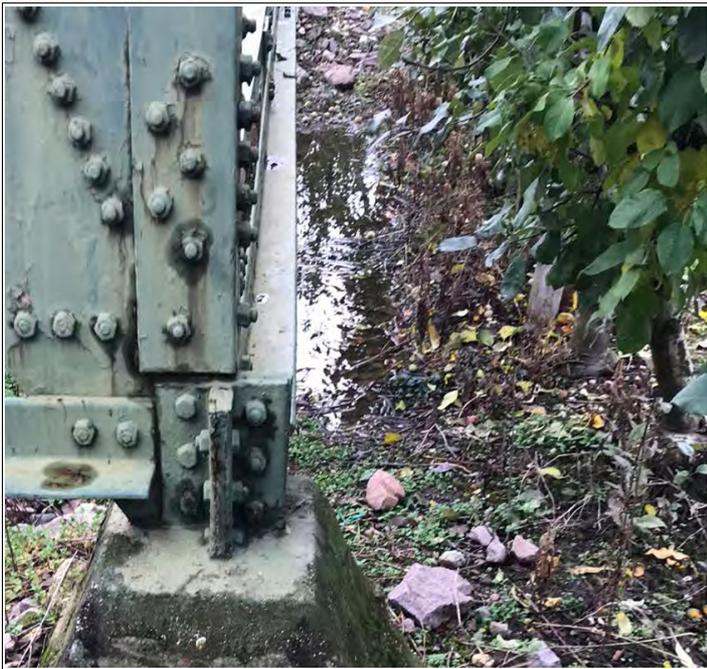
In questi terreni il livello di falda è sempre molto superficiale sino anche ad essere pressoché coincidente con il piano campagna (vedi foto allegate alla pagina successiva) ed il sistema di canalizzazione esistente non riesce a svolgere una efficace azione drenante; ne deriva un deflusso delle acque superficiali difficoltoso, che rende di fatto difficile anche un agevole utilizzo a scopo agricolo.

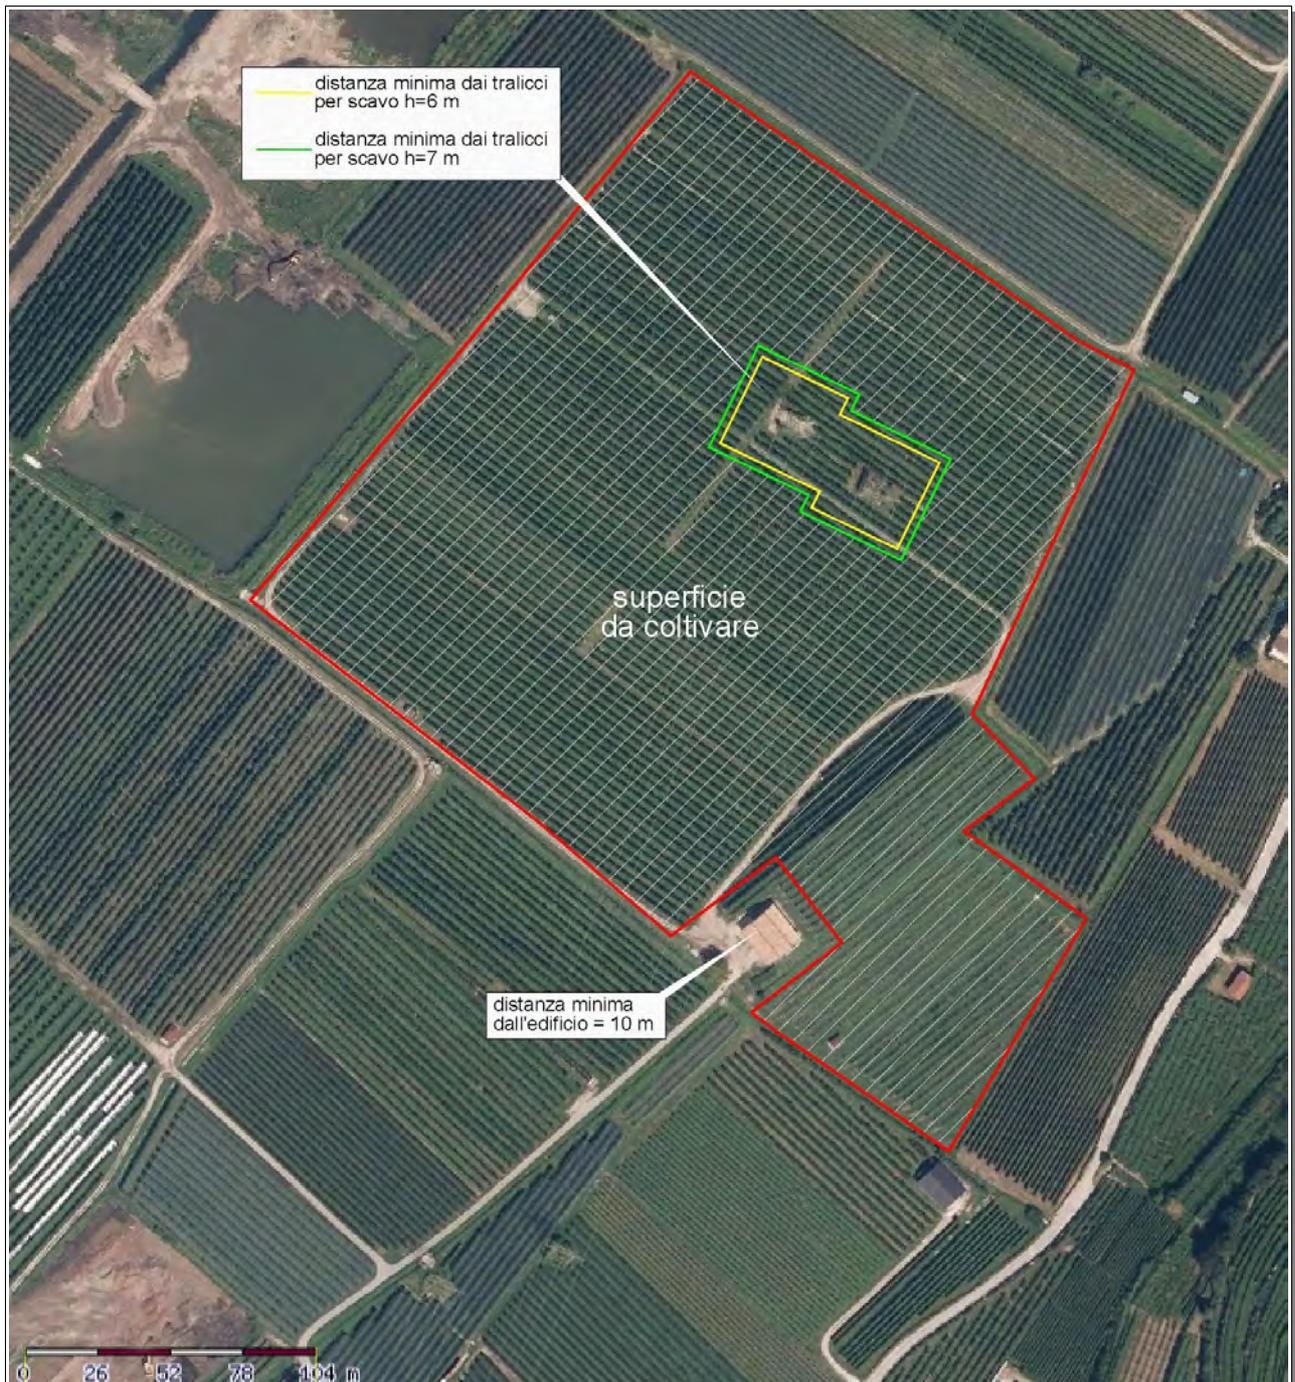
Rappresentazione schematica limiti di coltivazione (*scala a vista*)

Da rilevare che, nonostante l'edificio esistente sulla P.Ed. 781 risulta fondato su pali infissi ben più in profondità rispetto al limite di letto dello strato torboso, a titolo cautelativo la coltivazione sarà mantenuta comunque una distanza dai muri non inferiore ad almeno 10 m.

Con riferimento poi ai tralicci delle linee elettriche dell'alta tensione presenti sulla p.f. 192, per scavi all'intorno di queste strutture previsti in 6 m circa si dovrà mantenere a garanzia di stabilità una distanza di sicurezza non inferiore al doppio della profondità di scavo; per scavi sino a 6 m si manterrà quindi una distanza minima di 12 m e non inferiore ai 14 m per eventuali scavi fino a 7 m di profondità. Resta comunque fatto salvo il rispetto dei disposti normativi in merito alle distanze da linee e conduttori elettrici, laddove diverse da quelle sopra indicate.

Da evidenziare in ultimo che con le modalità di coltivazione previste (in particolare senza interventi di depressione della falda) e mantenendo le distanze di sicurezza minime indicate al capitolo 3.2.2. (fatti salvi diversi disposti della normativa vigente in merito), non si temono interferenze con le fondazioni di edifici e altre strutture in elevazione presenti in zona.
